# ANUARIO ARQUEOLÓGICO DE ANDALUCÍA 2016

## **Actividad Arqueológica Preventiva. Seguimiento de los movimientos de tierra en la sacristía del Sagrario de la Catedral de Sevilla (2016)**

Resumen: La rehabilitación de la sacristía de la parroquia del Sagrario situada en la nave norte del patio de los Naranjos ha permitido reconocer las fábricas originales almohades, así como la existencia de infraestructuras destinada al mantenimiento de los aljibes del sahn.

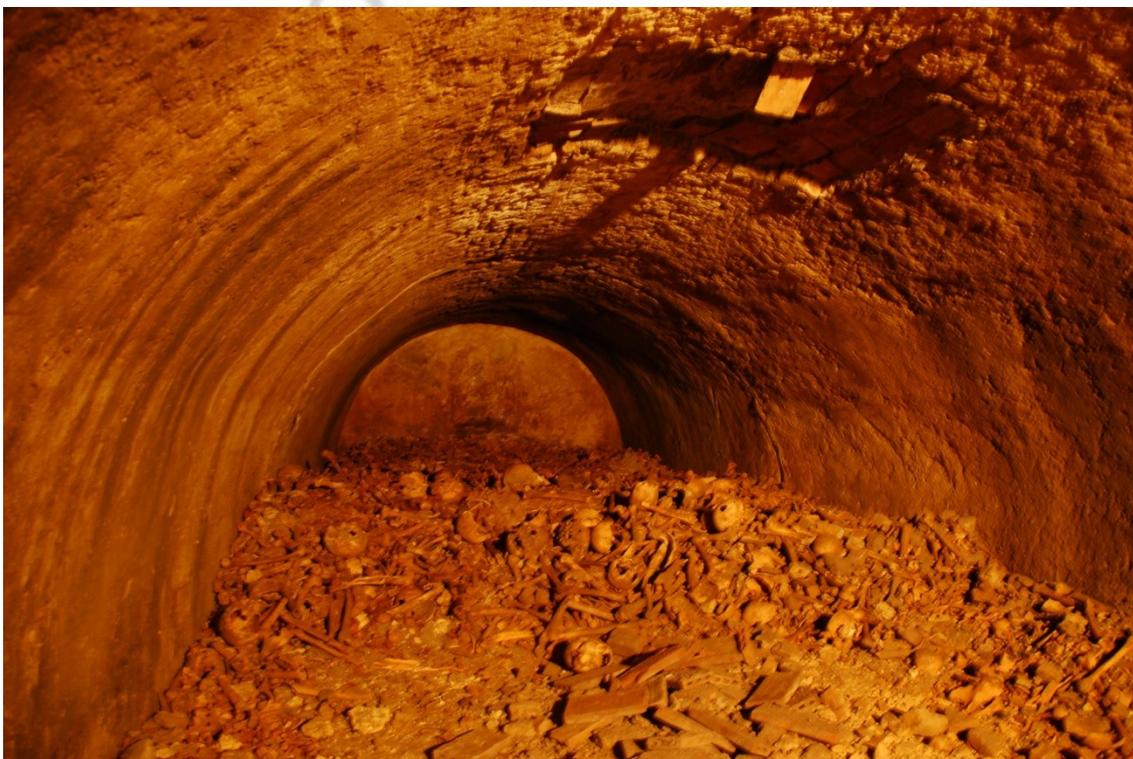
Mitad norte del aljibe. Arriba, una de los accesos cegados en las obras de Félix Hernández.

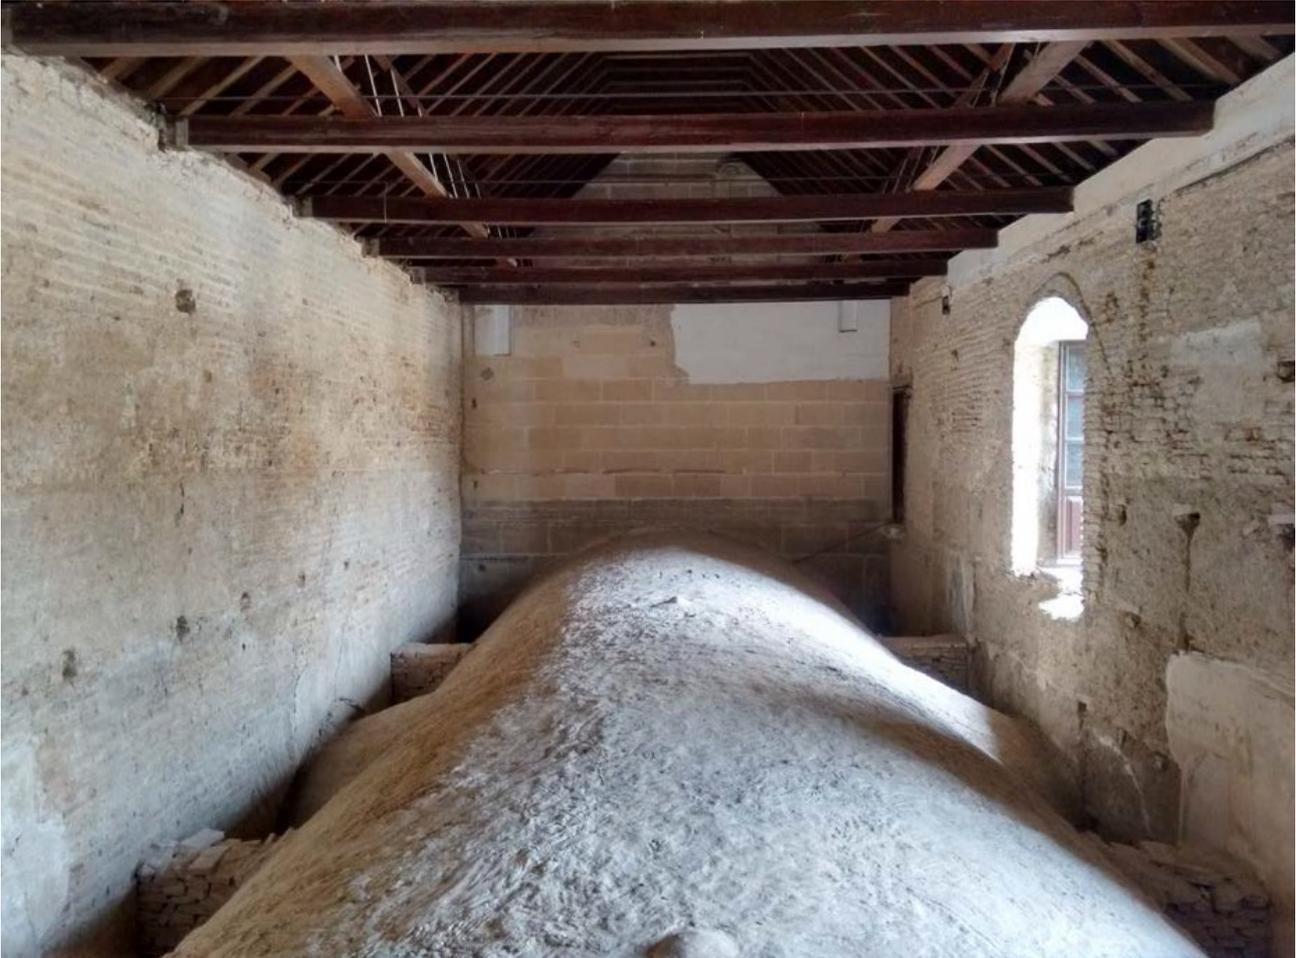
Figura 1. Vista general del salón alto.

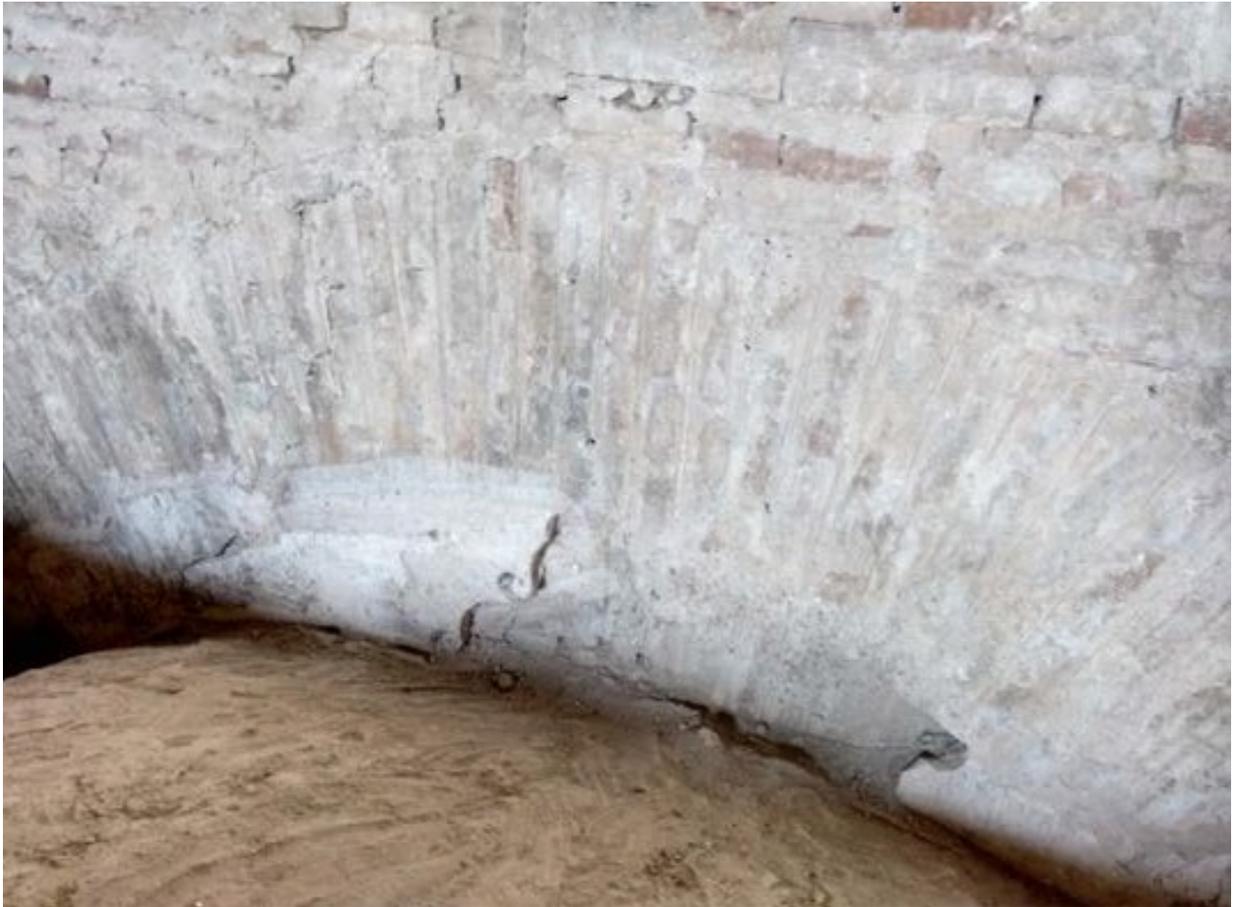
Figura 2. Detalle de la decoración original de la cara interna.

desarrollado. En el segundo arco completo, contando desde el Sagrario, se ha conservado el motivo vegetal que ya vemos en el primero de la nave del Lagarto. Al igual que los enlucidos se ha consolidado adecuadamente. La clave del arco y por tanto este elemento decorativo queda por debajo de la altura de la clave de la bóveda barroca y por tanto de la cota de solería del salón la original y la proyectada. De este modo se garantiza su conservación.

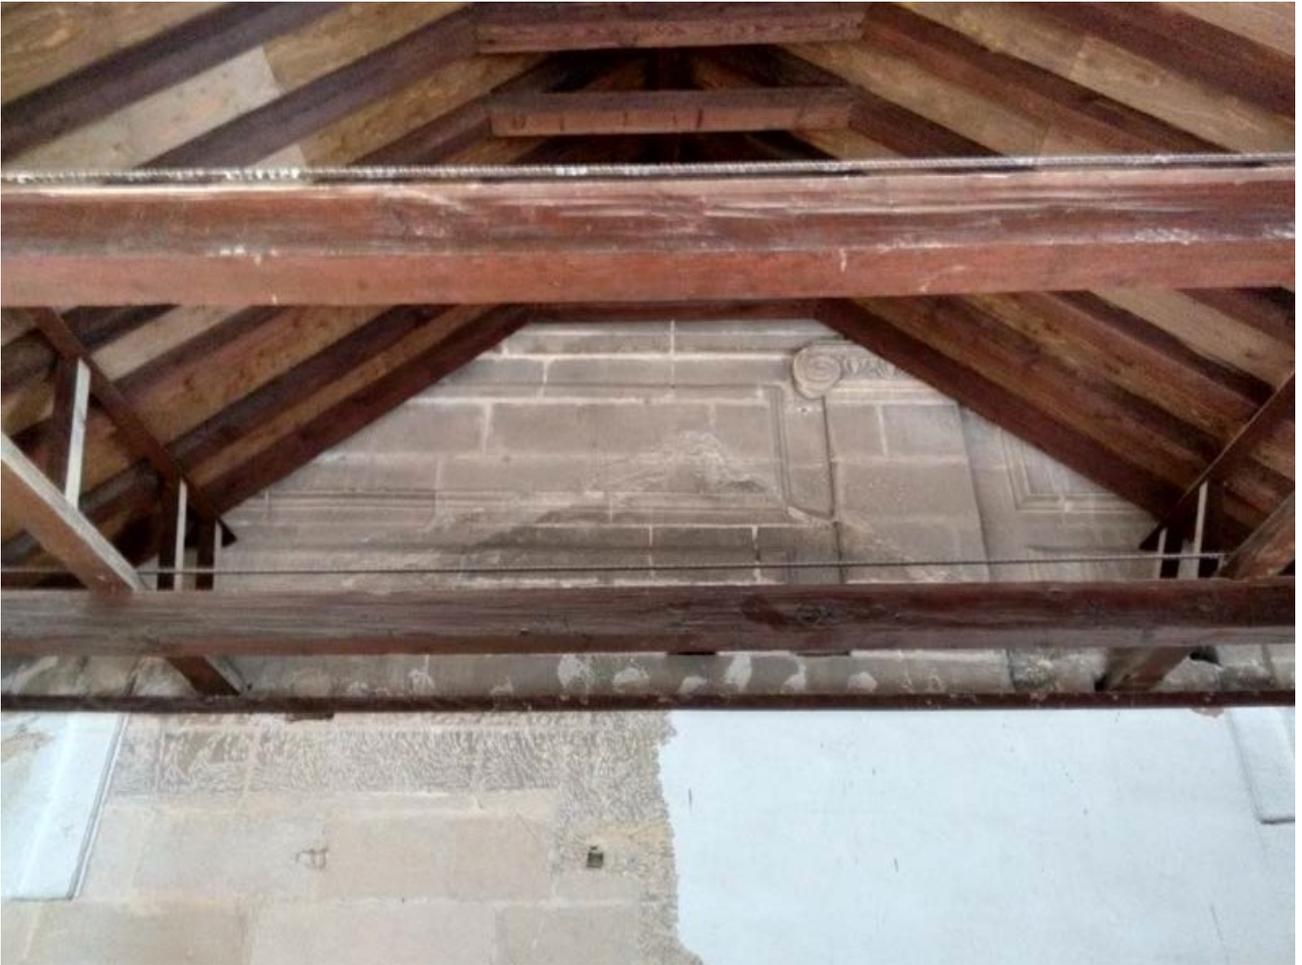
Figura 3. Huella del forjado anterior al actual en la fachada del Sagrario. Es la evidencia de la altura del tejado original.

-Fachada del Sagrario. El extremo occidental del salón queda definido por la fachada lateral de la cabecera del Sagrario. La sillería, al haber estado protegido de la intemperie desde su construcción se conserva en perfecto estado. Sólo dos actuaciones posteriores han dejado huella en la misma; un encalado blanco y sobre todo la huella de un tejado cuya presencia tiene una importancia fundamental a la hora de reconstruir la altura de los tejados con anterioridad al siglo XX.

-Armadura. Entendemos que tras la construcción de Sagrario, y una vez eliminados los primeros arcos de la nave de los “Compañeros”, se hubo de reconstruir este punto de contacto y por tanto el forjado de la claustra noroeste volvería a cerrarse apoyando en el muro del Sagrario, quedando la huella. La mayor altura que presenta el tejado actual evidencia la sustitución de ese forjado anterior que muy probablemente sería la del original almohade.

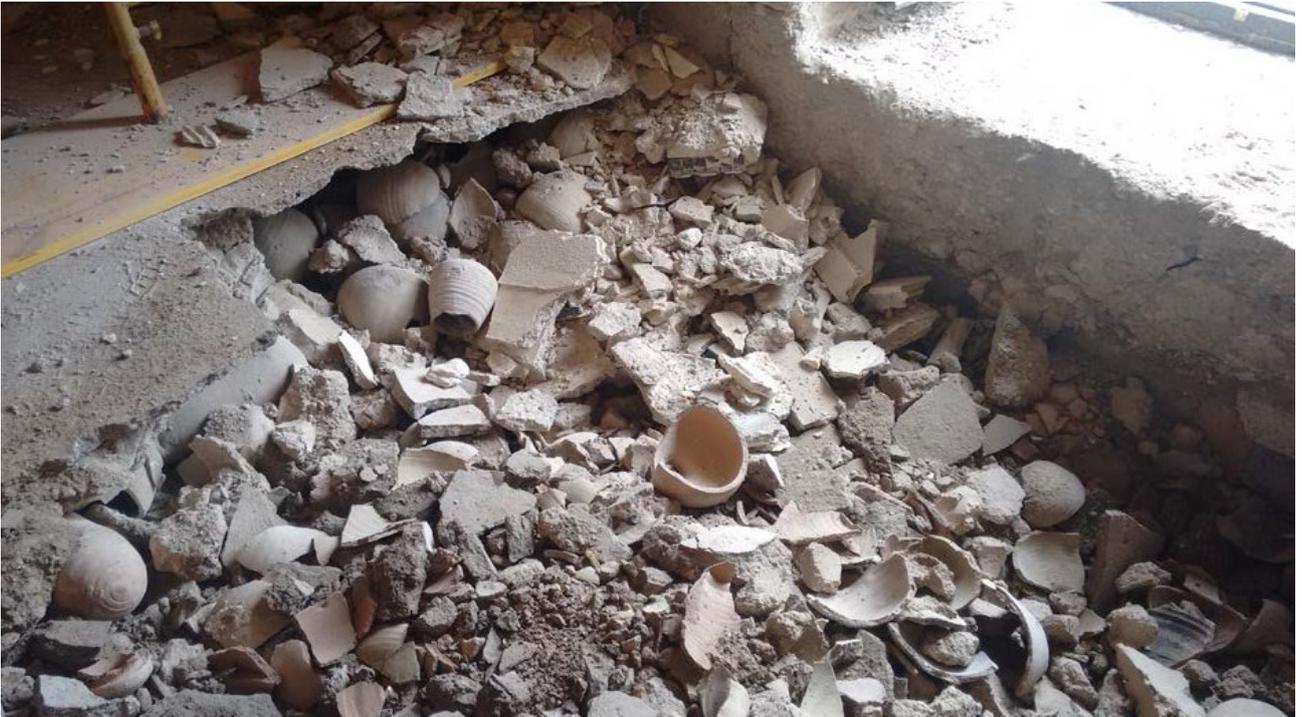
Figura 4. Imagen de las alcatifas encontradas.

-Bóveda de la sacristía. El espacio que nos ocupa está definido en gran medida por el trasdós de la bóveda de la sacristía. Construida en ladrillo, por su cara exterior sólo vemos su revestimiento basto de mortero. Como dijimos, los riñones estaban rellenos de botijas de dos tipos diferenciadas por la forma de la base, unas más alargadas y otras más redondeadas. En este relleno encontramos también restos de azulejos del siglo XVII y las dos tablas a las que nos referimos en la introducción, que han sido debidamente restauradas por Artyco.

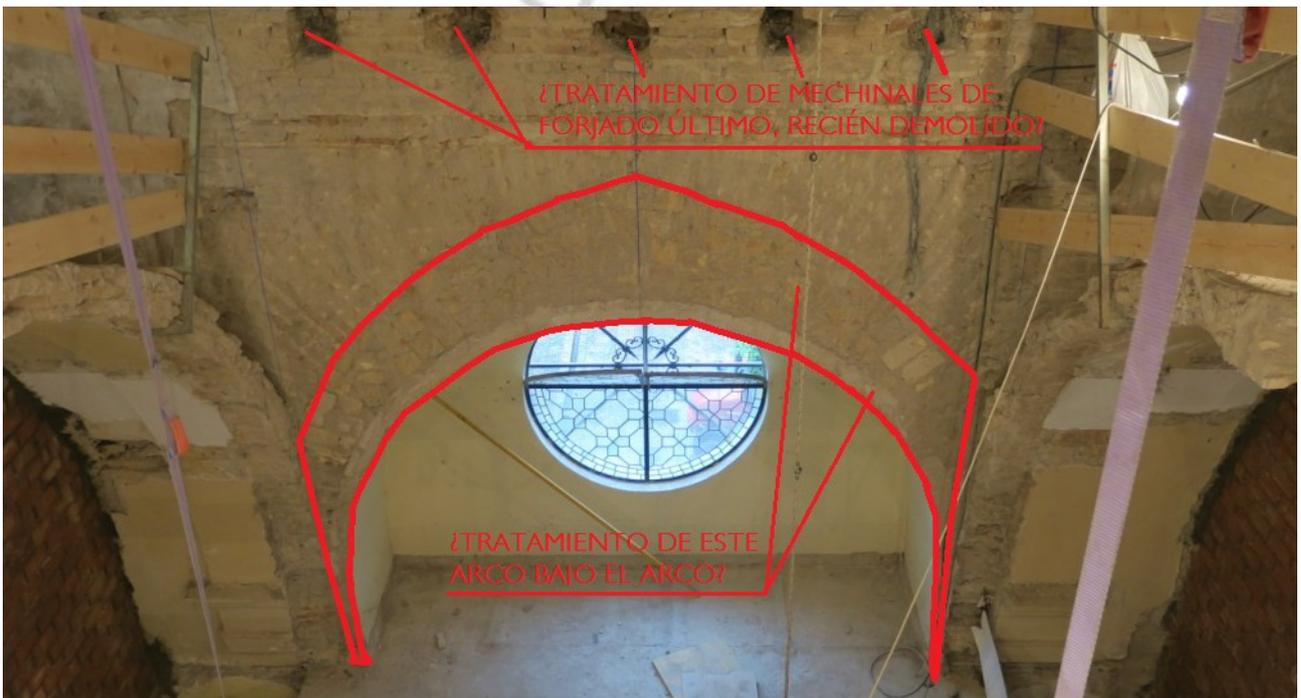
Figura 5. Arco original recuperado.

En este sentido, la intervención llevada a cabo se ha fundamentado en varias premisas. En primer lugar, la documentación de lo existente, y seguidamente, el picado de los revestimientos de cemento de las últimas obras. Con todo ello, el criterio aplicado ha sido la eliminación del arco de medio punto hecho casi como un tabique de panderete. De este modo se recupera la potente geometría del arco de herradura apuntado, en el cual se consolidarán las partes más dañadas de la fábrica almohade. Igualmente, se rellenarán los mechinales del forjado con ladrillo, pero de tal modo que sigan siendo reconocibles.

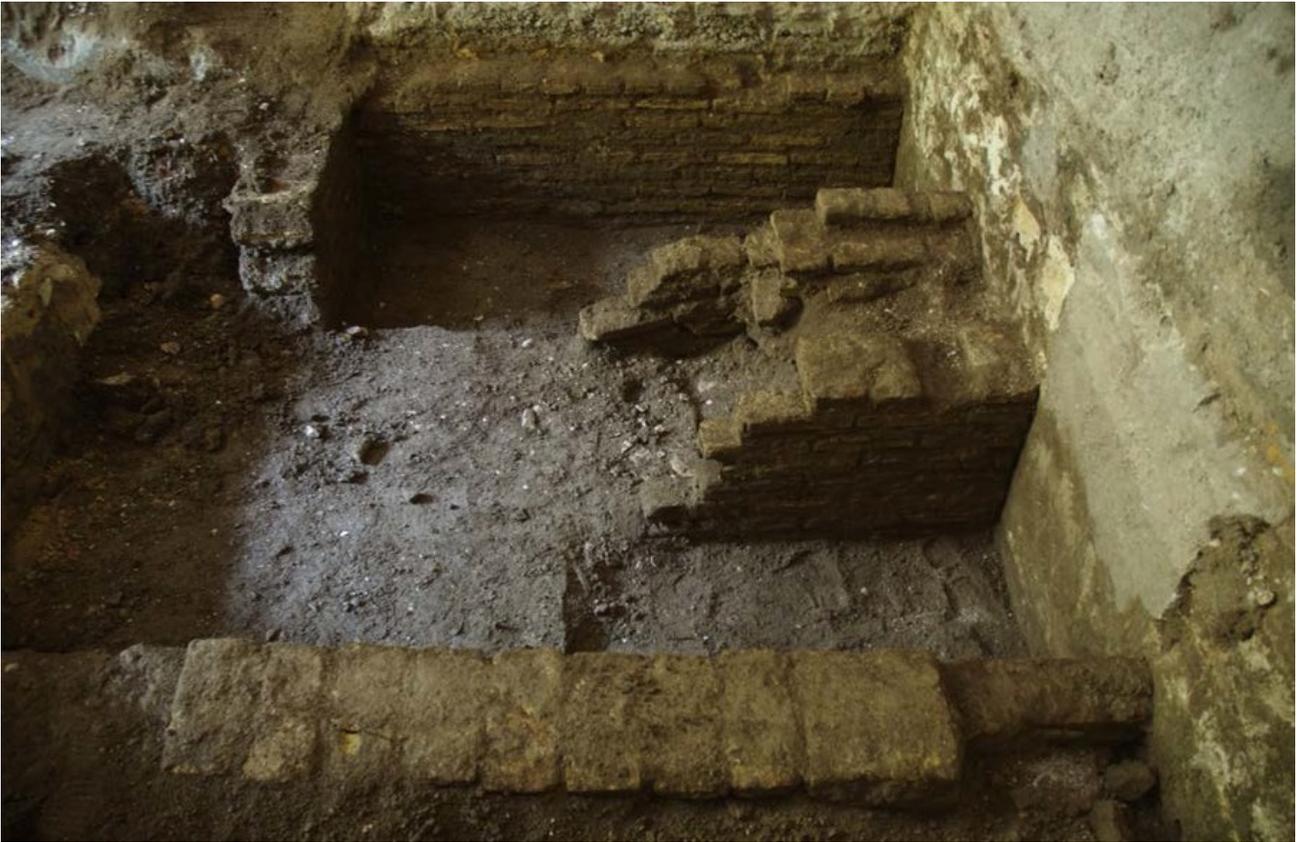
Figura 6. Restos de criptas en el ámbito de actuación.

Una vez levantada la solería de mármol, a -0.50m, se documentan diferentes muros de ladrillo, dispuestos perpendicularmente al muro de fachada. A medida que se ha ido excavando, se ha comprobado que se trata de estructuras de enterramientos. Se han detectado hasta 6 criptas, distribuidas regularmente. Varían en cuanto a dimensiones.

Las situadas al norte, todas se apoyan en el propio muro almohade de la nave. Existen dos en los laterales (criptas 1 y 3) del espacio de actuación, construidas con ladrillo colocado a tizón. Están rellenas de hormigón, que fue vertido en las obras de los años 60 para cimentar los muros que

cerraban el nuevo hueco de escalera. Ambas tienen una longitud total de 3.52 m y una anchura de 1.90 m.

Otras dos criptas (2 y 4) se adosan a la cara interna de los dos pilares almohades, apoyándose en sus zapatas. Miden 2.50 m de longitud y una anchura de 1.90 m. Sólo la del lado este permite comprobar que traba con el mismo muro de la cripta 1 y por tanto son coetáneas. Dicho cierre es un muro que atravesase todo el ancho de la nave. En el lado oeste no podemos comprobar si se da la misma pauta pues el cierre no ha sido documentado, aunque creemos que se da la misma circunstancia.

A esta estructura se le adosa sendas criptas situadas en el centro (5 y 6), de tal modo que se configuraron solamente construyendo un lateral y el cierre sur. Estas dos estructuras centradas, que quedaban debajo de lo que era la escalera miden 80 cm de anchura y 2.23 m de longitud.

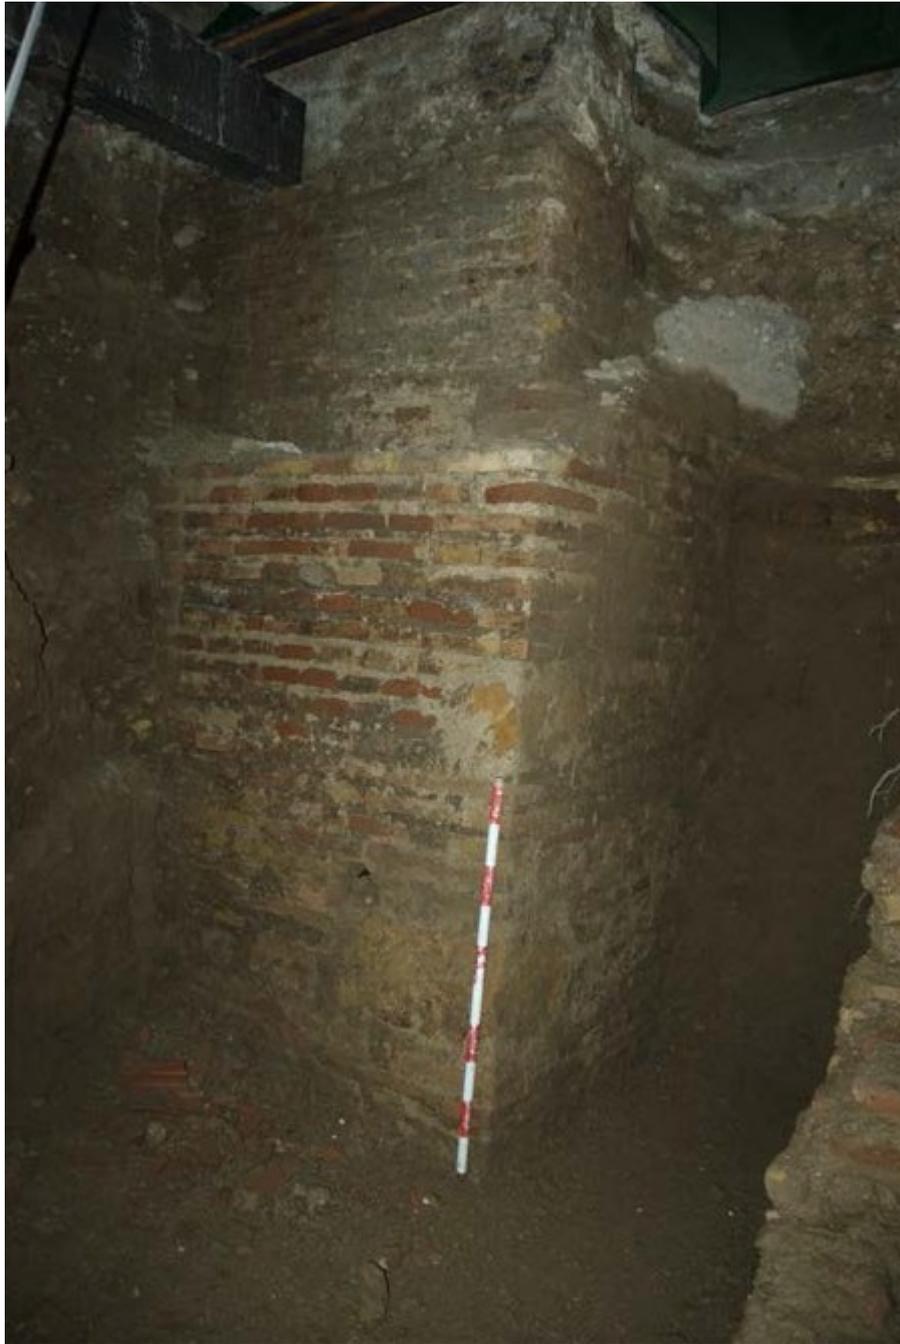
Figura 7. Cimentación del pilar de la arquería almohade.

También hemos podido documentar la cimentación de los dos pilares almohades. Se trata de dados contruidos con ladrillo, con predominio del aparejo a tizón, y mortero de cal. Se colocan algunos sillarejos de piedra alcoriza en las esquinas de la parte inferior. Es una fábrica muy bien aparejada. En el pilar este, el cimiento sobresale 23 cm al Oeste y 33cm al norte, mientras que el soporte oeste la zapata tiene 41 en la cara este y El cimiento este presenta otra zapata solo por la cara norte a la cota -3.60 m sobresaliendo 20 cm. Ambas zapatas arrancan desde la cota -1.25 m.

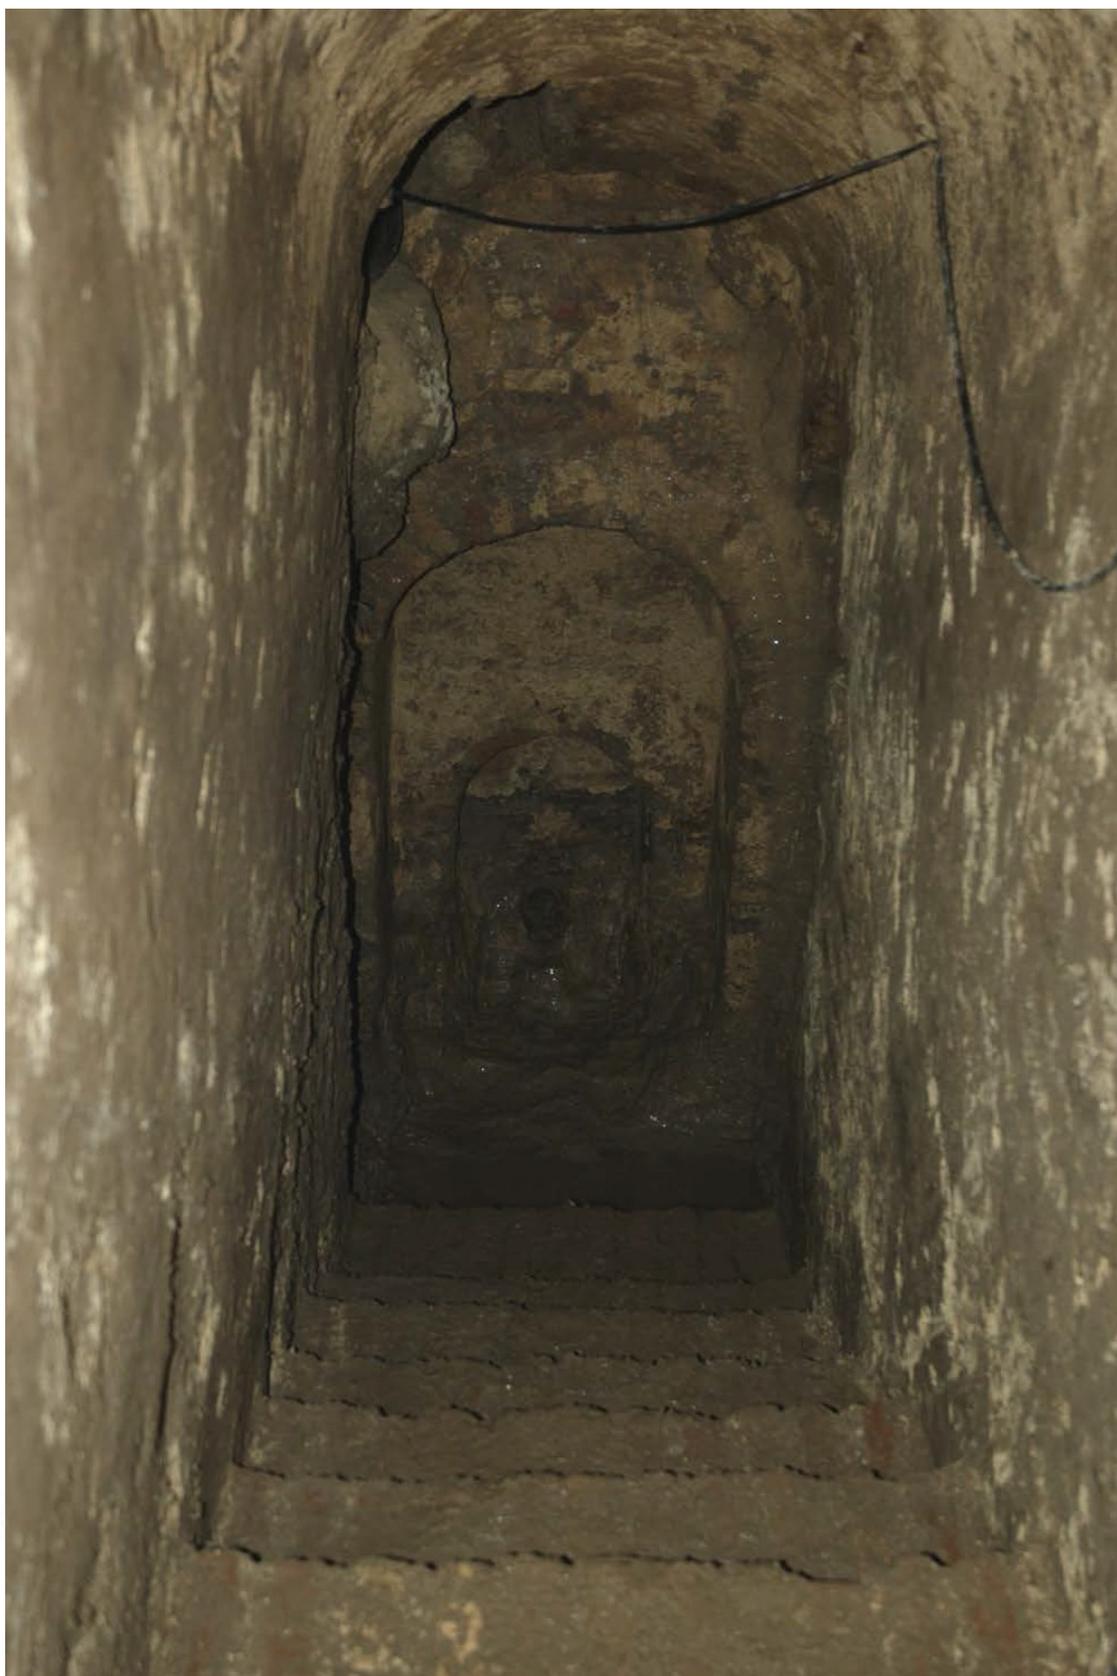
Figura 8. Escalera de bajada a la galería.

Se trata de una escalera que arranca algo más adentro de la línea de los pilares. Descendiendo un desnivel de 1.65 m mediante 11 escalones de 15 cm de tabica y 30 cm de huella, permite acceder a una galería orientada Este-Oeste. Creemos que faltaría un rellano antes del escalón más alto, pues el enlucido conservado no continúa. De frente a la escalera hay un muro con dos rebajes a modo de hornacina con arcos de medio punto. Este muro es la cara exterior del aljibe localizado en el patio. A principio parecía una cripta pero continuidad descartaban esta impresión.

La escalera es enteramente ladrillo y está excavada en los rellenos de nivelación, por tanto, el sahn estaba nivelado a la cota proyectada. La escalera tiene una anchura interior de 84 cm y una longitud total 4.30 m. Está cubierta por una bóveda de cañón que desciende también. Aparece cortada y por una cimentación de argamasa de cal que cruza el ancho de la puerta. A la escalera se accedería por una trampilla..

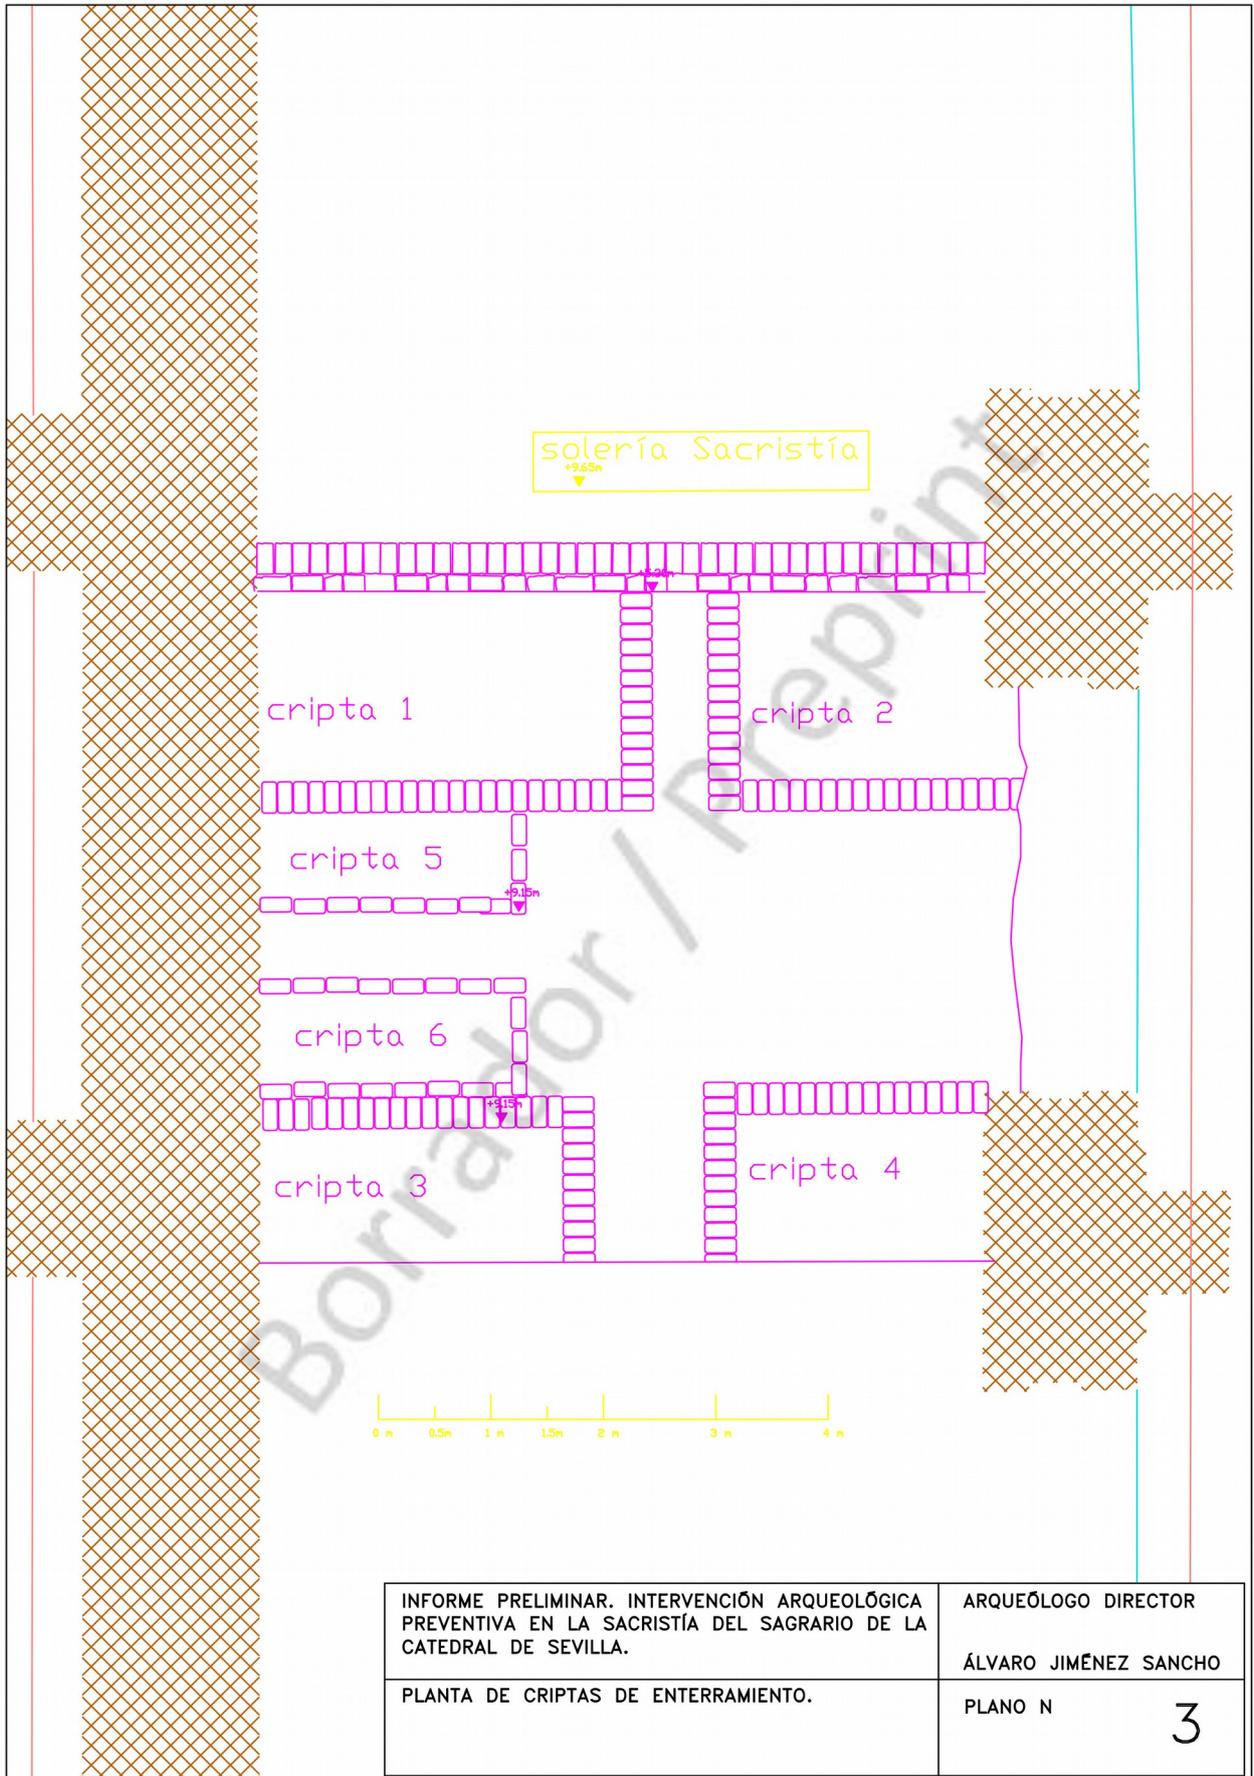
Figura 10. Planta de cripta documentadas

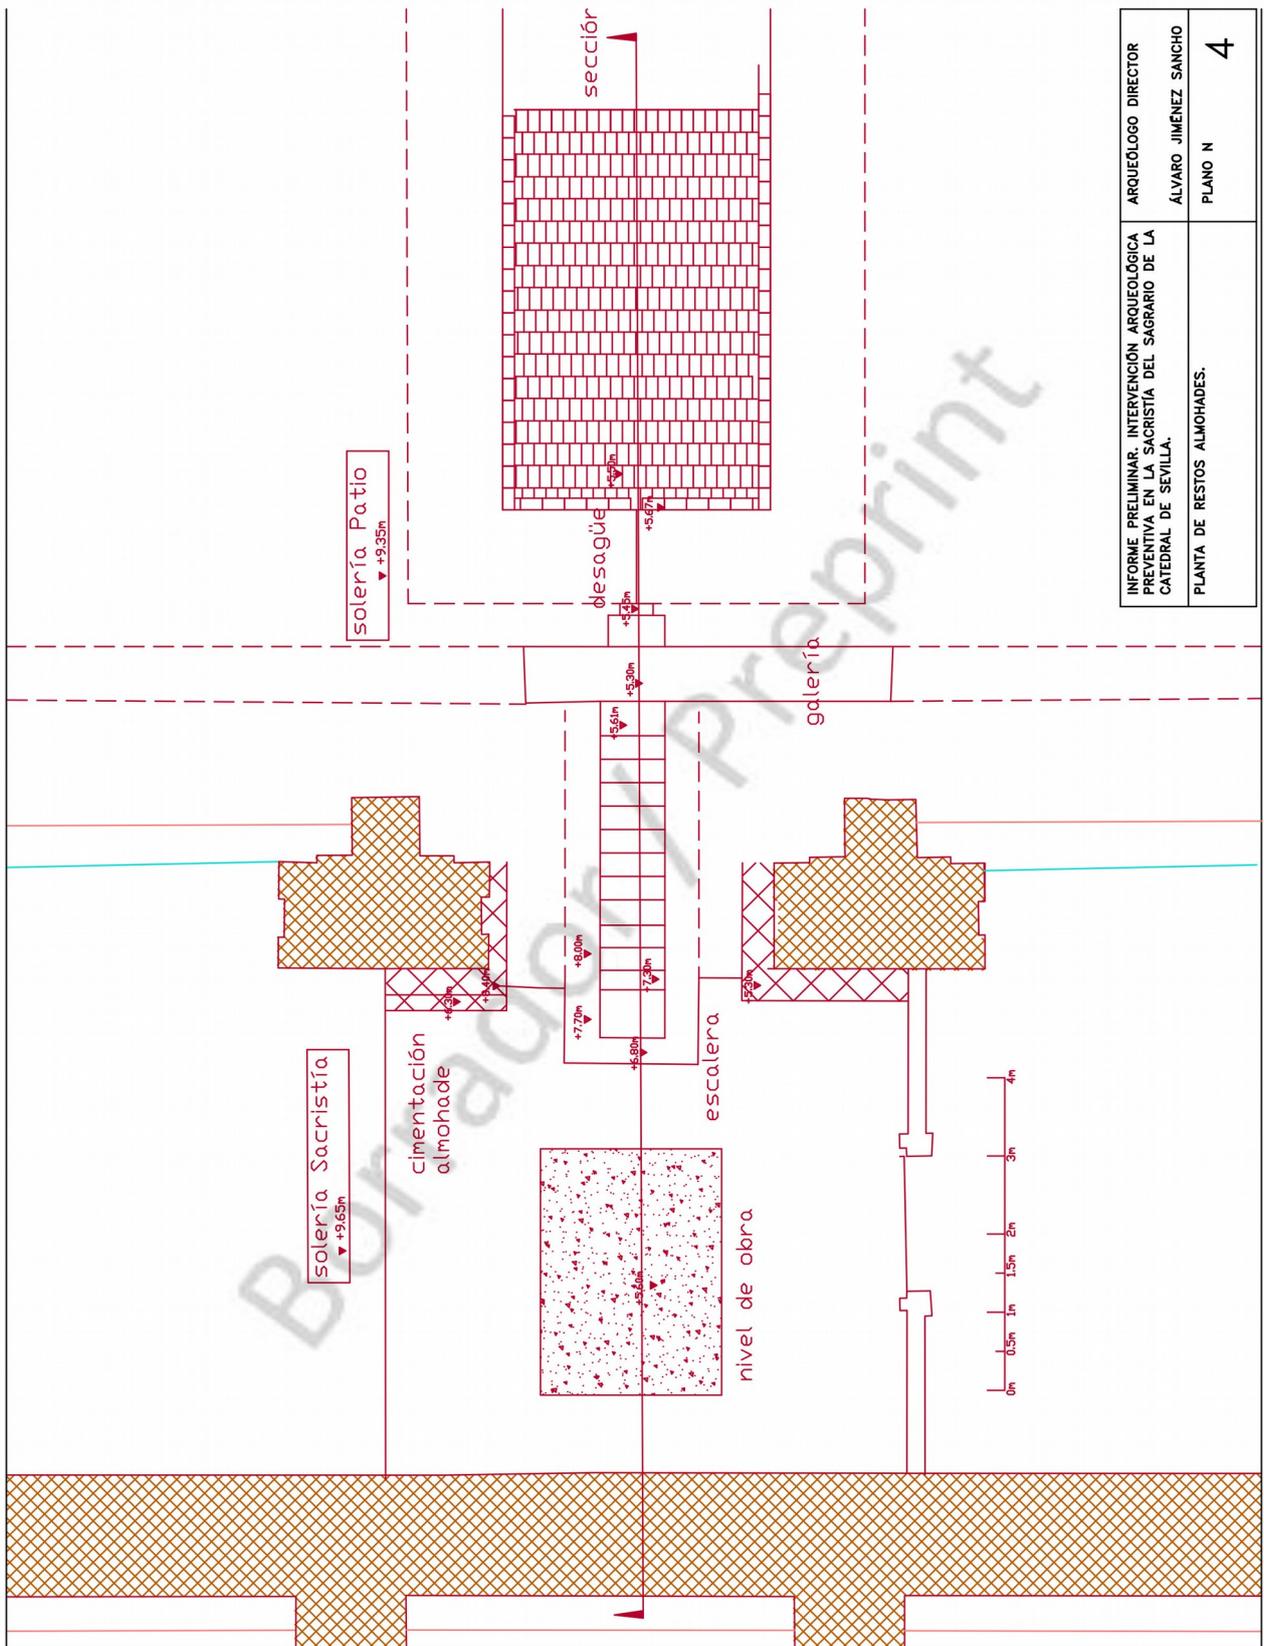
Figura 11. Planta de estructuras almohades

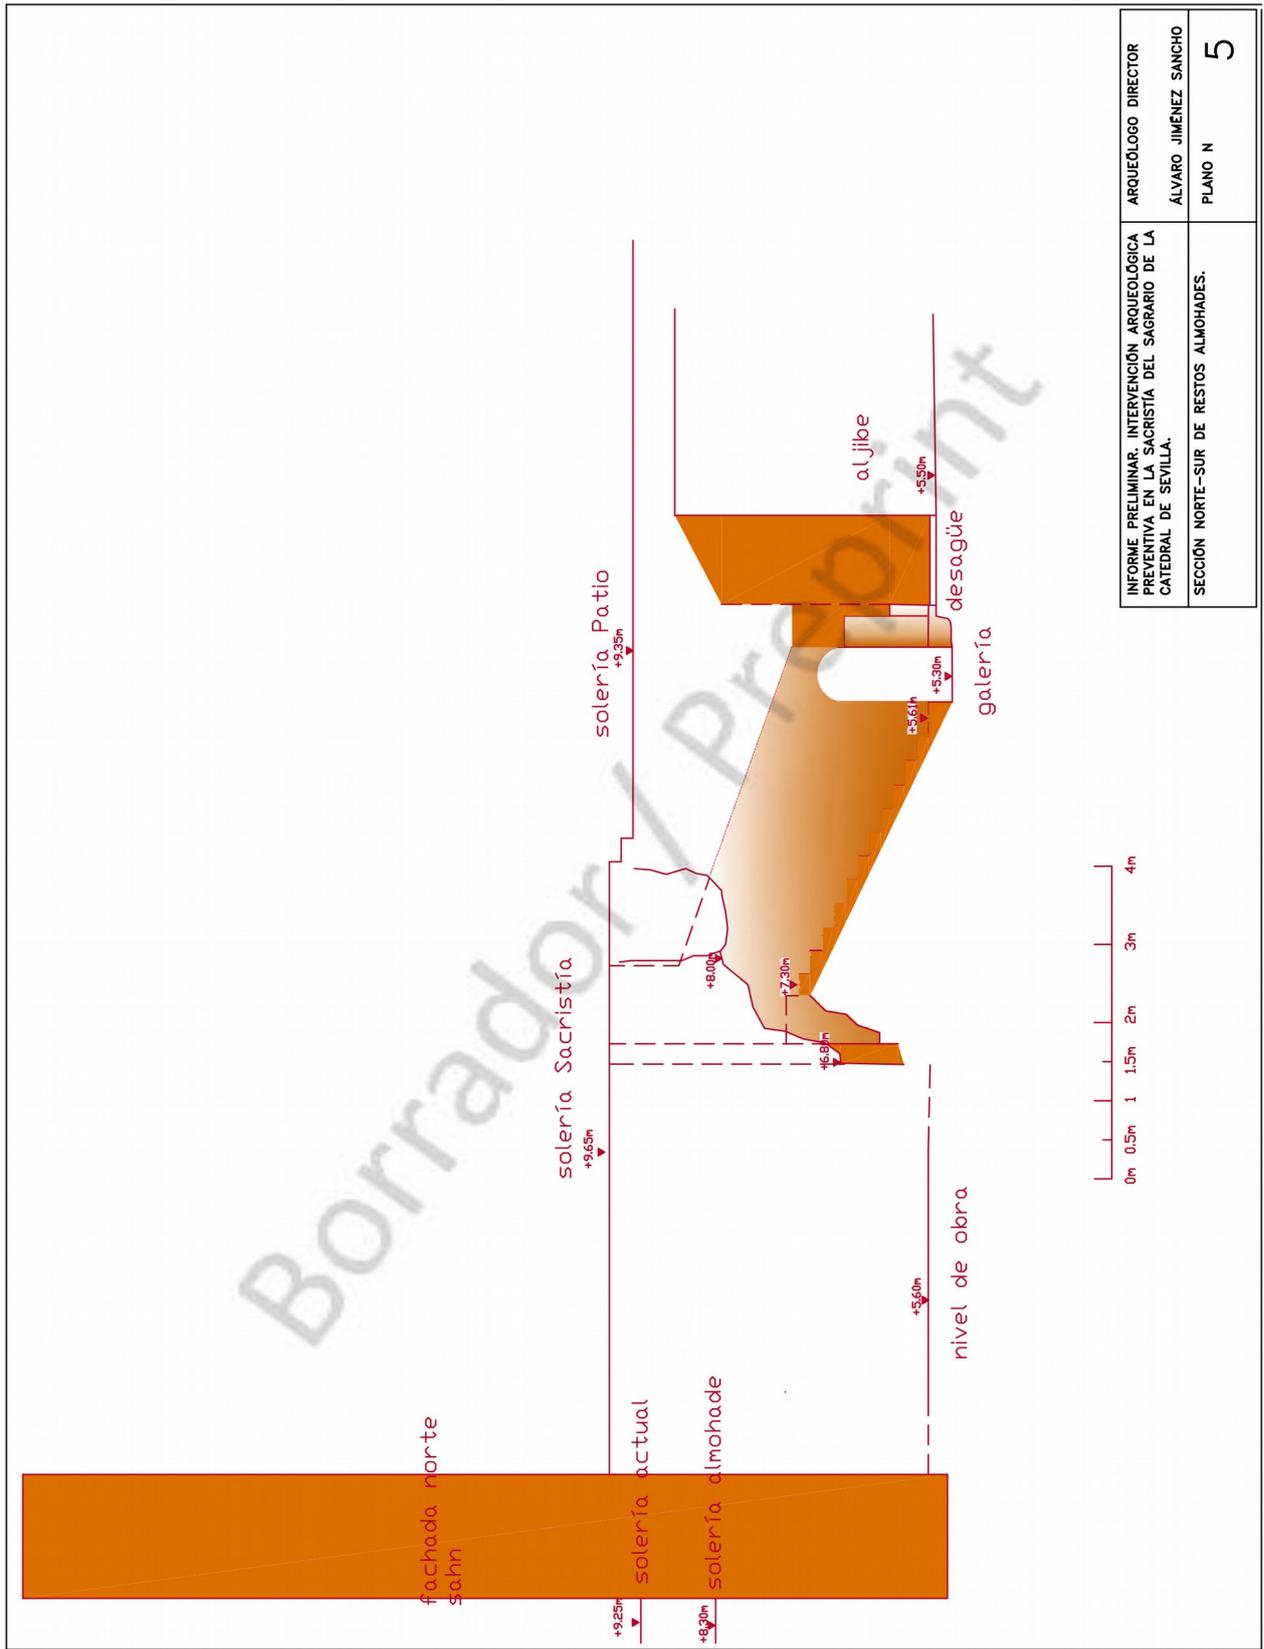
Figura 12. Sección galería-aljibe

El último escalón es más ancho de 44 cm, que está a 31 cm por encima del suelo de la galería. Este corredor tiene las mismas características pero de 70 cm anchura y una altura total de 1.75m. El brazo occidental está colmatado salvo la parte superior, comprobándose su cegamiento a unos 4 m. Por el otro lado, la bóveda aparece rota por una fosa.

Respecto a las dos hornacinas, la exterior tiene 1.03 m de altura, 70 cm de anchura y una profundidad de 40 cm. La interior mide 60 cm de altura, 42 cm de anchura y una profundidad de 15 cm. Se advierte como originalmente el suelo de estas hornacinas quedaba a 30 cm del de la galería. Sin embargo, se documenta un rebaje que tiene como consecuencia que el fondo de ambas

hornacinas aunque irregularmente coincida con el suelo de galería. La clave para entender la funcionalidad de todas estas estructuras descritas es la presencia de un orificio con tubo de plomo en la parte baja de la hornacina menor. Este agujero comunica con el aljibe, cuyo muro mide 1.20 m de anchura. Por todo ello, la escalera y la galería permite acceder a dicho desagüe desde el exterior del aljibe y poder vaciarlo.
