ANUARIO ARQUEOLÓGICO DE ANDALUCÍA 2016

ACTIVIDAD ARQUEOLÓGICA PREVENTIVA EN C/ SANTA ANA Nº 65, SEVILLA.

DAVIDE LUNELLI

MIGUEL ÁNGEL VARGAS DURÁN

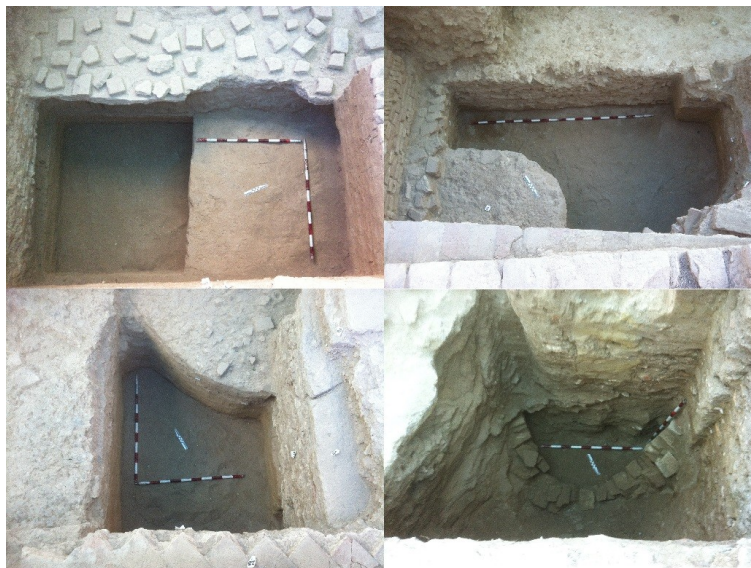
Lámina I: los sondeos 1, 2, 3 y 5 excavados en los niveles aluviales.

En el fondo del sondeo 5 el pozo almohade (146).

El pozo (146), hallado en el Sondeo 5, estaba excavado en los depósitos naturales profundizando en la capa de arena fluvial (108). Puesto que consideramos la cota superior del depósito de arcilla con limo (101) como cota ocupacional tardo-islámica, aquí debía encontrarse la boca del pozo. Sus grandes dimensiones (unos 1,5 metros de diámetros) encajarían con las de un pozo de una noria. En algunos de los rellenos fechados al s. XV, como (87) por ejemplo, se recogieron fragmentos de cangilones, algo que sostendría nuestra interpretación. Del pozo (146) se documentaron sólo las once hiladas inferiores incompletas, cuya cota superior se situaba a -3,35 m.b.r.; lo que quedaba del interior del pozo estaba roto por efecto de las fosas excavadas en épocas bajo-medieval cristiana y moderna que alteraron y destruyeron los niveles inferiores hasta alcanzar los niveles estériles. El pozo estaba parcialmente colmatado por los rellenos modernos (152) y (153) que alcanzaban los -4 m.b.r., cota de aparición del estrato aluvial de arena fina (108) y también cota en que se interrumpió el rebaje.

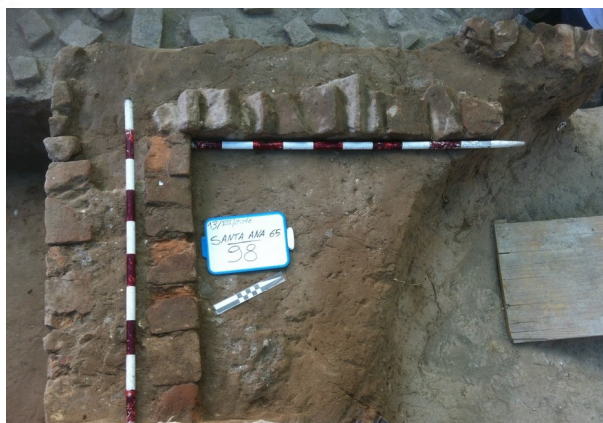
Lámina II: la cimentación de muro almohade con aparejo en spicatum (98).

Fue la Fase más antigua documentada y se desarrollaba entre una cota inferior de -4,0 y una superior de -1,5 m.b.r., aunque poco representada, con pocas estructuras des-homogéneas levantada directamente encima del depósito aluvial superior (101). En general estaban muy afectadas por expedientes constructivos posteriores. En el Sector Central documentamos el muro (98), trabado en ángulo recto y decapitado hasta la última hilada: el tramo Norte-Sur estaba roto en la extremidad Norte, medía 1,9/1,5x0,44 m. y presentaba un aparejo en spicatum; el tramo Este-Oeste, 1,25x0,44 m., en cambio, presentaba una fábrica de medios ladrillos ligados por argamasa blanquecina de buena calidad. Posiblemente (98) actuaría como zócalo de un muro de tapial de un pie y medio (0,45 m) de ancho. Destacamos que el uso del aparejo en spicatum en cimentaciones está fechado a partir del s. XII (TABALES RODRÍGUEZ, M.A. 2000: 1084). De una segunda estructura, posiblemente otro tabique (114), se documentaron los restos en proximidad del Perfil Norte, una única hilada de medios ladrillos muy dañados que se prolongaba por uno 0,7 m con orientación Norte-Sur, posiblemente alineada con (98).

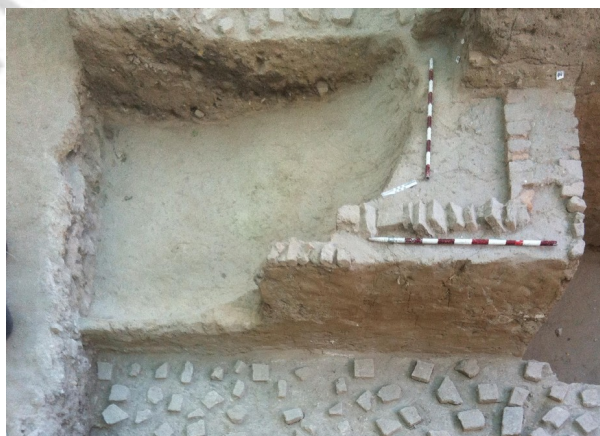
Lámina III: la fosa (86) que rompe el muro almohade (98).

1 – Al primer momento corresponde una fase de abandono del área que coincidió con el proceso de despoblación que afectó la ciudad de Sevilla tras la conquista cristiana de 1248. Si por un lado destacamos la ausencia de expedientes constructivos, por otro documentamos una gran actividad de excavación de fosas en el depósito aluvial (101) para la extracción de arcilla. El depósito (101) quedó agotado en toda la franja Norte-Sur en el lado Oeste del Corte, algo que conllevó el sensible desnivel de cotas documentado en las dos partes del Corte. La estancia almohade cerrada a Sur y a Oeste por el muro (98) se derribó hasta los cimientos y la fosa (86) destruyó los muros que la cerrarían al Norte y al Este.

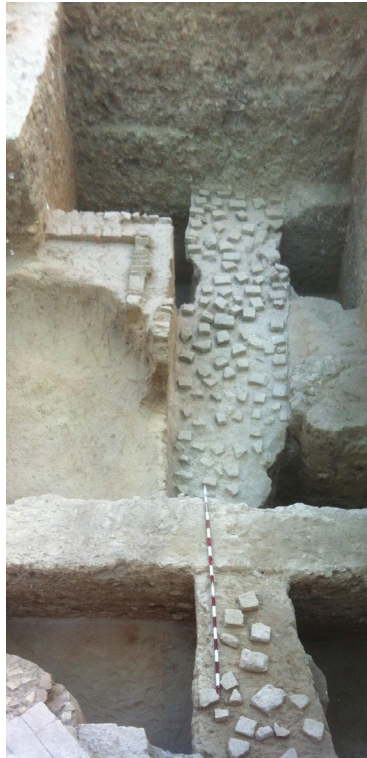
Lámina IV: las estructuras de compactación (90) y (97) desde Norte.

2 – En este segundo momento, fechado entre los ss. XIV y XV, asistimos al acondicionamiento del área que siguió dos pautas: la colmatación de las fosas excavada en los estratos estériles y la compactación del suelo en las zonas donde la extracción de arcilla había agotado el estrato (101) hasta alcanzar la arena fina fluvial (103) muy suelta e inestable, un nivel del todo inapropiado para la ocupación habitacional. La fosa (86) se colmató con el paquete de tierra ennegrecida por combustión (87), de deposición rápida y del cual se exhumaron numerosos restos óseos quemados, sobre todo cuernos. Luego la fosa (86) y el relleno (87) quedaron sellados por el estrato (84), una capa apisonada de nivelación de unos 10 cm de grosor, bien compacta y que, además, cubrió también los restos del muro almohade (98). En el eje Norte-Sur en el Sector Oeste del Corte documentamos las estructuras de compactación (90) y (97) que actuaban como consolidación del suelo arenoso. Estas estructuras tenían una fábrica de arena, cal y ladrillos bastante separados entre ellos. Desconocemos si en algún momento actuaron como cimentación de un muro.

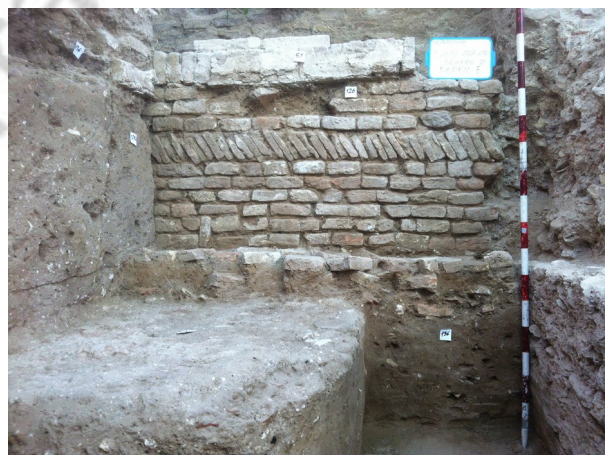
Lámina V: el muro mudéjar (126) en el Perfil E del Sondeo 2.

En el Sector Este, en cambio, asistimos a un nuevo momento ocupacional posterior a la colmatación de las pequeñas fosas (106), (133) y (134). Momento del cual se documentaron pocas y inconexas estructuras en el Sondeo 2. En primer lugar se acondicionó el suelo arcilloso (101) con (130), una capa de unos 10/12 cm de grosor de tierra apisonada con incrustaciones de gránulos de arcilla y cal, que actuó como lecho preparatorio para el muro de fabrica de ladrillo (126) que se levantaba por 0,72 m. encima de una zapata de ladrillos fragmentados; el aparejo es mixto: desde la cimentación contamos seis hiladas a tizón, una de pieza inclinadas y luego otras tres a tizón con un único ladrillo a soga.

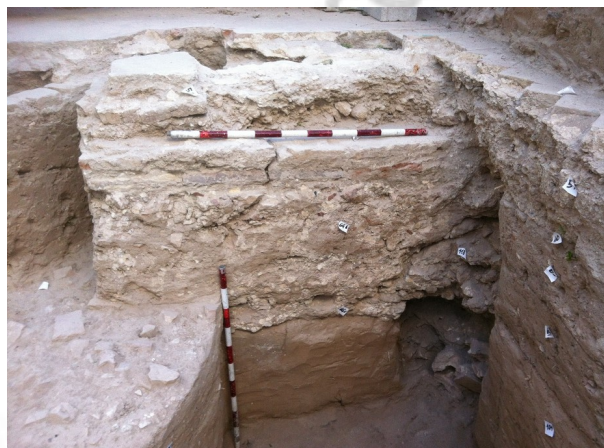
Lámina VI: el tabique de carga (64) colapsado en el lado Sur. Encima de (64), la base de poste (56).

dura y compacta de arena, cal y ladrillos sueltos y que se asentaban directamente encima del estrato aluvial de arena y limo (101). La primera, (104), tenía una longitud de 2,6 m. y un ancho entre 0,92 y 1,14 m.; el grosor variaba entre 0,34 y 0,46 m.; la segunda, (113), medía unos 2,2 m. de longitud y 0,95 m. de ancho. Ambas unidades estaban orientada en el eje Norte-Sur y posiblemente fueran la misma estructura que luego quedó cortada por la cimentación del muro contemporáneo (4). Encima de (104) se halló la base cuadrangular (71), de grandes dimensiones (0,7x0,76 m.) con las caras labradas en ladrillos (28x14x5 cm) y el interior relleno de ripio, que debió actuar como zapata de un pilar de carga. Siempre en el Sondeo 3 hallamos el tabique de carga (64) que colgaba su cimentación, una fábrica de arena y cal muy similar a (104), encima del deposito de arcilla aluvial (101). Este tabique soportaba la base de poste cuadrangular (56). Observamos que el tabique (64) tenía un grieta profunda que cortaba el muro en dos partes, siendo la más a Sur algo hundida. Pues al profundizar la excavación nos percatamos de que la cimentación del tabique se asentaba encima de una oquedad que evidentemente no se colmató de manera adecuada antes de la construcción del muro. Pues en algún momento parte de la cimentación del muro (64) colapsó en el interior de esa oquedad causando un daño estructural permanente.

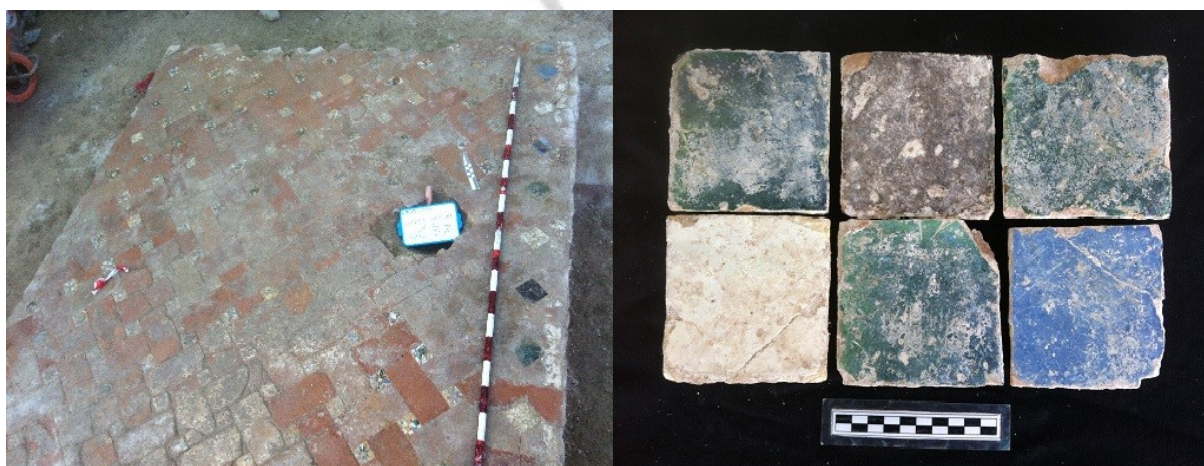
Lámina VII: el suelo (37) visto desde Norte y un detalle de los olambres.

1 – A este primer momento, fechado entre los ss. XVI-XVII, adscribimos los suelos documentados en el Sector Central y Este del Corte. Entre ellos el suelo (37) es el más llamativo e interesante, al tratarse de un pavimento de ladrillos sin vidriar (de pasta marrón oscura: 27x13x3 cm.) con disposición trenzada intercalados por olambrillas de arista (7x7x2/4 cm.). Estaba enmarcado por ladrillos a soga en pareja entre los cuales un hueco cuadrangular alojaba un olambre cuadrado (10x10x3) monocromático.

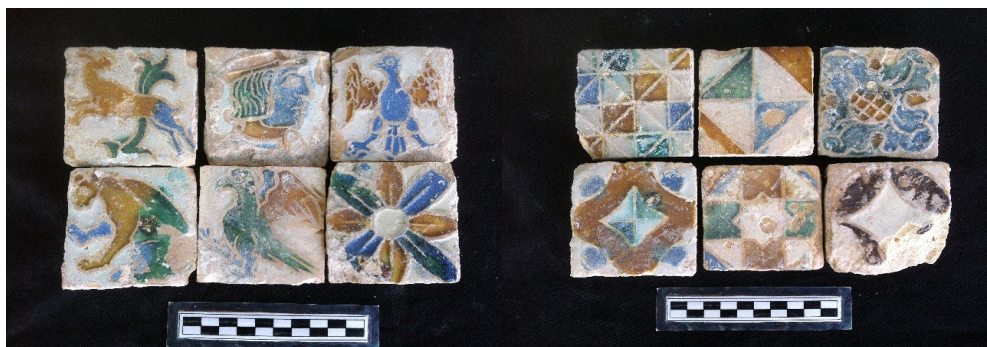
Lámina VIII: la olambrillas del suelo (37) con motivos figurativos (Izda.) y geométricos (Dcha.)

Rescatamos un total de 160 olambrillas con temas figurativos (el ciervo, la flor, el águila, la cabeza masculina, el conejo sentado) y con motivos geométricos. Casi todas las piezas presentaban desportilladuras y en el conjunto estaban todas bastante desgastadas. En el conjunto de las olambrillas destacan dos piezas decoradas a pincel con el tema del ciervo. Las dos olambrillas a pincel, junto con el diferente grosor de las piezas, deja suponer un uso del

suelo (37) prolongado en el tiempo y que las olambrillas fueron substituyéndose cuando se rompían.

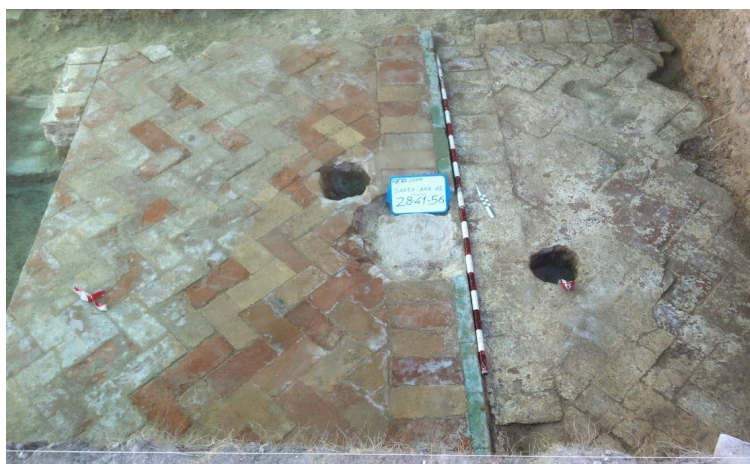
Lámina IX: Los suelos (28) y (41).

El adyacente suelo (28), situado a Este de (37) y del cual documentamos una mancha de 3,1x1,9 m., presentaba una disposición en espina de pez con inclinación de 45° de las piezas (27x13x4). En los lados Este y Oeste quedaban restos del enmarcado de ladrillos con aparejo en soga. Pues los enmarcados en los lados Este y Oeste de los suelos (37) y (28) respectivamente, junto con la presencia entre los dos suelos de un hueco de unos 2,8x0,5 m. colmatado por el relleno del s. XIX (40), indicaban la situación de un muro de unos 30 cm de ancho que separaba las dos estancias. Igual que el suelo (28), el adyacente suelo (41) presentaba una disposición en espina de pez con inclinación de 45° de las piezas (27x13x3). Los dos suelos, claramente pertenecientes a dos estancias con usos distintos, presentaban un diferente nivel de desgaste, más gastado el (41) respecto al (28); la presencia de unas manchas de cal nos dejó suponer que el excesivo desgaste del suelo (41) obligó a los moradores a cubrirlo con una capa de cal. Entre los dos suelos había una mínima diferencia de cotas de unos 4 cm y estaban separados por una hilada de escuadras de azulejos verdes (22x6,5x6,5) metida entre los ladrillos a soga que constituían los enmarcados de los dos suelos. Las escuadras, pues, se adosarían al tabique que separaba los dos ambientes.

Relacionados con los suelos (28) y (41) documentamos una atarjea de fábrica de ladrillos (58), con orientación Noroeste-Sureste. Los suelos (28) y (41) y la atarjea (58) se levantaban directamente encima del expediente constructivo anterior, es decir los muros (64) y (119), anulándolo; aunque es muy probable que la base de poste (56) siguió aprovechándose con la misma función también durante esta Fase, ya que su cota superior (-0,82 m.b.r.) estaba a ras con el suelo (28). En el lado Norte documentamos otras dos manchas de suelos – (35) y (36) – que, por fábrica y aparejo, debieron pertenecer a una única estancia; las dos partes quedaron rotas y separadas cuando se levantó el muro (8) en el s. XIX. El aparejo era en espina de pez con inclinación de 45°, rematado a Norte por una hilada de ladrillos a soga. En la esquina Noroeste del Corte se documentó parcialmente una hilada de alizares de azulejos con motivos azules sobre blanco que denotarían la situación de un muro-tabique que cerraba la estancia al Norte.

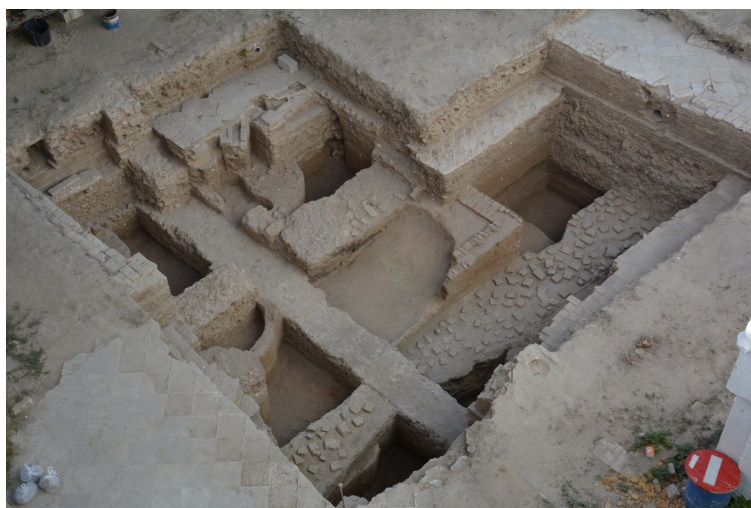
Lámina X: vista final del Corte Arqueológico.
