ANUARIO ARQUEOLÓGICO DE ANDALUCÍA 2016

CONTROL ARQUEOLÓGICO DE MOVIMIENTO DE TIERRAS DEBIDO A LA CONSTRUCCIÓN DE UNA VIVIENDA UNIFAMILIAR ENTRE MEDIANERAS. CALLE LOPE DÍAZ, Nº 8. UTRERA (SEVILLA).

María de los Reyes Somé Salazar.

Resumen: Presentamos la intervención arqueológica de control del movimiento de tierras para la realización de una vivienda en el nº 8 de la Calle Lope Díaz, Utrera (Sevilla).

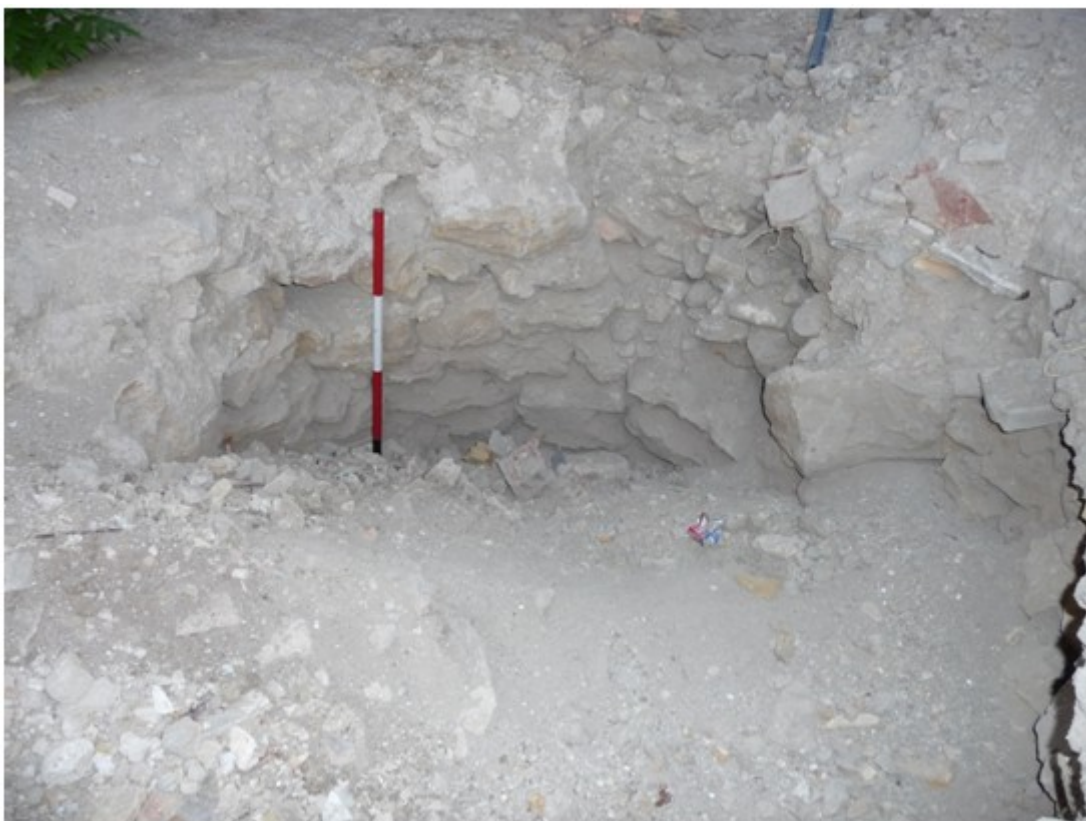
(Imagen 1).

Con este momento se correspondería el único elemento constructivo de cierto interés que hemos podido documentar en el solar. Se trata de un pozo de agua de mampostería ubicado en el patio de la antigua casa, cerca del muro de cerramiento de la vivienda preexistente. La piedra usada para su construcción fue la piedra de alcor, la cual puede encontrarse fácilmente en las cercanías. Como podemos ver en la planimetría correspondiente, se encuentra en el Sector A, situado a 1.40 m de la medianera sur y a 1.26 m del límite entre los sectores A y B. En cuanto a las dimensiones del mismo, la circunferencia interna del pozo era de 1.50 m aproximadamente, mientras que desconocemos la profundidad del mismo debido a que se pierde en el subsuelo.

Uno de los zunchos de la cimentación del patio atravesaba el pozo en dirección N-S, por lo que las paredes de la estructura dañadas por la zanja fueron desmontadas hasta la cota de afección (- 0.25 m), conservándose el resto de la construcción bajo el subsuelo.

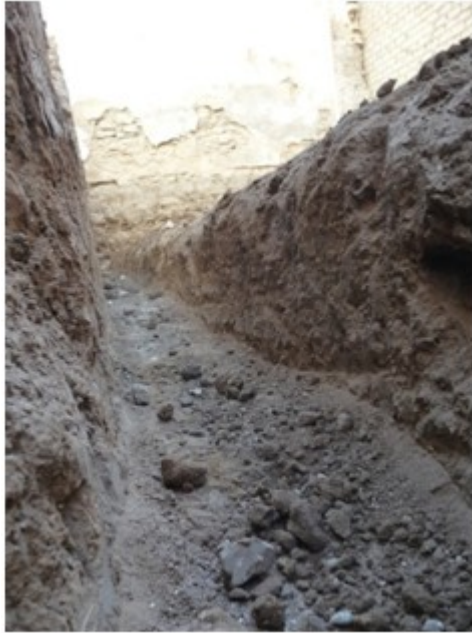
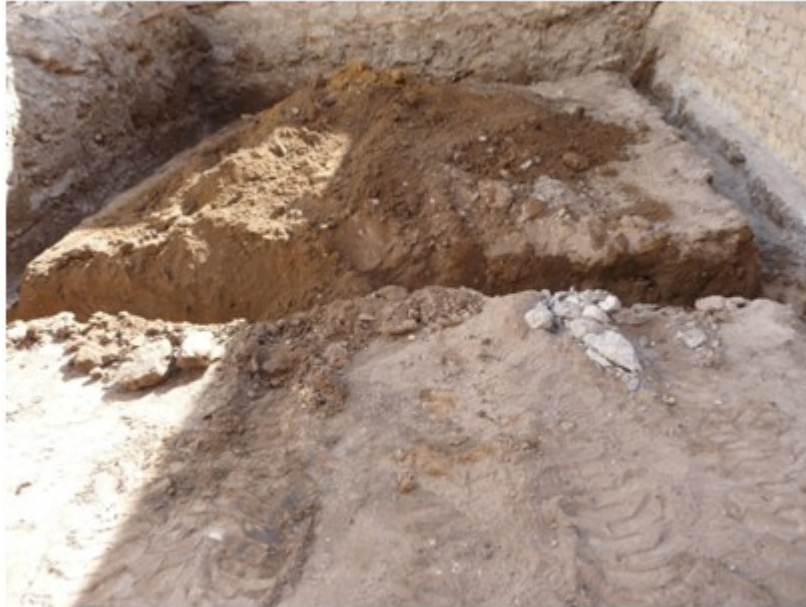
(Imagen 2 y 3)

La cota superior de la primera hilada de mampostería es de + 0.10 m, coincidiendo con la altura a la que aparece un estrato de tierra marrón oscuro, existente en todo el solar. Este nivel de tierra marrón es húmedo y compacto, con muy poca presencia de material constructivo y con algo de cerámica. Así mismo, en este nivel encontramos bastantes restos de raíces, por lo que posiblemente se trate de tierra de labor, lo que parece indicar que el solar formaba parte de una zona agrícola o de huertos previo a la posterior urbanización del mismo. Esto nos hace pensar que el pozo fuese la fuente agua utilizada para el riego del terreno, y que posteriormente fue inutilizado por la construcción de la primera vivienda.

La cota superior de dicho estrato es muy homogénea en todo el solar, ya que suele hallarse en torno a los + 0.15 m sobre el acerado, apareciendo directamente bajo la solería de la vivienda en la mitad oeste del solar. Con respecto a la cota inferior del mismo, hablamos de - 0.35 m bajo el acerado, por lo que cuenta con una potencia de 0.50 m aproximadamente en todo el solar.

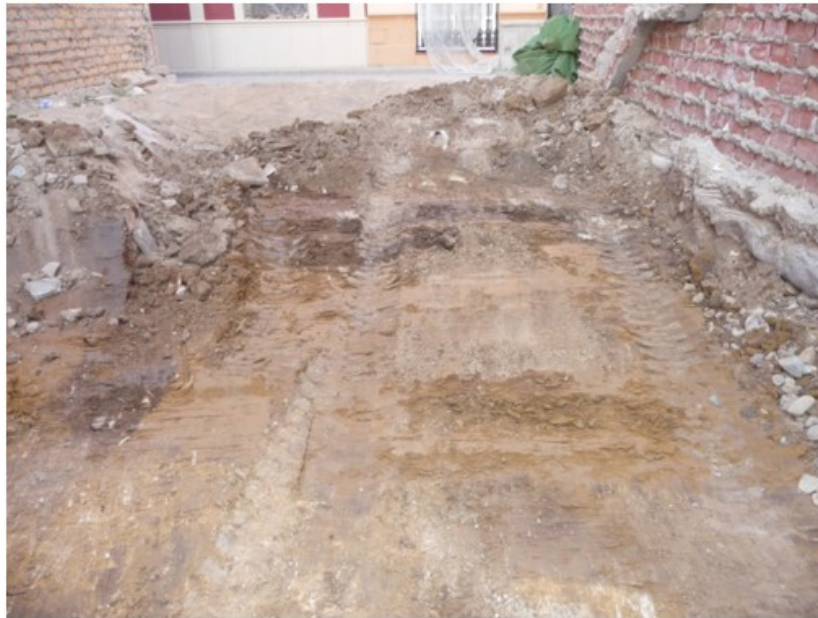
(Imagen 4)

Justo bajo este estrato de tierra marrón encontramos el firme o terreno geológico propio de Utrera, que en este caso aparece a una cota muy alta, concretamente a $-0.30\text{ m}/ -0.35\text{ m}$ bajo la rasante del acerado.

Se trata de un terreno anaranjado, uniforme, conformado por nódulos de color blanco y algunas piedras. Parece tener naturaleza alcoriza o de alvero, y se caracteriza también por una total ausencia de cerámica o material constructivo revuelto. Así mismo, según hemos visto en otras zonas de Utrera en las que hemos tenido la oportunidad de intervenir va tomando dureza conforme aumenta la profundidad.

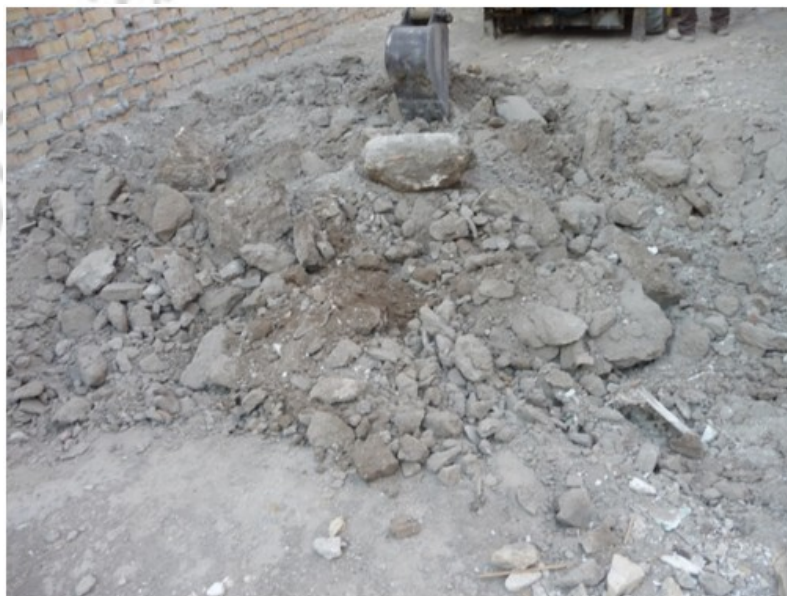
(Imagen 5)

A esta segunda fase cronológica pertenece un gran relleno de tierra presente en una buena parte de la mitad este del solar, siendo más grueso en la parte trasera del solar y disminuyendo conforme nos acercamos a la fachada. Su cota máxima es de + 80 cm en la esquina sureste del solar, mientras que su cota mínima es de +15 cm, siendo esta la cota a la que suele salir el estrato de tierra marrón que tratábamos anteriormente, sobre el que apoya el que estamos tratando. Como vemos, se trata de un relleno para elevar las cotas, ya que se encuentra en todo momento por encima del acerado.

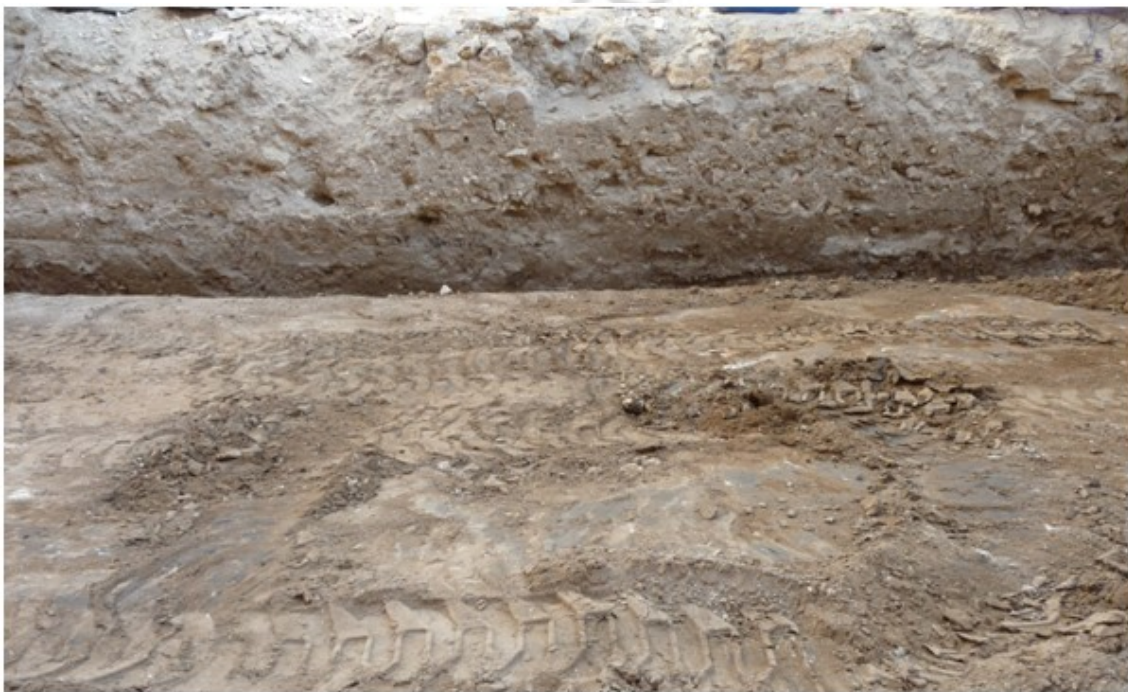
(Imagen 6)

Dicho estrato está compuesto por tierra, cal, mampuestos de diverso tamaño, tejas y algún ladrillo, y lo hemos relacionado a la construcción de una primera vivienda. Así mismo, este relleno, y la consecuente subida de cotas, no solo afecta al solar que nos ocupa, sino que también se encuentra en las viviendas aledañas, como puede verse en los perfiles de las construcciones que lindan al este (trasera número 33 de la C/ Eduardo Dato) y al noreste (trasera vivienda número 8 de la C/ Lope Díaz y nº 35 de la C/ Eduardo Dato). Dichas construcciones aún conservan los muros antiguos, siendo éstos de tierra y cal, sobre zócalo de mampuesto y ladrillo y cimentación de ladrillos, todo ello unido mediante argamasa de cal. Ambas estructuras, siendo una de ella el propio muro trasero del solar que nos ocupa, apoyan directamente sobre el nivel de tierra que eleva las cotas, por lo que pensamos que se trata de una preparación del terreno para la construcción de las nuevas viviendas, aunque desconocemos por qué únicamente se subió la cota de la trasera de la casa.

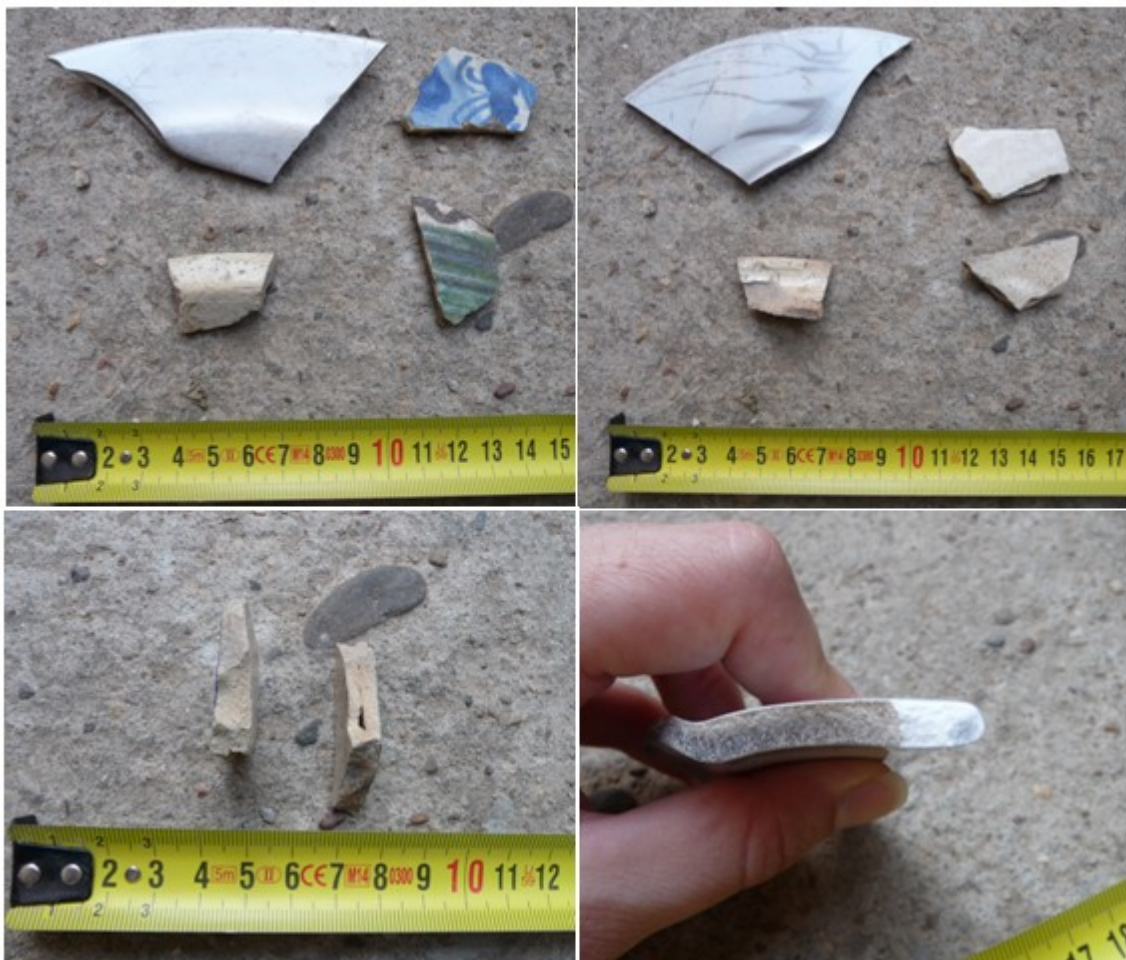
(Imagen 7)

La presencia de cerámica en el mismo no es muy abundante, siendo la que aparece de tipo esmaltada, entre las que destacan un plato de esmalte blanco; una pieza cuya forma no podemos definir con elementos decorativos en azul sobre blanco; y otra pieza esmaltada en verde con líneas de color negro. Los esmaltes de todas ellas son muy adherentes, finos y muy bien conservados, a pesar del nivel de fragmentación de las piezas. En cuanto a la pasta es muy compacta y depurada, y de clara factura industrial,

siendo la del plato de esmalte blanco de color blanco alcalino. En ésta última pieza encontramos restos de hollín, lo que nos indica que estuvo expuesta al fuego.

Las características de estas producciones cerámicas nos indican una cronología contemporánea para este relleno, ya sea de finales del siglo XIX o comienzos del XX. También hemos podido documentar fragmentos de cerámica de cocina, concretamente un par de bordes de cazuelas vidriadas, ambas en buen estado de conservación, aunque también muy fragmentadas. Debido al uso continuado de esta forma y del vidriado asociado a este tipo cerámico nos es difícil hablar de una fecha concreta para estos fragmentos, aunque suponemos que son contemporáneas a las anteriores ya que aparecen en el mismo relleno.
