ANUARIO ARQUEOLÓGICO DE ANDALUCÍA 2006

ACTIVIDAD ARQUEOLÓGICA PREVENTIVA EN LAS PARCELAS 7-8 (UA 2) DE LA CALLE VIRGEN DEL CARMEN DOLOROSO (SEVILLA)

ELISABET CONLIN HAYES

JUAN JOSÉ CABRERA BARRIGÜETE

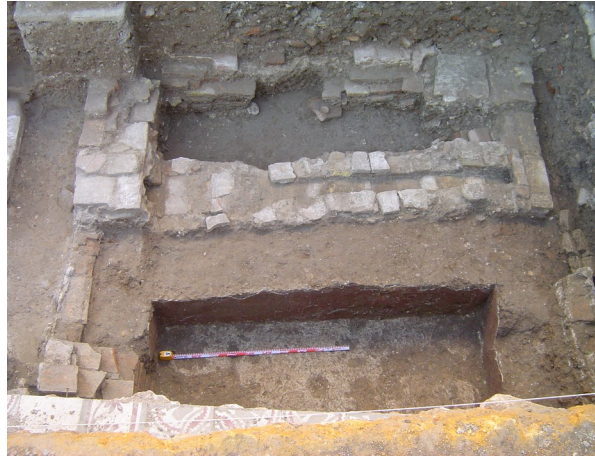
Lámina 1: Cuadrícula A. Vista general de unidades islámicas.

Lám. I: Vista general de las estructuras islámicas (Cd. A).

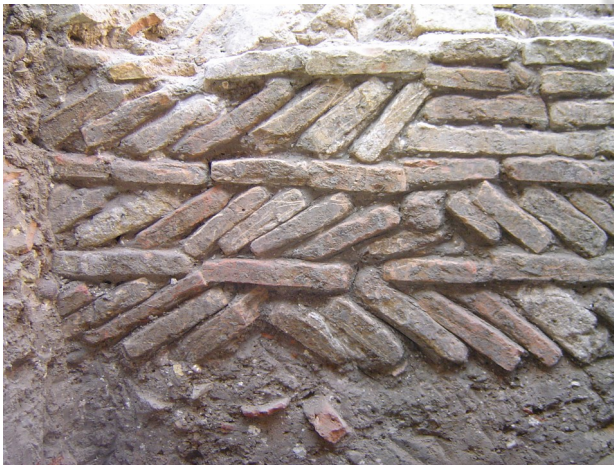
Lámina 2: Cuadrícula B. Detalle muro Almohade (UE. 119)

En la mitad sur de la cuadrícula A, se documentaron otras estructuras murarias que se superponían a las anteriores. Destacaba un tramo de muro, que discurría en sentido E-W, realizado a base de hiladas formadas por dos ladrillos a soga trabados con cal arenoso empleando una llaga muy fina. Ambas caras del muro estaban recubiertas con mortero de cal y engrapada con fragmentos de ladrillos, lo que le daba al muro una anchura total de 38 cm. Esta estructura se apoyaba directamente sobre un muro de tapial de la fase anterior (UE 29), y trababa hacia el sur con un muro de ladrillos, documentado de manera tangencial en la esquina suroeste (UE 60). Ambos se asociaban a pavimentos de cal, situados a 7,34 y 7,22 m.n.s.m, respectivamente. Finalmente, se documentó también de manera tangencial en el perfil oeste, un tramo de muro de tapial, enlucido de cal con incisiones espigadas. Se trataba de un resto inconexo que, aunque gozaba de la misma alineación que el muro UE 60, podría corresponder a una remodelación posterior, también de cronología almohade. Este tipo de enlucidos suelen recubrir las paredes de albercas (Tabales et al.1995:221) o de patios con jardín hundido (Vera y Carrasco 2002: 769) con lo cual el nivel de uso asociado a esta estructura se encontraría arrasado. La localización de una pavimentación de cal en la esquina suroeste y asociado a los muros descritos anteriormente, situada a unos 32 cm por encima de la cota original almohade, sería el único elemento registrado que se podría relacionar con una posible segunda fase o remodelación almohade.

Lám. III: Detalle del muro (UE 119).

otra al este con pavimentación de mortero de cal a 6,85 mmsm. Desde esta última estancia, se accedería, a través del vano abierto en el muro UUEE 119 / 127, a un espacio abierto donde se localizaba un pozo de agua (UE 118).

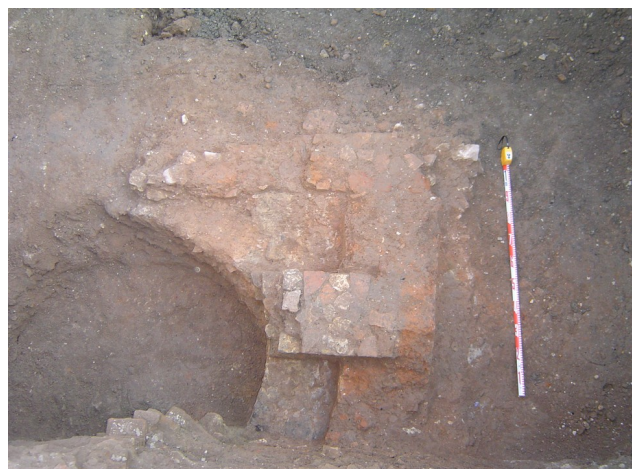
Lámina 3: Cuadrícula C. "Hogar" de la fase Almohade

Lám. IV: Hogar del periodo almohade (Cd: C).

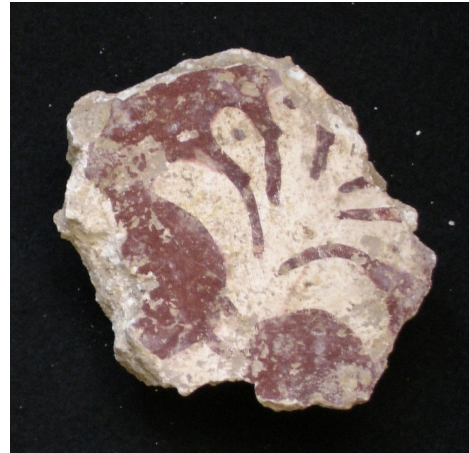
Lámina 4. Fragmento de estuco de la casa del siglo XI. (UE. 58).

Lám. II: Estuco decorado, de la UE 58. Siglo XI.

En la cuadrícula A, la canalización E – W se mantuvo en uso, aunque elevándose la cota mediante el relleno mencionado anteriormente (UE 58), recubierto con una gruesa capa de mortero de cal para el fondo. También, se mantuvo la misma inclinación del fondo hacia el centro, donde se instaló una nueva canalización N - S para adaptarse a esta cota, amortizando así la de la fase anterior. En perfil oeste, sobresalía una superficie formada por ladrillos, que se disponían sobre una capa de mortero y fragmentos de

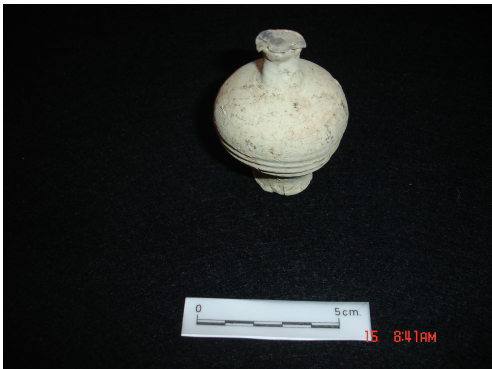
Lámina 5; Jarrita, posiblemente almadene, con sello de plomo. (UE. 216).

Lám. V: Jarrita con sello de plomo (UE 216).
