CONTROL ARQUEOLÓGICO DE MOVIMIENTOS DE TIERRA EN LA HACIENDA MIRAFLORES EN EL PARQUE MIRAFLORES DE SEVILLA.

Alejandro Jiménez Hernández

CONTROL DE OBRAS EN EL SEÑORÍO DE LA HACIENDA MIRAFLORES

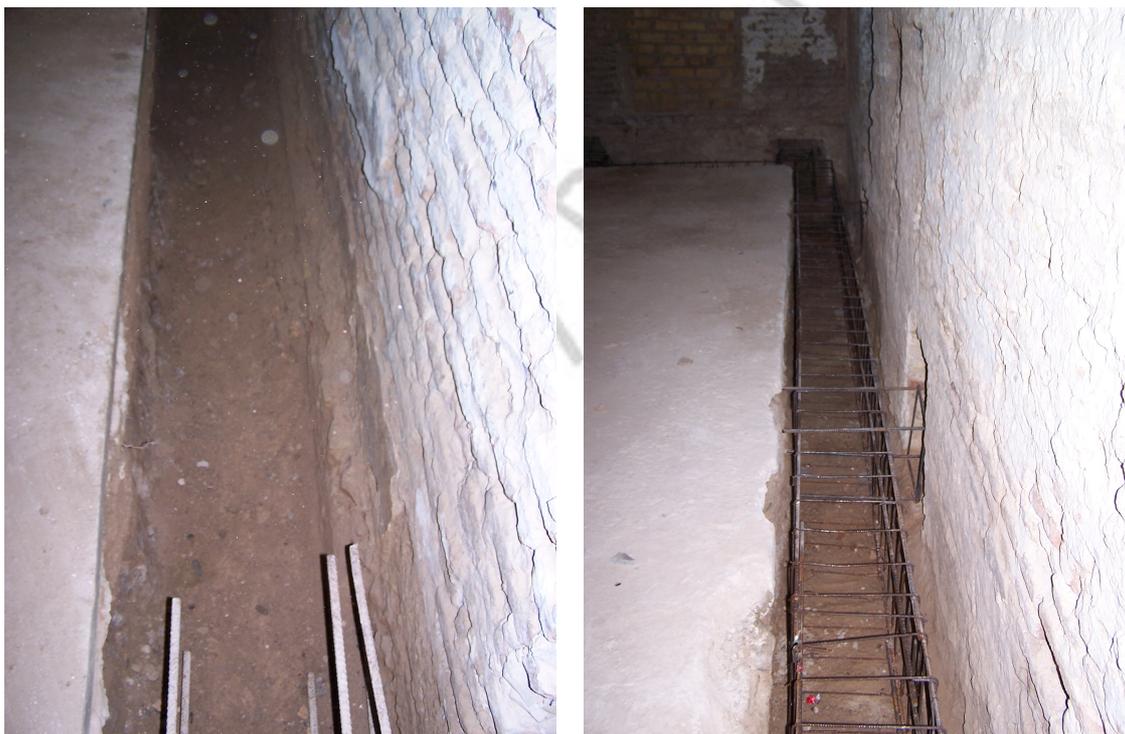
El control de las zanjás permitió constatar que la cimentación de todo el edificio era prácticamente inexistente; los muros se levantaban sobre una pequeña zapata de un par de hiladas de ladrillo que sobresalían unos 10 cm del paramento de los muros, directamente sobre las arcillas del sustrato.

Figura 1. Zanjás de cimentación con la anchura y profundidad máximas alcanzadas donde se observa la zapata de cimentación del muro y la armadura de la cimentación.

El proyecto de rehabilitación establecía, de cara a reforzar la cimentación del edificio, la realización de una serie de zunchos que recorrerían los muros por ambas caras y que se unirían a tramos equidistantes para hacer solidaria toda la cimentación del edificio. Estas zanjás tenían una anchura de unos 50 cm y una profundidad equivalente, suficiente para introducir una armadura metálica que se hormigonaba después. Todo se completaba con una losa de hormigón que ocupaba toda la extensión de cada una de las estancias.

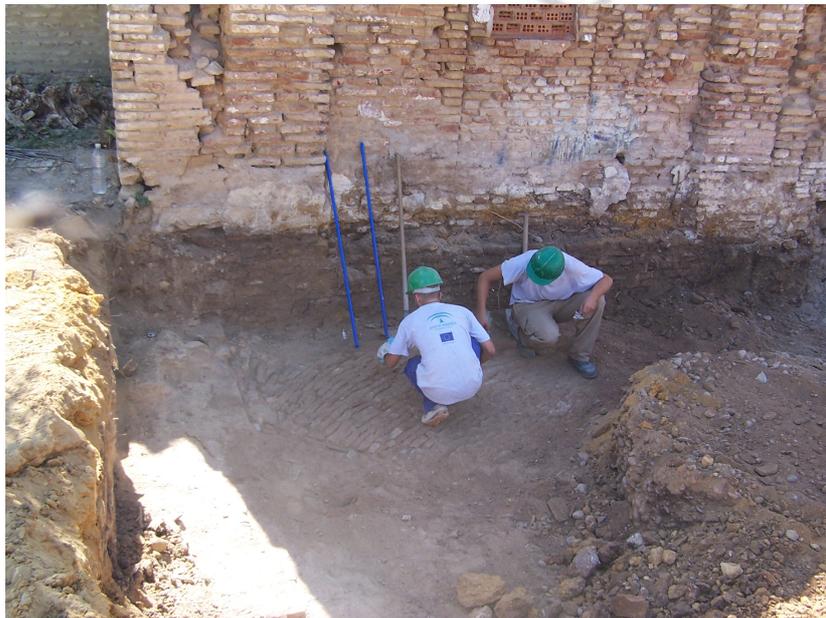
Al exterior del edificio en su cara norte, la cota era en torno a un metro superior a la cota del pavimento interior, a causa de la continua acumulación de escombros contemporáneos de finales del siglo XX. El proyecto contemplaba la armonización de ambos niveles para poder consolidar la cimentación por ambas caras de los muros por lo que se procedió a su rebaje mediante retroexcavadora con control arqueológico. A la altura de la vivienda del capataz, entre el molino de aceite y el señorío, se localizó un pavimento de ladrillo a sardinel creando un dibujo circular concéntrico con leve pendiente al interior que remataba en un husillo, lo que parece indicar que las estancias de la vivienda fueron en su origen, en parte, una antigua cuadra, hasta su demolición parcial entre finales del XIX y primer tercio del XX. El pavimento se limpió, documentó y se conservó para una posible integración futura.

Figura 2. Limpieza del pavimento localizado.

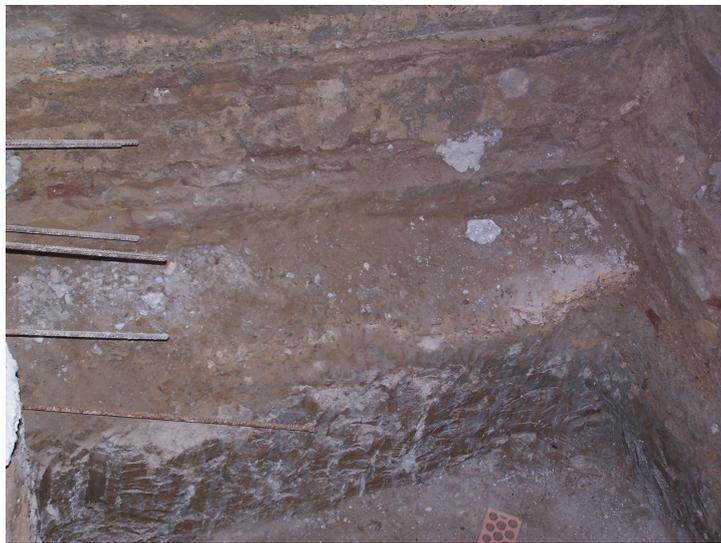
En enero de 2008 se procedió a la excavación del hueco del ascensor proyectado con el consiguiente control arqueológico. El perfil resultante muestra cómo sobre las arcillas del sustrato se excavó una pequeña zanja sobre la que se vertió una pequeña capa de cal sobre la que se construyó la zapata de dos hiladas de ladrillo sobre la que se levanta el muro. Sobre la zapata se apoyó el pavimento de ladrillo sobre el que se superpuso la losa de hormigón que constituyó el pavimento de la estancia hasta las obras de rehabilitación.

Figura 3. Perfil resultante tras la excavación del hueco de ascensor. Sobre las arcillas de base se observa la pequeña zanja de cimentación sobre la que se depositó una capa de mortero de cal que sirve de base a la zapata de cimentación del muro.

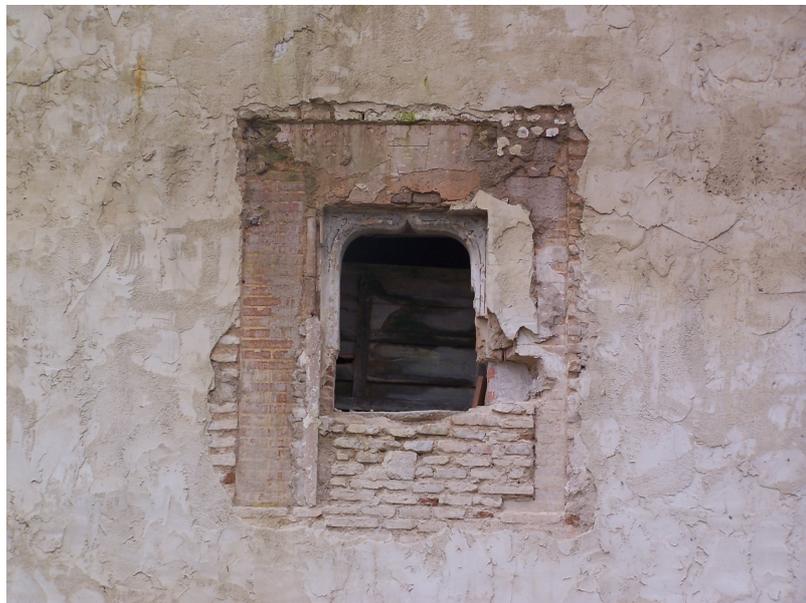
En octubre de 2008 se comenzó a retirar el revestimiento del muro norte del señorío en el que se encuentra uno de los elementos más característicos del edificio, una pequeña ventana cerrada mediante un arco conopial. Por este motivo, en esta zona la retirada se realizó con especial cuidado mostrando el proceso constructivo que modeló su forma.

El diseño original contemplaba un hueco amplio, ventana, con mochetas de ladrillo en limpio rojo que contrastaba con la junta de mortero de color blanco. Tras el terremoto de 1504, cuando el edificio debía encontrarse todavía en obras o estar recién acabado, el hueco sufrió graves desperfectos que obligaron a su rediseño; las jambas y dintel se revistieron de mortero sobre el que se grabó, mediante líneas incisas, un falso despiece de dovelas que debió estar pintado, aunque no ha quedado resto de la policromía. El interior del hueco se cerró con un pequeño arco conopial realizado con yeso o mortero con decoración vegetal en las albanegas.

Figura 4. Ventana con arco conopial en el que se observan las dos fases de su construcción: una primera con jambas de ladrillo en limpio y una segunda en la que se reduce el hueco y se realiza el arco conopial.

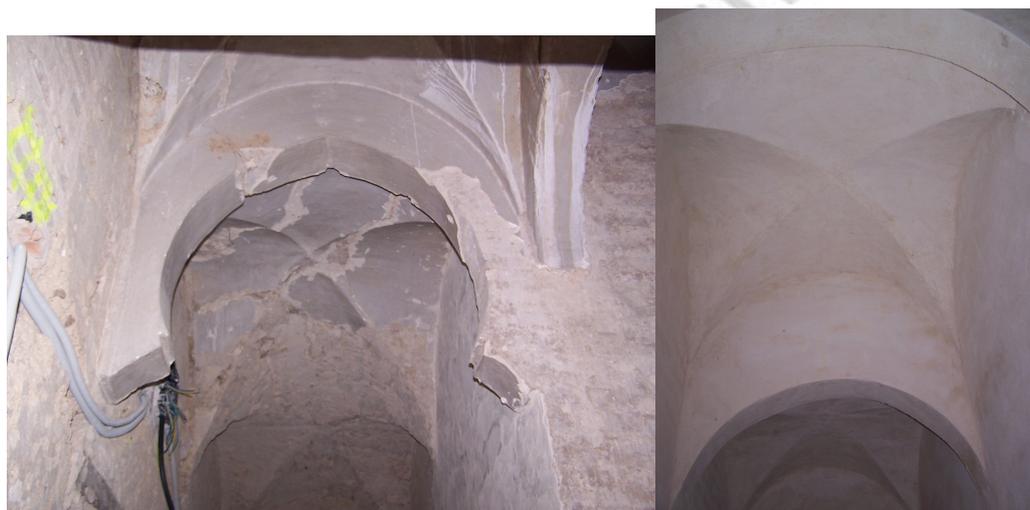
El cuerpo de escalera es una de las estancias más significativas del edificio ya que en su remate se convierte en una torre vigía acabada en espadaña barroca. Su estado de conservación era preocupante, tanto por las grietas que horadaban sus muros como por el estado de sus bóvedas y escalones.

En primer lugar, se procedió al picado sistemático de sus paramentos que nos permitió comprobar el carácter solidario de sus fábrica con los muros que conforman las distintas estancias del señorío, descartando definitivamente que el hueco de escalera fuera una torre exenta y que su datación fuera anterior a finales del siglo XV. Posteriormente se sanearon las bóvedas de arista que coronan los rellanos del cuerpo de escalera y se arreglaron los escalones. Tras estas tareas, se pudo comprobar que las patologías del cuerpo de escaleras era debida a los movimientos sísmicos que marcaron su vida, estando consolidadas de antiguo. Algunas, las más preocupantes, eran grietas ocasionadas por los dinteles de madera de los huecos abiertos con posterioridad a su construcción.

Figura 5. Estado de las bóvedas de la escalera antes y después de su rehabilitación.

Al finalizar la escuela taller, las tareas en la escalera quedaron inconclusas, aunque consolidadas.

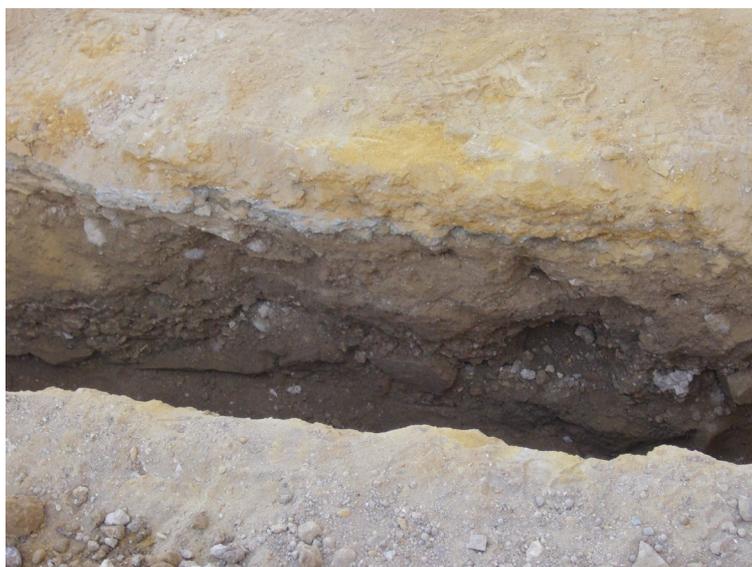
En junio de 2010 se realizó una pequeña zanja para la acometida de suministro de agua al edificio que atravesaba el patio. A pesar del escaso impacto que la infraestructura iba a tener en el sustrato del patio, procedimos a su control arqueológico que mostró una potente capa de escombros contemporáneos sobre un pavimento de ladrillo dispuesto a sardinel a una cota unos 60 cm por debajo de la actual.

Figura 6. Detalle del perfil resultante de la excavación de la zanja para acometida de agua.

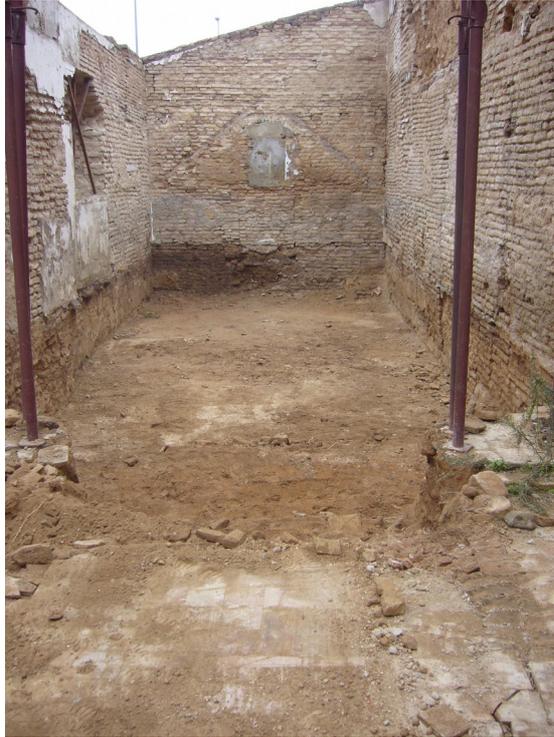
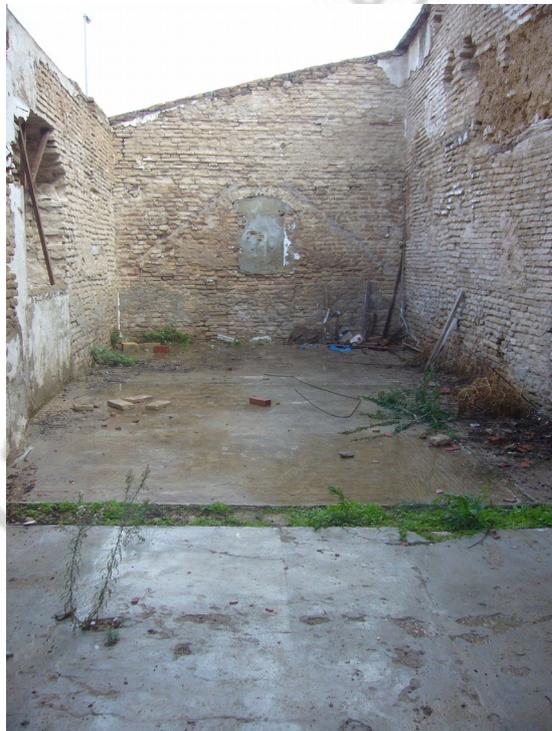
Entre octubre y diciembre de 2008 se procedió al rebaje de la cota del suelo que se había elevado unos 80 cm sobre la cota original. Bajo el suelo de hormigón se documentó una potente capa de escombros de cronología entre finales del siglo XIX y primer tercio del siglo XX, producto de la fuerte remodelación que sufrió esta parte del edificio a principios del siglo XX.

Bajo esta capa, se localizó el pavimento que cubría la práctica totalidad del recinto. Se trataba de un pavimento de losetas de barro dispuestas a la palma salvo en dos sectores, en el tramo norte, junto al muro de cierre, se localizó parte del pavimento con ladrillos a sardinel que habíamos documentado al exterior. Junto al señorío, existía otro tramo de ladrillos a sardinel que marcaban un paso para animales al patio exterior.

Figura 7. Estado inicial y tras el rebaje de la cota de suelo.

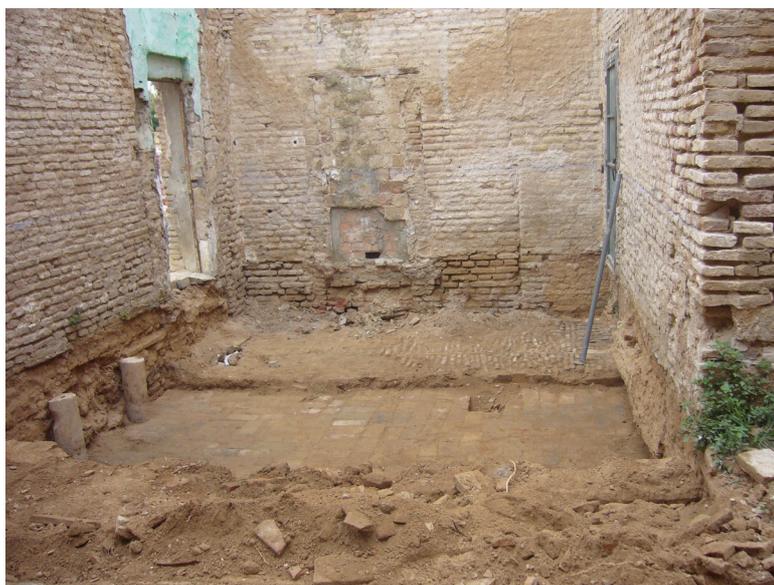
Figura 8. Pavimentos en el tramo de la vivienda junto al señorío.

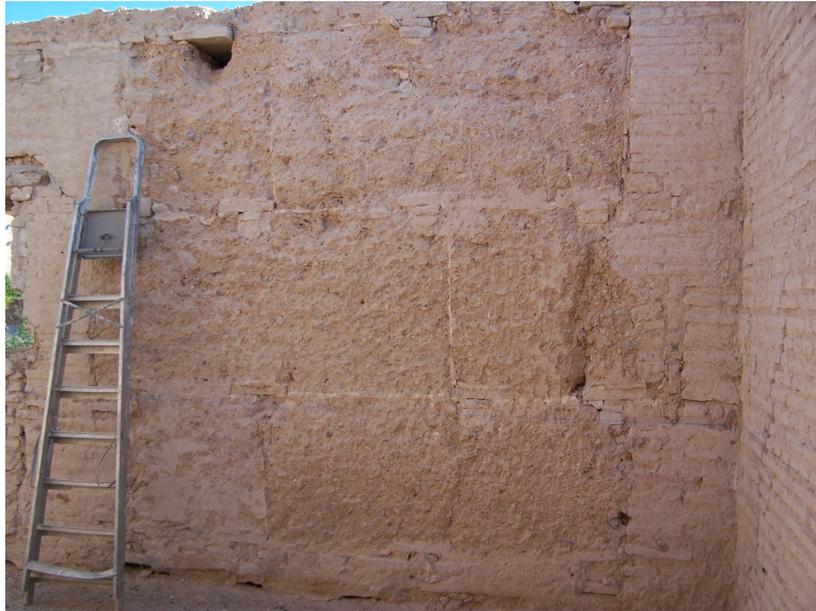
1.- Construcción del edificio: A finales del siglo XV se construye el edificio correspondiente al señorío de la hacienda de Miraflores. Los muros se realizan mediante cajones de tapial de una vara de altura, separados por un encintado de cal, con mechinales cobijados por un ladrillo; las esquinas y huecos aparecen enmarcados por machones de ladrillo de 29,83 x 14,43 x 4,41 mientras que la hilada es una décima de la vara castellana.

Figura 9. Fábrica de tapia del señorío de la hacienda de Miraflores de finales del siglo XV.

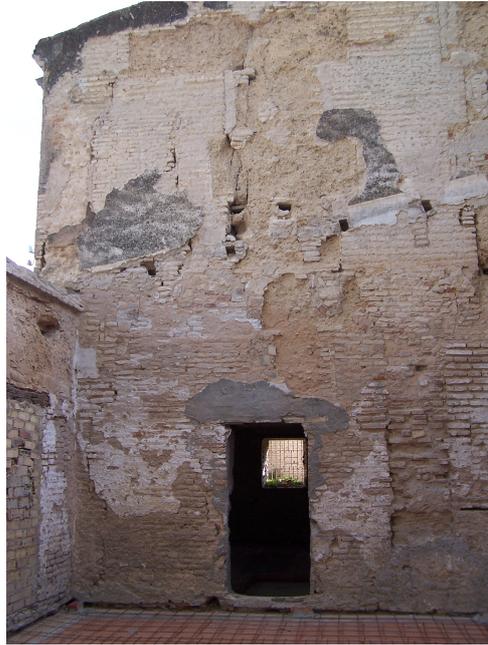
2.- Terremoto de 1504. El terremoto supuso una importante quiebra en las estructuras del edificio lo que obligó a su reparación inmediata, consolidando una parte ya deformada del proyecto original. La técnica constructiva y materiales son prácticamente idénticos, dado el poco tiempo que medió entre ambas operaciones.

Figura 10. Paramento en el que se observan las reformas y reparaciones tras el terremoto de 1504.
