ANUARIO ARQUEOLÓGICO DE ANDALUCÍA

INTERVENCIÓN ARQUEOLÓGICA PUNTUAL DE CONTROL DE MOVIMIENTO DE TIERRAS EN EL EDIFICIO PUERTA DEL PRÍNCIPE, UA-SB3 P-5 DE SEVILLA

DANIEL LÓPEZ LOBATO
FÁTIMA BALDA CONSTANTÍN
MANUEL LUQUEZ PÉREZ
ZSAFER KALAS PORRAS

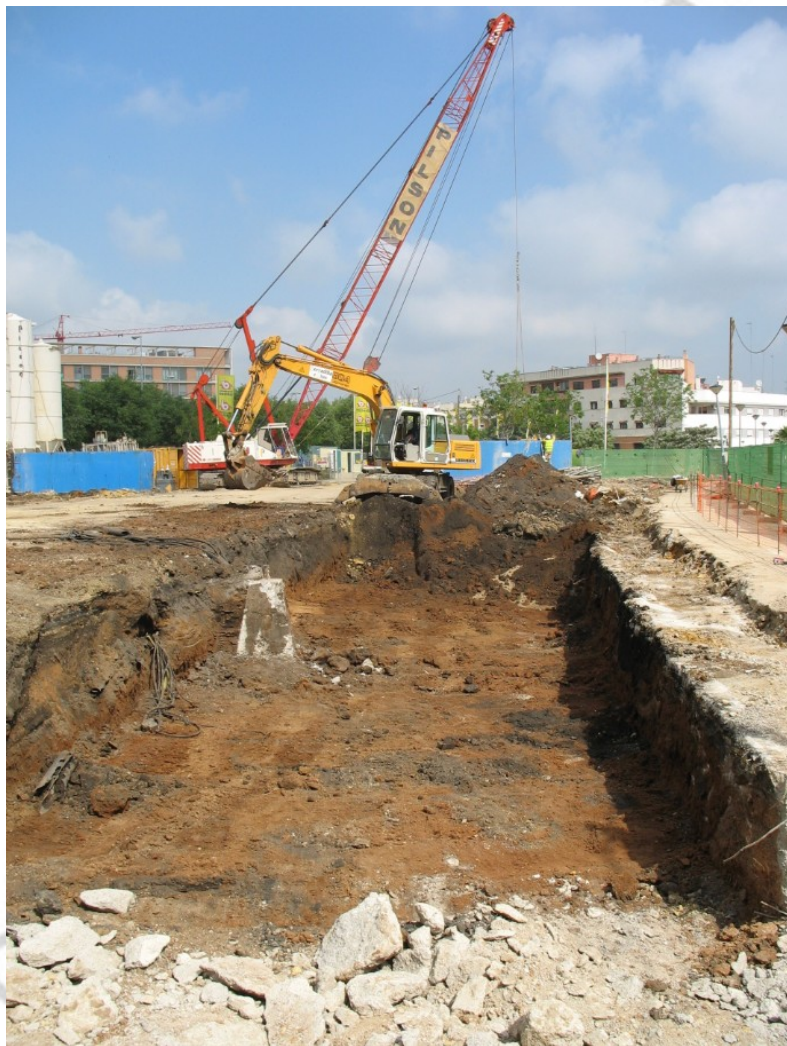
Lám. I. U.E 0001

Distinguimos una primera fase en la cual se alcanzó una cota de profundidad de -1,10 m respecto a la Cota 0. Durante esta fase se documentaron los primeros paquetes estratigráficos. En primer lugar se distinguió un depósito contemporáneo de albero (UE 0001) presente en la totalidad del solar y cuyo origen hay que buscarlo en el proceso de reurbanización al que fue sujeto el solar tras el abandono y desmantelamiento de las vías e instalaciones de la antigua estación de San Bernardo.

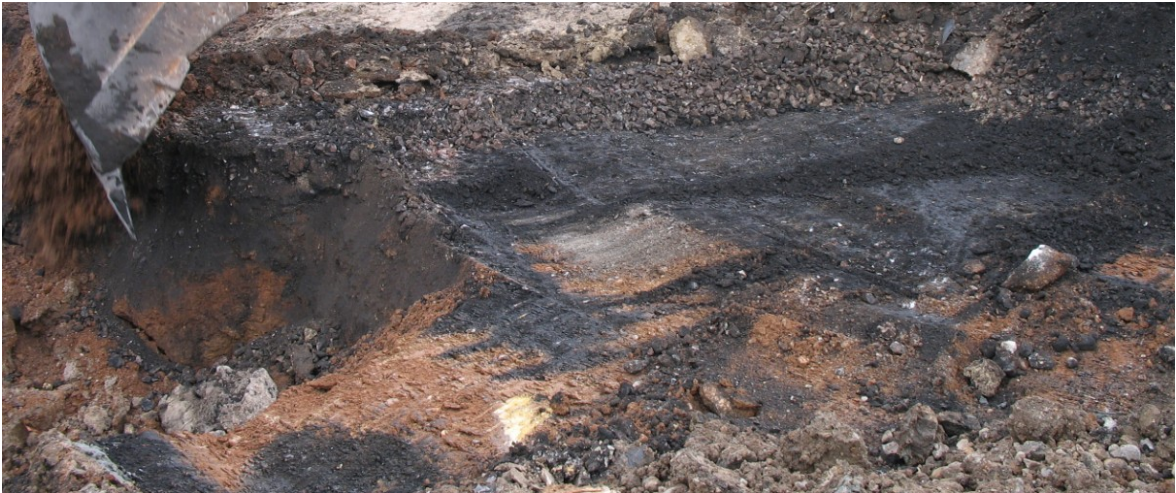
Lám.II U.E 0002

Bajo este depósito se pudo documentar otro estrato compuesto por carboncillo y balasto (UE 0002) que pone de manifiesto el uso ferroviario al que estuvo sujeto el solar durante el pasado siglo. Recordemos que el balasto es empleado en las vías del ferrocarril para nivelar y garantizar la sujeción de las traviesas de las vías.

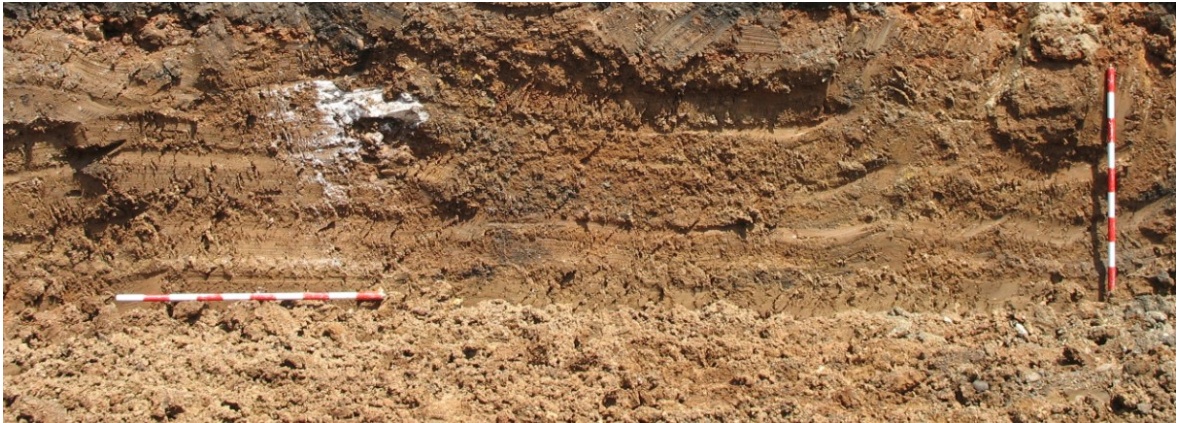
Lám.III U.E 0003-0002

En relación con ese uso ferroviario del solar cabe destacar la aparición en el sector 19 de parte de una de una de las antiguas vías, concretamente se pudo documentar dos pilares de hormigón (UE 0005 y UE 0006) sobre los que descansaba parte de un rail ferroviario (UE 0007). Dichas estructuras descansan sobre un nuevo depósito (UE 0003), que aparece bajo la UE 0002 y se trata de un depósito formado por arenas arcillosas muy finas y compactadas. En dicha unidad se documentaron toda una serie de canalizaciones, cableados, restos de raíles y diversas losas de cimentación contemporáneas vinculadas a distintos edificios e instalaciones de la antigua estación y sus talleres. Todo el paquete responde a una operación de recrecido artificial del terreno con vistas a su nivelación para igualarlo al tendido de las vías de la próxima estación de Cádiz.

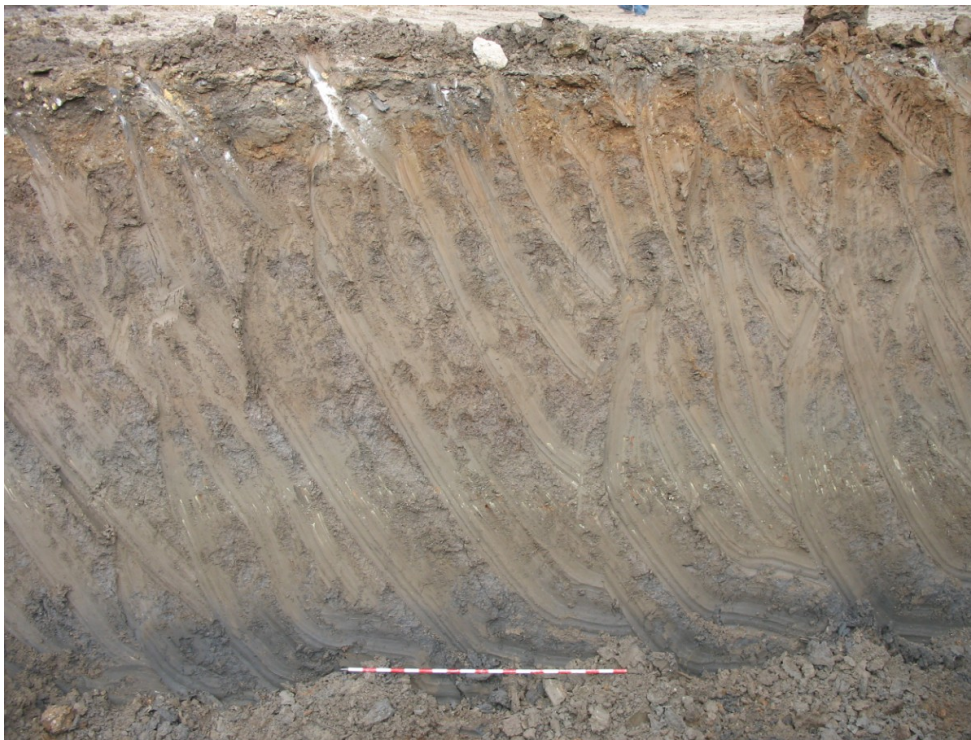
Lám.V U.E 0008-0009

Una vez alcanzada la cota de profundidad de -1,10 m en la totalidad del solar se procedió a la ejecución de una nueva fase de rebaje, esta vez alcanzando una cota máxima de -5 m. respecto a la Cota 0. Durante esta fase se documentaron dos grandes depósitos naturales de arcillas limosas (UE 0008 y UE 0009) vinculados a las inundaciones y recrecidas del antiguo arroyo Tagarete. Recordemos que nos encontramos en zonas afectadas por el

antiguo cauce de dicho arroyo cuyas terrazas fueron localizadas en las proximidades del solar, concretamente en la actual C/ Campamento. La acción de las inundaciones del Tagarete afectó a estas zonas y otros ámbitos a extramuros hasta mediados del siglo XIX, concretamente hasta los trabajos de embovedado del arroyo dirigidos por el arquitecto Balbino Marrón, entre los años 1847 y 1849.

Sendos depósitos tienen un mismo origen aunque comportamientos diferentes como consecuencia del proceso deposicional. Así, la UE 0008 se trata de un depósito de arcillas limosas de tonalidad grisácea muy oscura que se encuentra presente en toda la zona aunque tiene una mayor potencia en la franja sur del solar cuyo desarrollo va paralelo a la actual C/ Juan de Mata Carriazo. Fue en las cotas inferiores de dicho depósito donde se documentaron restos cerámicos y algunos fragmentos de material constructivo de adscripción romana que al no estar vinculados a ninguna estructura, podría deberse a un vertido esporádico o bien a la acción de arrastre del arroyo Tagarete. Este depósito aparece

cubierto por la UE 0009 en la franja norte del solar que discurre de forma paralela y en línea curva con el vial denominado V. 1 por el Proyecto de Urbanización. A diferencia de la UE 0008, este depósito natural presenta una tonalidad más clara de color gris verdusco, por lo demás presenta las mismas características físicas de granulometría y compactación. Las diferencias de tonos se pueden deber a variaciones en la pureza de las arcillas o a oscilaciones posteriores del nivel freático, sin embargo, la presencia de ambos depósitos deja claro que el solar se ubicaba en una de las llanuras de inundación del arroyo Tagarete. Alcanzada esa cota de rebaje de -5 m. en la totalidad del solar se produjo una paralización en el vaciado del solar motivado por el comienzo de los trabajos de perforación e instalación de los anclajes que permiten la posterior manipulación de los muros pantalla sin riesgo de derrumbe. Una vez finalizada dicha actividad se procedió a la reanudación de las labores de rebaje desarrollándose la tercera fase en la que se alcanzó una cota máxima de rebaje de -10,80 m. sobre la Cota 0. En esta fase se pudo documentar otro depósito aluvial (UE 0010), se trata de un nuevo depósito limoso pero a diferencia de los que le precedieron (UES 0008 y 0009) presenta una matriz más arenosa, así como abundante intrusiones de las gravas del Guadalquivir motivadas por posibles oscilaciones del manto freático.

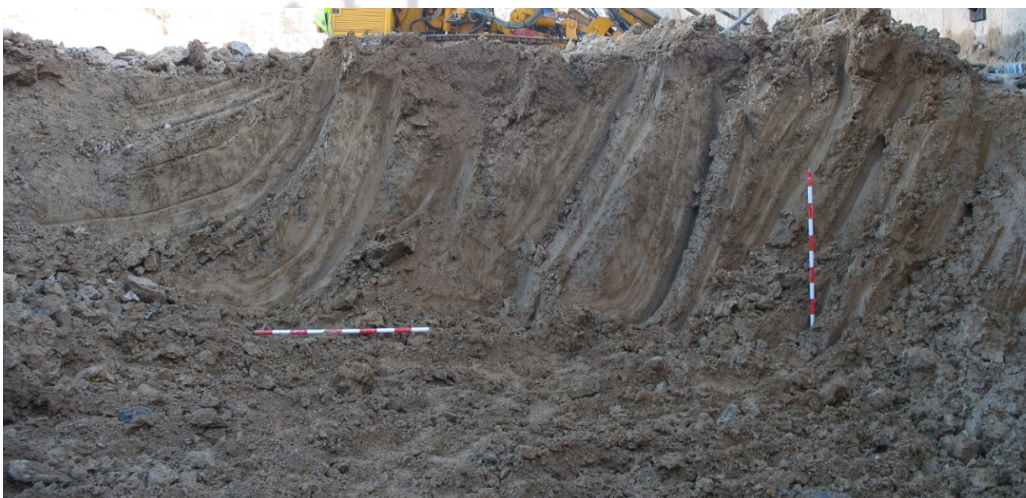
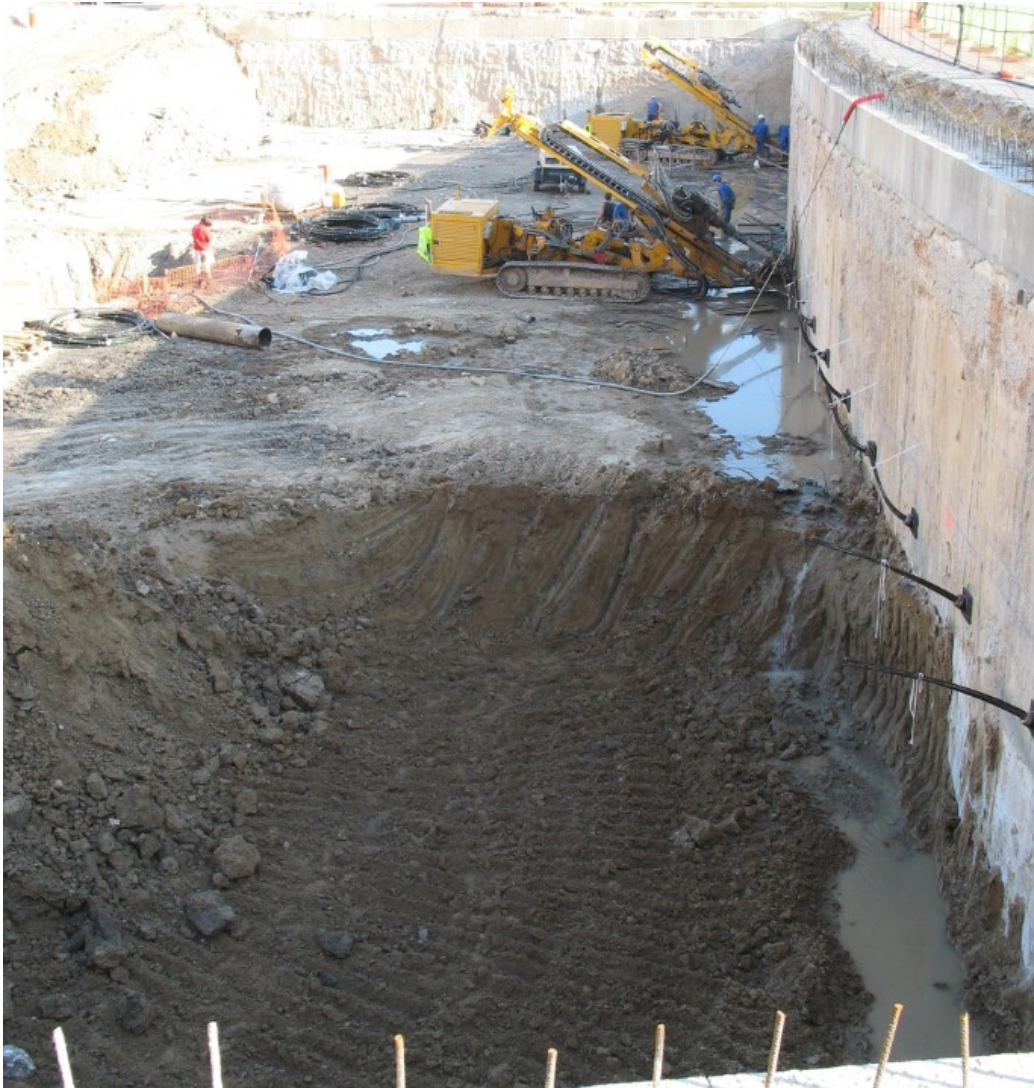
Lám. VI-VII U.E 0010

Finalmente, entorno a los -8,40 m. se produjo el afloramiento del manto freático y las gravas pertenecientes a las terrazas del Guadalquivir, agotándose el registro arqueológico y dando por finalizado los trabajos de control arqueológico.
