ANUARIO ARQUEOLÓGICO DE ANDALUCÍA

2006

INTERVENCIÓN ARQUEOLÓGICA PREVENTIVA REALIZADA EN UN SOLAR SITO EN C/ TARANCÓN ESQUINA A C/ CARTUJA. ÉCIJA. SEVILLA.

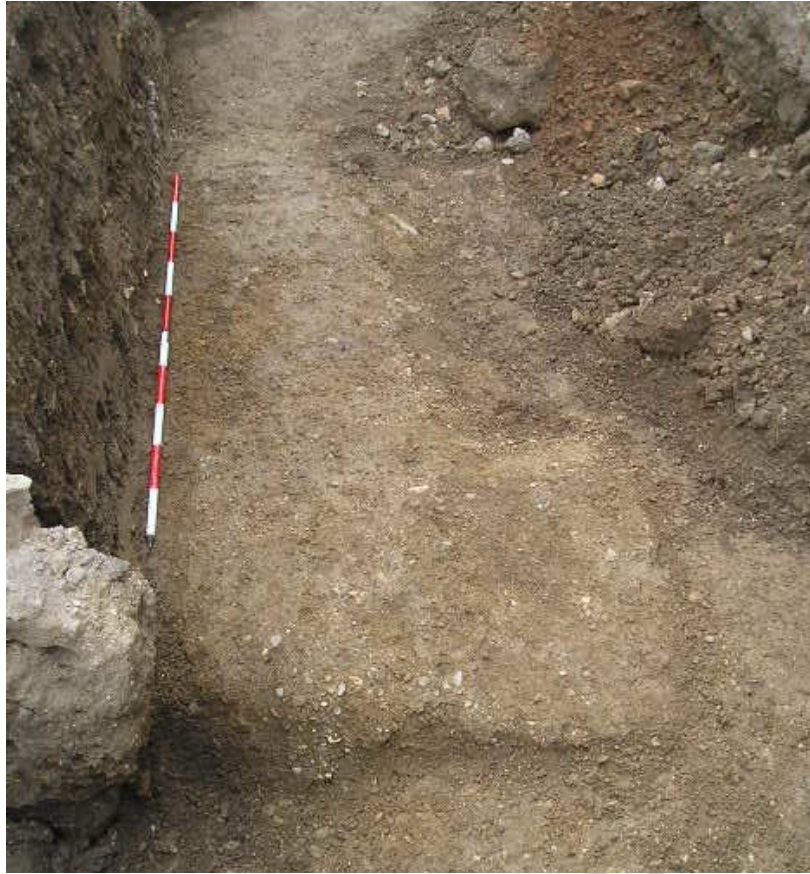
Fig. I: Infraestructura de grava de posible origen romano.

Posiblemente se trate de la primera acción antrópica que se origine en la parcela. Se identifica con la construcción de una potente infraestructura compuesta de grava de unos 2'3 m de anchura, que se sitúa al fondo de la parcela.

Los niveles arqueológicos más antiguos documentados en el proceso de excavación, se sitúan en la trasera de la parcela y se corresponden con la existencia de una potente infraestructura, de 2'30 m de anchura y compuesta por una potente capa de grava, la cual no hemos podido adscribir cronológicamente por no tener elementos definitorios que así lo determinasen. Los únicos agentes con los que contamos son sus

Estos elementos nos hacen pensar en una construcción de origen romano, bastante potente por sus características, y que podríamos relacionar con lo que plantean los redactores del Plan Especial en su Normativa Arqueológica sobre la hipótesis del trazado del recinto amurallado de época romana y que coincide con esta ubicación.

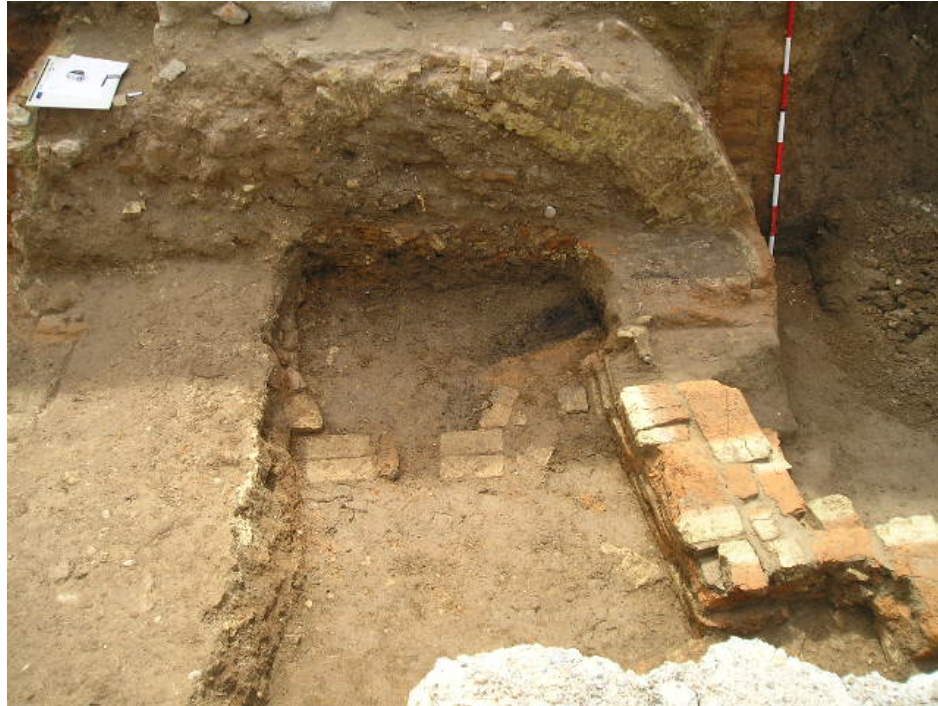
Fig. IV: Estructuras correspondientes a una vivienda mudéjar.

Zona lindera hacia c/ Cartuja. Tras la utilización del solar como basurero. Se inicia un nuevo expediente constructivo que se corresponde con la construcción de una casa. Las estructuras principales, como son los muros, van a tener un uso continuado hasta el s. XX.

En la zona recayente a la C/ Cartuja el comportamiento que detectamos es diferente al de la trasera. Aquí tras utilizarse, la parcela, en el s. XIV como muladar, constatado por las potentes capas de vertidos de residuos domésticos documentadas y la gran cantidad de cerámica recogida, se registra el inicio del primer expediente constructivo datable a finales del S. XV, principios del S. XVI. Este expediente se corresponde con la construcción de una vivienda, de la cual hemos registrado tres estancias. Las características edilicias de los muros y pavimentos documentados son las típicas para el mudéjar, muros de ladrillos careados y relleno en la zona intermedia con ripios, otros de tapial con verdugada de ladrillos y otros solo de tapial. En cuanto a los pavimentos se documentan los típicos de mortero de cal sobre capa de carboncilla. Todo esto nos indica que se trataba de una casa tradicional de mudéjar.

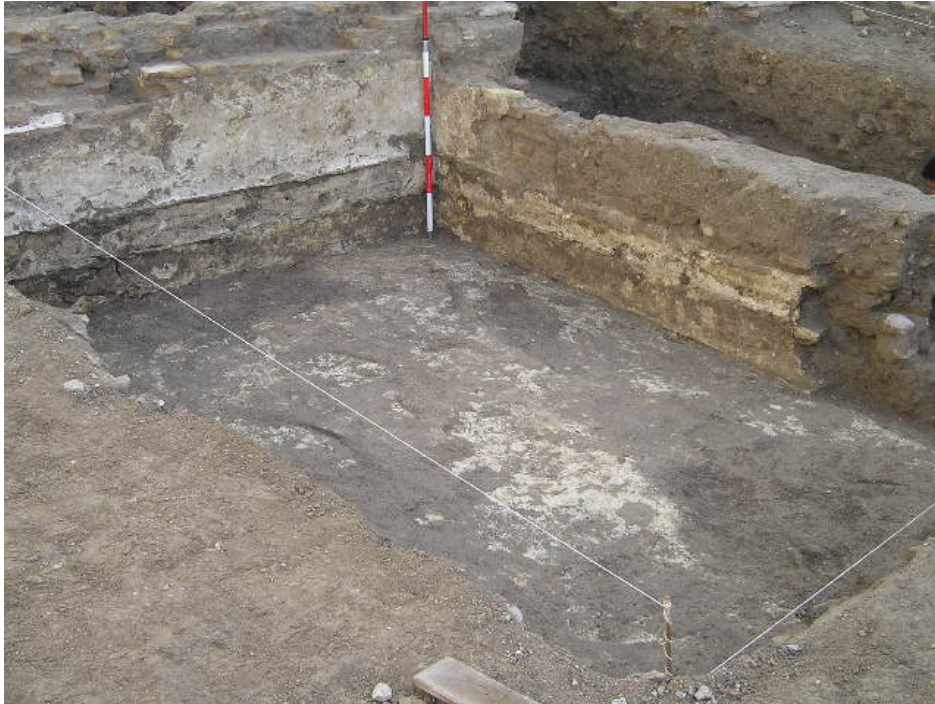
Fig. VIII: Pavimentación de la vivienda contemporánea sucesivamente remodelada.

En este momento se constata el abandono del alfar, unificándose el uso en toda la parcela como zona doméstica. En la zona recayente a C/ Cartuja, la casa mudéjar es reformada. Se reutilizan los muros de carga existentes, produciéndose rehechos y reconstrucciones en algunos de ellos, así como la construcción de alguno nuevo que lleva a nuevas compartimentaciones. Se producen modificaciones a nivel de pavimentaciones (subidas de cota) y a nivel de infraestructura (construcción de pozos ciegos y atarjeas en un primer momento, y la construcción de una arqueta una vez queda inutilizado el pozo ciego).

Esta casa se mantiene en uso hasta el S. XIX, centuria en la cual se acometen una serie de remodelaciones en la vivienda, pero utilizando todo lo posible los elementos anteriores, sobre todo los muros de carga, los cuales a lo sumo sufren reparaciones en sus fábricas y nuevos enfoscados y encalados. Se realiza una subida de cota de los pavimentos, colocando potentes rellenos previos a su construcción, así como la construcción de infraestructuras de saneamientos tales como un pozo ciego y una atarjea que se ubican en la E- 2 que posiblemente fuera abierta. En un momento avanzado del S. XIX se vuelve a acometer una nueva reforma en la vivienda que afecta de nuevo a los suelos, la cota sube 0'20 m, así como se inutiliza el pozo ciego y se construye una arqueta de registro. Esta vivienda se mantiene en uso hasta principios del S. XX, donde se registra de nuevo un expediente edificatorio, pero esta vez se arrasa prácticamente toda la edificación anterior, construyéndose estancias más amplias. Todo esto va a continuar igual a excepción de alguna remodelación en los pavimentos^{iv}.

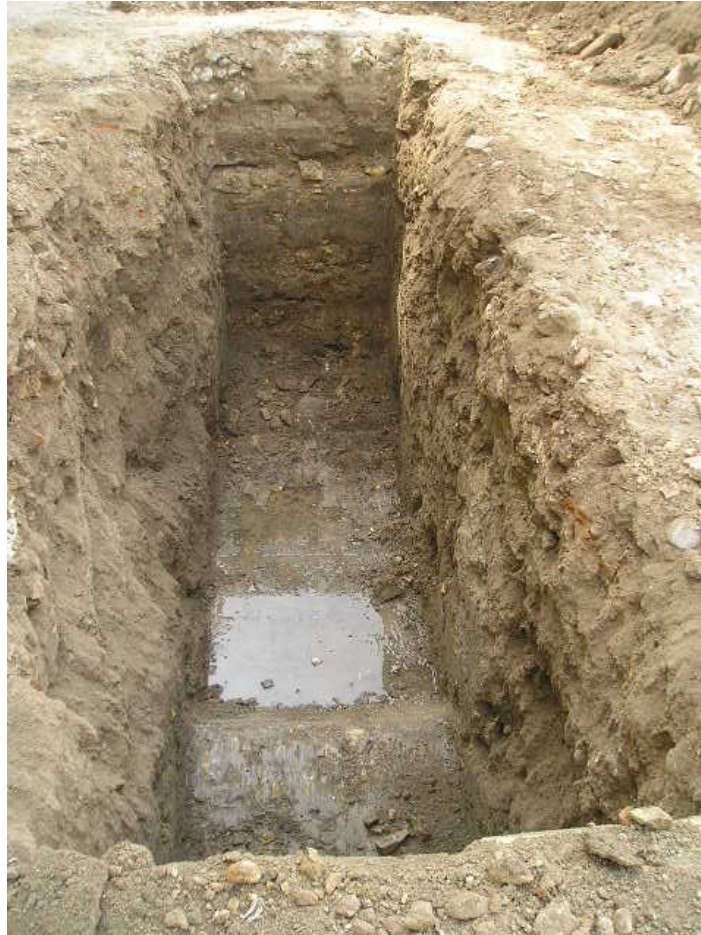
La documentación de esta estructura ha sido muy parcial debido a la gran incidencia de la acción antrópica posterior que en gran medida la ha arrasado y destruido, así como por la acción que ha efectuado el nivel freático muy alto en esta zona.

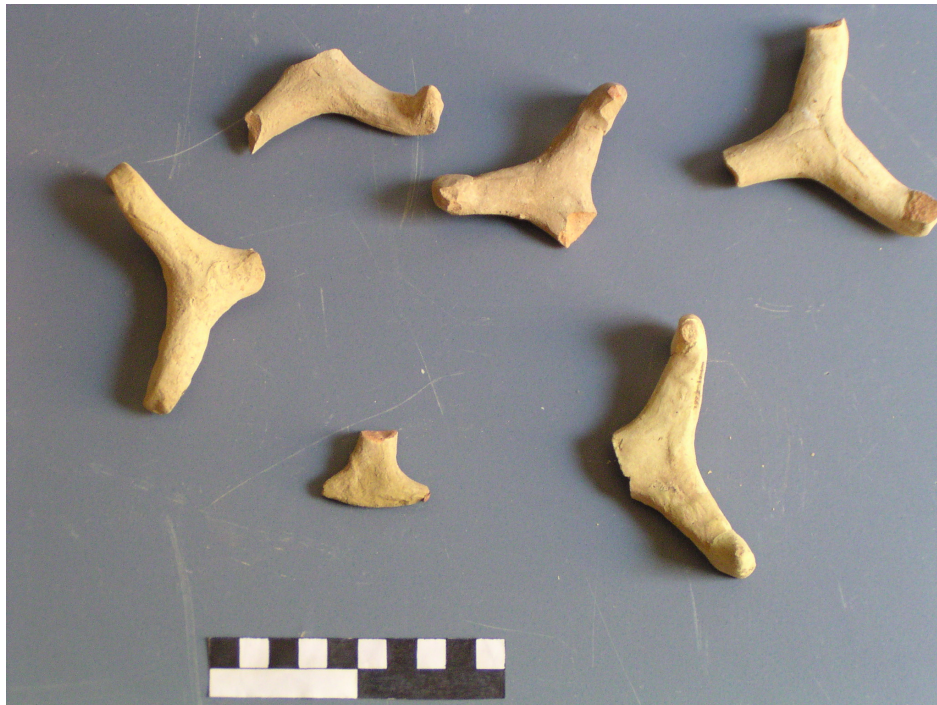
Con estos datos hemos podido acercarnos a la tipología del horno, pudiendo tratarse de un horno de tradición moruna, documentados en la península desde el S. XIIⁱⁱⁱ aproximadamente, muy parecido al que documentamos en la intervención realizada en C/ Rosales 13, sólo que aquel era más antiguo y diferente en sus características constructivas. De cualquier forma volvemos a reiterar el mal estado de conservación y la dificultad de documentación debido a la acción del nivel freático.
