ANUARIO ARQUEOLÓGICO DE ANDALUCÍA 2016

INFORME DE RESULTADOS DEL CONTROL ARQUEOLÓGICO DE MOVIMIENTO DE TIERRAS Y ESTUDIO PARAMENTAL EN SAN FERNANDO 40 DE CÓRDOBA

José del Pino Merino

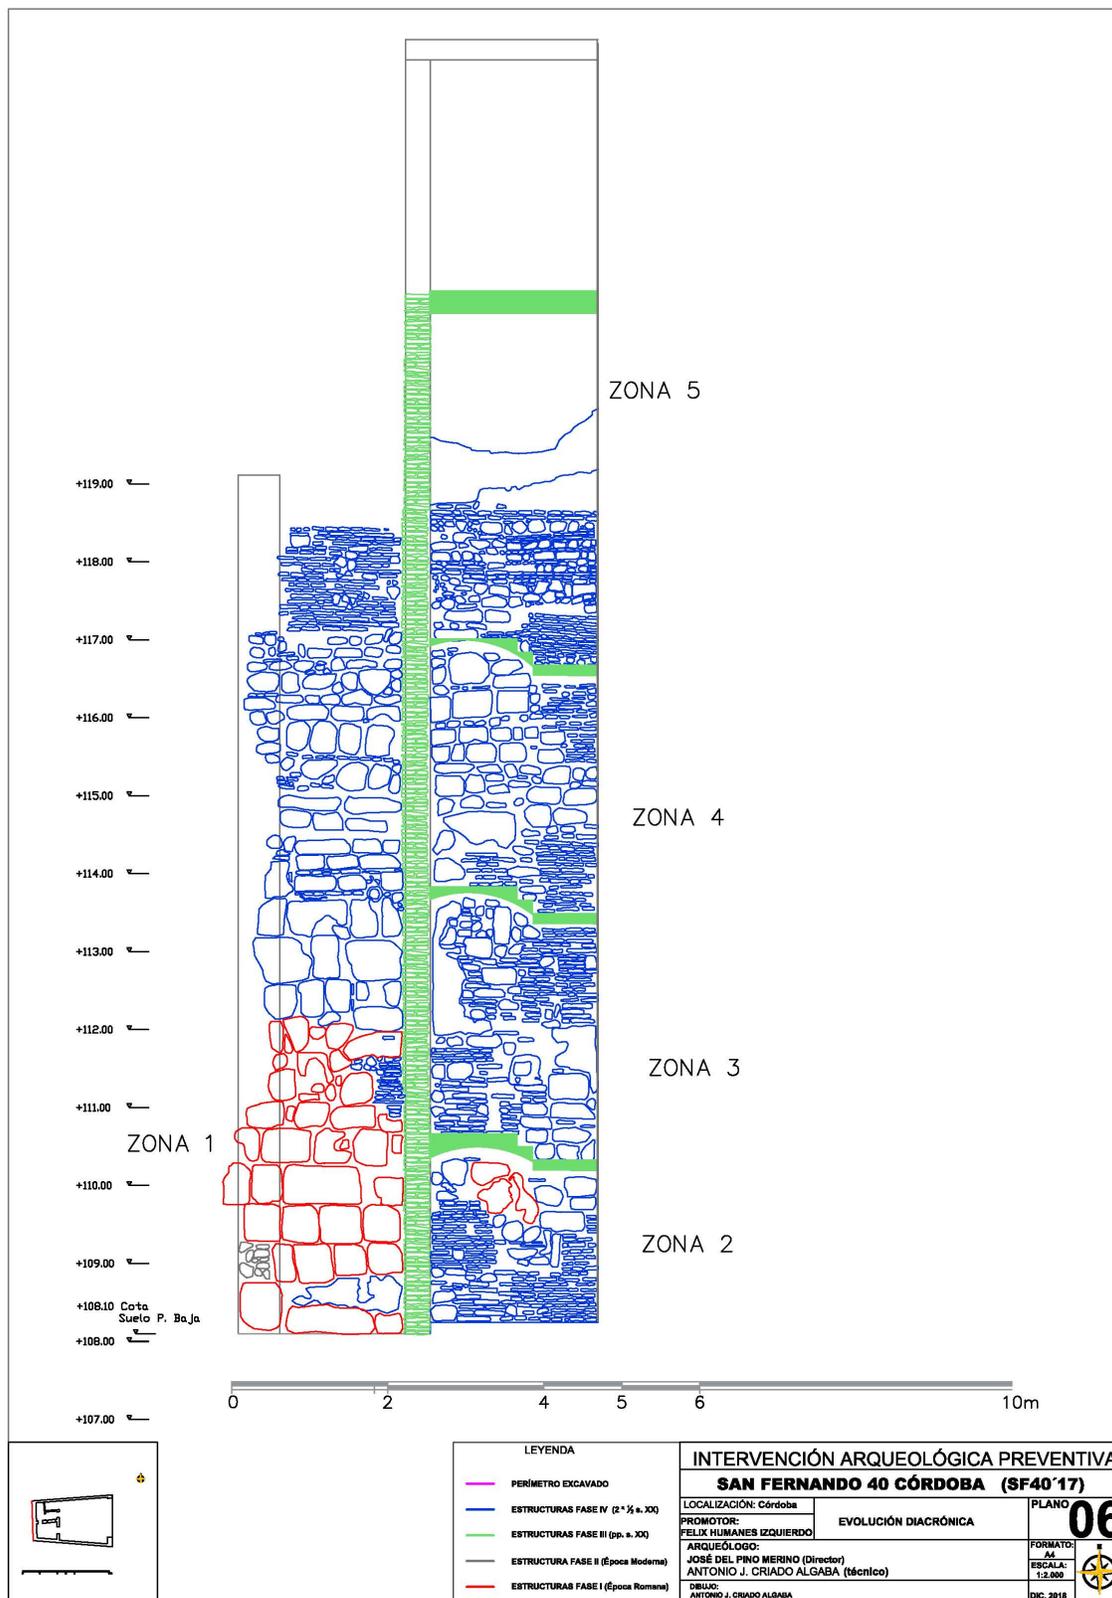
Figura 2

Figura 2: Plano Evolución diacrónica

Fase I: Romano Alto imperial. (S. I d. C)

La construcción de la muralla romana en este sector de la ciudad corresponde a época alto-imperial, con unas dimensiones de 5 x 3 m. y una orientación Norte-Sur, siendo éste el lienzo orientalsur de la Civitas. Construido en sillares rectangulares de gran formato: 0,92 x 0,52 x 0,40, en calcarenita labrada y trabados a hueso. Documentado en el presente inmueble en Planta Baja, presentan una conservación bastante irregular con algunas aperturas de oquedades.

Fase II: Época Moderna (s. XVI-XVIII)

Pertenecen a esta época la parte del muro sur (ue: 41 y 1001) que coincide con la planta baja que sería reutilizado en la construcción a principios del XX.

Fase III: Época Contemporánea (pp. s. XX)

La estructura del edificio se ha mantenido hasta la actualidad casi con la misma fisonomía que fuera proyectado por alguno de los arquitectos modernistas cordobeses de principios de 1900. Construido con distintos aparejos de manera bastante irregular; aparejos mixtos de líneas de piedra separadas por mampuesto, sobre todo utilizadas en el muro oeste y aparejo de ladrillo irregular en los muros transversales al eje de la muralla para el muro norte y para el muro sur de la escalera).

Fase IV: Época Contemporánea (2ª ½ s. XX)

En este periodo el edificio tan sólo sufre una serie de reformas centradas en la consolidación del muro oeste con emparchados de ripios, ladrillos y tejas y restitución de los enfoscados.

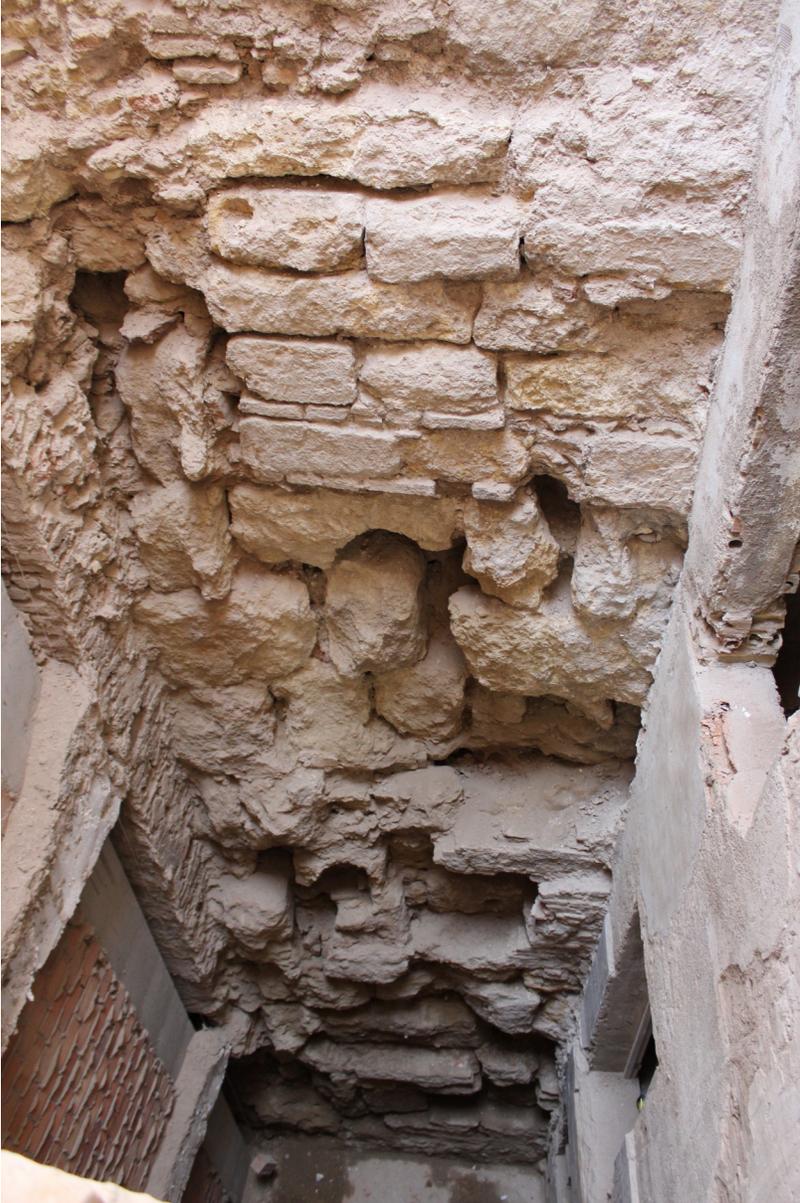
Lámina I

Lámina I: Patio visto desde arriba

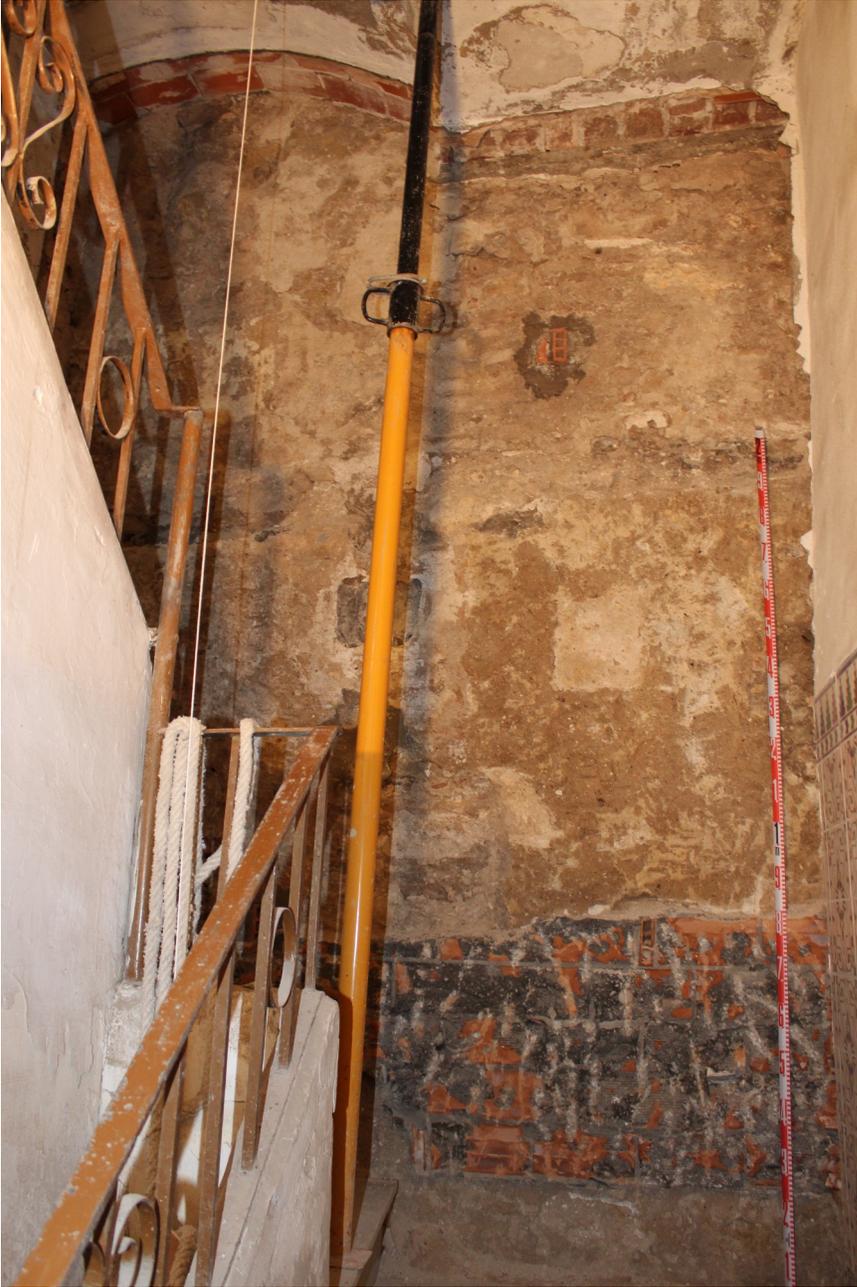
Lámina II

En la planta baja el deterioro de las reparaciones de épocas posteriores nos han dejado ver algunos sillares de época romana. En cambio, a partir de la planta primera el paramento presente un aparejo mixto de ladrillo y sillarejo, así como de ladrillo solamente en plantas superiores.

Lámina II. Paramento en planta 1

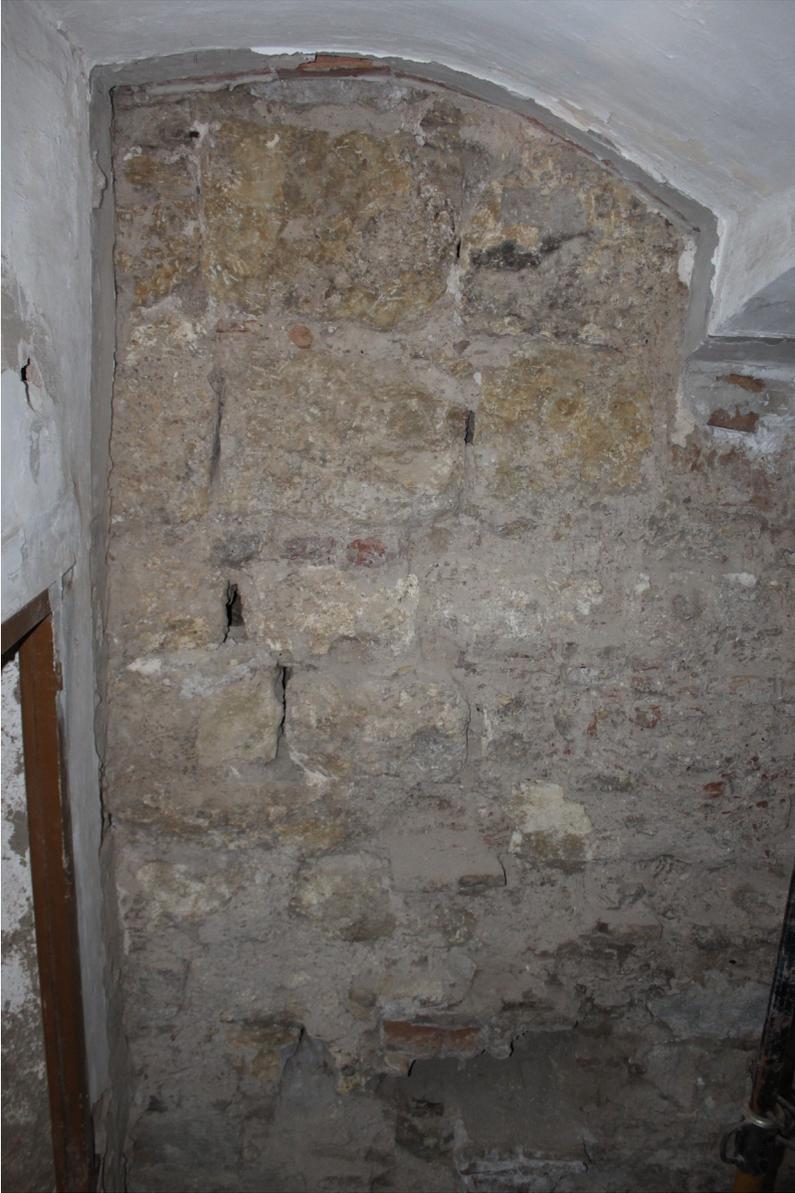
Lámina III

Lámina III. Paramento en planta 2
