ANUARIO ARQUEOLÓGICO DE ANDALUCÍA 2016

ACTIVIDAD ARQUEOLÓGICA PREVENTIVA EN LA MODALIDAD DE CONTROL ARQUEOLÓGICO DE MOVIMIENTO DE TIERRAS EN EL EMPLAZAMIENTO VAGUADA DE LA PALOMA (MONTORO, CÓRDOBA) CON MOTIVO DE LA CONSTRUCCIÓN DE UN CENTRO EDUCATIVO

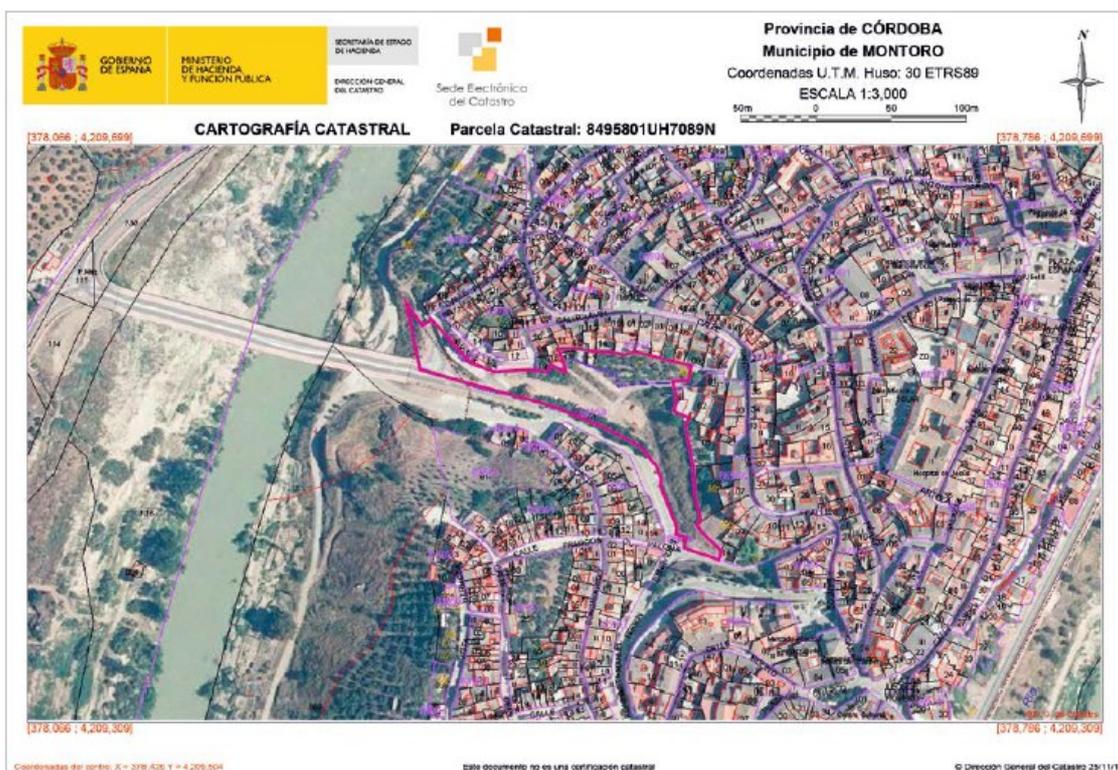
Plano 1

PLANO.1. Parcelas catastrales afectadas por la construcción del equipamiento educativo en el sitio “Vaguada de la Paloma”.

El presente artículo recoge los resultados obtenidos tras la actuación arqueológica llevada a cabo en la parcela ubicada en la Vaguada de la Paloma de Montoro para la construcción del futuro Colegio de Ntra. Sra. del Rosario (**PLANO 1**). La actuación, desarrollada entre los meses de Febrero y Marzo de 2017, ha consistido en una Actividad Arqueológica Preventiva, autorizada por Resolución de catorce de Febrero de 2017 del Delegado Territorial de la Consejería de Cultura, Turismo y Deporte de la Junta de Andalucía.

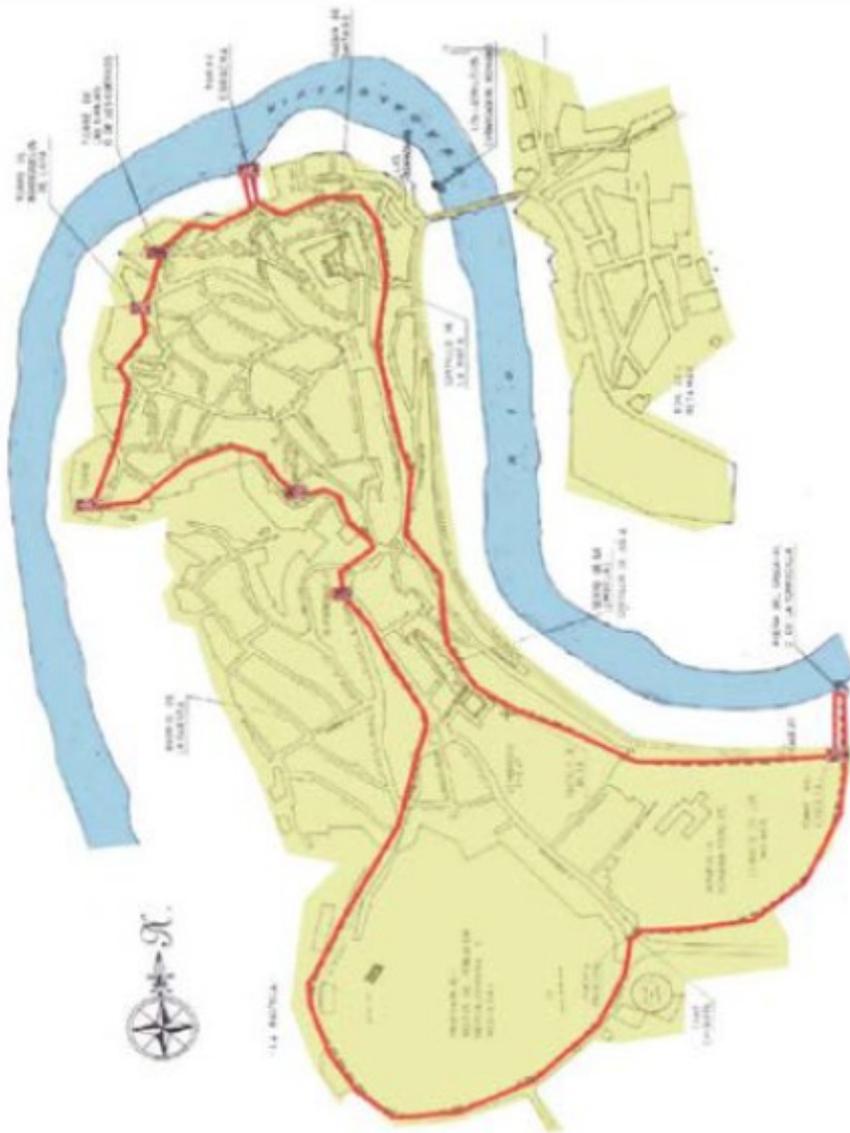
Figura 1

Fig. 1: Recorrido de la muralla de Montoro según Mercedes Valverde Candil (*op. cit.*). Esta propuesta recoge una de las hipótesis de la estructura muraria de Montoro y está caracterizada por ser la de mayor desarrollo a lo largo de las calles de la localidad.

Sobre las propuestas de recorrido amurallado por Montoro, ni siquiera la de Mercedes Valverde Candil, que se caracteriza por ser la que plantea un mayor recorrido de muralla a lo largo de la ciudad, recoge el lugar de la Vaguada de la Paloma como posible paso de muralla (**Fig. 1**). Por el contrario, plantea que en esta zona la muralla discurriría sobre la cota de las calles Santos Isasa y Clavel, coincidiendo con la salida de la Torre Mocha. Estas calles (Clavel, Santos Isasa y Torre Mocha) se encuentran muy por encima topográficamente de la zona objeto de nuestra intervención (VALVERDE 1987, 201-204).

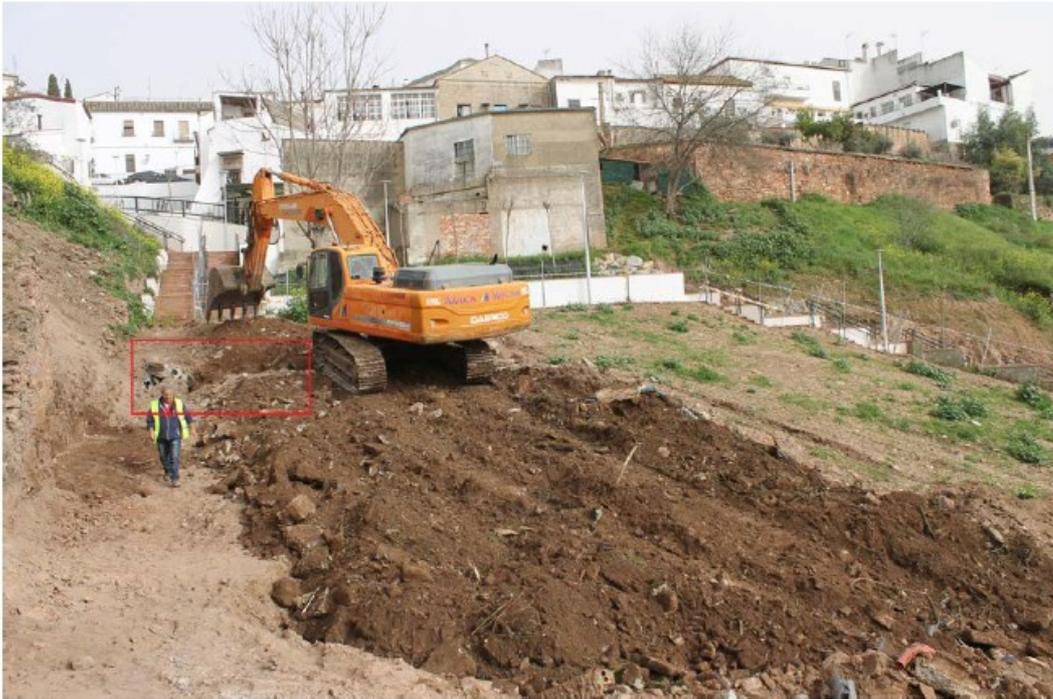
Figura 2

Fig. 2. Localización del sondeo practicado (en rojo). Conducciones eléctricas sin uso revestidas de hormigón que discurren paralelas al muro en sentido N-S.

En esta misma fase del trabajo, y durante la remoción de la plancha de hormigón que conformaba un camino de acceso que discurría paralelo a la estructura muraria, se procedió a realizar un sondeo en la base del muro (a 1,5 m. frente a éste) para conocer si existía cimentación (**Fig. 2**). La debilidad y escasa consistencia del muro no permitía, a nuestro juicio, una excavación más cerca del mismo, por peligro de desplome. En cualquier caso, a escasos centímetros bajo la plancha de hormigón armado que hace de camino aparecieron conducciones eléctricas sin uso revestidas de hormigón. Estas conducciones fueron detectadas posteriormente en varios puntos en esta cota y frente al muro (entre 1 y 1,5 m.), poniendo en evidencia que la zona había sido perforada varios metros en tiempos recientes, aunque en fecha sin determinar.

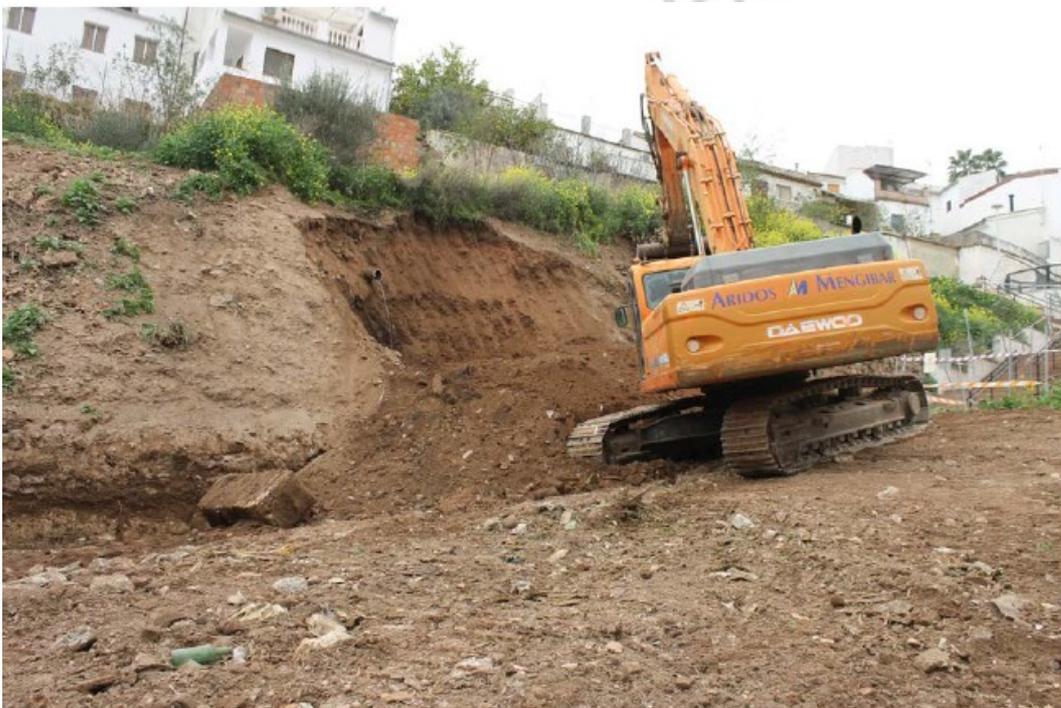
Figura 3

Fig. 3. Desmonte de parte del talud que ejercía presión sobre el muro 3. Se descubren canalizaciones y elementos de albañilería recientes.

La presión que ejercía el relleno sobre los muros hizo necesario liberar de carga de tierra en la zona Norte del solar, sobre el muro superior. Durante el desmonte de esta zona apareció una conducción de agua procedente de las casas de la calle Santos Isasa y Clavel. La presencia de esta tubería, anclada probablemente a una arqueta, nos podría indicar que el relleno se depositó sobre ella con posterioridad hasta su cubrición completa. La coloración y consistencia de las tierras seguía poniendo de manifiesto que se trataba de un potente relleno de arcillas mezcladas con cantos, basuras modernas y materia orgánica (**Fig. 3**). La apertura de una zanja de formato cuadrangular para albergar la base de hormigón necesaria para el montaje de la grúa móvil nos sirvió igualmente de sondeo. A escasos centímetros de la excavación estaba el sustrato rocoso conformado por una dura capa de cuarcitas. La detección de estructuras históricas y/o de restos arqueológicos resultó igualmente negativa (**Fig. 4**).

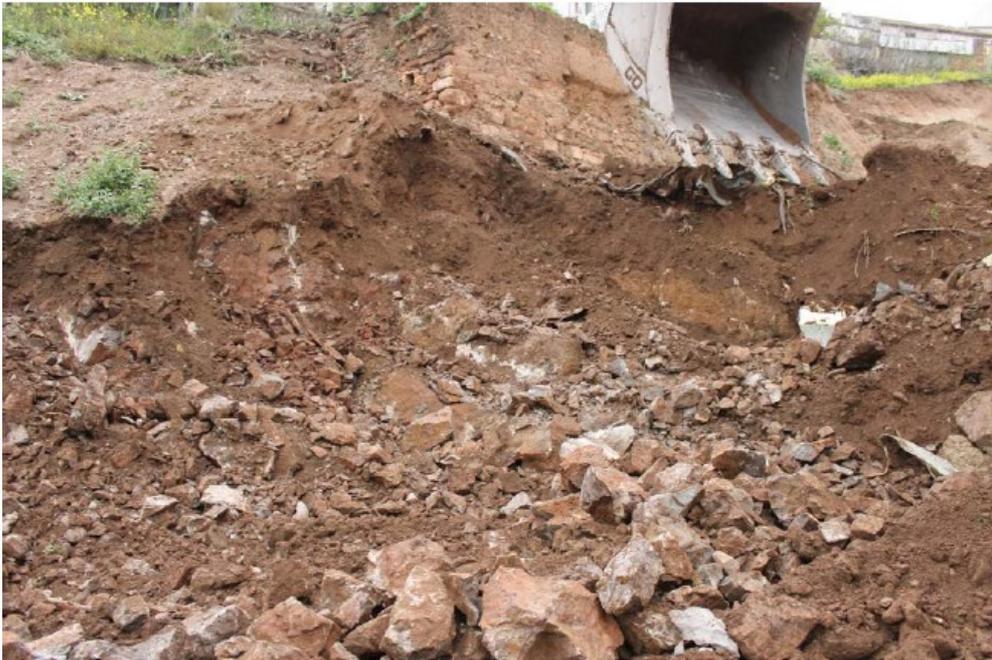
Figura 4

Fig. 4. Excavación que serviría de base para la instalación de la grúa móvil. Se trata de un estrato geológico de roca que buza en dirección N-S y sirve de base sobre el que se levanta los denominados Muro 2 y 3

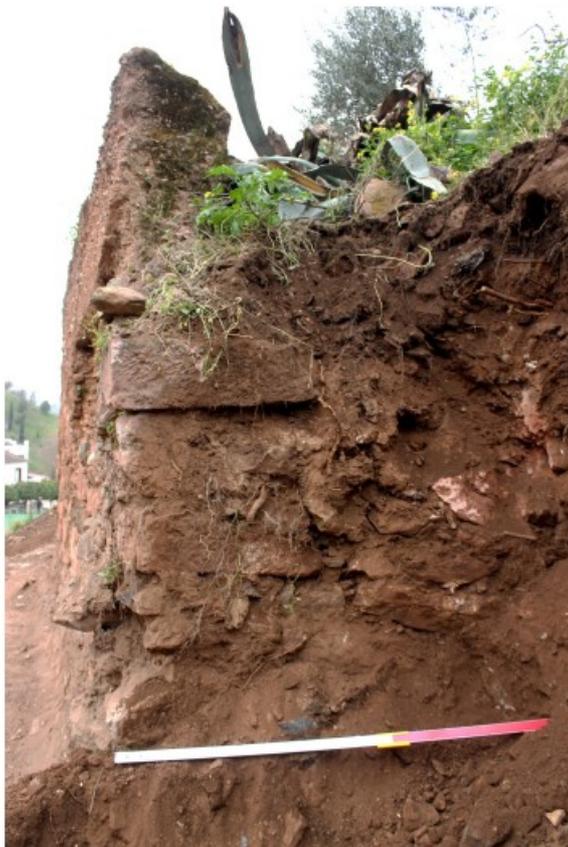
Figura 5

Fig. 5. Vista en sección del Muro 3. Puede verse el escaso espesor de la construcción y como apoya en su parte trasera sobre el estrato de roca. A su vez, se le apoya el relleno de tierras y basuras que predomina en el solar.

Tras la visita de control por parte del Arqueólogo Inspector. D. Alberto Montejo el día 27 de Febrero, procedimos al desalojo de la estructura muraria. Previamente se habían documentado los muros existentes mediante metodología arqueológica y que ahora pasaremos a comentar. Tras la retirada del muro pudo comprobarse que éste se apoyaba en su parte trasera en un afloramiento de roca madre y que su potencia en sección era en torno a 1 metro de espesor (**Fig. 5**). Durante esta remoción de tierras pudo evidenciarse el carácter de relleno de las tierras que apoyan sobre el mismo que contenían una gran cantidad de basuras modernas en su zona basal.

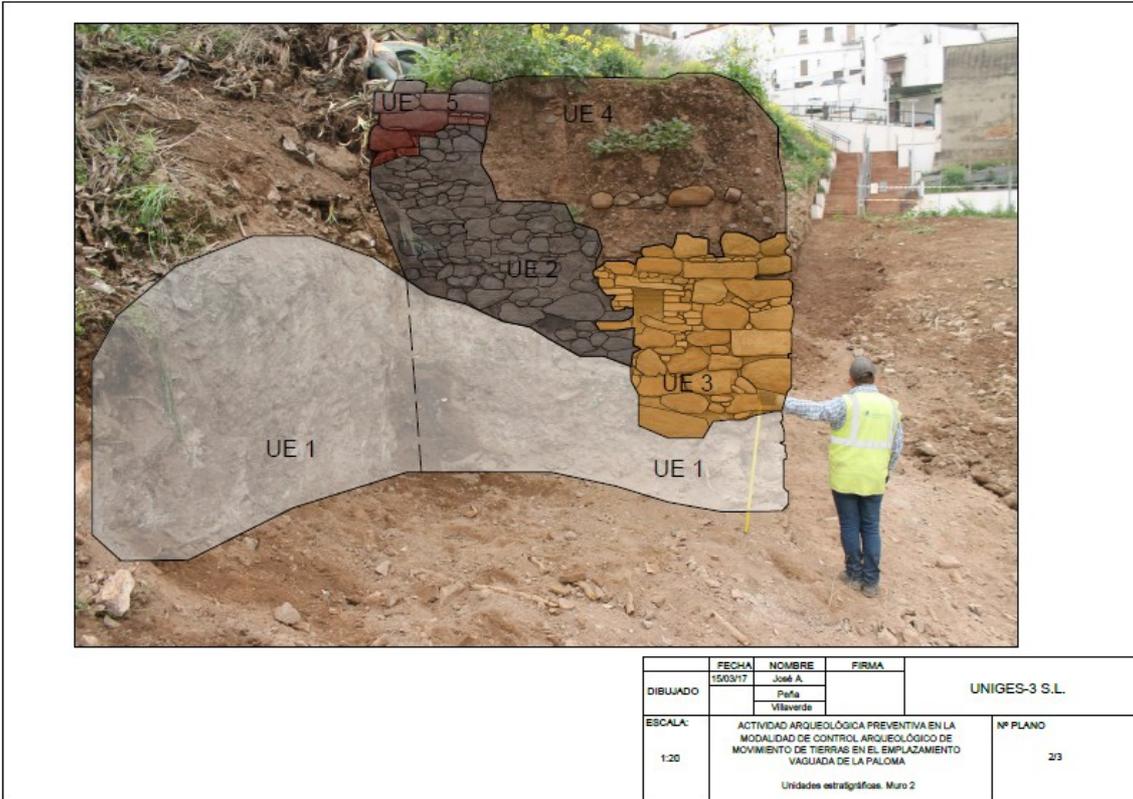
Plano 2

de cimentación tiene una potencia de 1,76 m. en su zona mayor y 33 cm en su zona menor. Presenta buzamiento NO – SE. La UE 2 está representada por un muro de piedra labrada de pequeñas dimensiones y geometría irregular con incrustaciones de tejas y rasillas. El aglomerante es mortero. No parece haber tenido revestimiento. Apoya directamente sobre el estrato de roca madre (UE 1) y está adosado al fragmento de muro que conforma la UE 3. Esta UE. Está conformada por un muro compuesto por fragmentos de roca arenisca (molinaza), ladrillos y tejas modernas. Algunas de las rocas son sillares (cuya longitud varía entre los 20 y 40 cm) bien labrados, quizás utilizados de otras construcciones. La técnica constructiva es aparejo de sillarejo y mampostería. Las uniones de estos sillares se han cerrado mediante fragmentos de ladrillos y tejas. No se observa ningún material aglomerante. Algunos de los sillares tienen un revestimiento de cal, poniendo de manifiesto que quizás estos muros pudieron haber estado encalados. Se observa un hueco usado como desagüe para las aguas, ahora taponado por sedimentos del predio superior. Los sillares no tienen marcas de cantero. No se observan restos de téglulas u otros elementos históricos de interés. Este muro apoya directamente sobre el estrato de roca (UE 1), se adosa al muro de la UE 2 y sirve de apoyo al muro de tapial que conforma la UE 4.

Esta UE, la nº 4, se trata de un muro realizado mediante la técnica de tapial con incrustaciones de rocas cuarcitas cuyo tamaño oscila entre 20 y 8 cm de longitud. Se observan pequeños mechinales, testigos de la construcción de este muro. Presenta un grado de compactación muy alto. No se observa revestimiento alguno. No se observan restos de téglulas u otros elementos históricos de interés. Este muro de tapial apoya directamente sobre la UE 3 y la UE 2 y se adosa a la UE 5; unidad ésta conformada por un muro de pequeñas proporciones realizado mediante sillares de arenisca y en cuyas uniones se disponen tejas y ladrillos. El tamaño de los sillares oscilan entre 33 y 15 cm de longitud. No se observan restos de téglulas u otros elementos históricos de interés. No se observa aglomerante alguno. Presenta un grado de compactación muy bajo, por no haber tenido aglomerante alguno. Este muro apoya sobre la UE 2 y se adosa a la UE 4.

PLANO 2. Unidades Estratigráficas del Muro 2.

Paralelas a estas actuaciones de desmonte y consiguiente control arqueológico de movimiento de tierras se llevó a cabo la labor de Lectura Paramental de los muros existentes, que en un principio presumiblemente podían pertenecer al trazado murario de Montoro. Estos trabajos se desarrollaron tras la limpieza de vegetación y otros elementos que no dejaban ver con claridad los muros existentes. Siguiendo la metodología descrita en el Informe Preliminar utilizamos para el análisis estratigráfico o lectura de paramentos el llamado “método Harris” (HARRIS, 1991; HARRIS, 2003). La lectura de paramentos individualiza las Unidades Estratigráficas, entidades mínimas constructivas volumétricas (realidades tridimensionales), y destructivas, que se manifiestan por medio de cortes y soluciones de continuidad. Estas Unidades Estratigráficas (UE), son localizadas en los planos de campo de los alzados, que hemos dibujado en Autocad, representando el despiece del edificio, en este caso del fragmento murario conservado (**Planos 2 y 3**).

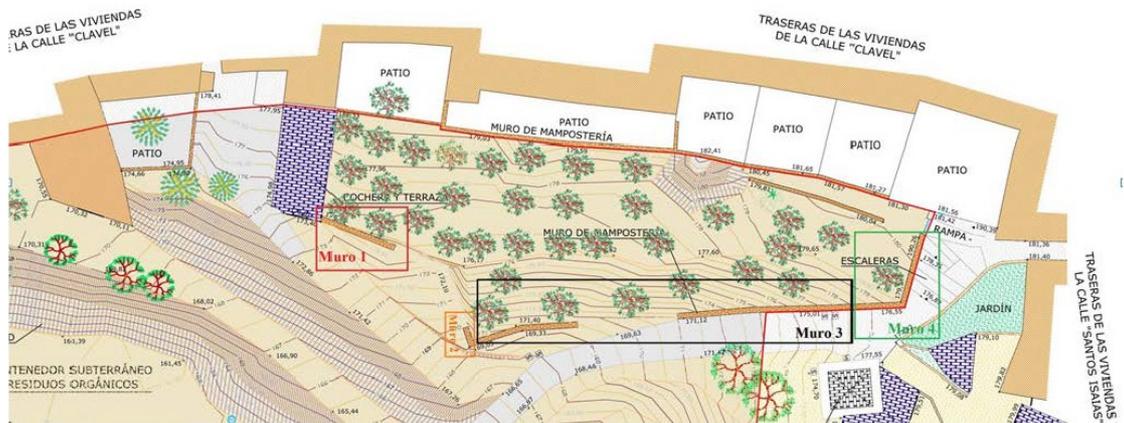
Figura 6

Fig. 6. Localización de los muros existentes en el solar.

De las cuatro estructuras murarias conservadas en el solar, tan sólo dos (que hemos denominado como “Muro 2” y “Muro 3” son verdaderamente las que tienen cierto interés desde el punto de vista estratigráfico, por mostrar diferentes técnicas constructivas y una diferente secuencia constructiva (**Fig. 6**). El estudio estratigráfico ha sido realizado en conjunto y, a pesar de que hemos individualizado entre Muro 2 y 3, ambos forman parte de la misma estructura y finalidad, por lo que, a nuestro parecer, conforman un *unicum* y por eso han sido tratados en conjunto. Pero, hemos de adelantar, todas estas estructuras pudieron formar parte, como lo atestigua su dibujo en planta, de un complejo de cerramiento trasero a las casas de las calles Clavel, Plaza de San Miguel y Santos Isasa cuyo uso pudiera haber sido de redil de ganado o huertos. La multiplicidad de técnicas constructivas, la escasa potencia de los muros y su distribución alejada del recorrido lógico de la muralla hacen que desestimemos su vinculación con el recinto fortificado de Montoro.

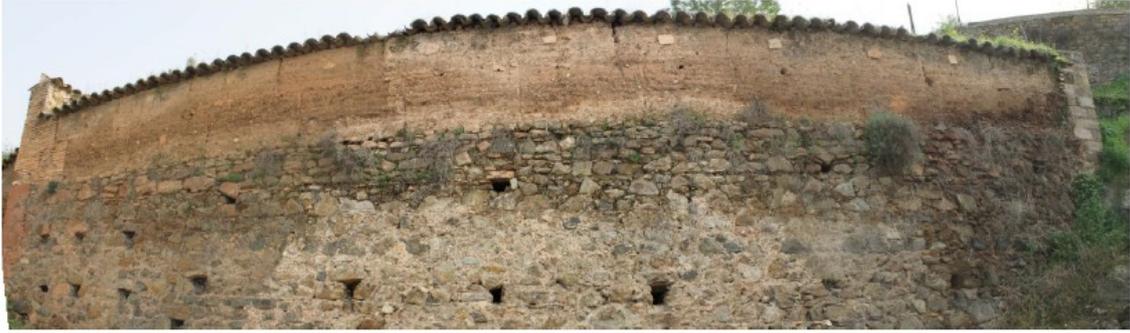
Figura 7

Fig. 7. Traseras de Calle Pescadores. Puede verse como se usa la técnica del tapial para ganar altura de las tapias de corrales y huertos. Algo similar pudo haber ocurrido con el tapial que conforma el Muro 3.

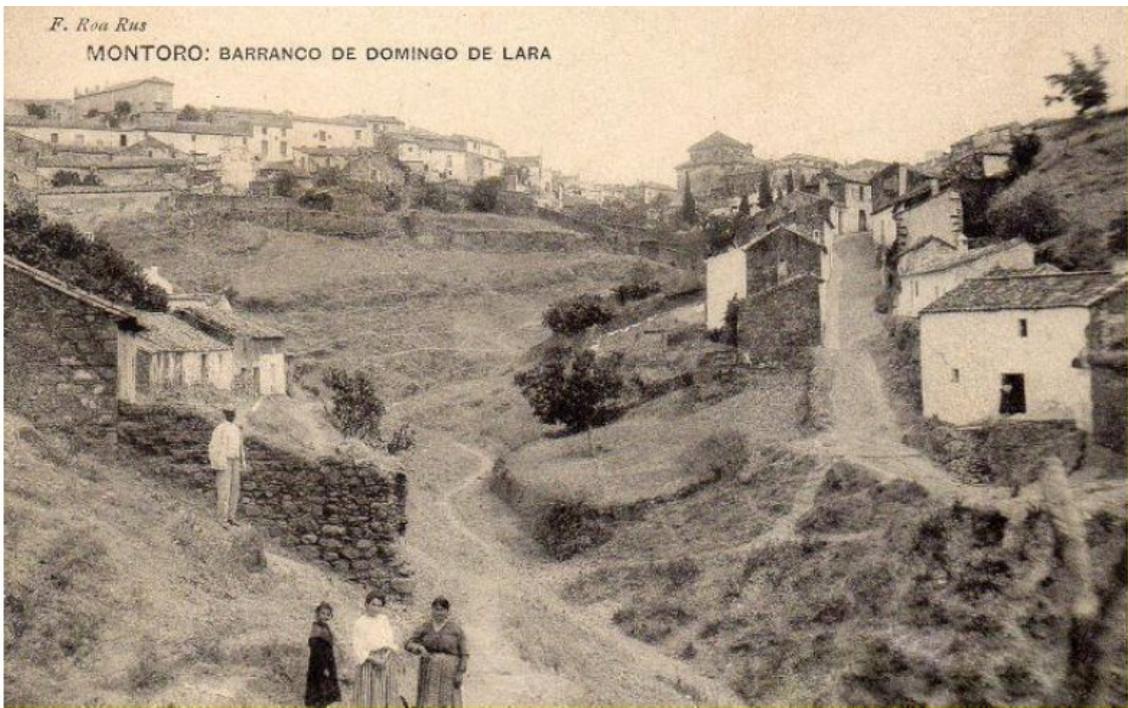
Figura 8

Fig. 8. Fotografía de Francisco Roa Rus (principios del siglo XX) de la zona de la Vaguada de la Paloma. A la izquierda de la imagen puede observarse la presencia de casas cercanas al curso del arroyo Domingo de Lara.

También podría tratarse de una estructura doméstica, como lo evidencian las fotografías de Francisco Roa Rus de esta zona, llevadas a cabo a principios del siglo XX. En ellas puede verse como en este solar existían unas casas, muy cercanas al curso del arroyo de Domingo de Lara. En algún momento posterior, pudieron ser demolidas y parte de sus muros, quizás, fueron utilizados para la confección de las tapias o cercas anteriormente descritas (**Fig. 8**).

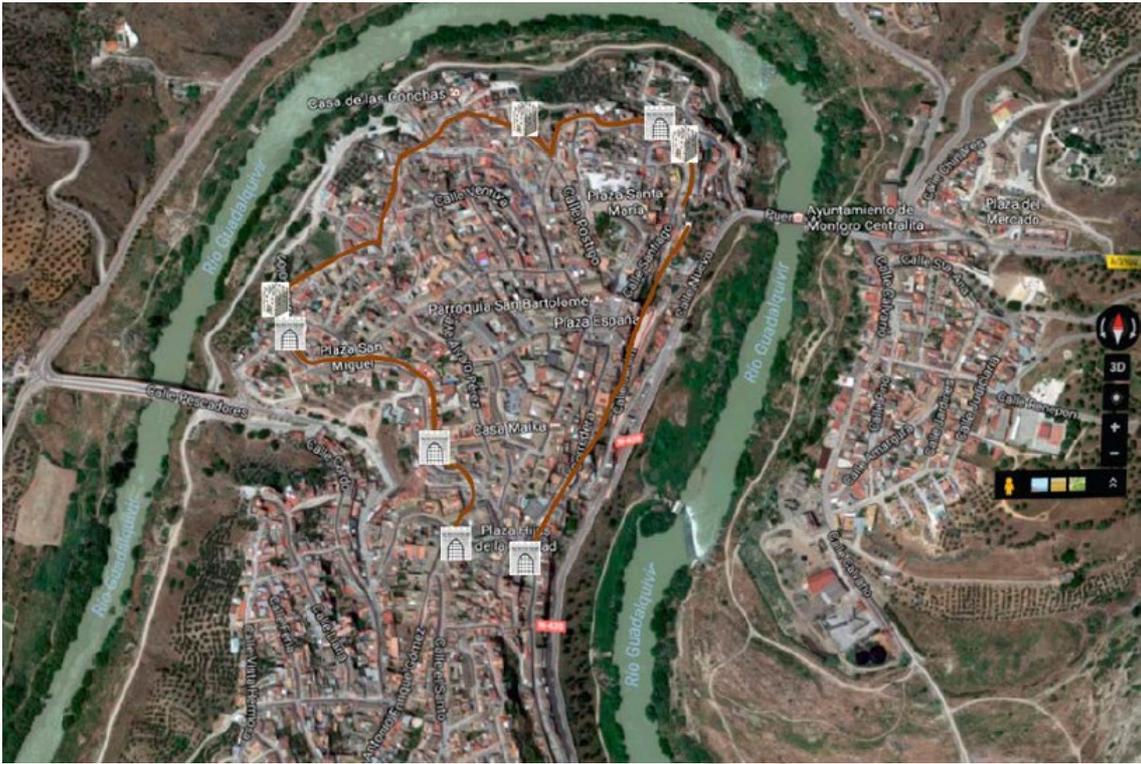
Figura 9

Fig. 9. Propuesta de recorrido de la muralla de Montoro según José Ortiz García (*op. cit.*). En marrón hemos remarcado el tramo de muralla que ha podido ser documentado. También hemos incluido las puertas y torres documentadas por el autor.

En su estudio incluye, igualmente, un estudio pormenorizado sobre la transmisión oral que se repite de padres a hijos sobre la permanencia de antiguos topónimos referidos a restos hoy no conservados, que nos han ayudado a clarificar el recorrido del lienzo murario de la localidad. Este autor, de nuevo, no alude a la existencia de lienzo murario alguno a la cota en que se encuentra el solar estando localizada la línea de muralla a una cota muy superior, sobre las calles Clavel y Santos Isasa. El resultado de este estudio lo hemos plasmado en un plano adjunto (**Fig. 9**).
