# **ANUARIO ARQUEOLÓGICO DE ANDALUCÍA 2016**

# **RESUMEN DE LA ACTIVIDAD ARQUEOLÓGICA PREVENTIVA CONTROL DE MOVIMIENTOS DE TIERRA EN LOS ENTORNOS DEL GUADALMEDINA Y RENFE EN LAS LÍNEAS 1 Y 2 DEL METRO DE MÁLAGA (2016-2018)**

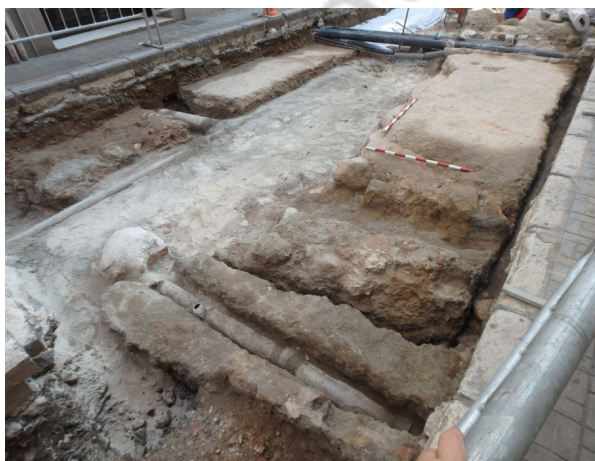
**Lám. 1– Torre Gorda**

El desvío de los servicios afectados por el plan de obras desde la Alameda Principal Norte planteó la conveniencia de realizar una cata en calle Panaderos, ya que se presumía que podrían aparecer restos de la Torre Gorda de las Atarazanas de la Málaga nazarí, la cual resultó positiva. La limpieza de la estructura durante los meses de agosto y septiembre de 2016 evidenció que se hallaba muy alterada por diferentes acometidas de infraestructuras (siglos XIX y XX) (Lám. 1)

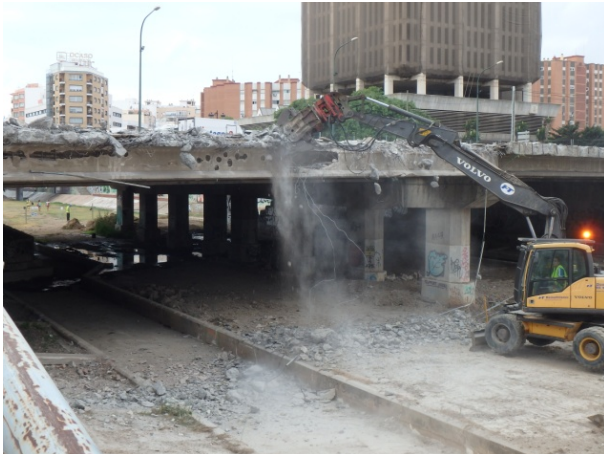
**Lám. 2 – Demolición del tablero norte del Puente de Tetuán**

Entre 2016 se inició la demolición del tablero norte del Puente de Tetuán, ya que los pilotes de las zapatas de cimentación obstaculizaban la construcción del túnel de línea. Dicho tablero se repuso en 2018 (Lám. 2).

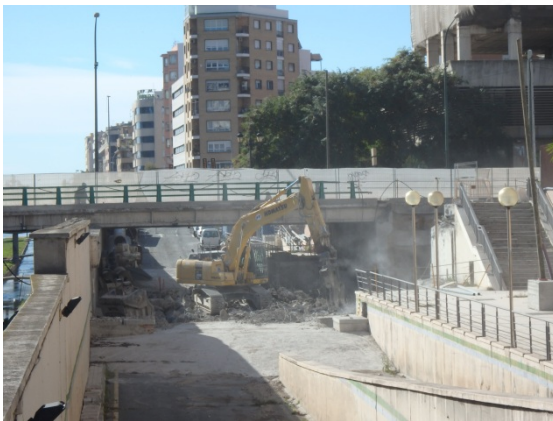
**Lám. 3 – Demolición del Estribo 1 del Puente de Tetuán**

También se demolieron los Estribos 1 y 2 del Puente de Tetuán correspondiente a su lateral norte, que así mismo se reconstruyeron durante los años 2017 y 2018 (Lám. 3).

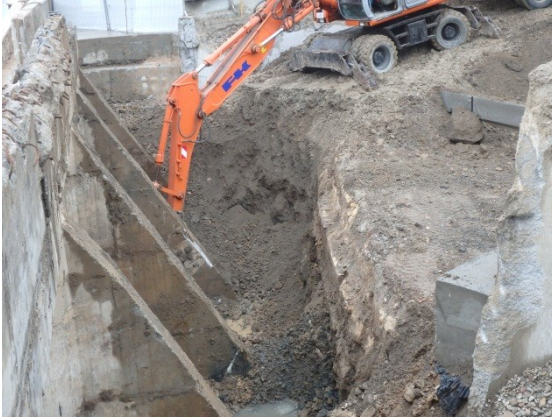
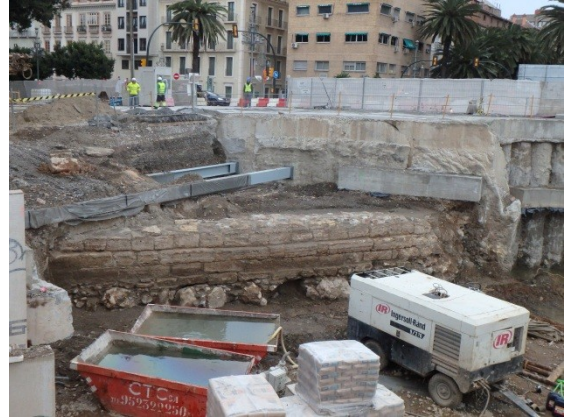
**Lám. 4 – Estribo 2 y restos de paredón. Lám. 5 – Paredón.**

Al demolerse el Estribo 2 se documentaron los restos de uno de los paredones que delimitaban el cauce del Guadalmedina por su margen izquierda, con cronología del siglo XIX. Se observó que se hallaba afectado por la construcción del estribo que se iba a demoler (Láms. 4 y 5).

Esta estructura fue excavada y documentada planimétrica y fotográficamente.

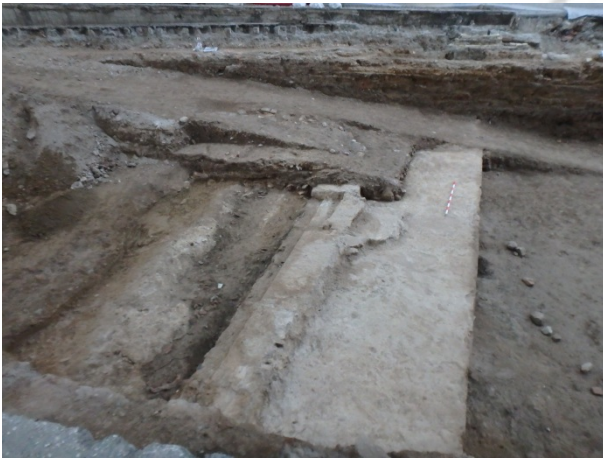
**Lám. 6 – Localización del Muro Oeste**

Además de la cata ya mencionada para la localización de la Torre Gorda, durante el bienio 2016-2018 se ejecutaron diversas catas y algunos sondeos específicos, estos últimos contemplados dentro de la Actividad Arqueológica Preventiva: Excavación en extensión en el ámbito del Castillo de San Lorenzo, iniciada en febrero de 2016, a raíz de la localización del muro oeste a finales de 2015 (Lám. 6).
