PROSPECCIÓN ARQUEOLÓGICA EN LA “LÍNEA DE ALTA VELOCIDAD SEVILLA – CÁDIZ”.

TRAMO: UTRERA – AEROPUERTO DE JEREZ DE LA FRONTERA.

SUBTRAMO LEBRIJA – EL CUERVO

LUZ SÁNCHEZ-CAPILLA ARROYO

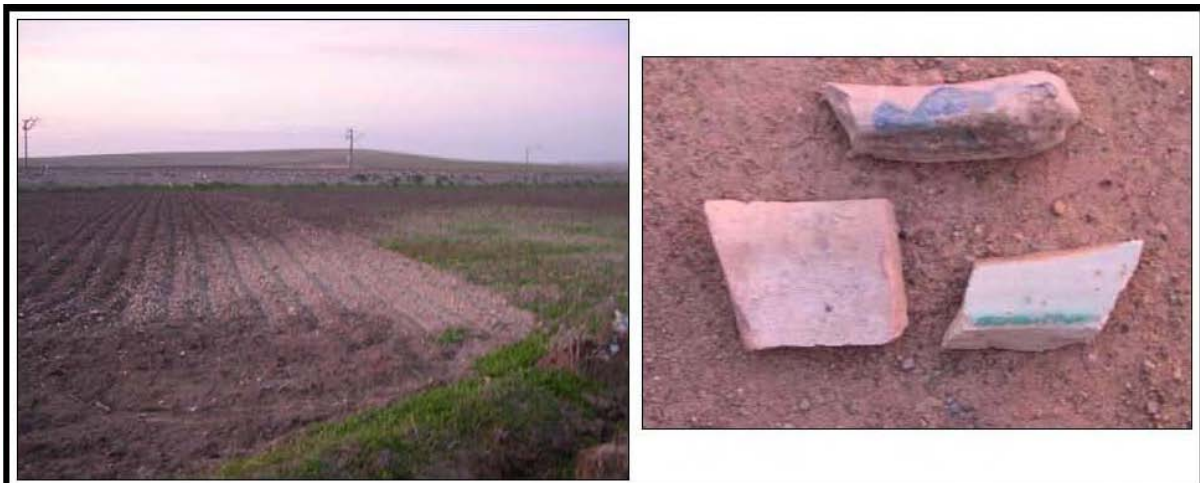
1. OESTE DE LA CASA DEL POZO VIEJO.

DESCRIPTIVA: Se localiza en una parcela de labor al pie del camino de Jerez. Se observan restos constructivos en superficie (manteados de yeso), parece responder a una pequeña edificación de planta rectangular derribada. En superficie fragmentos de cerámica vidriada.

ESTADO DE CONSERVACIÓN: Parcialmente destruido

RIESGOS: Se localiza a 80 metros del eje de la traza.

Panorámica del entomo y detalle del material cerámico

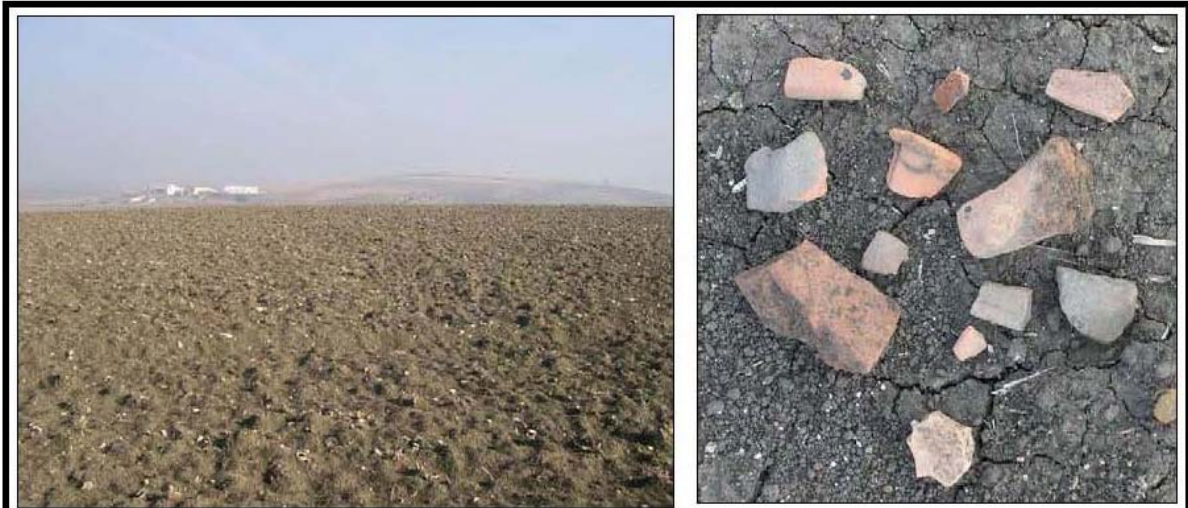
2. LOMA AL SUR DE LA CASA DEL POZO VIEJO

DESCRIPTIVA: Se localiza en la cota más elevada de una loma completamente labrada. El material en superficie es escaso, se observa material cerámico atípico y erosionado. Abundan fragmentos de piedra de yeso.

ESTADO DE CONSERVACIÓN: Desconocido

RIESGOS: Se localiza a 50 metros del eje de la traza.

Panorámica del entorno y detalle del material cerámico

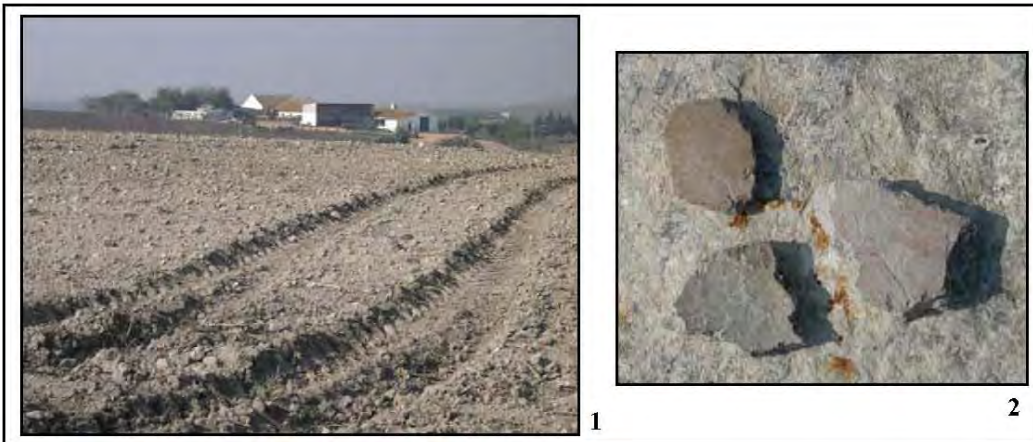
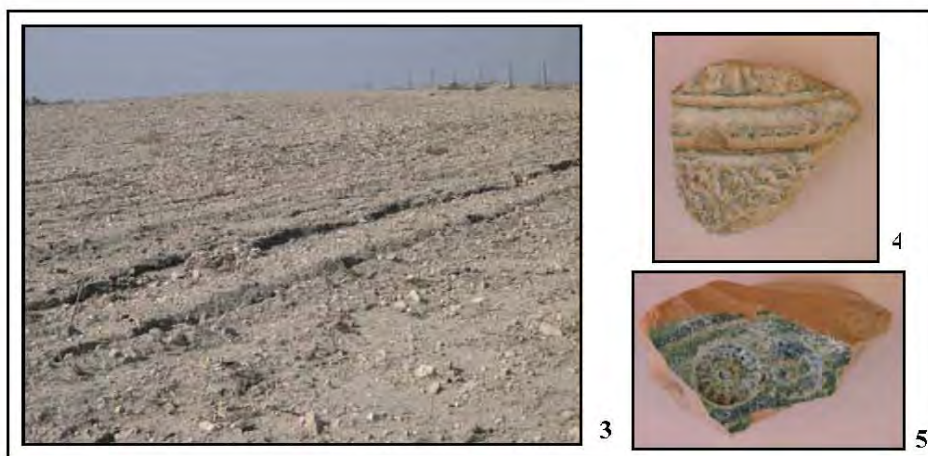
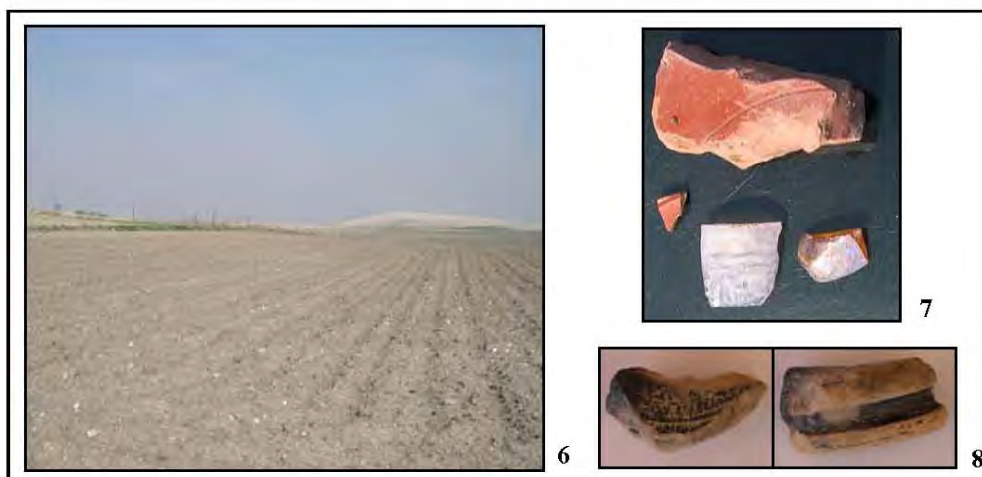
3. CORTIJO DE ABAJO-QUINCENA (Lebrija)

DESCRIPTIVA: Consiste en un yacimiento de gran extensión, de 45 a 50 hectáreas. Se extiende por tierras de labor, sobre una superficie formada por lomas entre los cortijos de Quincena y de Abajo, a ambos lados del camino de Jerez, que coincide con la cañada de Lebrija-Jerez y posiblemente se superponga a una vía de época romana o incluso prehistórica. El límite sur del yacimiento

ESTADO DE CONSERVACIÓN: Desconocido a causa de la actividad agrícola

RIESGOS: El eje de la traza discurre por el yacimiento

1-2. Área al oeste del eje de la traza y al pie del camino de Jerez, con predominio de fragmentos cerámicos realizados a mano.

3-5. Área al oeste del eje de la traza y al oeste del camino de Jerez y entre este y el camino a Rancho Ventura, con predominio de fragmentos cerámicos de época árabe.

6-8. Área en el límite sur del yacimiento en el entorno del topónimo Rancho Ventura, con predominio de material cerámico de época romana: *T. Sigillata* y *campaniense*.

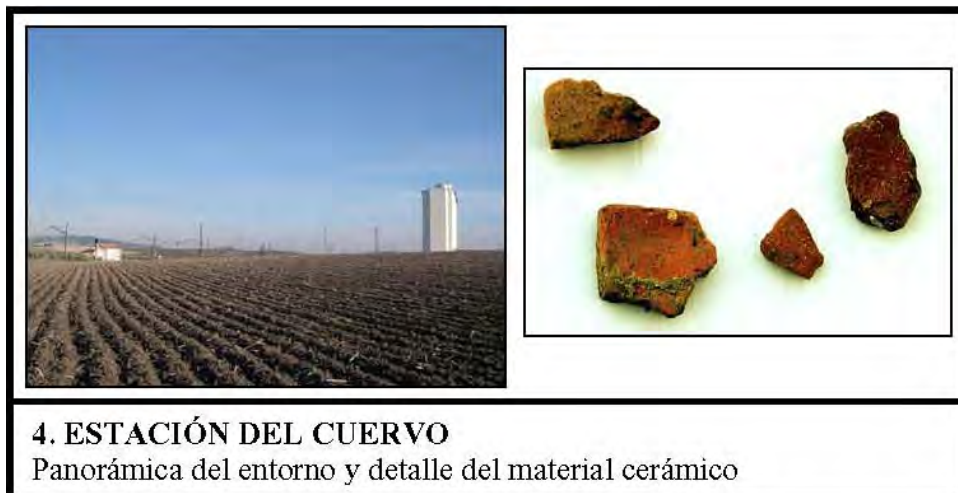
DESCRIPTIVA: Se trata de una loma completamente labrada al noroeste de la estación de El Cuervo. Se observan materiales escasos en superficie, con algo más de densidad al Este. Los fragmentos cerámicos se presentan muy erosionados y rodados, de cocción oxidante y tonalidades anaranjadas y rojizas.

ESTADO DE CONSERVACIÓN: Desconocido

RIESGOS: Se localiza a 30 metros del eje de la traza.

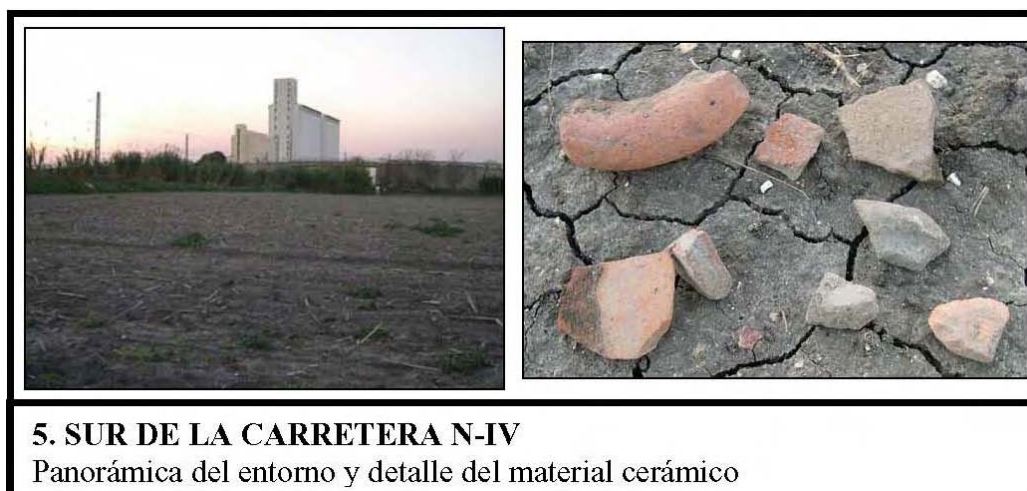
tación del Cuervo una vez traspasado el puente de la N-IV. Se trata de un campo de labor de superficie llana, ligeramente alomada. Abundante material en superficie muy variado: vidrio, porcelana etc., la cerámica se presenta muy rodada, a tono de tonalidad pardo-gris oscura y pasta amarillenta; un fragmento de asa de sección circular. En general no se observan fragmentos significativos. Es posible que esté en posición secundaria, por aportes de tierras para la desecación de la marisma.

ESTADO DE CONSERVACIÓN: Desconocido

RIESGOS: Se localiza a pie del eje de la traza.

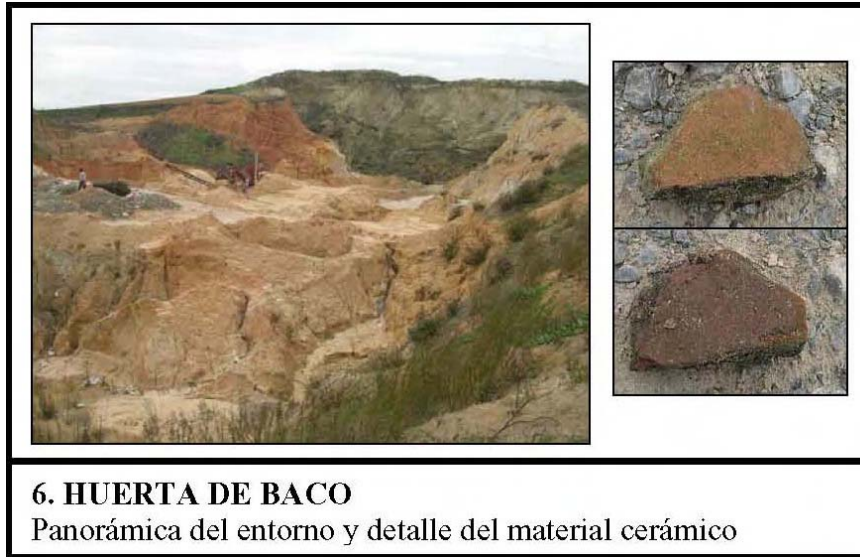
6. HUERTA DE BACO

DESCRIPTIVA: Se localiza al norte del casco urbano de Lebrija. Se trata de una explotación de áridos abandonada con una parte vallada sin escombros y otra sin vallar y escombros en su interior. Se recoge un fragmento cerámico realizado a mano entre las tierras retiradas de la cubierta vegetal. En la carta arqueológica se recoge con el mismo topónimo un yacimiento de amplia cronología, pudiendo ser el mismo.

ESTADO DE CONSERVACIÓN: Desconocido y/o destruido.

Alto nivel de alteración

Panorámica del entorno y detalle del material cerámico

RIESGOS: Como área de posible vertedero se debe de controlar arqueológicamente.

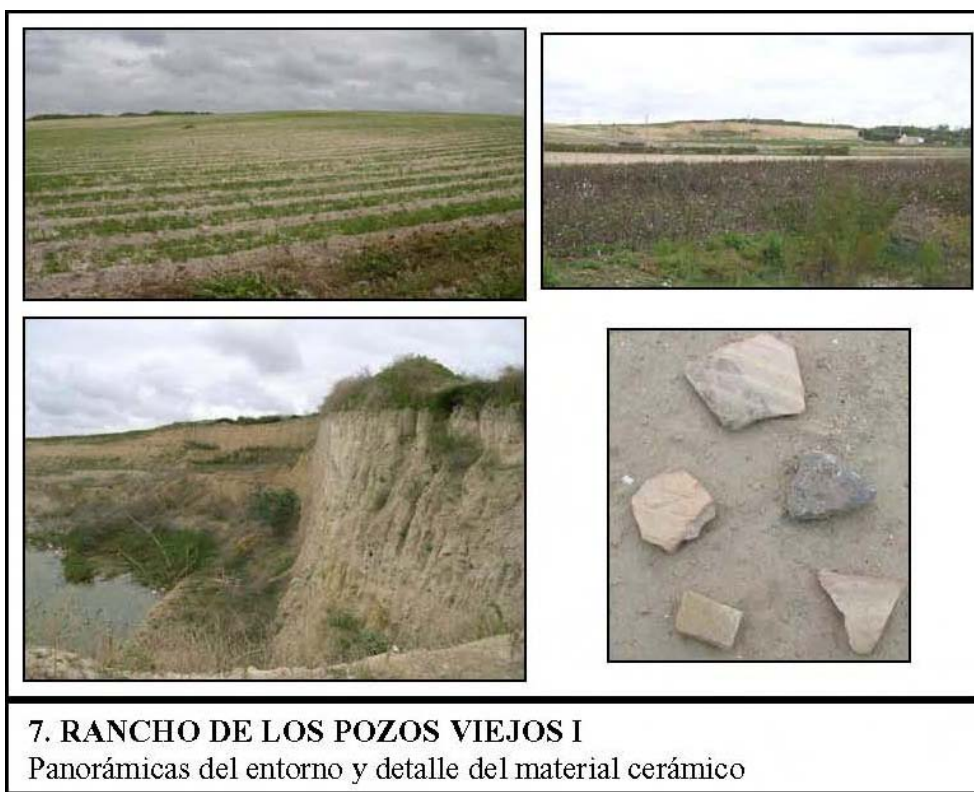
DESCRIPTIVA: Se localiza al norte del casco urbano de Lebrija, próximo a la vía férrea a la altura de p.k. 72. Se trata de una explotación de áridos abandonada con varios frentes paralelos a la vía del tren. Los perfiles se ven limpios, si bien en un campo con cultivo enfrente del p.k. 72 donde finaliza en un frente abandonado se observan varios fragmentos cerámicos, uno de ellos a mano indeterminado y el resto a torno, uno de ellos con acanaladuras.

ESTADO DE CONSERVACIÓN: Desconocido y/o destruido

RIESGOS: Se sitúa próximo a posible vertedero.

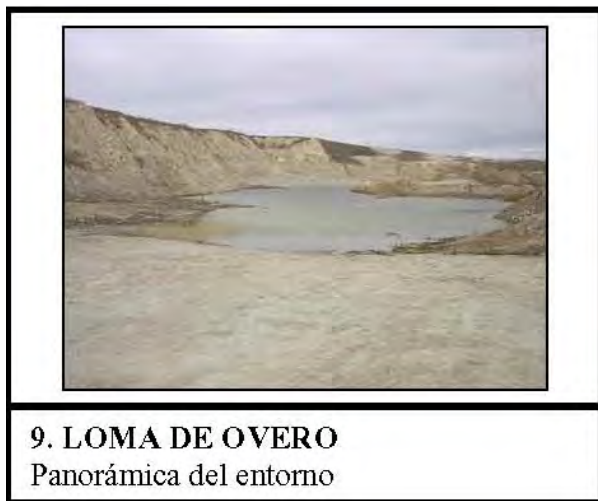
DESCRIPTIVA: Se localiza al oeste de Lebrija en las inmediaciones de la estación de ferrocarril. Se trata de una antigua explotación de arcillas blancas. Con el mismo topónimo está catalogado un bien de amplia cronología. No se han documentado materiales arqueológicos en el área del posible vertedero.

ESTADO DE CONSERVACIÓN: Desconocido y/o destruido

RIESGOS: Como área posible vertedero se debe de controlar arqueológicamente.
