# ANUARIO ARQUEOLÓGICO DE ANDALUCÍA

## **Actuaciones arqueológicas en Los Baños de La Malahá (Granada).**

### **Campaña de 2015.**

MARÍA OLIVA RODRÍGUEZ-ARIZA<sup>1</sup>

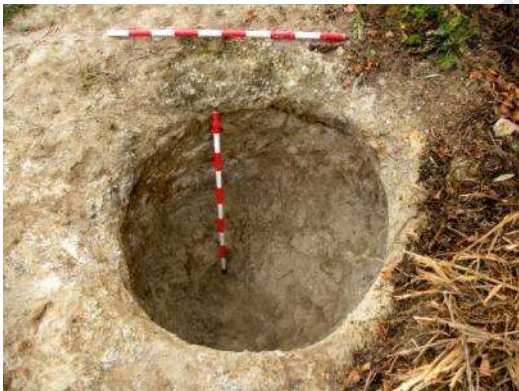
Figuras 7: Silo después de su limpieza.

Presenta una boca más o menos circular de 90 x 100 cm., aunque está rebajada en su lado norte. Tiene una profundidad aproximada de 1,20 m y una forma ovoide, con las paredes irregulares excavadas en un sustrato de conglomerados (Fig. 7). Por su morfología es similar al del Corte 14, por tanto de época medieval.
