INTERVENCIÓN ARQUEOLÓGICA PREVENTIVA MEDIANTE SONDEOS Y SEGUIMIENTO DE OBRAS EN CUESTA MAUROR Nº5, GRANADA.

Juan Manuel Ríos Jiménez, Arqueólogo Arqueología y Patrimonio, Granada

Este artículo es fruto de la IAP. Mediante sondeos derivada del proyecto de **“Vivienda unifamiliar de obra nueva en Cuesta de Mauror nº5, (Granada)”**, cuyo promotor es María Vanesa Rodríguez Valero y Per Henrik Goranssen; y arquitectos son: Arturo López Payer y Francisco Fernández Ballester.

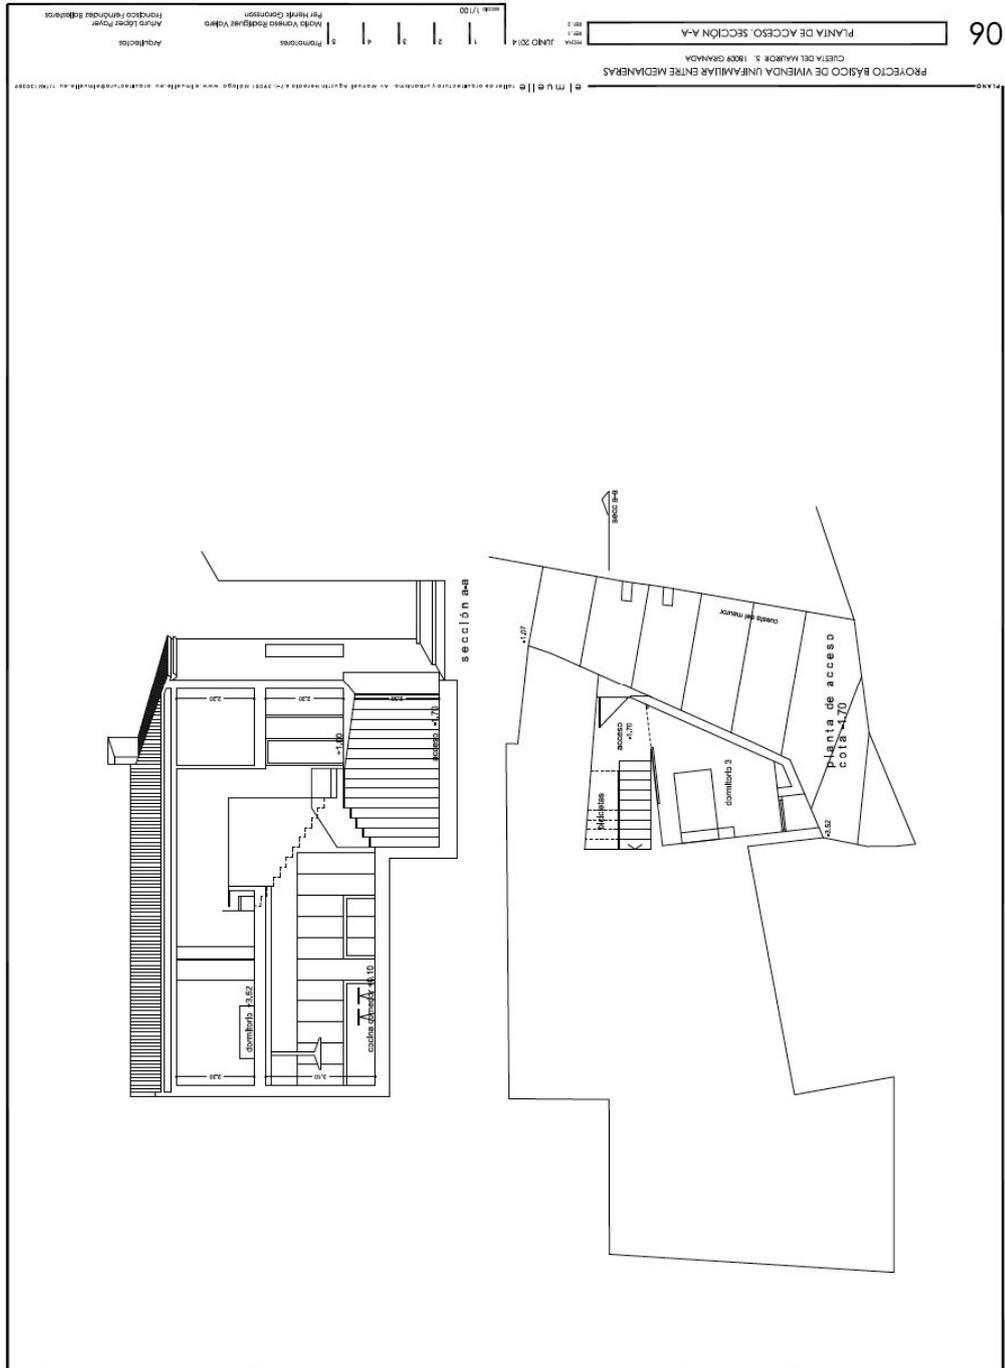
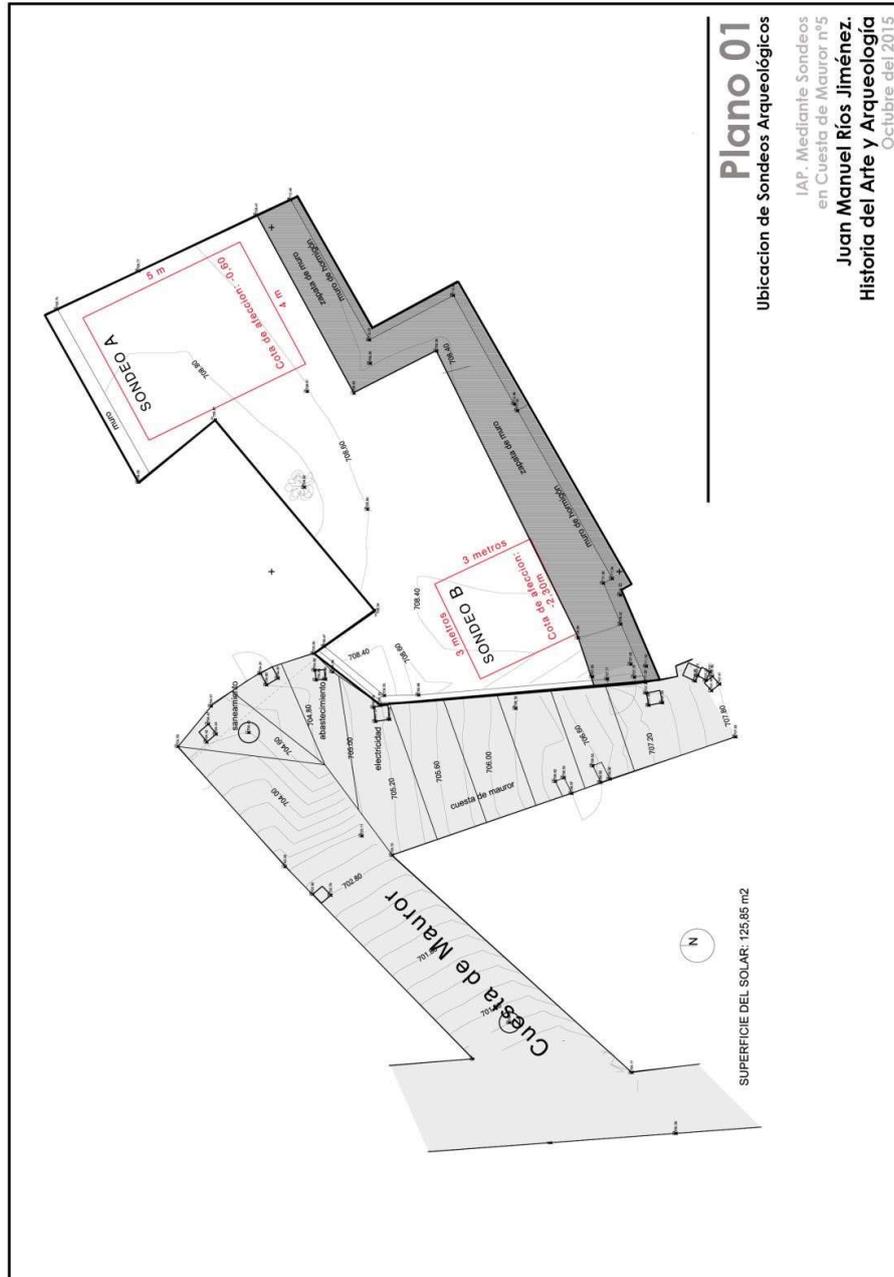
A continuación se exponen, en primer lugar, el plano de proyecto arquitectónico y, en segundo, el planteamiento de la actividad arqueológica:

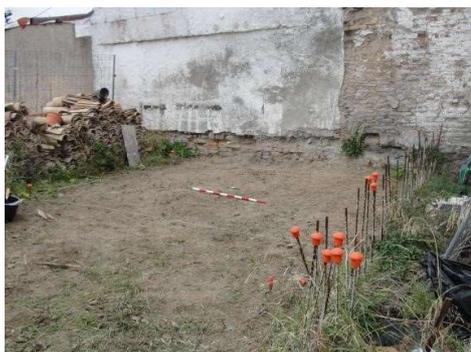
SONDEO A Planteamiento

En primera instancia se planteó el Sondeo A, al fondo del solar redimensionándolo debido a medidas de seguridad laboral. Quedando este finalmente con unas medidas de 4 x 3 metros.

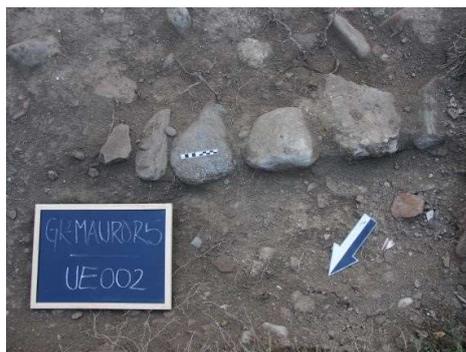
UE.002 Alineacion de piedras

Al retirar este estrato aparece una alineación de piedras cercana a la esquina noroeste del sondeo (UE.002). y otra serie de estratos de diferente índole: de tierra apisonada (UE.003), de relleno de nivelación con diferentes materiales contemporáneos (UE.004), de tierra con bastantes nódulos de cal (UE.005), de grava en la esquina sureste del sondeo (UE.006).

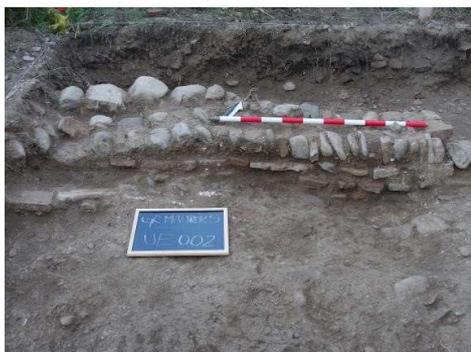
UE.002 Murete "Parata"

Al continuar el rebaje, sale a relucir que la alineación de piedras pertenece a un murete que tiene una dirección Oeste-Este y que este se extiende hasta el perfil Este mediante una línea de varios ladrillos cortados de forma cuadrada (UE.008). El murete tiene bastante entidad y este compuesto de un aparejo irregular de bolos de río que se alternan con ladrillos.

En el sondeo A ha aparecido un murete-parata que creemos servía de aterrazamiento del terreno lo que justifica su notable entidad UE.007 y que amortiza al suelo UE.026 y UE.024.

En el sondeo A ha aparecido un murete que hemos interpretado como parata de aterrazamiento. Al no haber agotado la secuencia estratigráfica ni haber alcanzado el arranque del muro, solo podemos adjudicarle una cronología, por cerámica asociada y estratigrafía, del siglo XVI-XVII, siendo este un termino *ante quem* ya que estratos hallados fechados en ese siglo lo cubren.

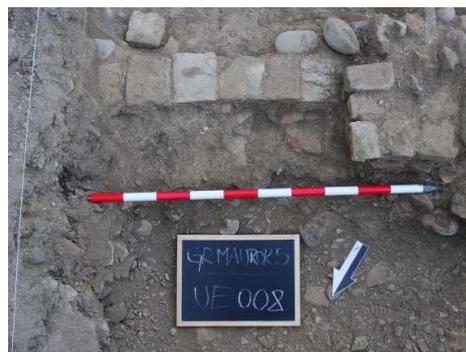
UE.008 Alineacion de ladrillos hasta perfil Este

Continuamos detectando nuevas UEs: alineación de ladrillos paralela a murete (UE002) en su encuentro con el perfil oeste (UE.009), pequeña unidad de aporte natural con abundantes bolos de río que se inserta en perfil sur (UE.010), relleno con abundante material cerámico, ladrillos, carbón y restos óseos animales.

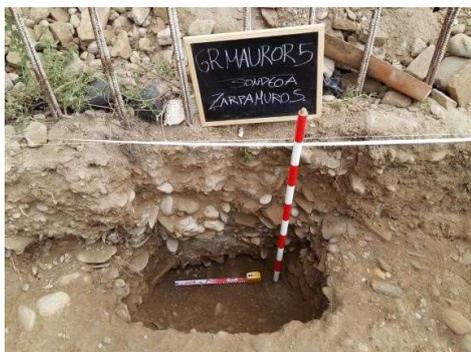
Cata en perfil sur

En el sondeo A se rebajó a -060m y no se ha agotó la secuencia estratigráfica, si bien es cierto que en la cata que se realizó junto a la zapata de hormigón contemporánea, se rebajó un estrato, UE.010, en la que aparecía gran cantidad de cerámica almohade (S.XIII) y nazarí de transición (S.XIV) y algunas piezas de cerámica moderna (S.XVI).

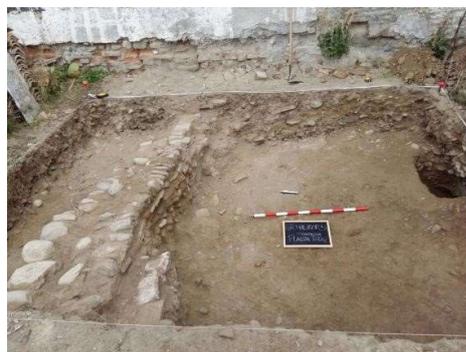
Fotografía Final Sondeo A

Por ultimo se rebajó la UE.012 (de contacto entre UE006 y cara sur del murete UE.002), se realizaron los perfiles, se limpió el sondeo al completo, se tomaron cotas, se fotografió y se dió por concluido al haber alcanzado la cota de proyecto -0,60m. Recibimos visita de técnico Juan Cañavate que nos dio visto bueno a la finalización del sondeo A y se comenzó el sondeo B.
