# ANUARIO ARQUEOLÓGICO DE ANDALUCÍA

**INTERVENCIÓN ARQUEOLÓGICA DE APOYO A LA RESTAURACIÓN DEL  
MURO DE TAPIA N° 2 DE LA HUERTA GRANDE DEL GENERALIFE.  
MURO SURESTE DEL ACCESO MEDIEVAL AL GENERALIFE**

LUCA MATTEI

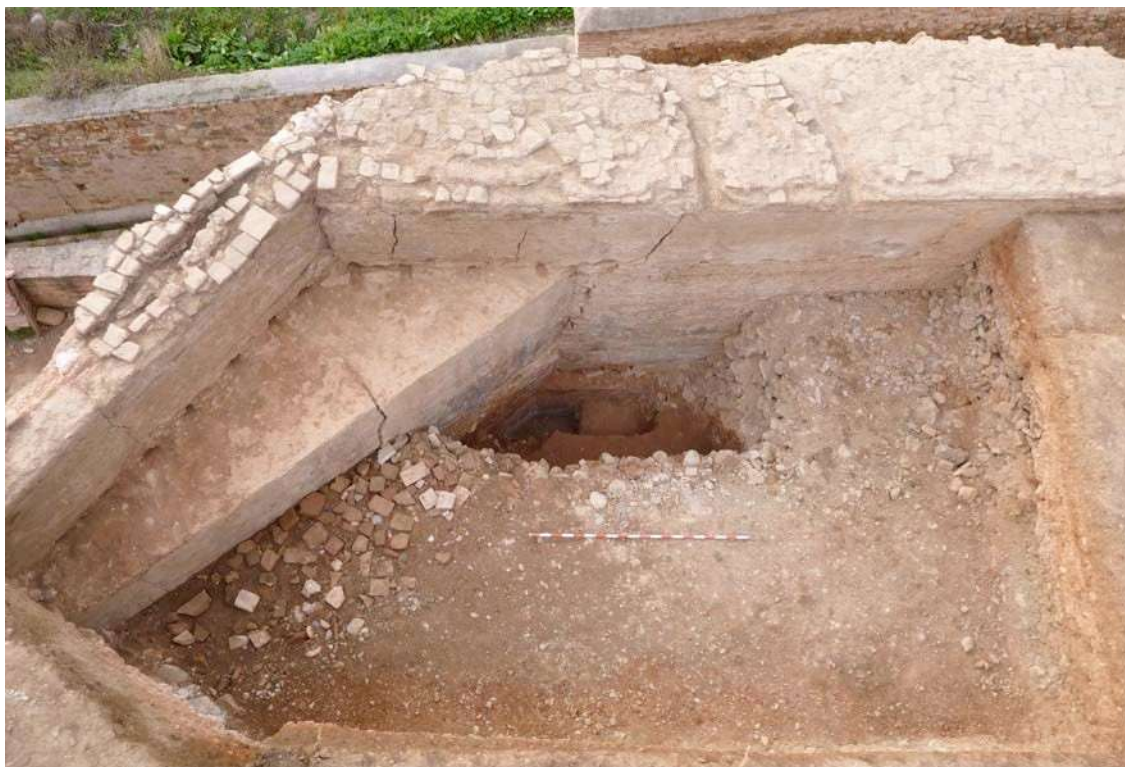
Lám. I – Situación final del sondeo A

Seguramente se empezarían los dos muros de forma simultánea. Por un lado el majestuoso zócalo de mampostería UE 201 y por el otro los cimientos del muro del callejón, la UE 101 compuesto por seis cajones en su punto más alto. En la parte más profunda del sondeo A se documentó por un lado como el muro que da al callejón en su interior es más ancho por lo menos a partir del 5 cajón, por otro como existía un potente chaflán de tapial para reforzar la unión de los muros y como los cajones del muro del callejón trababan con la gran estructura en chaflán.

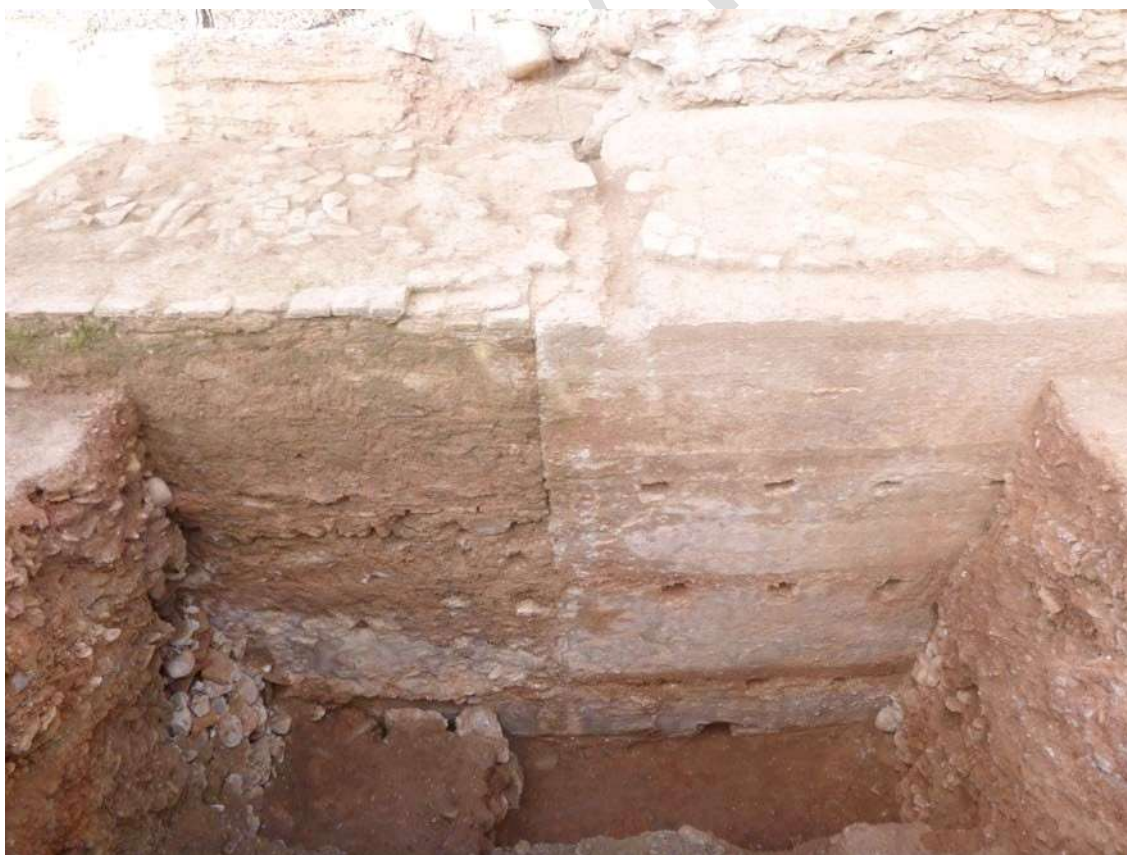
Lám. 2 – Situación final del sondeo B

A continuación, una vez construido este primer muro que va desde el espacio de la alberca hasta la restauración que realiza Torres Balbás, justamente en donde se ha planteado el sondeo B, se puede ver como existe un corte en los depósitos asociados al muro interior de tapial calicastro y como adosado a él se empieza la construcción de otro gran muro, la UE 103, esta vez edificado con una técnica de mampostería encintada con verdugadas de ladrillos. Este muro continúa a la misma cota del muro de tapial de la parte septentrional para bajar de un cajón en su parte final cuando tras realizar este salto, llega hasta la esquina de la huerta en la confluencia de los dos muros cuando lo vemos trabar con la estructura en chaflán y quedándose a su misma altura.

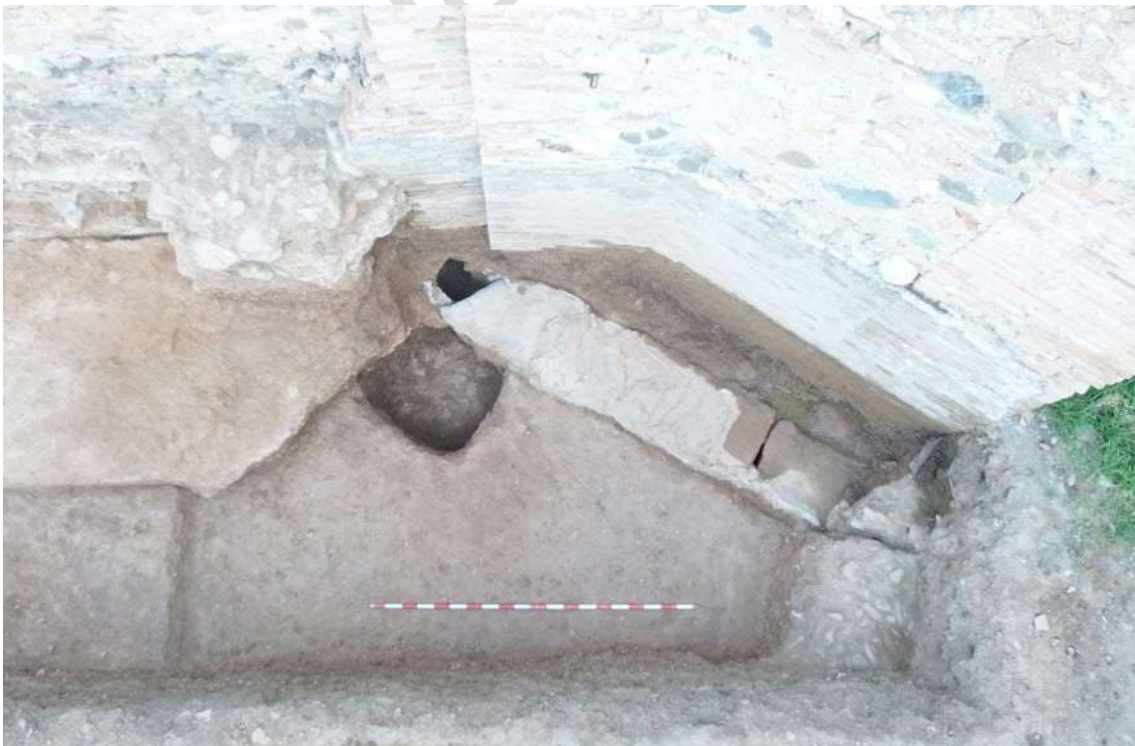
Lám. 3 – La canalización que alimenta la alberca

Merece mencionar algunos hallazgos que se han documentado al excavar los depósitos que rellenaban la huerta, especialmente en la parte septentrional del muro, en la parte trasera de donde se sitúa la alberca presente en la placeta. En este punto se descubrió parte de la canalización originaria que proporcionaba agua a la alberca, posteriormente trasformada por las intervenciones de Torres Balbás. A un nivel superior de la canalización se documentó el límite meridional del empedrado de la estructura viaria que desde el acceso a la huerta corría paralela al muro norte de la huerta, empedrado que ya se documentó en la intervención del año 2011.

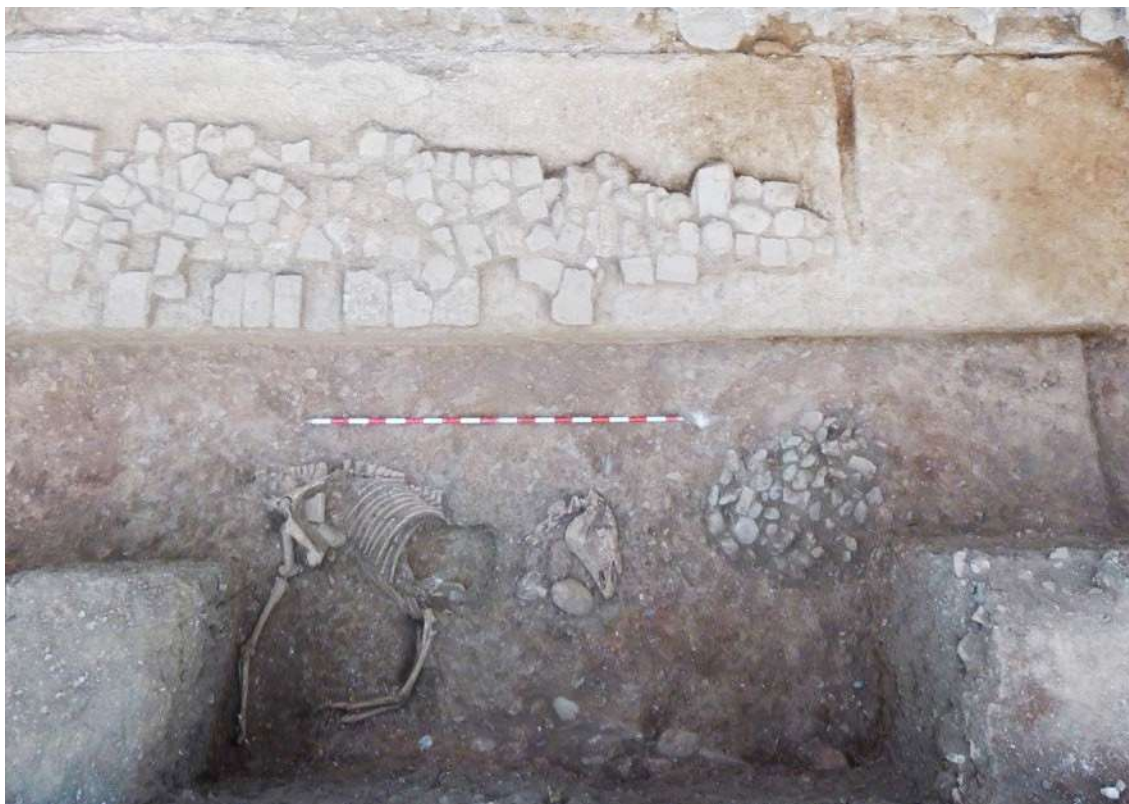
Lám. 4 – El équido y el pozo ciego documentado en la parte septentrional del seguimiento superior de la huerta

Además a pocos metros de distancias, exactamente a contacto con los rellenos de construcción de la huerta, antes de que empiecen los primeros estratos de cultivos, se exhumaron los restos prácticamente entero de un équido que seguramente se habría empleado como animal de carga en las obras de construcción de la huerta.
