# ANUARIO ARQUEOLÓGICO DE ANDALUCÍA

# INTERVENCIÓN ARQUEOLÓGICA PREVENTIVA, CONTROL DE MOVIMIENTO DE TIERRA EN LAS OBRAS DE AMPLIACIÓN DEL HOTEL NH DE CALLE SAN JACINTO Nº4 (MÁLAGA)

**DANIEL NÚÑEZ VÍLCHEZ.**  
**ALBERTO CUMPIÁN RODRIGUEZ.**

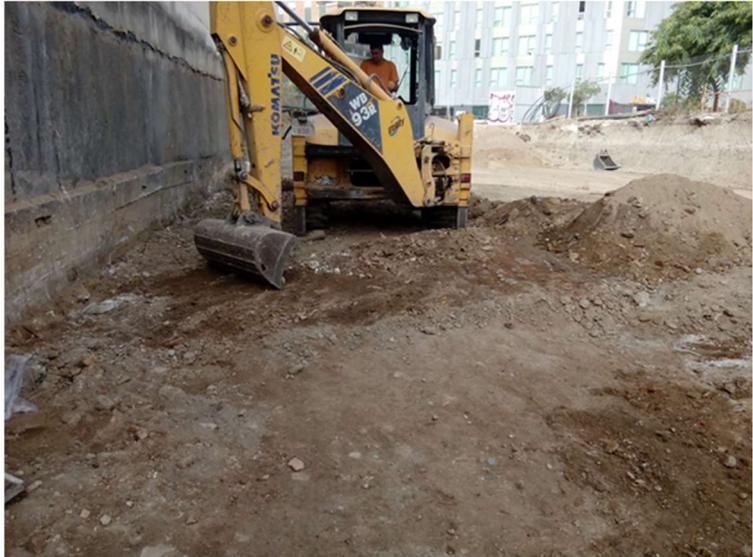
Teniendo esta referencia como margen de seguridad, se efectuó el **rebaje controlado en el resto de la parcela** siguiendo el protocolo de actuación señalado. Esta actuación nos permitió **confirmar la estratigrafía general de la parcela**. (Que participa de lo general para el resto de la zona) Determinados por los procesos de colmatación aluvial y por la orografía de la zona se determinan capas con asientos de gran horizontalidad y que se suceden con enorme potencia.

Como Ue.-1 hemos denominado a los rellenos actuales (basuras-escombros) que terminaban por colmatar la superficie de la parcela. En los laterales del solar encontramos restos de la solería (Ue.-2) que actualmente cubre la plaza dejando incluso restos aún de las gravas blancas de su drenaje (Ue.-3).

Con generalidad y salvo desarrollos puntuales nos encontramos cubriendo las zonas no excavadas con anterioridad un estrato Ue. 4 de matriz terrosa, aunque amalgamada con alguna densidad de arenas tomando una tonalidad grisácea, mezclada puntualmente con bolsadas de mampuestos sueltos y gravas.

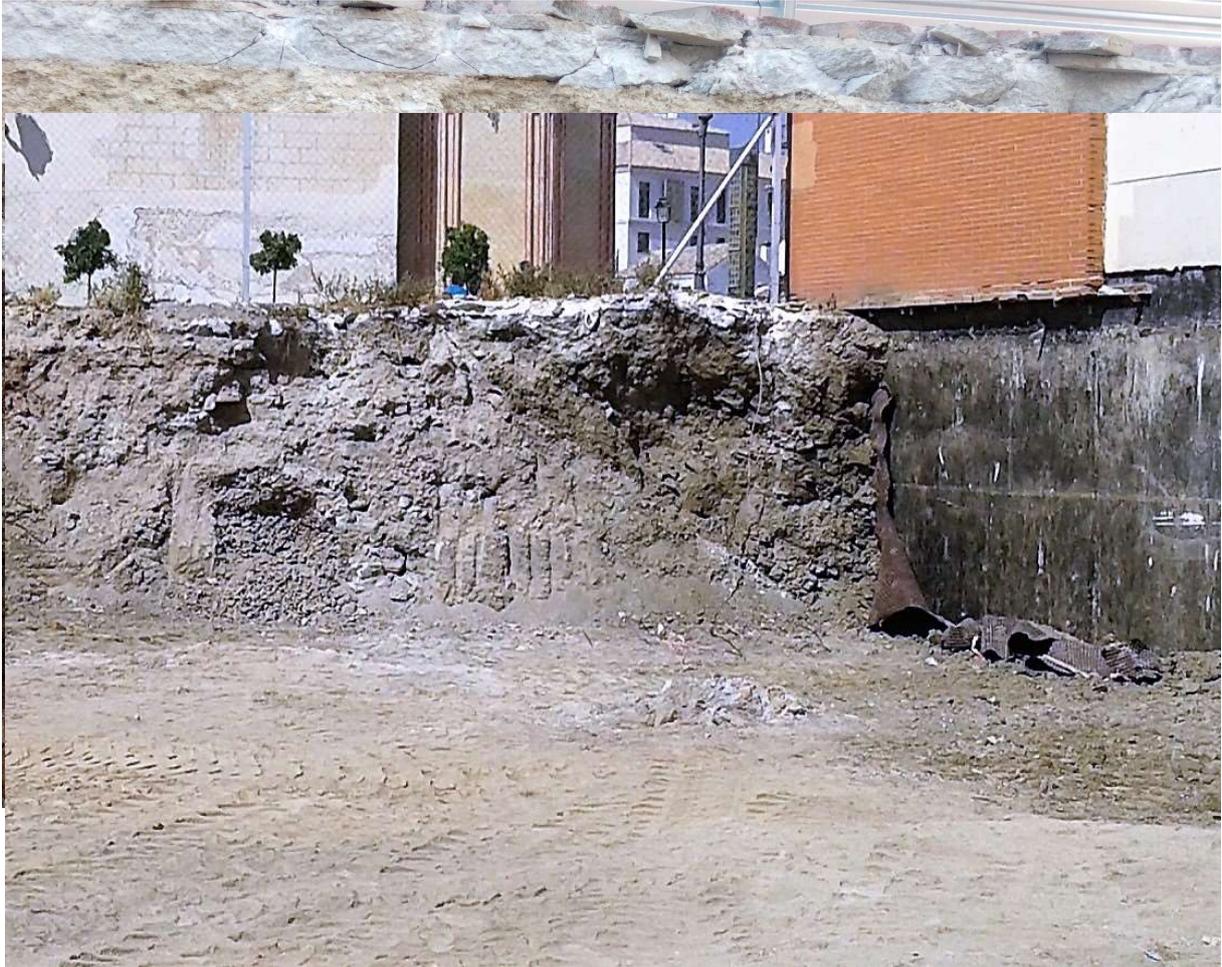
Como dato anecdótico bajo este estrato se encontró retazos de geotextil entendemos que vertidos de la intervención anterior realizada para las actuaciones de construcción del

actual NH. (en la fotografía se denota claramente el corte en chaflan junto a la edificación antigua)

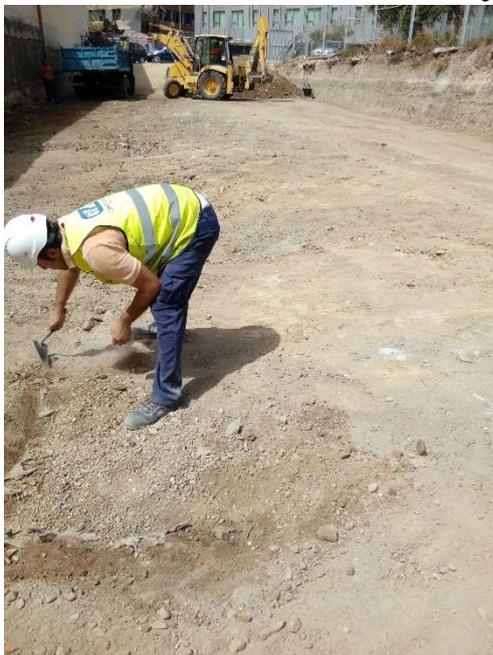
En la zona norte del área de trabajo, se hallaron dos estructuras de ladrillo y cemento (un muro y una posible cimentación; Ue. 9 y Ue. 10), rompiendo las Uu.ee. 5-7, justo por debajo de los fragmentos de geotextil. Estas estructuras contemporáneas debieron ser arrasadas, ya prácticamente soterradas, en su cabecera para la ejecución de la Plaza.

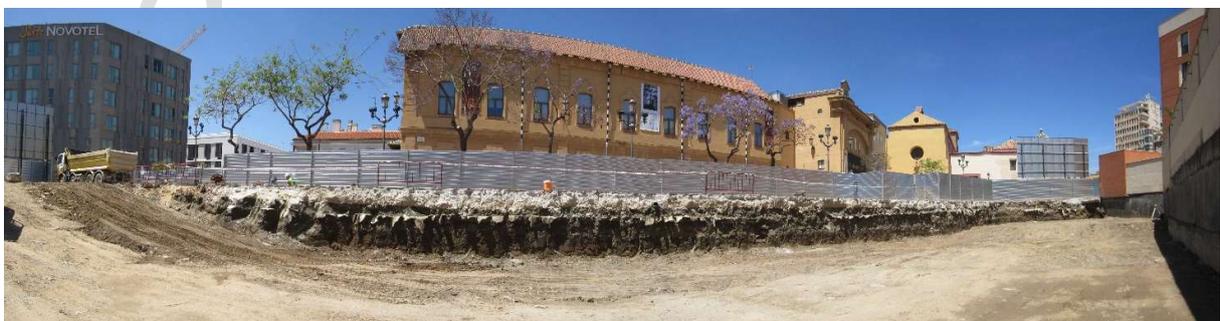
Alcanzada pues la cota significada como techo de los niveles arqueológicos se iniciaron los **trabajos plenamente de obras** con el ajuste preciso de esta cota mediante el rasurado superficial de estos terrenos igualando la cota en toda la superficie a los 2,80 m.s.n.m. La aparición de la cabecera de algunos de los muros de las viviendas musulmanas supuso la elevación sobre estas cotas en el área de situación a fin de no alterar en absoluto su

mantenimiento indemne.

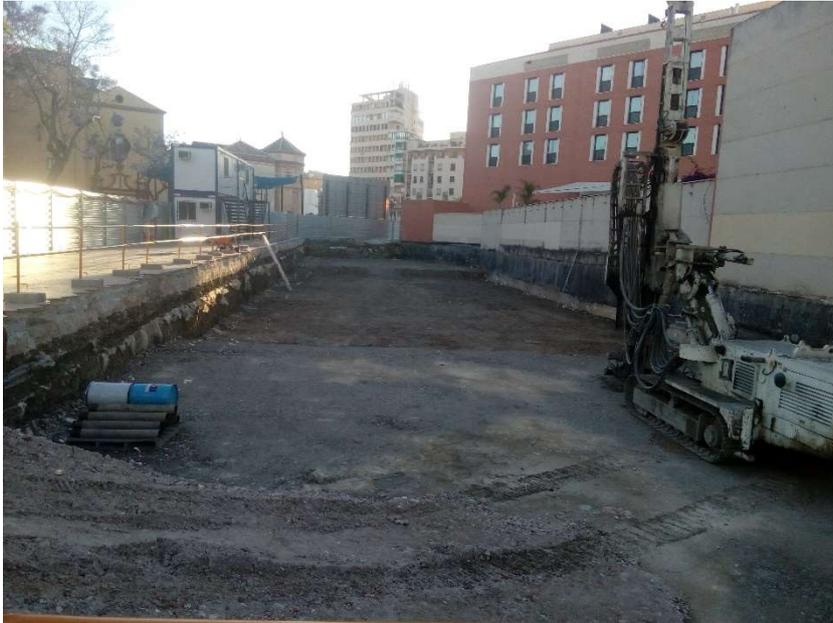
Tras ello, no obstante, se ajustó la superficie generalizada con la **disposición de gravas** en algunas zonas a fin de protección y drenaje.

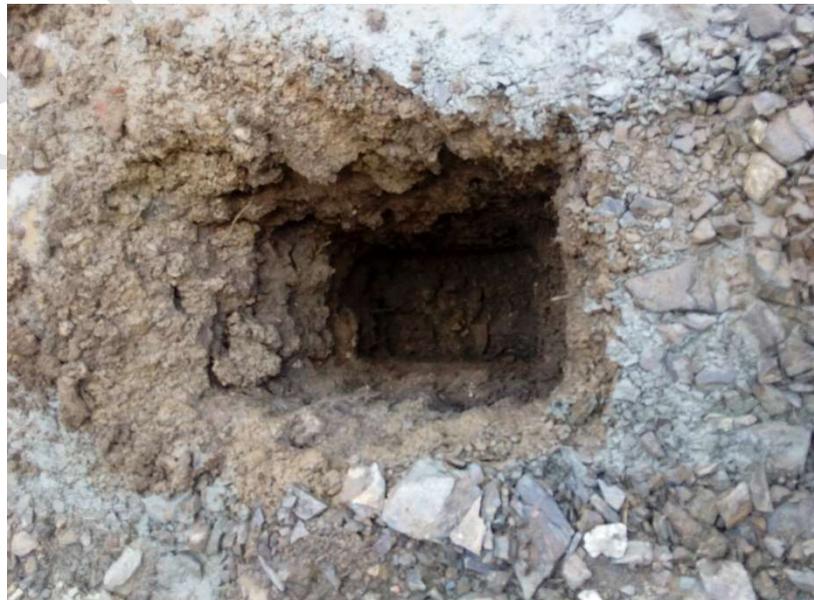
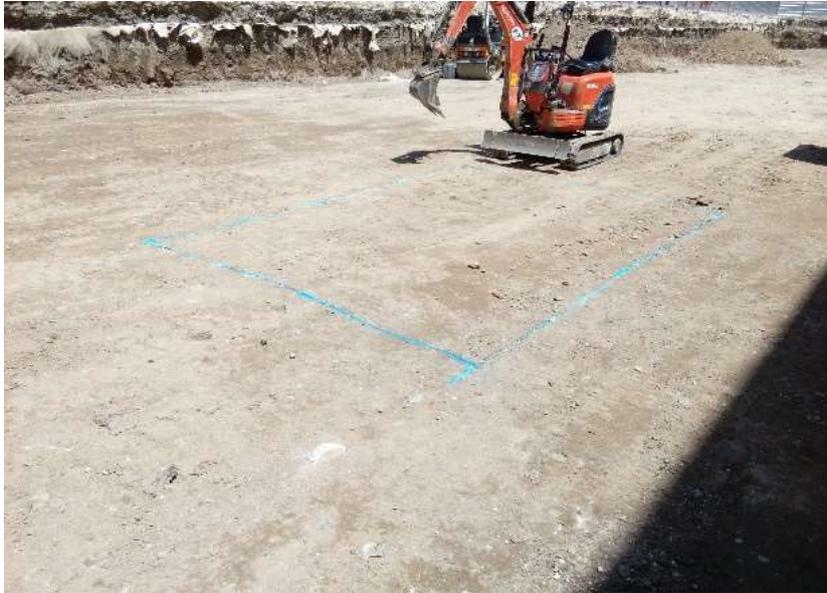
La consecución de las acciones de cimentación principiaba con la inserción de un **micro-pilotaje perimetral** en la parcela que sustentarían la losa superior. Se trataba de grupos de micros enlazados mediante encepado rehundido 25 cms desde la cota prevista.

Para descartar cualquier afección sobre restos se realizó la **excavación** (previa a la realización del micro-pilotaje) de las catas de inserción **de** estos **encepados**. Los resultados en todos ellos fueron absolutamente negativos respecto a la presencia de estructuras, entendemos que por coincidir con los interiores de las viviendas.

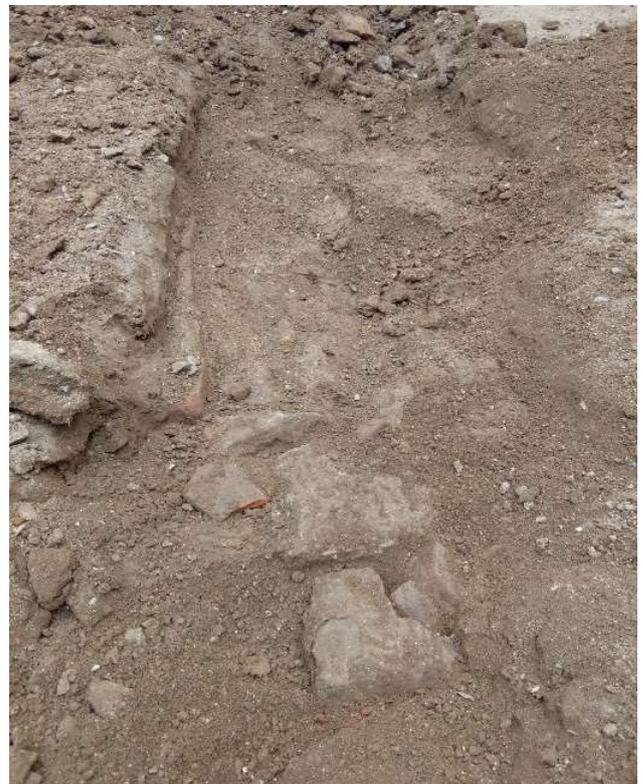
No sería este el caso de la cata que realizamos para **foso de escape del ascensor** Esta de mayor amplitud (3'10 metros de ancho por 4'15 metros de largo) debía sobrepasar la cota de referencia (2,80 m.s.n.m.) en 60 cms, donde apenas a 15 cms. despuntaría la cabecera conservada de varias estructuras murarias: uno de ellos resaltaba por su fábrica latericia mientras el otro solo mostraba

mampuestos.

Esta circunstancia motivó la paralización de los trabajos y la puesta en contacto con los técnicos de obra consensuándose la petición a Industrias para obtener licencia de ascensor sin foso. Solicitada esta al cabo de la calle fue aceptada, justificada por la salvaguarda de los restos arqueológicos.
