ANUARIO ARQUEOLÓGICO DE ANDALUCÍA

2017

ANÁLISIS ESTRATIGRÁFICO MURARIO DE LAS ESTRUCTURAS EMERGENTES EN EL BAÑUELO DE GRANADA

LUCA MATTEI

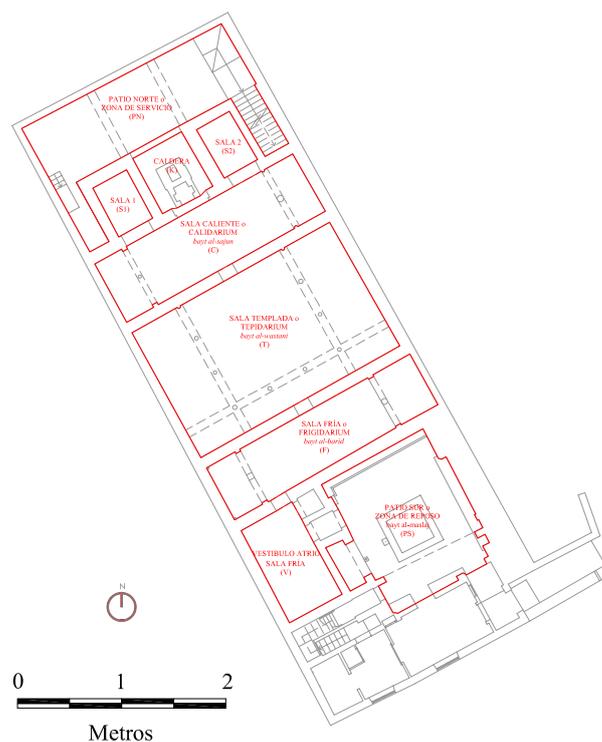
Fig. 2 – Planimetría con la sigla de los distintos ambientes

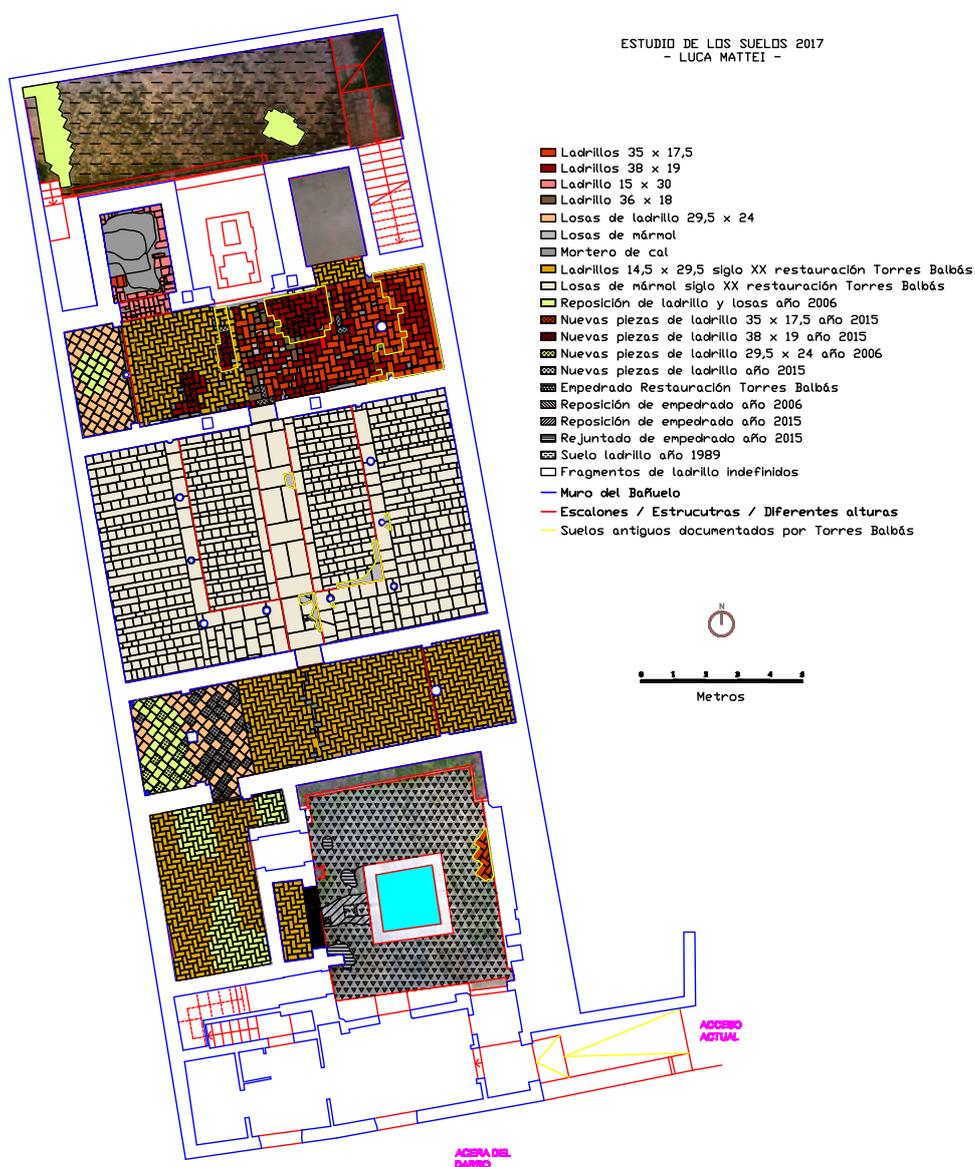
Fig. 3 – Caracterización de los suelos del Bañuelo

Proponemos una síntesis determinando diferentes fases, la mayoría perteneciente a intervenciones de restauración llevadas a cabo en los siglos XIX y XX. Sin embargo se han podido documentar pequeñas porciones de suelos anteriores a estas rehabilitaciones, sobre la que trataremos de reflexionar para fijar sus posibles cronologías.

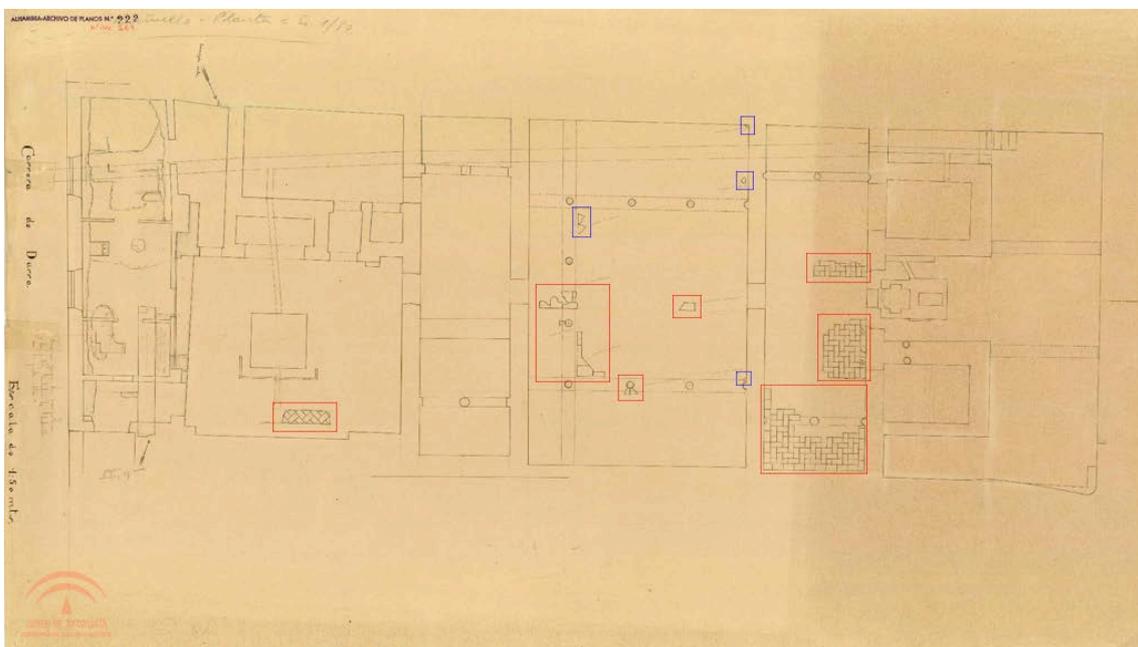
Fig. 4 – Restos de las partes de suelos que documenta Torres Balbás en su proyecto, las rojas en su mayoría están aún integradas en el edificio, mientras que las azules no se han conservado (Fuente imagen: RIA Recursos de Investigación de la Alhambra, modificada por el autor)

Los vestigios más antiguos documentados en los suelos del Bañuelo se hallan en tres ambientes diferentes, el patio sur o zona de reposo, en la sala templada y en la sala caliente. Estos restos existían antes de la rehabilitación del edificio durante la década de los veinte, dado que en el proyecto que elabora Torres Balbás se señalan de forma clara. En el patio sur aún se conservan restos de la pequeña porción de suelo realizada con ladrillos que lucen un aspecto muy desgastado, en algunos casos fragmentados. Sus medidas son de 35 cm por 17,5 cm, las mismas de los ladrillos con canaleta central que se han documentado en área de la sala caliente y que se aprecian levantados en una fotografía de la obra de la rehabilitación de este patio por Torres Balbás. Creemos ser parte de un suelo que podía encajar con la interpretación que se ha hecho por algunos autores de este espacio como de vestíbulo o zona de reposo.

En la sala templada, en el plano que el arquitecto redacta son bien evidenciadas las porciones de losas de mármol, algunas de ellas corresponden a la que se pueden apreciar hoy en día. Existe la probabilidad que estamos frente a piezas originarias de uno de los suelos que tuvo el baño cuando aún desarrollaba sus funciones, siendo muy común un suelo de mármol en edificios hidráulicos de esta tipología.

En la sala caliente, el arquitecto señala elementos originarios en tres áreas distinta, tratándose en todas de ladrillos. A esta información hay que añadir que en la memoria de su “Proyecto de restauración del Bañuelo” en el punto c) dice “*que los aposentos abovedados se solarán con ladrillo mazari como el que tuvieron y del cual quedan algunos restos*”³, lo que suponemos sean lo que el indica en su plano. La porción que ocupa la parte oriental del ambiente, conserva intercalados ladrillos de dos dimensiones distintas aunque similares (38 cm por 19 cm y 35 cm por 17,5cm). En la base del muro perimetral y simultáneo a su edificación existe un pequeño escalón de ladrillo que la recorre y hace como de marco al suelo. La dimensión de estos ladrillos coinciden con lo mencionados antes que se hallaron en el patio meridional de entrada al baño, y se puede apreciar como son ladrillos con canaleta central puesto al revés, lo que nos hace suponer que los colocados en el suelo a lado y de misma dimensiones deben de tener esta análoga característica constructiva. Es una tipología de ladrillo empleado y documentado en las construcciones de época nazarí y anterior, por lo tanto podríamos estar frente a piezas de época medieval, aunque existe obviamente la posibilidad que se hayan reutilizado y colocado en época posteriores.

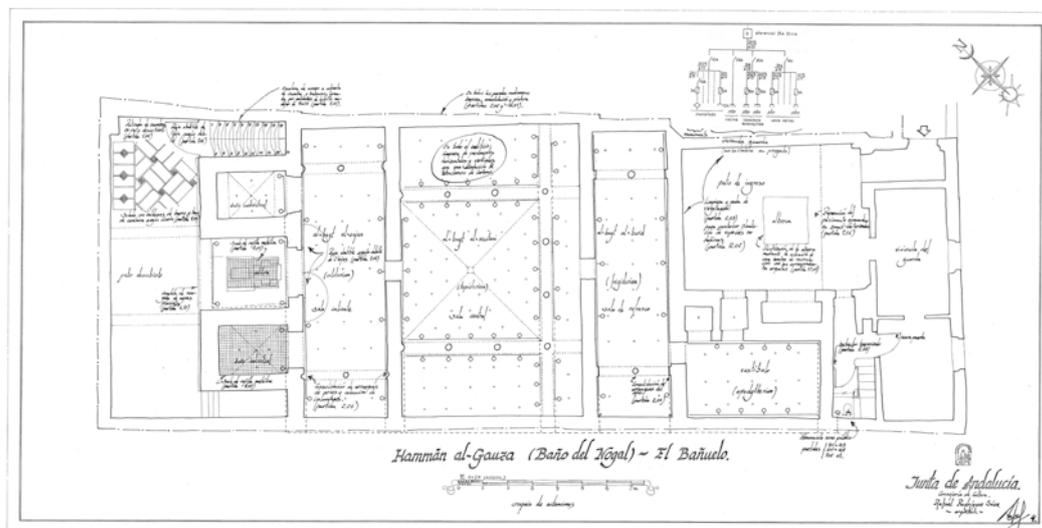
Fig. 5 – Plano del proyecto del arquitecto Rafael Rodríguez Sáez donde se aprecia el detalle de la solería del patio norte y de la escalera que da acceso a la cubierta
(Fuente imágenes: Rodríguez Sáez)

Durante esta fase de rehabilitación del edificio no se intervino en ningún de los suelos que quedaban en su interior. Sin embargo, en el patio norte o zona de servicio, en una planimetría del proyecto que presenta el arquitecto Rodríguez Sáez⁴ se puede observar perfectamente como la pavimentación que él plantea es la misma que podemos documentar en la actualidad.

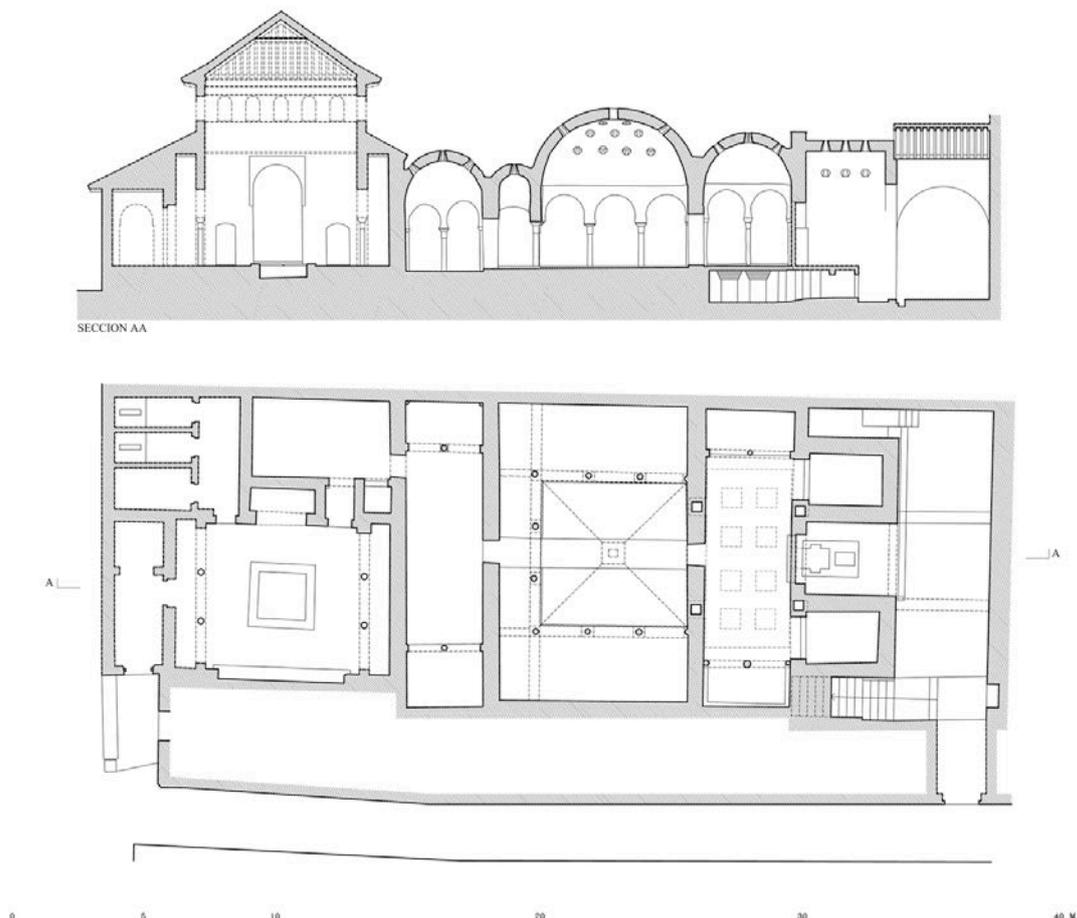
Fig. 6 - Reconstrucción hipotética del Bañuelo (Fuente: Antonio Almagro)

Corresponde a la fundación del baño y se le adscribe la mayoría de los paramentos que configuran los espacios que presenta actualmente el Bañuelo conocido en su época como el Hammam al-Yawza. Los principales ambiente y forma original del Bañuelo debieron ser como se representa en una hipótesis realizado por Antonio Almagro que plasmamos en una planimetría y sección que el mismo publica (Almagro 2014: 90).

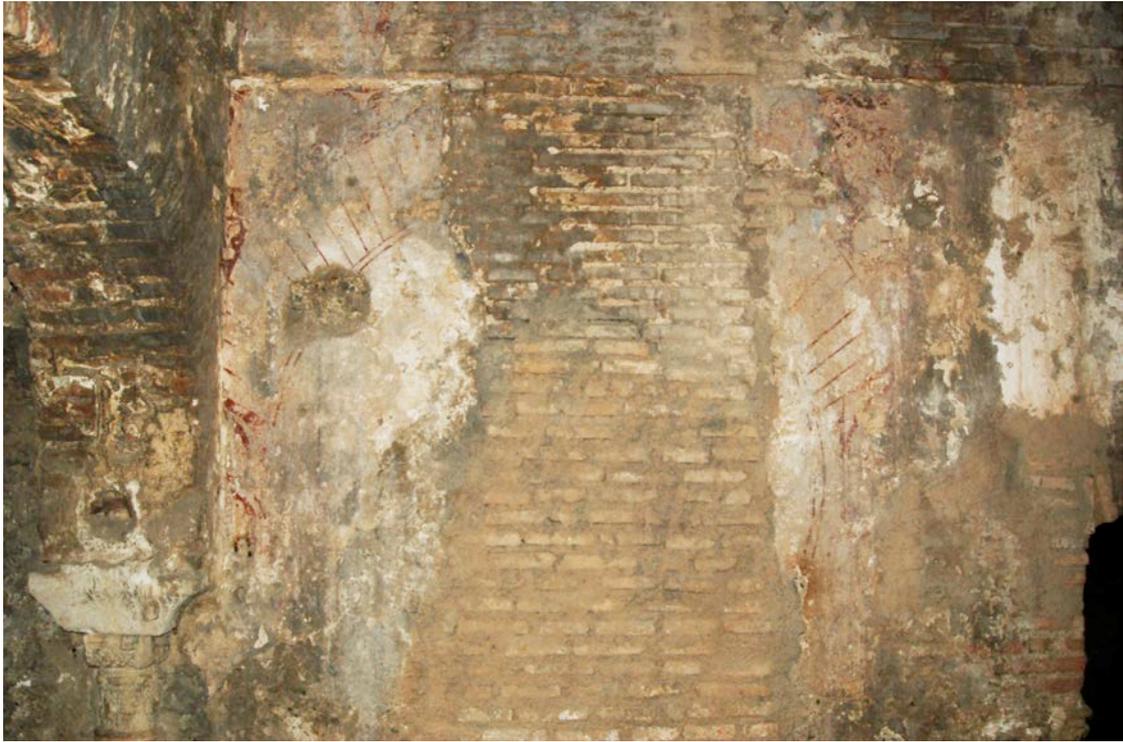
Lám. I - Arco de herradura apuntado y decoraciones pintadas en bermellón sobre los revestimiento originario de la pared septentrional de la sala templada

La totalidad de las salas abovedadas presentaba un revestimiento sobre los paramentos. Aún se conservan muchos fragmentos de este revestimiento, observándose un pequeño escalón que recorre todas las salas a la altura justo por encima de los arcos. Su funcionalidad además de decorativa debía ser la de romper el flujo del agua de condensación que bajaba por las bóvedas. Algunos de los revestimientos presentaban pinturas, siendo las mejores conservadas las que se encuentran en la pared septentrional de la sala templada y en parte de la pared occidental que linda con ella. Especialmente alrededor del corte provocado por la chimenea occidental en la pared norte, se aprecia sobre el revestimiento pintados en bermellón la representación de las dovelas de los arcos, y adornos de hojas y tallos en sus enjutas. Como esta pared no tenía galería era

como si se fingiera la reproducción de una galería decorada con arco de herradura apuntados.

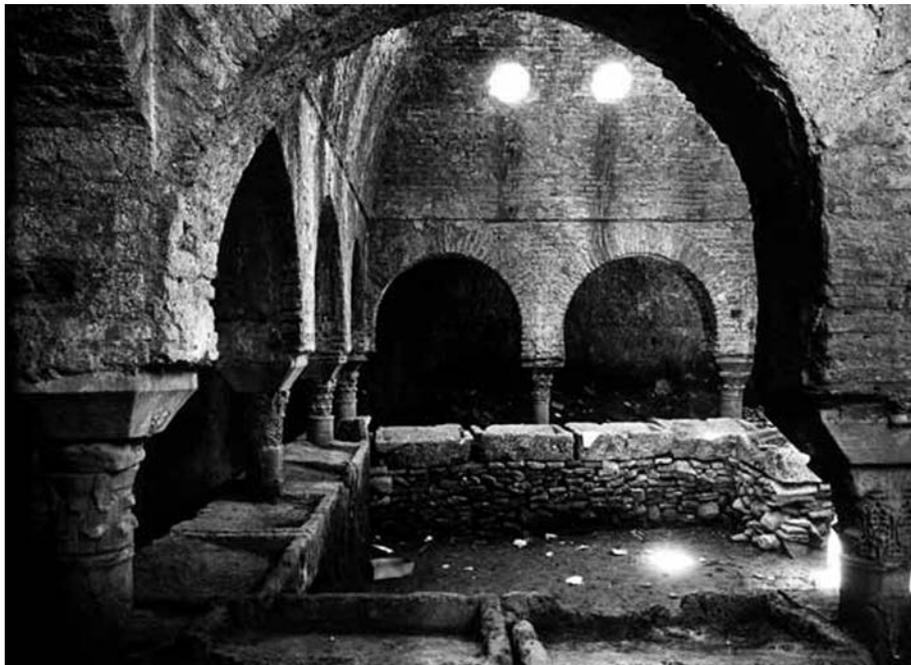
Lám. II - Imagen de la sala templada a principio del siglo XX, cuando aún conservaba el lavadero

Asociado con el momento de uso del baño como casa de vecinos y lavadero público. Tras perder desde antaño todas sus funciones originarias, se utiliza con otros fines. La trasformaciones más importantes en el interior del edificio es seguramente la de lavadero, del cual nos han llegado testimonios fotográficos que nos dan la idea de cómo era su configuración en esta época.

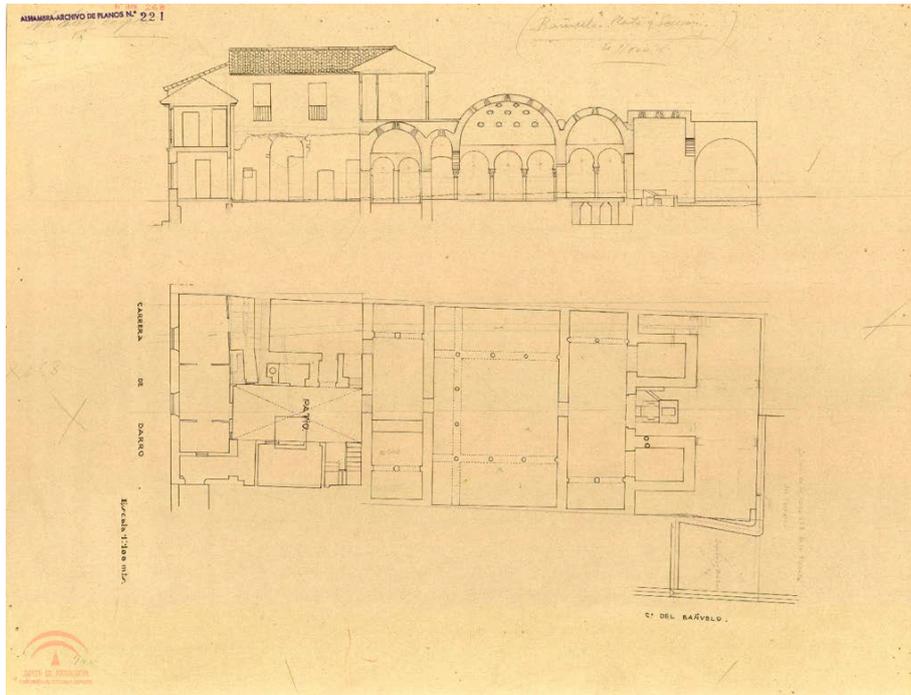
Fig. 7 - Elementos originarios en el proyecto de Torres Balbás. Se aprecia muro de contención del aljibe en la sala fría y la configuración del patio meridional de la vivienda

Asociado al lavadero, existió en la sala fría un aljibe que cerraba la parte oriental de la sala y la totalidad de la alcoba oriental. De su pared de contención solo quedan las huellas de los cortes donde se apoyaba el muro, posteriormente restaurados con parches

por Torres Balbás. En la parte oriental de la sala fría y en la alcoba oriental sobre los enlucidos se aprecian las marcas horizontales dejadas por los diferentes niveles de agua o lodo que rellenaron el aljibe en su momento. No se tiene documentación fotográfica de esta estructura, aunque está representada en las planimetrías del proyecto de restauración de Torres Balbás.

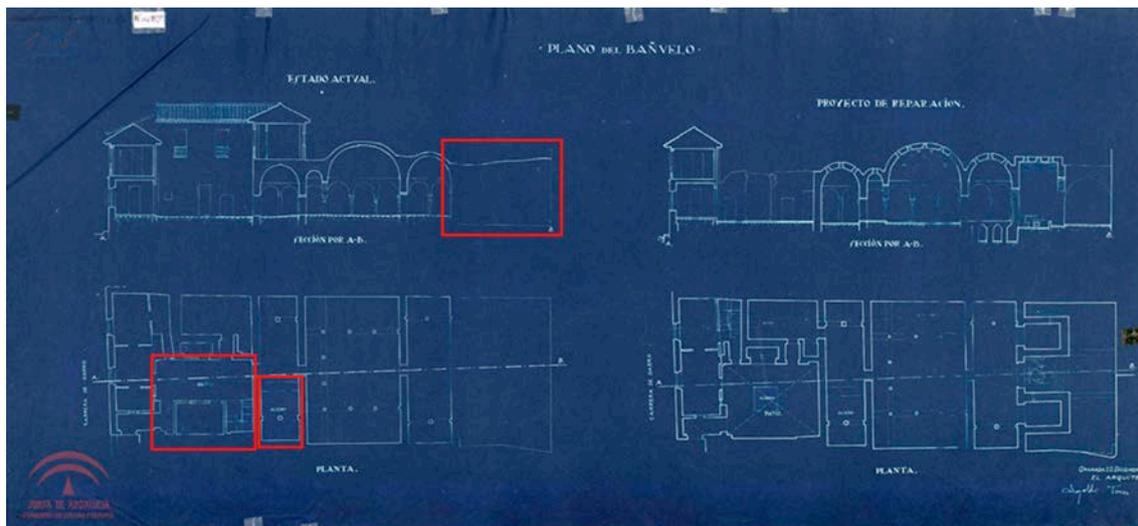
Fig. 8 – Las zonas del proyecto de Torres Balbás que sufren cambios radicales
(Fuente imagen: RIA Recursos de Investigación de la Alhambra)

Alrededor de los años treinta del siglo XX se realizan las obras de restauración de L. Torres Balbás. Las obras más importantes son el acondicionamiento de los dos patios. El meridional se reforma por completo restituyendo el aspecto que presenta actualmente. En el patio septentrional se eliminan la totalidad de los escombros que rellenaban este ambiente y la caldera, y se reconstruyen los arcos de medio punto que atraviesan el patio y el arco que comunica el espacio de la caldera con el patio de servicio. En el interior del edificio se arreglan todas las claraboyas, se cierran todas las lagunas causadas por las roturas de modificaciones anteriores. También se arreglan las chimeneas y los pavimentos solando nuevamente con mármol la totalidad de la sala templada y con ladrillos de 15 x 30 cm gran parte de la superficie de las otras salas.
