ANUARIO ARQUEOLÓGICO DE ANDALUCÍA

2018

ACTIVIDAD ARQUEOLÓGICA PREVENTIVA. CONTROL ARQUEOLÓGICO DE MOVIMIENTOS DE TIERRA EN LA CALLE CORREDERA Nº 63-65 DE UTRERA (SEVILLA)

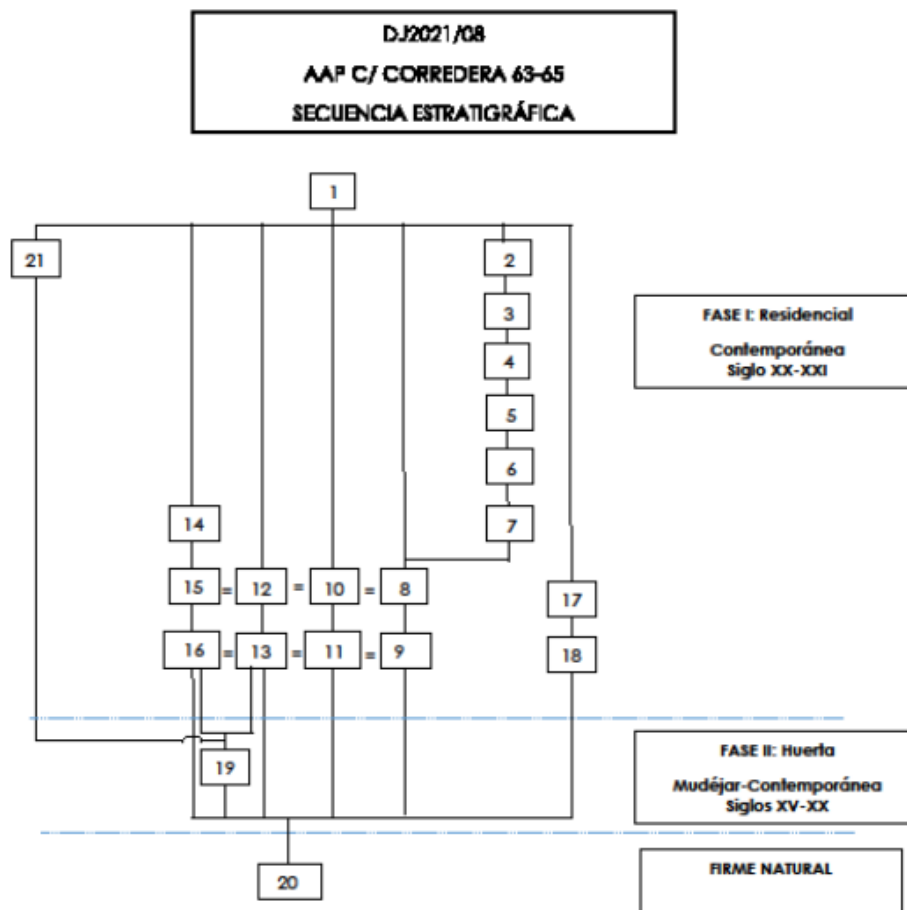
Figura 4: Diagrama de relaciones estratigráficas. Matrix General.

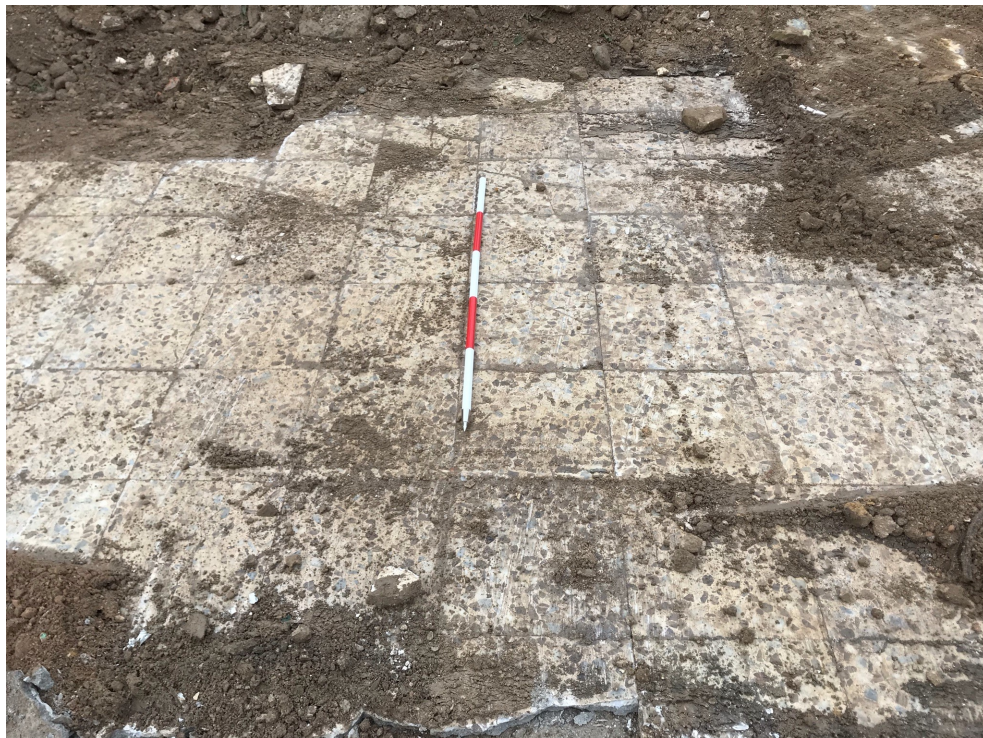
- A. A cota 47,05 m.s.n.m., pavimento de losas de terrazo con unas dimensiones de 30 x 30 cm en tonos rojos, grises, blancos y negros. Se asocia a plinto de cerámica de 20 x 10 cm en negro con vetas blancas imitando mármol. (**Lám. I**)

Lámina I. Restos del pavimento de losas de terrazo de la vivienda demolida.

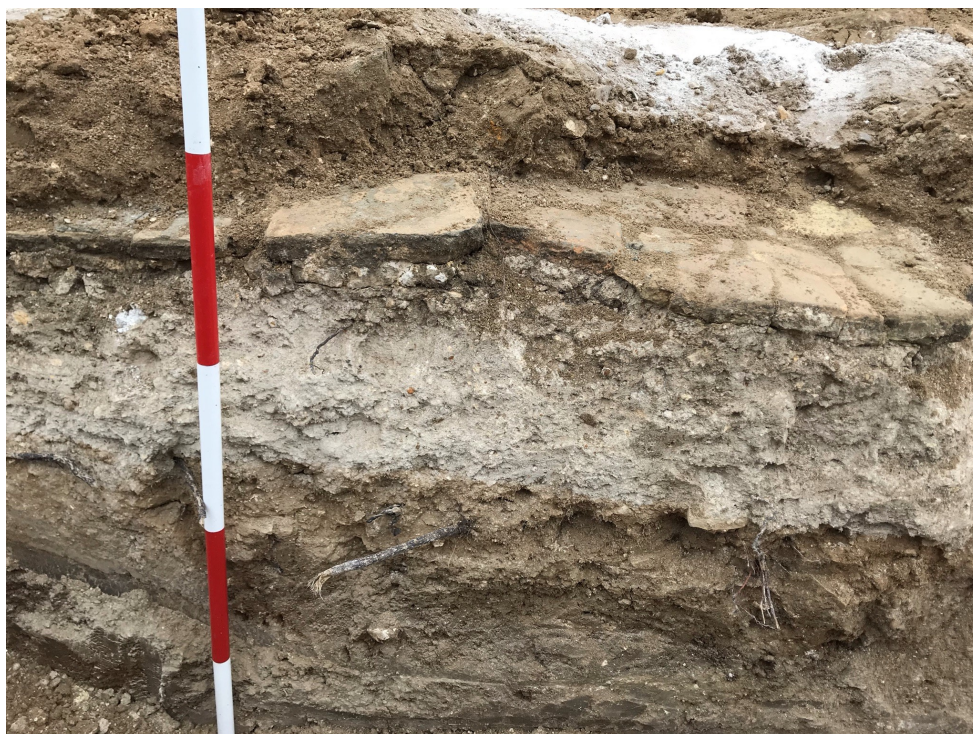
- B. A cota 46,62 m.s.n.m., pavimento de ladrillo dispuestos a la palma o a tresbolillo, con unas dimensiones de 29 x 14 x 3,5 cm, en tonos rojizos por el tratamiento de almagra dado sobre su superficie. Se trata de la solería original de la vivienda demolida que, en algunos sectores, contaba con una lechada de

cemento y en otras de cal sobre la superficie de los ladrillos. Bajo la solería y conformando el asiento del pavimento definido anteriormente se constata un estrato compuesto por ceniza mezclada con cal y fragmentos de ladrillos machacados, quizá utilizado como aislante contra la humedad. (**Lám. II**)

Lámina II. Pavimento de ladrillos dispuestos a la palma sobre asiento de argamasa y ceniza.

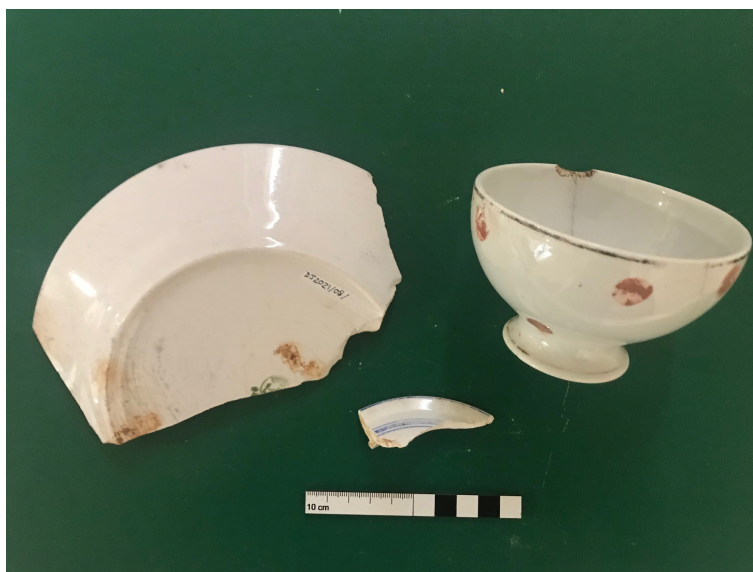
Asociado a la ocupación residencial de la parcela encontramos algunos materiales cerámicos, entre los que destaca la cerámica de mesa, estando presente la vajilla fina en forma como platos de ala, tazas y una tapadera de sopera, en su mayoría producciones de Pickman – La Cartuja. (**Lám. III**)

Lámina III. UE 17. Cerámica fina de mesa.

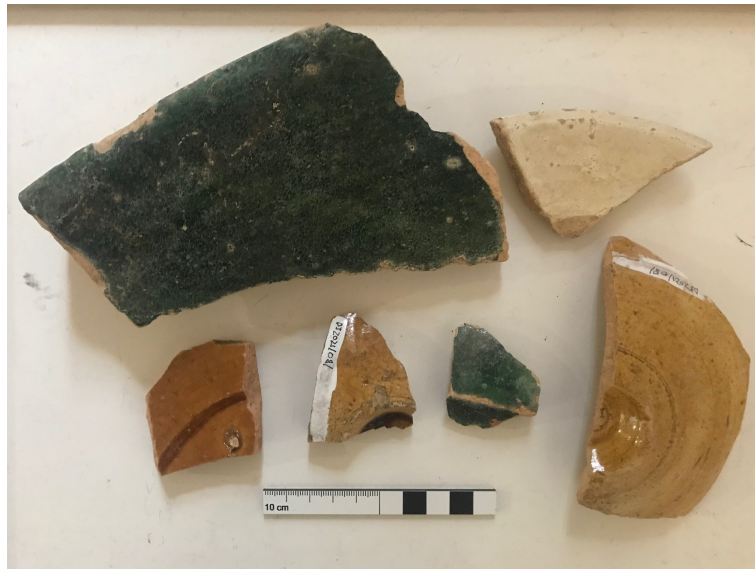
El análisis llevado a cabo sobre el registro cerámico adscrito a esta UE abunda en la amplia cronología propuesta, ya que se constata la presencia tanto de material de época romana como mudéjar y contemporáneo. Entre el material romano, un fragmento de tégula y otro del disco de una lucerna, y entre el mudéjar, algunos ejemplares de finales del siglo XV e inicios del XVI, como los grandes lebrillos vidriados en verde al interior con huella de cuerda en el borde y, entre la cerámica de mesa, los platos de arista con base en umbo y vedrío melado en ambas caras, o las escudillas, a las que acompañan algunos ejemplares de loza popular trianera, tanto de la serie blanca como de la serie verde al exterior y blanca al interior, en formas tanto de platos como de escudillas. (Lám. IV)

Lámina IV. UE 19. Lebrillos, platos y escudillas de época mudéjar.

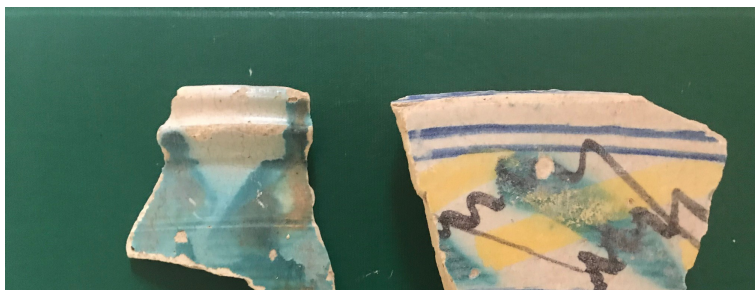
En este mismo contexto, un estrato de labor muy roturado, encontramos también material contemporáneo entre los que destaca las vasijas de almacenamiento (orzas y tinajas) así como la típica alfarería para el agua como los cátaros y jarras de pastas finas amarillentas. Los lebrillos y bacines responden al conocido grupo de lozas de Triana, con decoración figurada, lineal y cadenetas, ya sea en azul sobre blanco, verde, amarillo y negro sobre blanco o las orzas esmaltadas en verde sobre blanco, que conviven con otros lebrillos bizcochados. (Lám. V)

Lámina V. UE 19. Lebrillos, orzas y bacines de producción trianera.

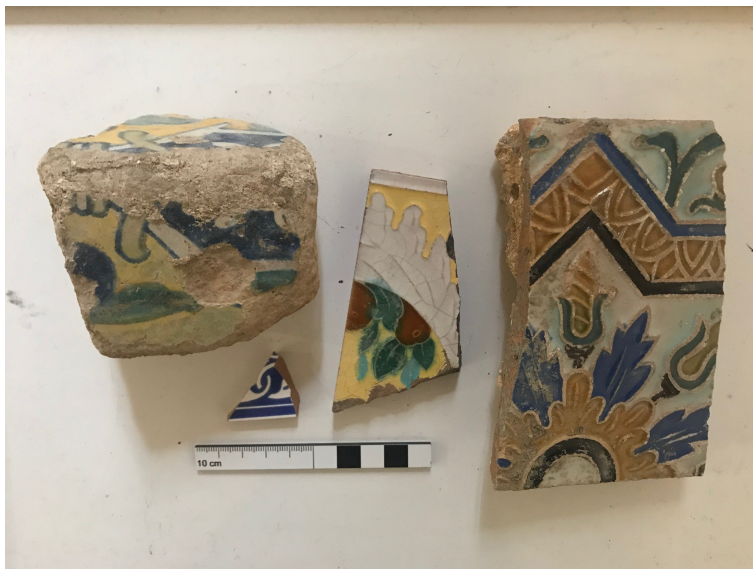
Acompañan a este registro, algunos fragmentos de cerámica arquitectónica entre los que destaca los azulejos de arista junto a un alizar con decoración pintada y un fragmento de azulejo también pintado, éste último de producción industrial. **(Lám. VI)**

Lámina VI. UE 19. Cerámica arquitectónica.

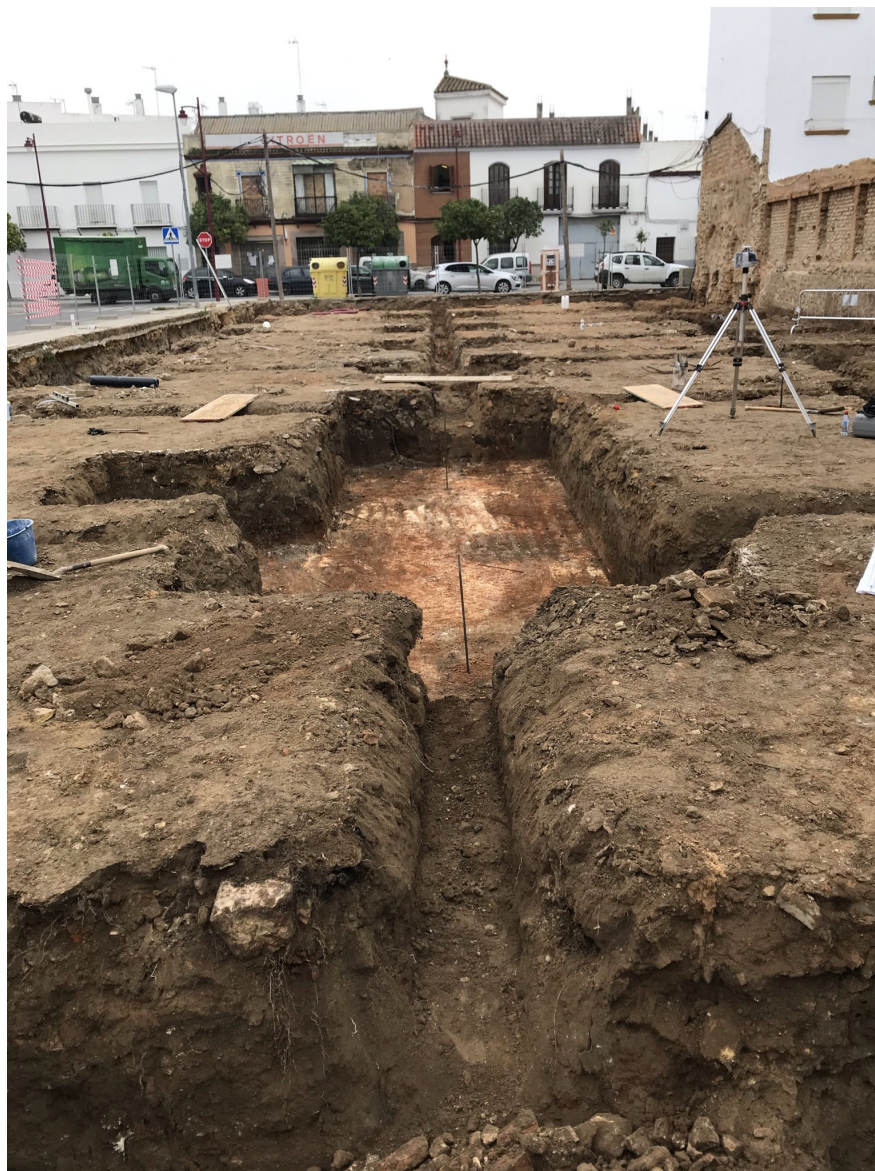
Lámina VII. Vista general de la parcela una vez ejecutados los bataches y zunchos de cimentación.

obras previstas en la parcela de referencia, no se tomaron medidas correctoras dada la inexistencia de restos arqueológicos afectados por dichas obras. (Lám. VII)
