ANUARIO ARQUEOLÓGICO DE ANDALUCÍA

I.A. URGENCIA EN EL DOLMEN 16 DEL PARQUE MEGALÍTICO DE GORAFE.

(GRANADA)

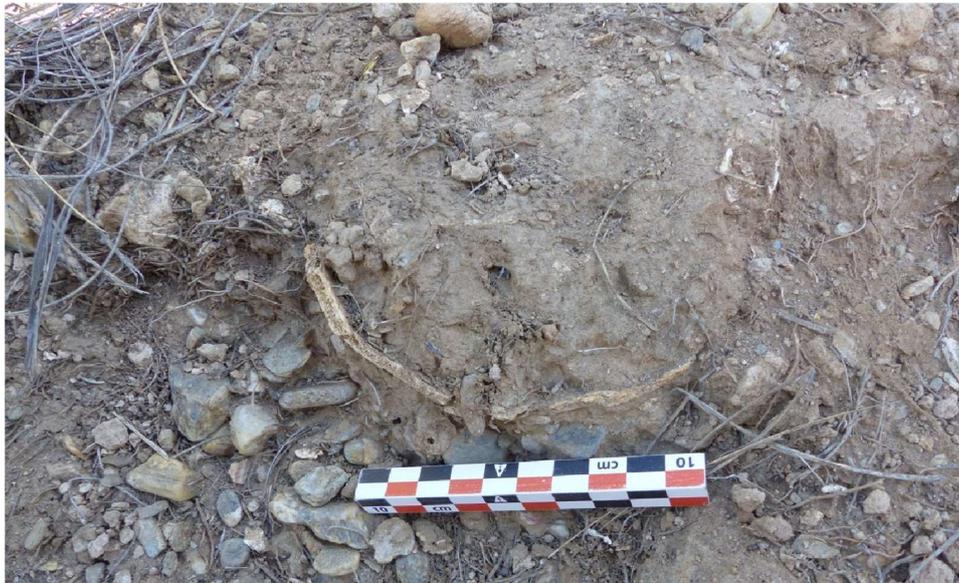
Foto 01. Fragmentos de huesos expuestos a los agentes externos. (Foto CMRM)

Las posibilidades de conservación de los restos óseos identificados en posición primaria in situ, son muy escasas o nulas al encontrarse prácticamente en su totalidad a la intemperie. Por ello se propone se propuso por parte de la Delegación Territorial de Cultura la realización de una actividad arqueológica de urgencia, que permita recuperar los restos que quedan y a la par permita documentar la estructura del Dolmen.

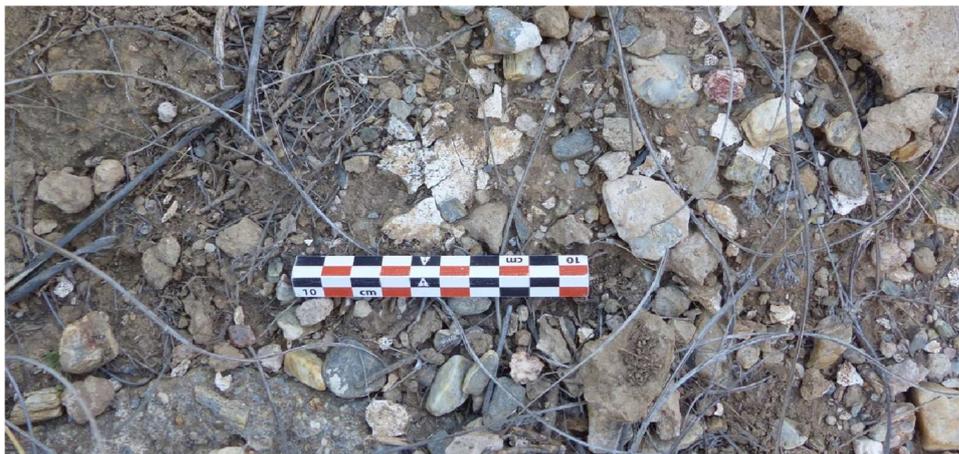
Foto 02. Fragmentos de huesos expuestos a los agentes externos. (Foto CMRM)

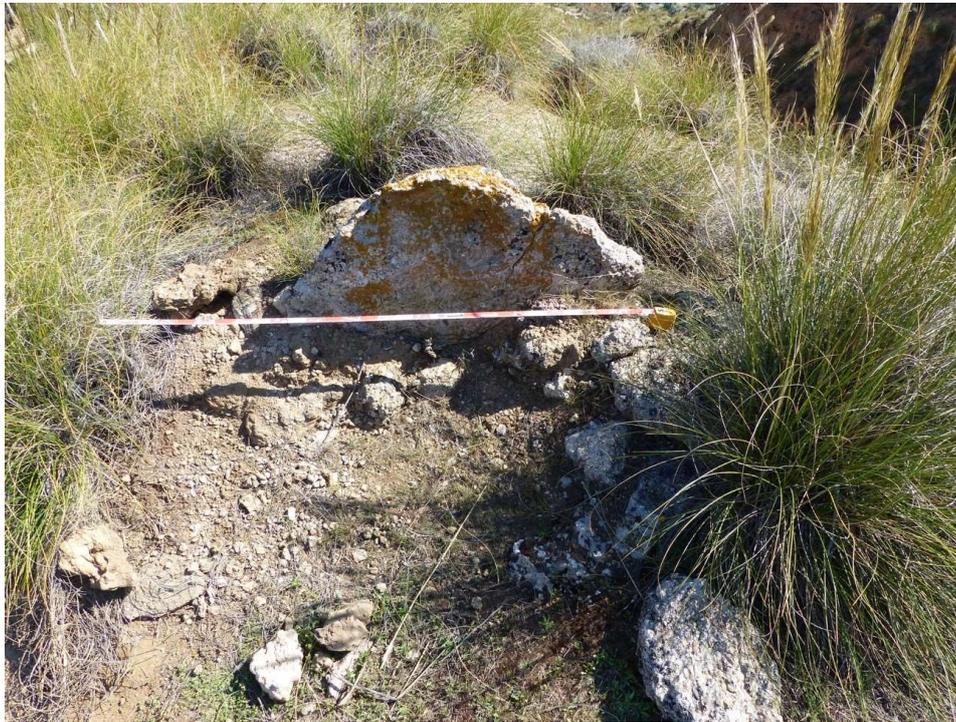
Foto 03. Estado de conservación del Dolmen 16. (Foto CMRM)

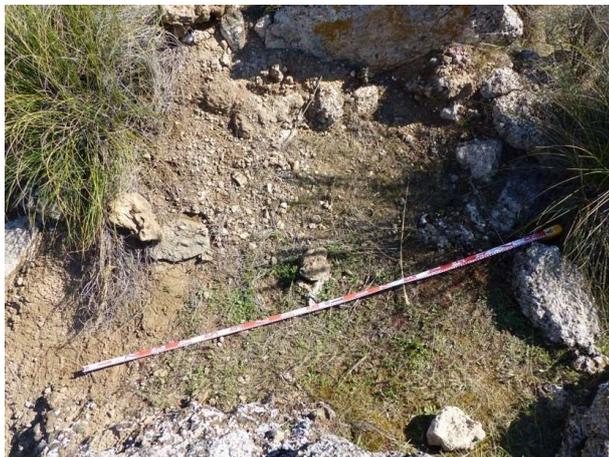
La estructura tiene unas medidas aproximadas de 1,70 por 1,80 m, teniendo en cuenta que algunas de las piedras se encontraban dispersas con lo cual se puede establecer de momento las dimensiones de la estructura de forma definitiva.

Foto 04. Planta del Dolmen 16 de La Sabina. (Foto CMRM)

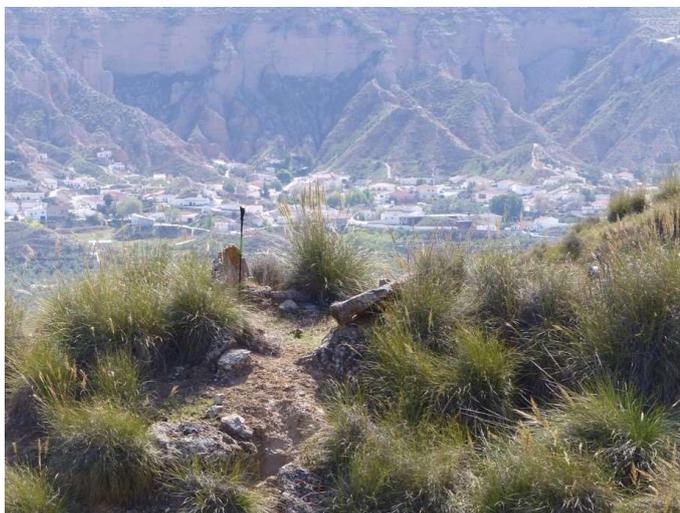
Existe presencia de un derrumbe que podría corresponder a un posible corredor que debido a los agentes externos y a su posición han caído por el borde anexo al dolmen, perdiéndose parte de dicha estructura.

Foto 05. Piedras del posible pasillo caídas por el borde de la ladera. (Foto CMRM)

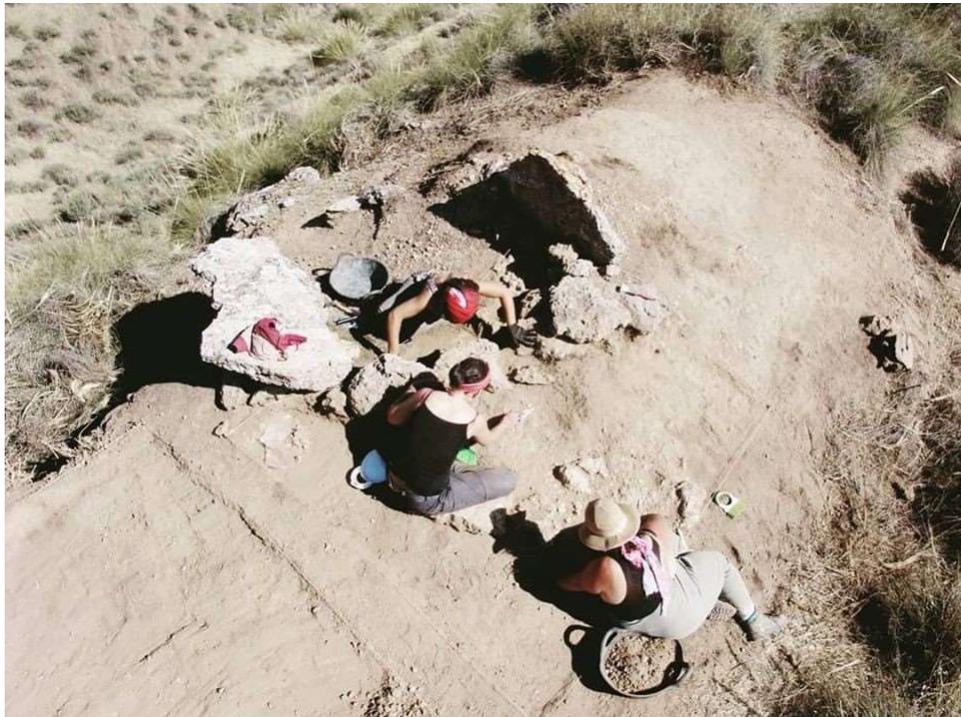
Foto 06. Trabajos de excavación en el sondeo 02. Se observa el espacio del que disponíamos para movernos y trabajar. (Foto CMRM)

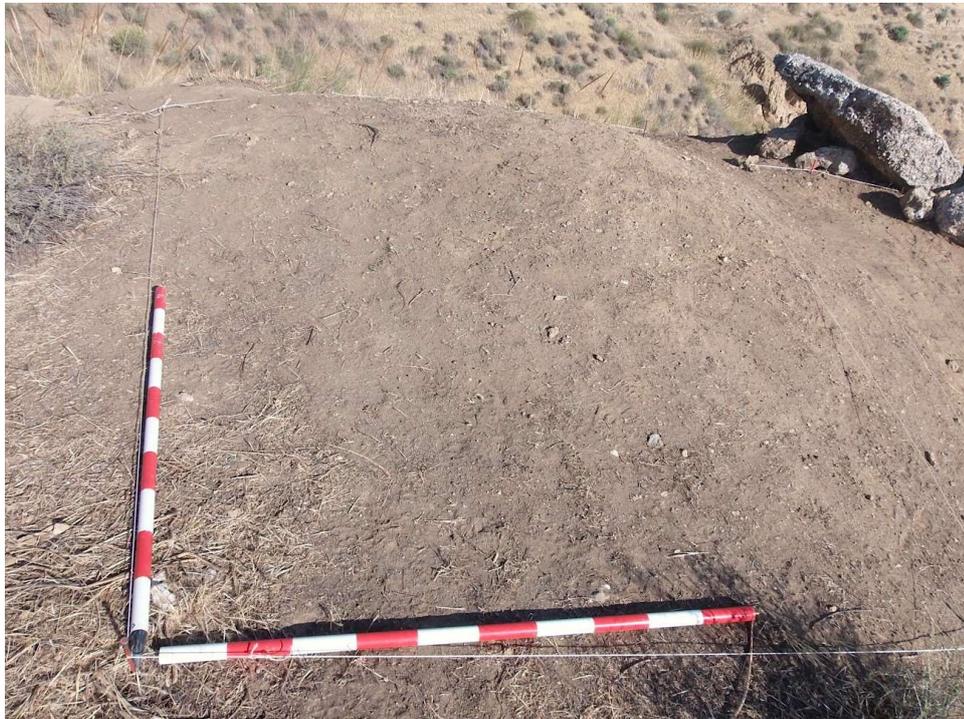
Foto 07. Sondeo 01. (Foto CMRM).

Tal como se puede apreciar, existe un ligero montículo el cual inicialmente pensábamos que se trataba de parte del túmulo dolménico que aun se conservaba, pero conforme retirábamos la capa superficial de tierra durante los procesos de limpieza, observábamos que en esa zona aumentaban la concentración de fragmentos óseos, así como una coloración diferente de tierra, la cual estaba mucho mas suelta que la del resto del sondeo. Las unidades estratigráficas por tanto identificadas son las siguientes:

Ue01. Limpieza superficial de toda la superficie del sondeo.

Ue02. Tierra de color gris y compacta, en la que no se han observado fragmentos de restos óseos dispersos.

Ue03. Tierra anaranjada y suelta en la que se observa la presencia de gran cantidad de fragmentos de restos óseos. La continuación de esta es constante hasta llegar al nivel geológico natural. (18cm)

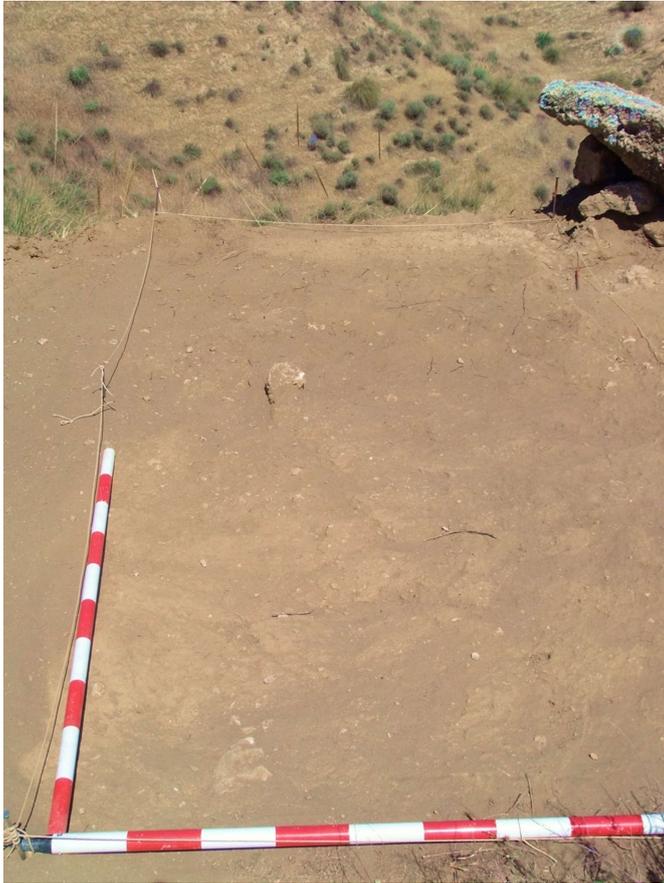
Tal y como se puede apreciar en la imagen la Ue.02 rompe la Ue.03, quedando visible por la presencia de línea de fractura. Dentro de esta unidad es donde, como ya hemos mencionado, mayor concentración de fragmentos óseos hemos hallado, salvo unos pocos que habían quedado esparcidos en la superficie de la unidad anterior.

La potencia en profundidad de este espacio, que además salvo irregularidades tiene forma geométrica de óvalo, continúa hasta los niveles geológicos naturales, unos 18 cm aproximadamente. Foto 08. Sondeo 01. Ue02 y Ue 03. (Foto CMRM).

La posible interpretación a la acotación de la unidad 03 es que, en algún momento durante el expolio, se realizara un agujero en búsqueda de la entrada a la estructura, ya que, en la ladera de la pendiente, tras la línea de fragmentación de unidad, se documentó una terrera pero que no contenía ningún resto óseo. Cuando los alteradores del dolmen fueron conscientes que no encontraban nada ahí, emplearon ese agujero como terrera de la tierra que sacaban del dolmen. La teoría que sustenta a esta posibilidad está basada en el hecho de que no sólo es la única zona donde hemos encontrado huesos, sino que algunas piezas dentales que le faltaban al sujeto (el cual se encontraba en el interior del dolmen), fueron halladas en el sondeo 01, Ue.03.

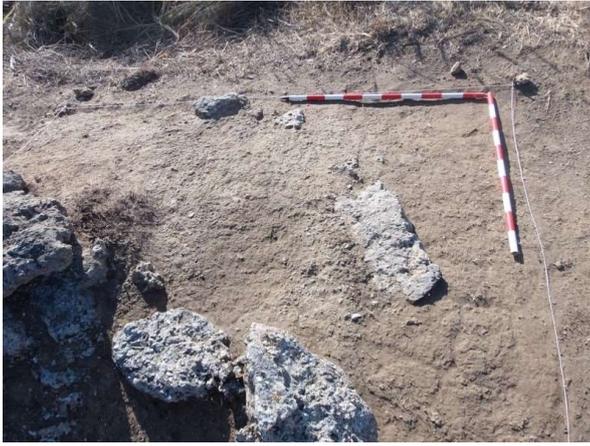
Foto 09. El sondeo está cortado por la mitad por una hilera de ortostatos, los posiblemente un derrumbe. (Foto CMRM).

Una vez expuestas a la superficie los ortostatos se puede interpretar de su posición que son producto de derrumbe, posiblemente nos encontremos en la entrada del dolmen, el cual queda totalmente orientado a la salida del sol.

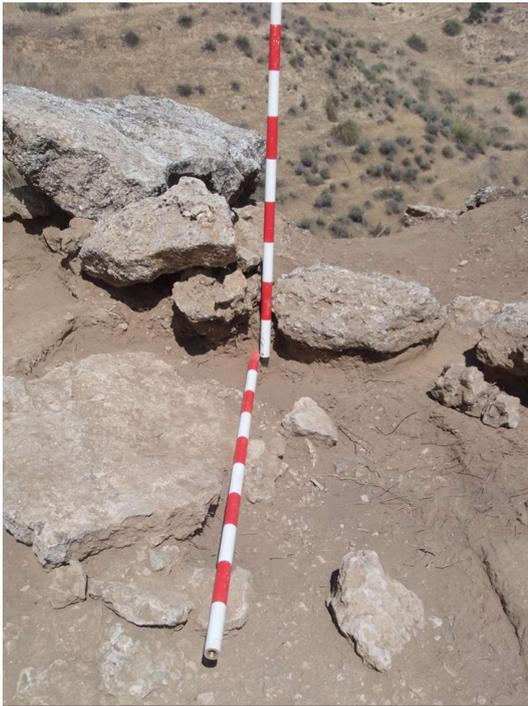
Foto 10. Se optó por proceder a excavar todo el perímetro de las piedras sin tocar aquellas zonas donde observaban que aun se conservaba tierra de túmulo. (Foto CMRM).

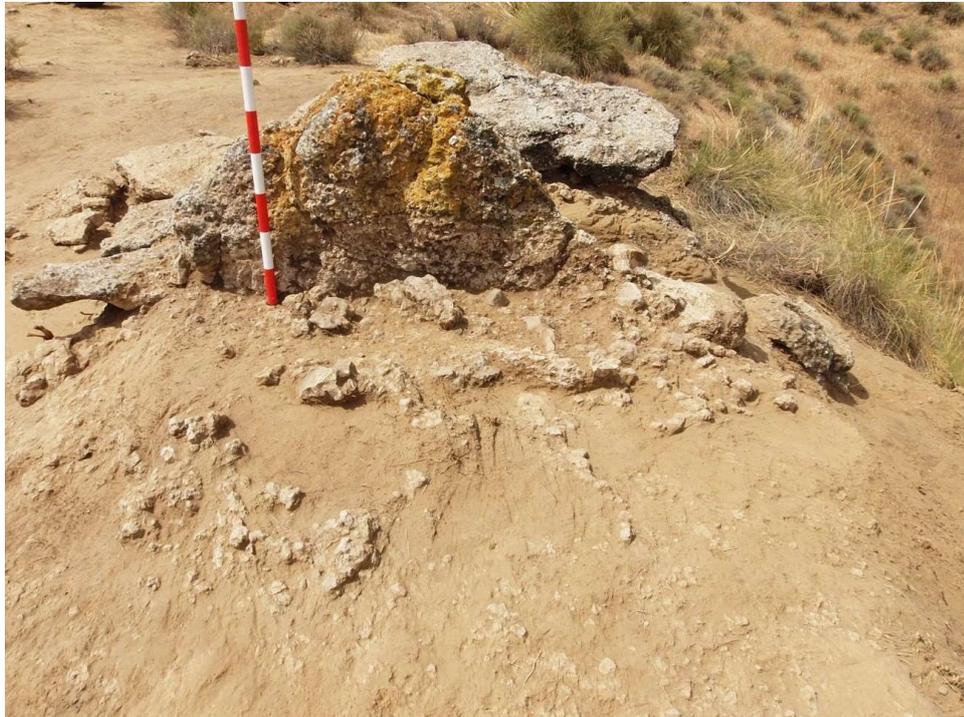
Este sondeo es el de menor actividad, ya que se procedió a realizar un proceso de desbroce y limpieza superficial, pero justo a continuación ya se podía apreciar la roca original sobre la que se asentaba la estructura, y un nivel de tierra tumular.

Foto 11. Superficie del sondeo 03. Se puede apreciar la tierra limpia y anaranjada del túmulo original sobre la roca natural. (Foto CMRM).

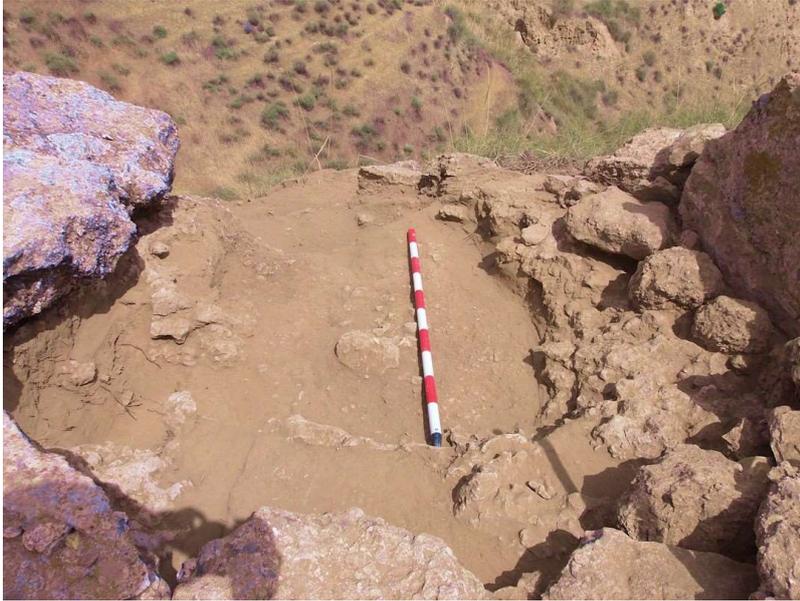
Tal como se puede apreciar en las imágenes, las dimensiones del interior de la construcción eran muy reducidas, aun más si queríamos mantener y respetar los niveles de tierra compactada originales del suelo del dolmen, las cuales aun se conservaban a pesar de las alteraciones sufridas.

Foto 12. Espacio del interior del dolmen, una vez realizada la limpieza superficial. (Foto CMRM).

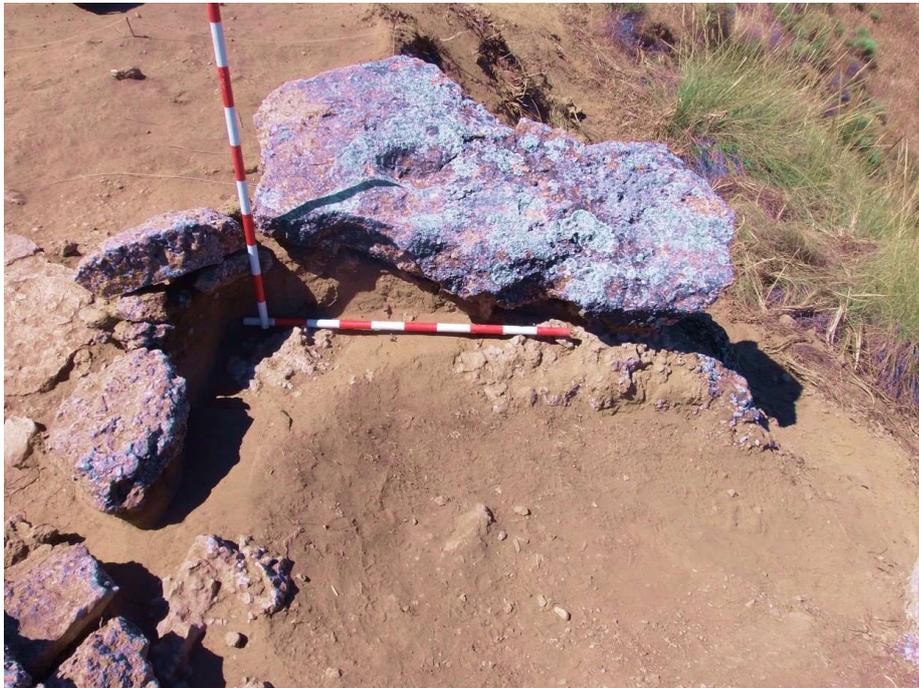
En la imagen 13 podemos observar los niveles de tierra compactada, limpia de impurezas que cubrían el nivel de geológico natural, originando el suelo de la cavidad. En la imagen 14 podemos apreciar como la intervención realizada por los agentes que profanaron la construcción, es perfectamente circular, respondiendo al espacio de movilidad que se puede ejecutar, girar sobre el propio eje realizando perforaciones al mismo tiempo.

Foto 13. Interior del dolmen. (Foto CMRM).

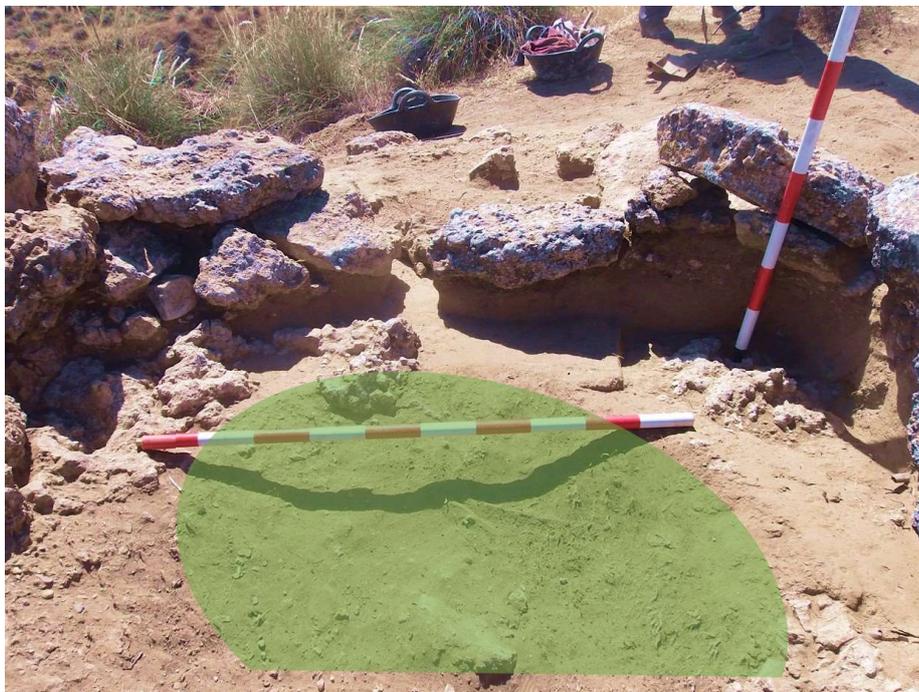
Foto 14. Interior del domen. Sombreado en verde el eje de actividad durante la alteración de la construcción. (Foto CMRM).

La perforación que se realizó en el interior sobre el suelo del dolmen tenía una profundidad de 10 centímetros aproximadamente.

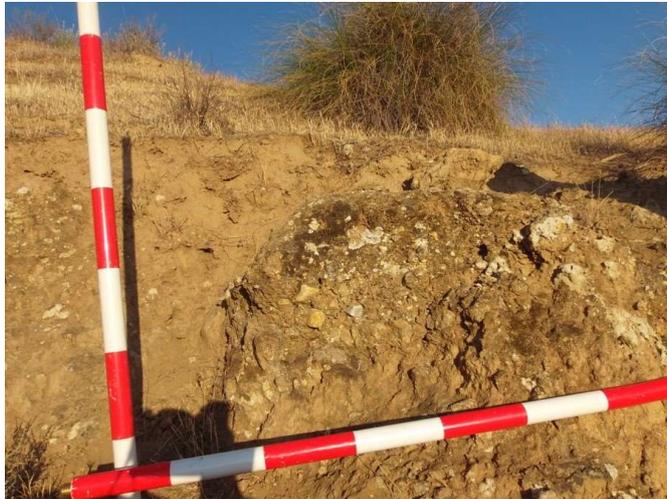
Foto 15. Posible cantera. (Foto CMRM)

Así mismo, planteamos la necesidad de una posible interpretación de la cantara hallada, y unas medidas de conservación preventiva.

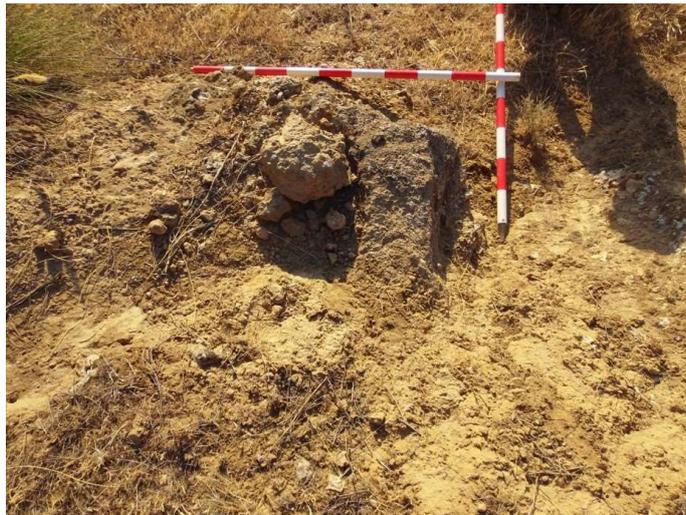
Foto 16. Posible cantera. (Foto CMRM)
