ANUARIO ARQUEOLÓGICO DE ANDALUCÍA

INTERVENCIÓN ARQUEOLÓGICA PREVISTA EN UN PGI MEDIANTE EXCAVACIÓN CON SONDEOS EN LA VILLA ROMANA DE SALAR (GRANADA). FASE I, 2019.

Julio M. Román Punzón
Manuel Moreno Alcaide
Pablo Ruiz Montes
Julio Ramos Noguera
Cintia Moreno García

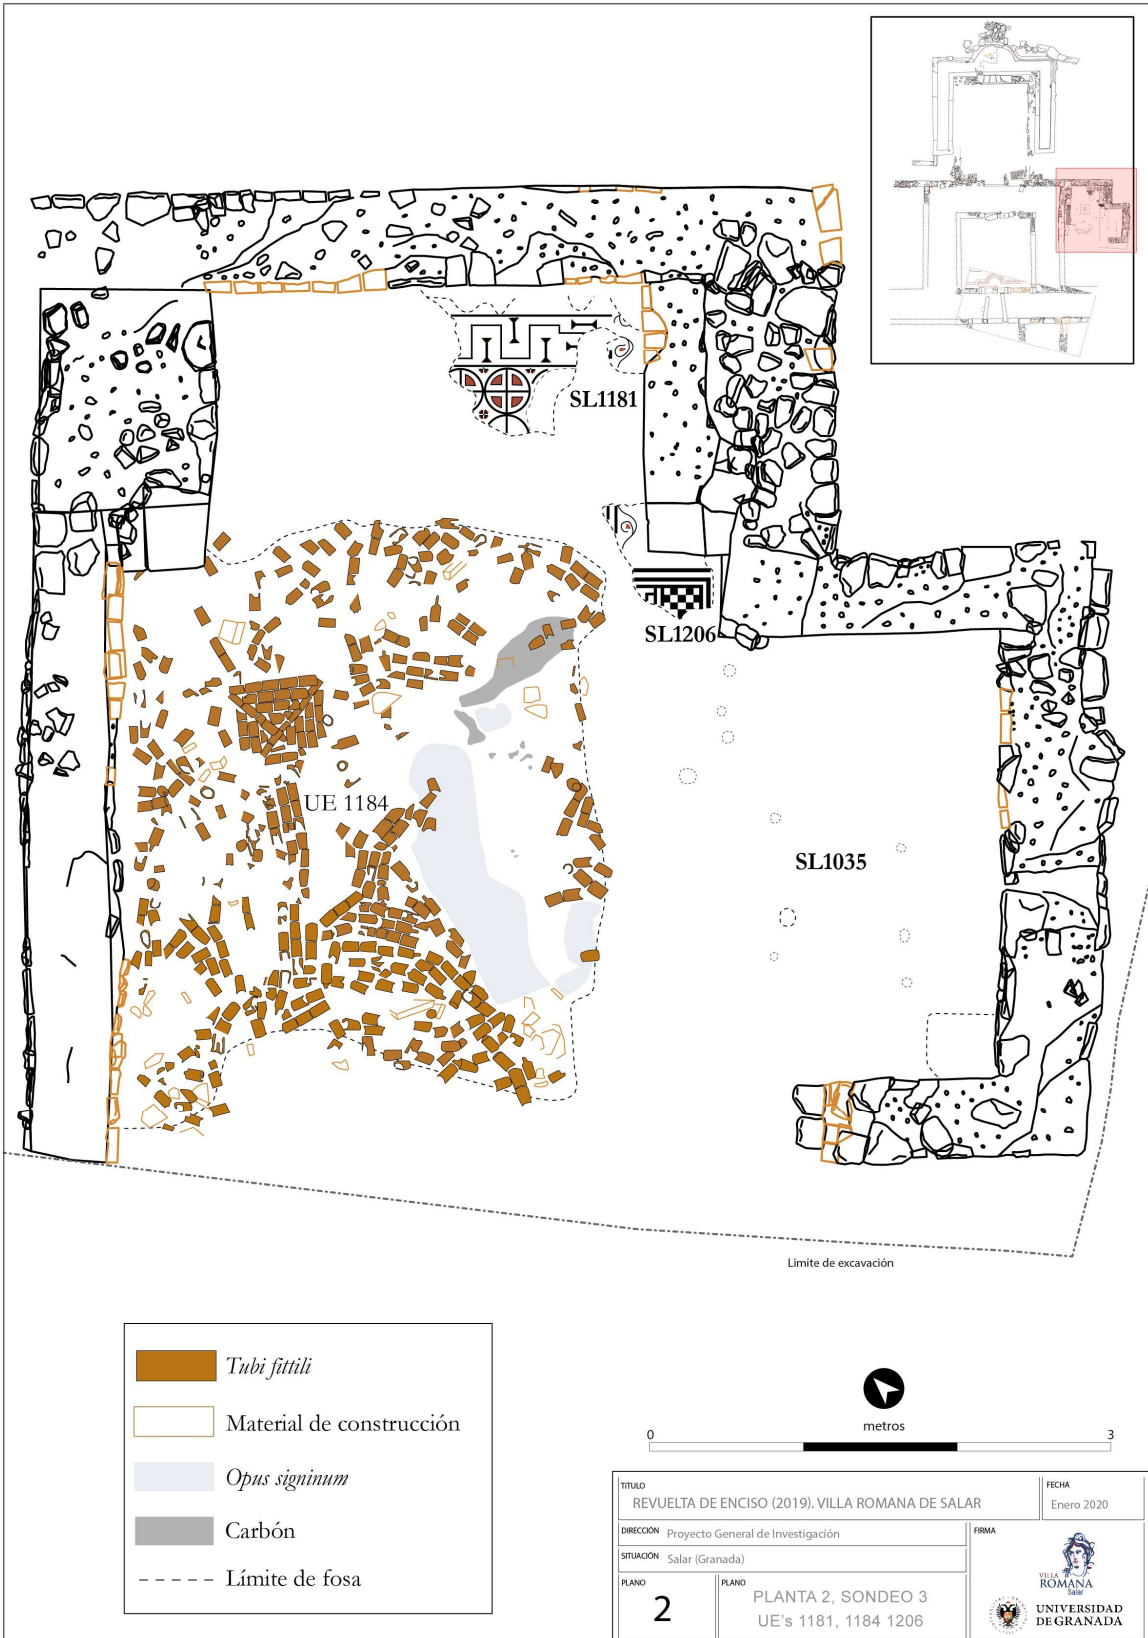
Figura 4. Planta Sondeo 3, con derrumbe de techumbre y restos del pavimento musivo.

Así, comenzamos por la unidad estratigráfica que quedaba en la superficie inacabada de este espacio, UE 1144, formada por parte del derrumbe de la techumbre curva de este CE 003. Por debajo, y tal y como tuvimos ocasión de documentar en 2016, se suceden toda una serie de estratos asociados, no solo a los distintos momentos del derrumbe de la estancia, sino a las diferentes capas de cada estructura. Así, la caída de la cubierta muestra con claridad cómo directamente sobre el pavimento último de la estancia se depositan las capas más exteriores de dicha cubierta, es decir, el revoco interior que remata el aspecto final de la cubierta, y de modo consecutivo, la estructura de *tubi*, la capa entre esos *tubi* y la cubierta exterior, y finalmente, las *tégulae* e ímbrices de la mencionada techumbre externa (UEs 1021, 1045, 1026=1178, 1174=1184, 1195). Destacan, entre todas ellas, las UEs 1174 y la 1184. La primera de ellas es un nivel de cal mezclado con materiales constructivos, algunos de ellos quemados, cerámica, teselas, *tubi* y restos de molduras de cal, evidenciada su carácter de último revoco exterior de la bóveda, la que daría el aspecto final a la misma desde el interior, y que cayó en primer lugar cuando se produjo el incendio que destruyó la cubierta de esta estancia. La documentación de algunas molduras de cal, incluso con restos de pintura azul, permiten hipotetizar con el acabado final del interior de la bóveda de esta estancia. Por su parte, la UE 1184, probablemente de igual origen que la anterior, contiene gran cantidad de *tubi* estructurados, con mucho *opus signinum* por encima, así como abundantes restos de carbón (producto del mencionado incendio).

Tras retirar los restos de estas unidades, apareció la superficie de circulación de finales del s. V y la primera mitad del VI, anterior al derrumbe de la sala. Si el año 2016, en el pequeño sondeo realizado al sur de este ámbito, solo pudimos identificar los restos de una sencilla pavimentación formada por tierra apisonada (UE 1035), este año hemos podido comprobar que, originalmente, estuvo solada como el resto de espacios hasta ahora identificados en la villa, con un suelo de *opus tessellatum*, en este caso, con motivos geométricos, del cual sólo hemos documentado unos escasos restos adosados a los muros perimetrales de la estancia (UE 1181=1206=1207=1208). Es decir, sería durante la ocupación tardoantigua de esta sala cuando se destruyese el mosaico que la solaba, desapareciendo, incluso, la mayoría del nivel de preparación de mortero de cal sobre el que se disponían las teselas (UE 1182=1205=1216=1217=1218=1219).

Evidencia clara de esa destrucción es, por un lado, la gran cantidad de pequeños agujeros que muestra el suelo UE 1035=1215, de difícil interpretación, pero que hay que relacionar con las actividades domésticas que se debieron llevar a cabo en ese momento, y por otro, un estrato de pequeño grosor, que apareció en algunos puntos sobre el suelo agujereado, la UE 1195, probablemente, el nivel de uso tardoantiguo de la sala. Destacan, entre todos los agujeros identificados, en general de pocos centímetros de diámetro, uno de mayores dimensiones, forma ovalada y con unos 30 cm en su radio mayor (UE 1197), que pudo servir para hincar un poste de madera que apuntalase la cubierta curva, que, en esos momentos, ya debía sufrir las consecuencias de su falta de mantenimiento.

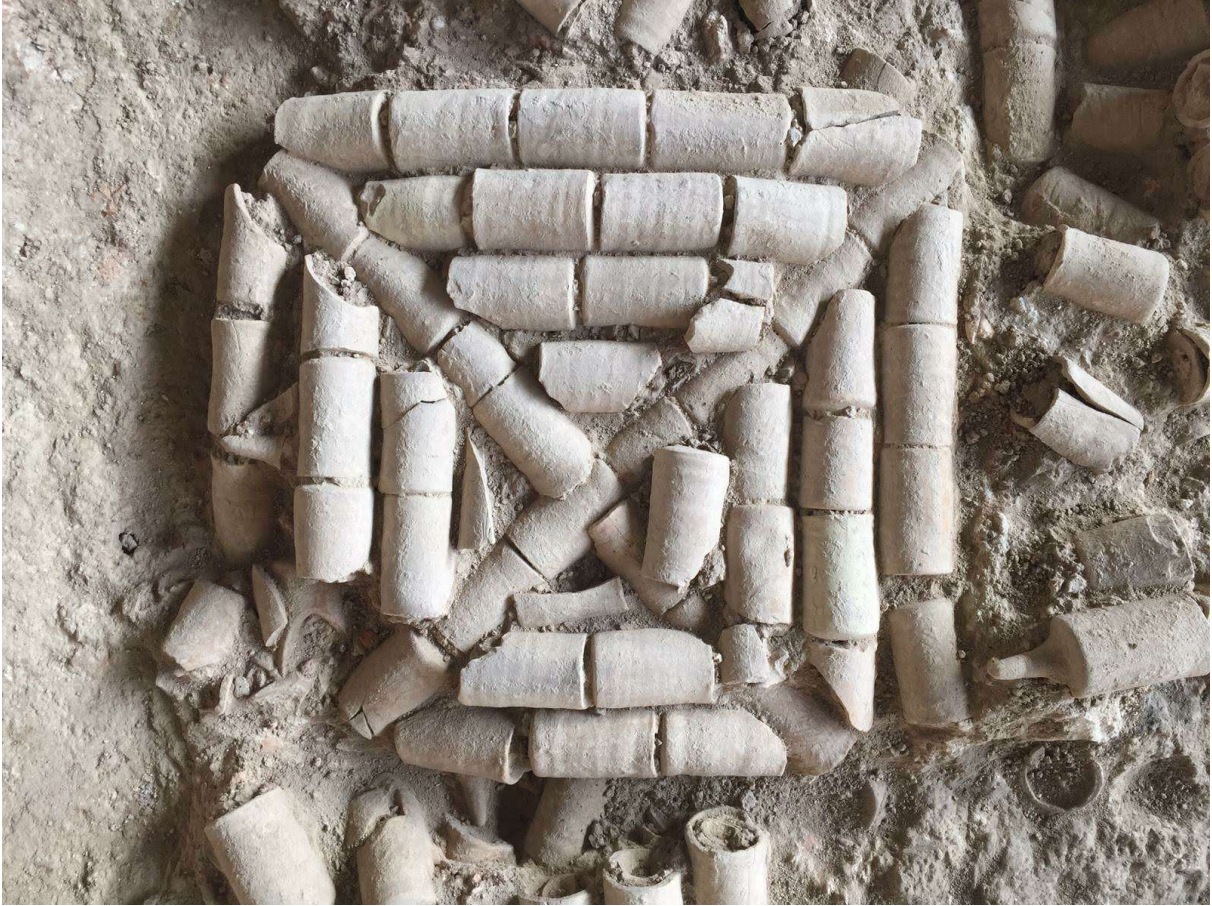
Figura 5. Detalle de la clave de bóveda de la techumbre curva.

No obstante, lo más destacado de este ámbito es la documentación, en un excelente estado de conservación, de la estructura de *tubi* (Moreno *et al.*, 2019) que conformó la cubierta abovedada con que contó este ámbito (fundamentalmente, UE 1184), habiéndose recuperado no solo cientos de estas piezas, engarzadas y conformando las diferentes hiladas que la componen, con distintas direcciones (lo cual permitirá reconstruir de manera fidedigna su forma original) sino también, y este aspecto creemos que es inédito hasta hoy en la arquitectura romana, la clave de la bóveda de este sistema constructivo.

Efectivamente, se ha podido recuperar (literalmente, pues fue engasada y recuperada por nuestro equipo de restauración, para su posterior consolidación y futura exposición) una estructura cuadrangular (de 56 x 52 cm), formada por *tubi*, algunos de ellos cortados a bisel para su perfecto encaje, que configura el punto central, la clave de bóveda, de donde parten el resto de nervios que estructuran la misma.

Por último, no podemos finalizar sin destacar el inusual hallazgo de la clave de bóveda de la cubierta de *tubi* de la sala abovedada CE-03. De toda la bibliografía especializada consultada, al respecto de yacimientos donde se haya documentado este tipo de solución arquitectónica para cubiertas curvas, en ningún caso se ha exhumado esta estructura, de la cual, parten todas las hiladas de *tubi fittili* que conforman la techumbre. Es otro detalle más que muestra, no solo la singularidad arquitectónica de nuestra villa, sino la excepcionalidad de los hallazgos que aún atesoran sus tierras.

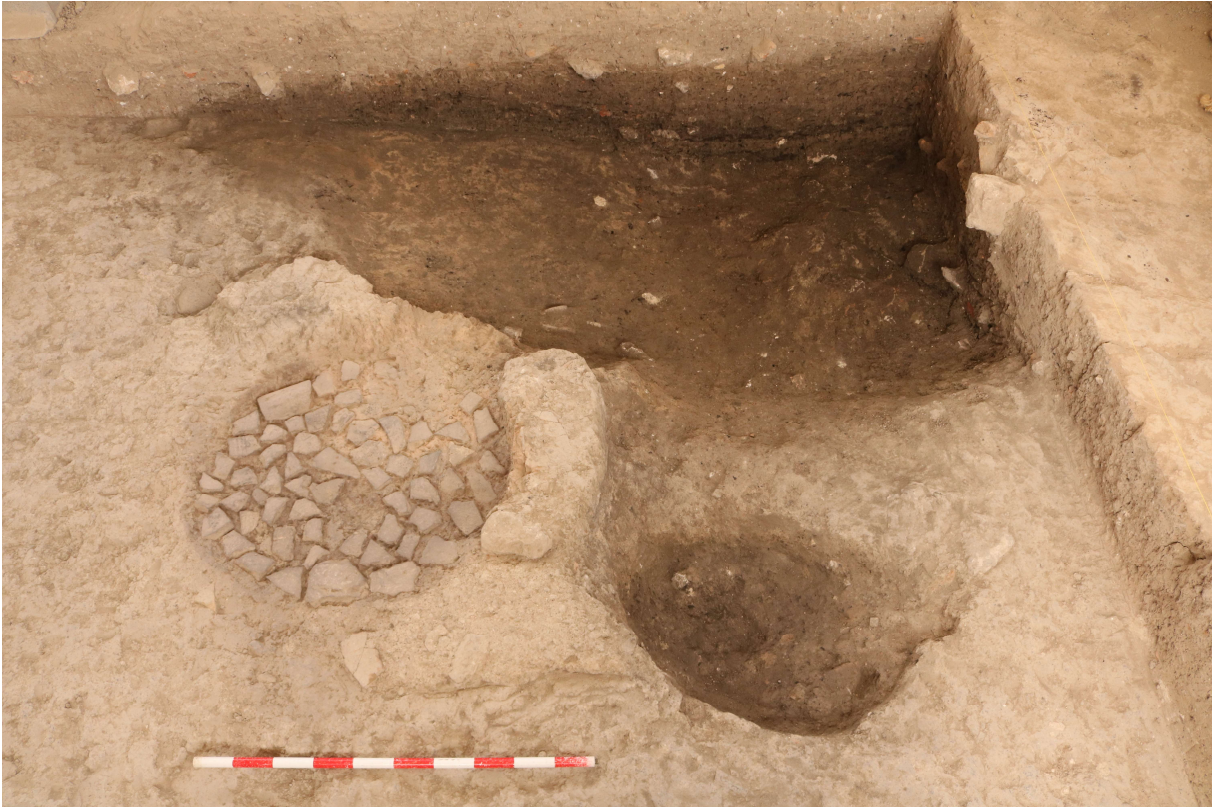
Figura 7. Proceso de excavación en Sondeo 4. Fase tardía, con hogar y zona de vertidos (esquina NO)

A continuación, comenzamos la retirada de la UE 1159, que apoyaba parcialmente sobre UE 1160. Se trataba de un estrato que parecía rellenar una depresión que buzaba en dirección a la esquina noroccidental del sondeo, y que cubría una estructura que apoyaba sobre la UE 1160, que se interpretó como un horno de época tardía (HG 1161). Estas estructuras de combustión, con un diámetro máximo de 120 cm, conservaba, fundamentalmente, el suelo (UE 1161), formado por fragmentos de material constructivo (tejas, ladrillos), que se muestran, lógicamente, muy quemados, así como algunos restos perimetrales de la cúpula que debió conformar la cámara de cocción (unos 10 cm de altura conservada), elaborados en mortero de barro, con algunas inclusiones pétreas y latericias (UE 1162).

Asociado a este horno, y por su perímetro norte, se conservan los restos de ese posible pavimento de mortero de tierra que ya despuntase bajo la UE 1159 cuando se excavaba la UE 1149. Desconocemos la función de este solado (UE 1163).

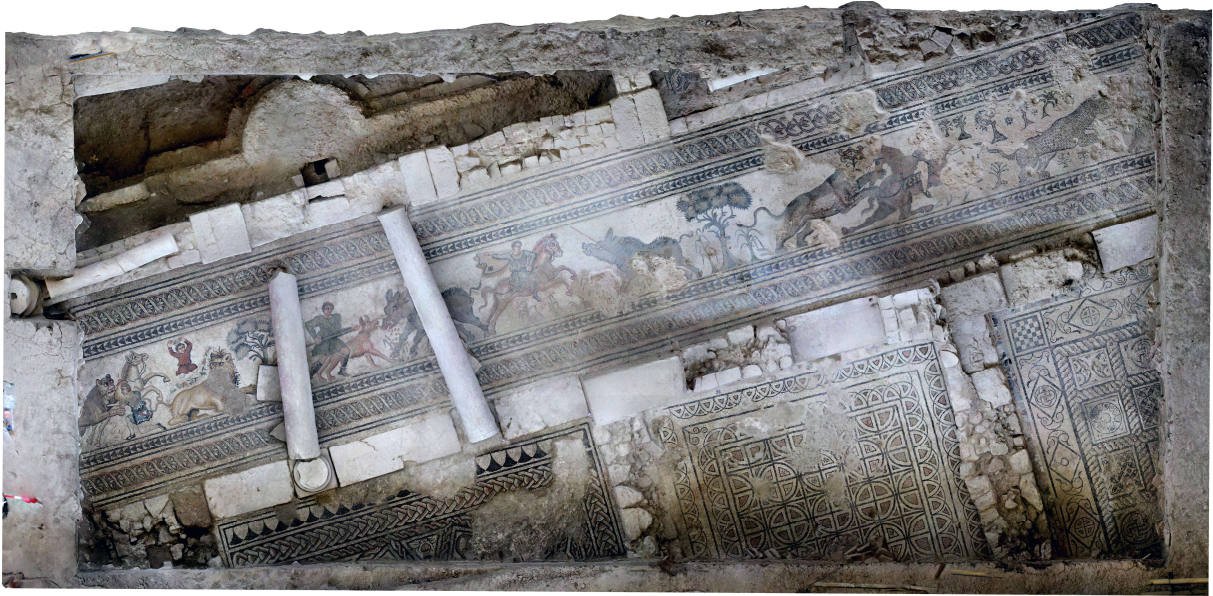
Figura 9. Ortofotografía final del pasillo occidental y estancias anexas.

Para completar la descripción de esta zona, solo nos restaría describir las nuevas escenas del pavimento del pasillo occidental, aparecidas tras la excavación de la UE 1199, y que se presentan, nuevamente, en un muy buen estado de conservación. Tal y como suponíamos al finalizar la campaña anterior, en el eje central de la villa, y seguramente, en el punto medio de este gran ambulacro, ha aparecido la escena del que consideramos el *dominus* de la villa enfrentándose, a pie, al enorme jabalí del cual ya se observaban sus cuartos traseros bajo el perfil norte de 2018. Está alanceándolo, acompañado de su perro de caza, probablemente, un podenco andaluz. Más al norte, y tras otro árbol –elemento que ya hemos comprobado que sirve para separar conjuntos de escenas que están protagonizados por un animal salvaje distinto, de tal modo, que, de sur a norte, tenemos dos escenas con leopardos, dos escenas con jabalíes, y las nuevas dos escenas con leones-, un león macho que está siendo agredido por un miembro de la partida de caza mediante el lanzamiento de lo que podría ser una roca desde una altura mayor a la cual se encuentra el león. Finalmente, y adentrándose ya por el nuevo perfil norte de la zona de excavación, se distingue el ataque de una leona a otro jinete, el cual aparece descabalgado, con su caballo encabritado ante el ataque de la fiera, y que protegiéndose el brazo izquierdo con su capa para afrontarlo a las fauces de la leona, le clava su espada en el pecho con la mano derecha, que mana abundante sangre.

Con los nuevos cuatro metros de longitud que se han excavado de este enorme mosaico, contamos ya con unos trece metros exhumados, constituyendo esto, poco más de la mitad de lo que queda por desenterrar, de tal modo que presuponemos unas medidas finales para este pasillo, y por tanto, de mosaico conservado de, al menos, unos 24 metros de longitud.
