ANUARIO ARQUEOLÓGICO DE ANDALUCÍA

2019

**RESUMEN DE LA INTERVENCIÓN ARQUEOLÓGICA PREVENTIVA:
EXCAVACIÓN ARQUEOLÓGICA MEDIANTE SONDEOS ASOCIADA AL
PROYECTO DE CONSTRUCCIÓN “ESPACIO TERMAL Y RESTAURANTE
EN BAÑOS DE LA MALAHÁ (GRANADA)” (Expediente BC 03.144/19)**

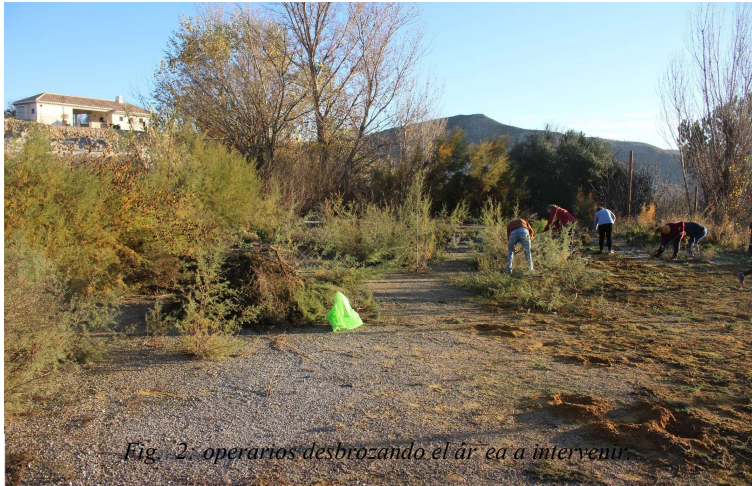
Si bien en un inicio se proyectaron 8 sondeos de 5x5m con la intención de cubrir la mayor parte de la superficie afectada por los movimientos de tierra, finalmente tan solo se realizaron 5 sondeos (4 de ellos con medios manuales y un quinto resultado de la remoción de una losa de hormigón situada en el emplazamiento de uno de ellos, con medios mecánicos), por lo que, a tenor de los resultados obtenidos durante la excavación, se decidió finalmente el cambio de metodología a control de movimientos de tierras. A continuación se describirá el proceso de excavación arqueológica en cada uno de los sondeos de forma detallada.

Previamente a la realización de los sondeos, se preparó el terreno eliminando los elementos vegetales de forma manual, dejando al descubierto la capa superficial de la parcela, compuesta por albero aportado en los últimos años por el gobierno municipal y que cuenta con un espesor irregular de unos 10 cm de media.

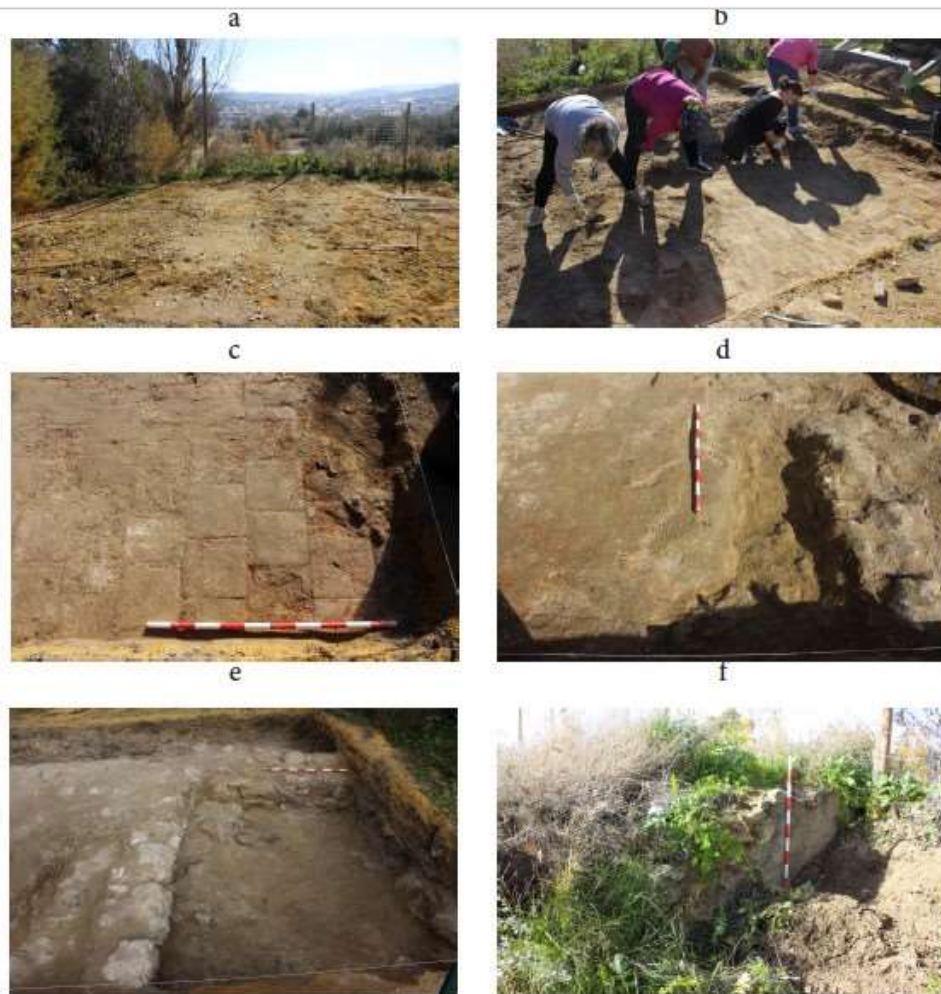
-Sondeo 1: Bajo el nivel superficial de albero (UE 1001), aparece un estrato arcilloarenoso, compacto de tonalidades pardas y con abundante escombros (UE 1002) que cubre parcialmente, al sur del sondeo, un pavimento de losas cerámicas (MR 1001), mientras que en el tercio N-NE del mismo cubre directamente el nivel geológico (UE 1006).

Fig. 3: Sondeo 1: a) sondeo 1 al inicio de los trabajos (UE 1001); b) retirada del sedimento que cubre al suelo MR 1001; c) detalle de suelo de losas cerámicas (MR 1001); d) detalle de la relación entre MR 1001, el nivel geológico (UE 1006) y el muro MR 1002; e) estructuras murarias MR 1002 y MR 1005; f) detalle de MR 1005 en su continuación fuera de los límites del sondeo arqueológico.

El pavimento MR1001 cubre a un nivel de preparación a base de arena y cal grasa, denominado UE 1003 que, a su vez, cubre un estrato de tierra arcillosa de tonalidad marrón situado sobre el nivel geológico (UE 1006).

También Bajo las UUEE 1001 y 1002, aparecen estructuras murarias que delimitan la estancia pavimentada por MR 1001. Concretamente documentamos tres muros distintos. Con Dirección S-N, partiendo del perfil Sur del sondeo, aparece la cimentación de un muro denominado MR1002, realizado con mampuestos trabados con cal. Se adentra en el perfil sur del sondeo (aparecerá, como mencionaremos más adelante, en el sondeo 2).

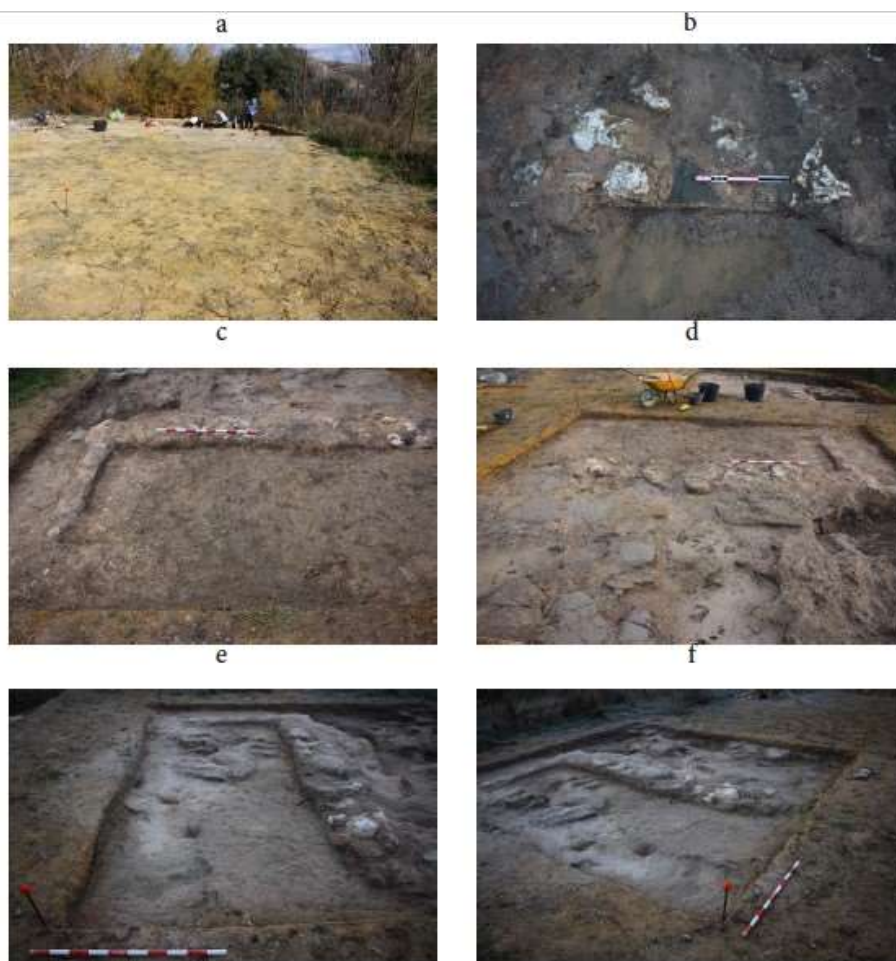
Fig. 5: Sondeo 2: a) sondeo 2 al inicio de los trabajos (UE 2001); b) detalle de aparición de la cresta del muro MR 2001; c) muros MR 2001 y MR 2002; d) en primer plano, empedrado de lajas de piedra (MR 2003) sobre UE 2003; e) detalle del nivel geológico (UE 2004) sobre el que se apoyan los muros documentados; f) sondeo 2 a su finalización.

Tras retirar la capa superficial de albero (UE 2001), documentamos un estrato arenoso grisáceo y compacto, con abundante escombros, que se extiende por todo el sondeo y cubre a las estructuras. Bajo este nivel, en primer lugar, documentamos la continuación del

10
muro del sondeo 1 (denominado aquí MR 2001), que traba con un nuevo muro (MR 2002), realizado también con mampuestos trabados con mortero de cal rosáceo, pero con el doble

de grosor que el anterior. Se comprueba que el nuevo muro es paralelo al muro MR 1004-MR 1005 del sondeo 1.

Al sur del muro MR 1002, aparece un pavimento empedrado, realizado con lajas de pizarra burdamente colocadas y sin trabar (MR 2003). Este empedrado se extiende hacia el este, donde se encuentra en muy malas condiciones, llegando a desaparecer. Bajo él encontramos una capa de tierra arcillosa, marrón oscura y compacta (UE 2003), que apoya sobre el nivel geológico (UE 2004). Bajo el resto de estructuras descritas aparece el nivel geológico (UE 2004).

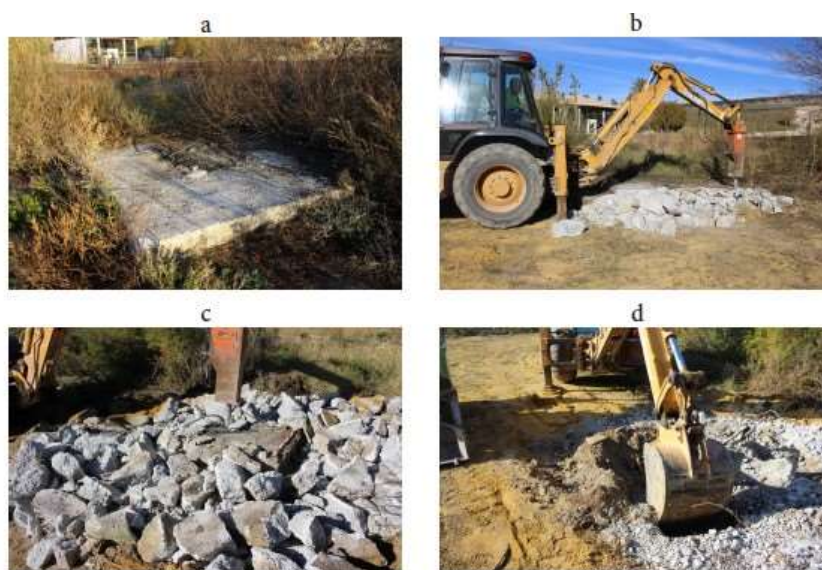
-Sondeo 3: en el emplazamiento que debería haber ocupado el sondeo manual, se situaba una losa de hormigón empleada como cimiento de una torre de alta tensión y que contaba con dimensiones similares a las del sondeo. Tras comunicar la situación a la Delegación de Cultura, se dio orden de retirar el hormigón por medios mecánicos, constatando que esta estructura había afectado parcialmente al subsuelo, pues atravesaba la estratigrafía y se hundía en el sustrato geológico, alterando cualquier tipo de resto arqueológico allí existente.

Fig. 6: Sondeo 3: a) losa de hormigón sobre el emplazamiento del sondeo; b) empleo de maquinaria pesada para la eliminación de la losa; c) detalle de los trabajos; d) retirada del escombros.

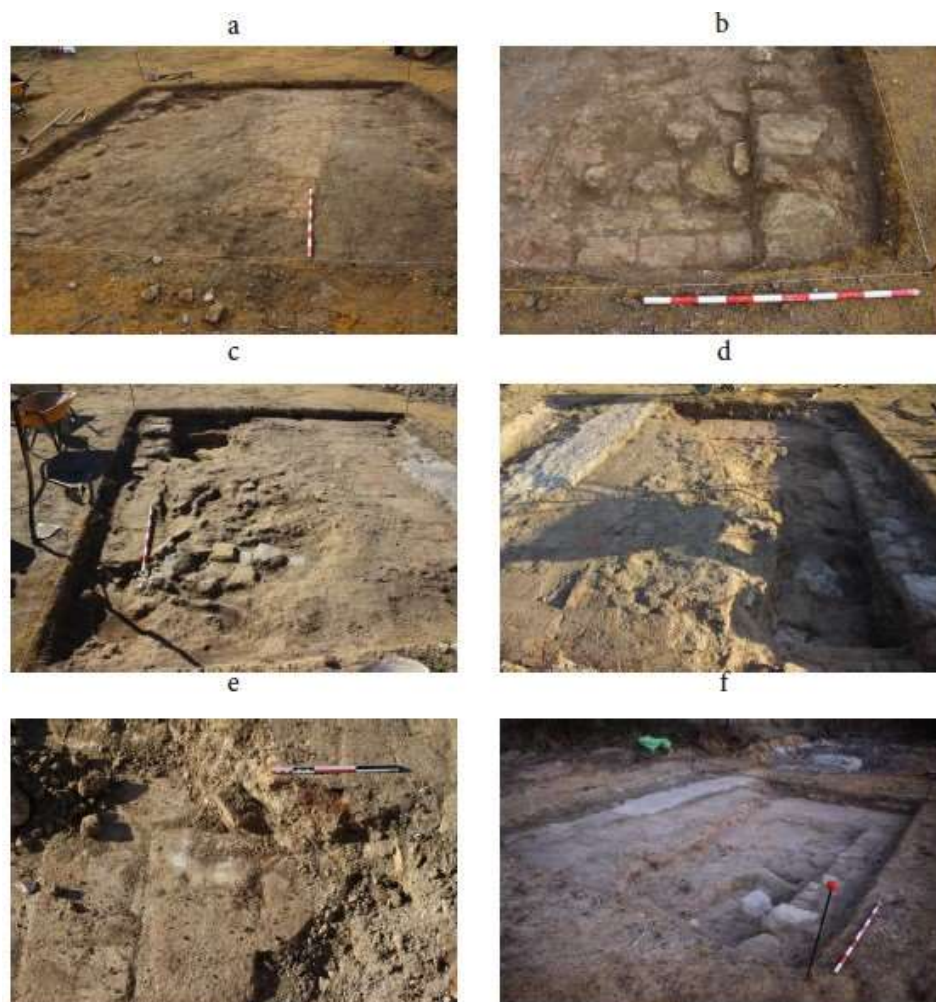
Bajo ella, aparece un suelo de losas cerámicas (MR 4001) similares en tamaño y características al aparecido en el sondeo 1. Hacia el sur y este del sondeo, el suelo desaparece por encontrarse muy alterado, apareciendo aquí, bajo UE 4002, un estrato (UE 4003) arenoso, amarillento con gran cantidad de escombros (entre el que hallamos fragmentos de las losas de MR 4001).

Fig. 7: sondeo 4: a) bajo los estratos superficiales, comienzan a aparecer las primeras estructuras (MR 4001 y MR 4002); b) detalle de la relación entre MR 4001 y MR 4002; c) UE 4003 aparece rellenando el hueco dejado por la desaparición de MR 4001; d) bajo UE 4003, aparece un nivel de suelo más antiguo (MR 4003); e) detalle de la relación entre los dos niveles de suelo (MR 4001 y MR 4002); f) sondeo 4 a su finalización.

Bajo este, corriendo paralelo al perfil SE, aparece un muro realizado con sillarejo de arenisca y mampuestos, trabados con cal rosácea (MR 4002).

Una vez retirado el estrato UE 4003, se constata la presencia de un nivel de suelo más antiguo (MR 4003) realizado con el mismo tipo de losas cerámicas que MR 4001, por el que es parcialmente cubierto. Este nuevo suelo adosa al muro MR 4002 y apoya directamente sobre el nivel geológico (UE 4005).

Por su parte, cerca del perfil NO y bajo UE 4001, atravesando todo el sondeo, aparece una zanja rellena por hormigón que corta todos los niveles descritos en el sondeo, llegando al nivel geológico. Al oeste de esta zanja, se deja sin excavar un nivel con idénticas características y equivalente a 4002, UE 4004.

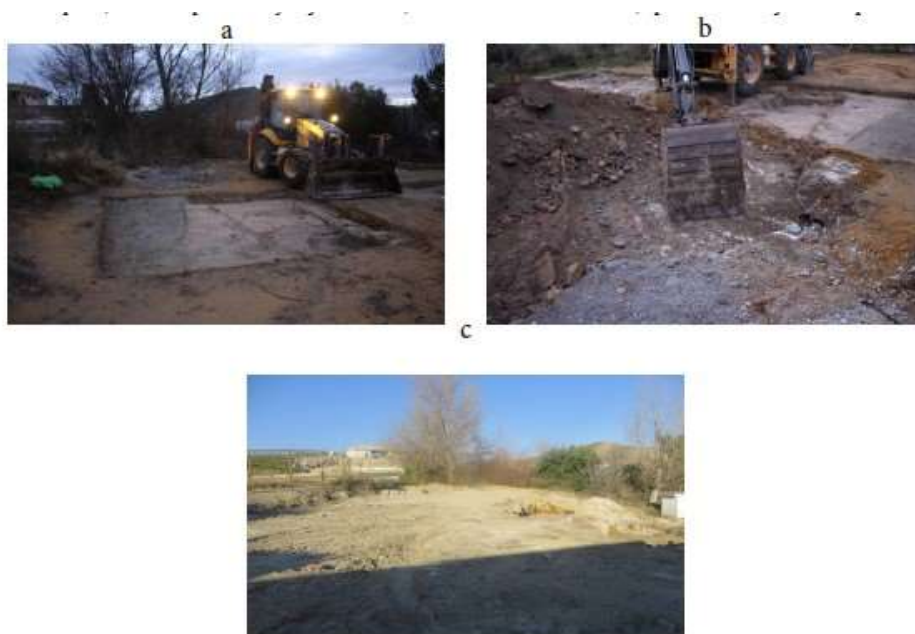
Fig. 8: control de los movimientos de tierra: a) inicio de los trabajos; b) detalle del nivel geológico a pocos cm de la superficie; c) vista general de la parcela tras la retirada del sedimento.

-Control arqueológico de los movimientos de tierra: tras la constatación de la escasa potencia estratigráfica existente en la parcela y dadas las características del sistema de cimentación de la estructura contemporánea documentada, que apoyaba directamente

sobre el nivel geológico (destruyendo cualquier tipo de registro arqueológico previo a la construcción del edificio), se decide el cambio de régimen de trabajo, pasando de la excavación manual de sondeos al control de movimientos de tierra.

La remoción del terreno se lleva a cabo con una pala retroexcavadora que realiza la retirada de las capas superficiales en un lapso de tiempo muy corto. Durante el control, no se observa la aparición de restos arqueológicos, más allá de la continuación de los ya documentados en los sondeos.
