# ANUARIO ARQUEOLÓGICO DE ANDALUCÍA

AAP: CONTROL ARQUEOLOGICO DEL  
MOVIMIENTO DE TIERRAS DE LAS  
OBRAS:

“OBRAS DE LA AUTOVIA GR-43.  
TRAMO: PINOS PUENTE – ATARFE  
(ENLACE CON LA FUTURA A-  
44), GRANADA. Exp: BC.03.070/15. 9688

DIRECCIÓN ARQUEOLÓGICA: ANA VILLAR VEGA

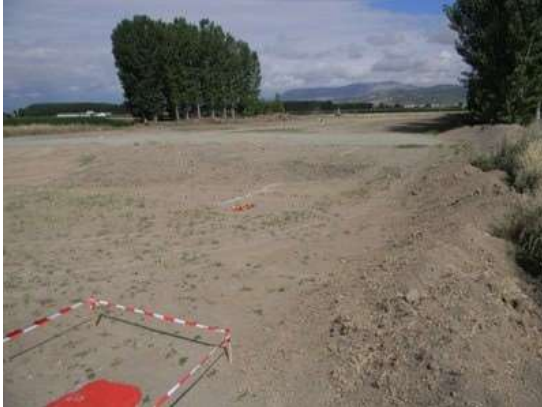
Inicio de los Sondeos E-29

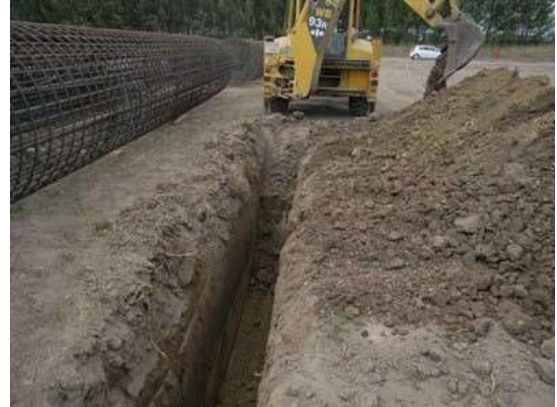
Sondeo 1 eje pilotes Estribo 2 E-29

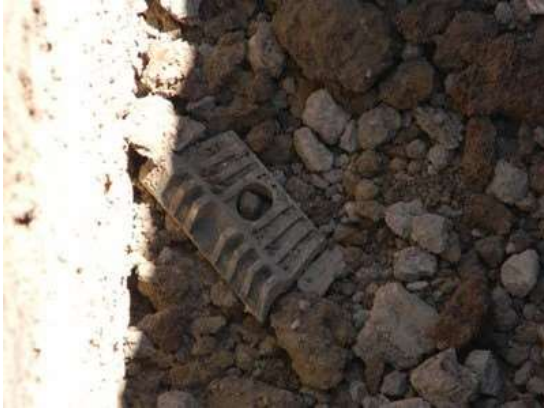
estratigráfica de tierra vegetal claramente de relleno ya que a una profundidad de 2 m aparecieron restos de gomas de utilización en las obras de ferrocarril.

Detalle material a 2m profundidad

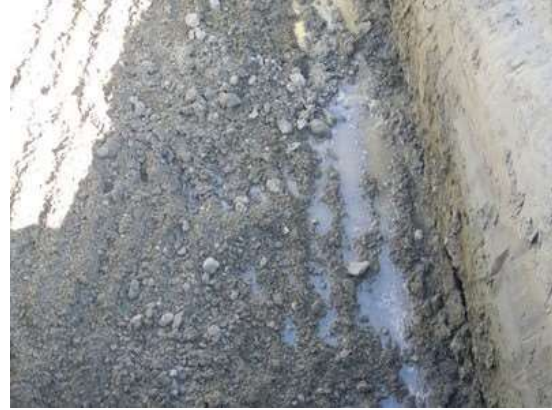
Detalle gravas

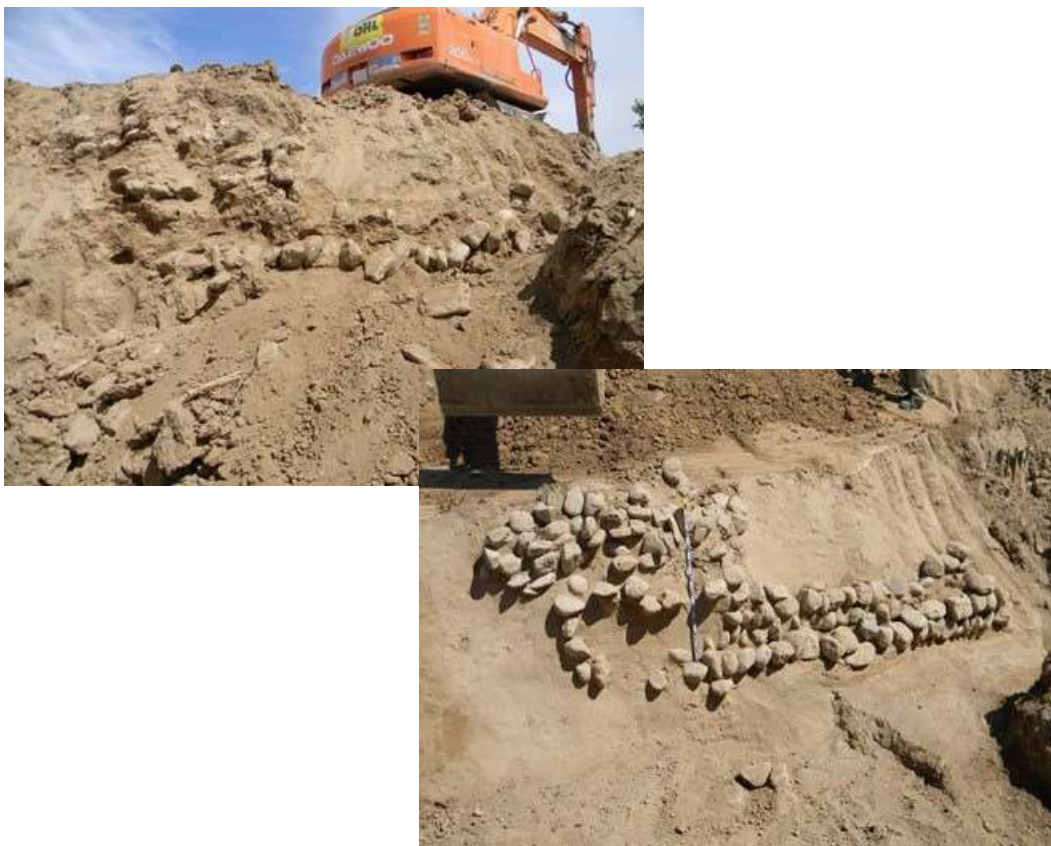
Una vez realizados los pilotes se hace el seguimiento de la excavación para el encepado de los mismos en todas las estructuras de la obra no apareciendo restos de ningún tipo salvo en la E-9 donde se documenta, sobre el río Cubillas en la pilas 1 CI y C.D. lo que en un principio parecen unas estructuras , procediéndose a su limpieza de forma manual por parte del equipo arqueológico para su correcta documentación.

Son unas paratas de cantos de tamaño medio sin trabar que se desmoronan con facilidad. No aparecieron ítems arqueológicos que permita su adscripción cronológica. Una vez documentados se continuó con los trabajos de encepado de los pilotes de la E-9. A continuación se incluyen alguna fotografía del proceso:

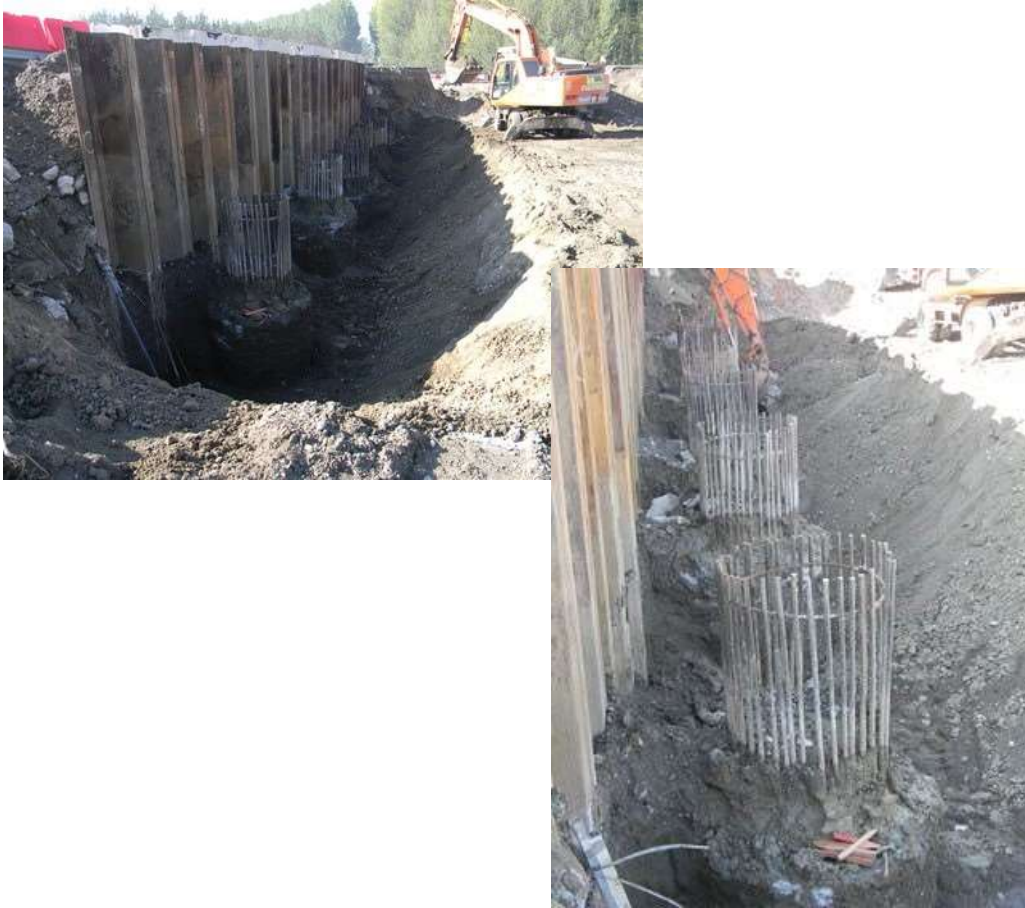
Excavación encepados E-21

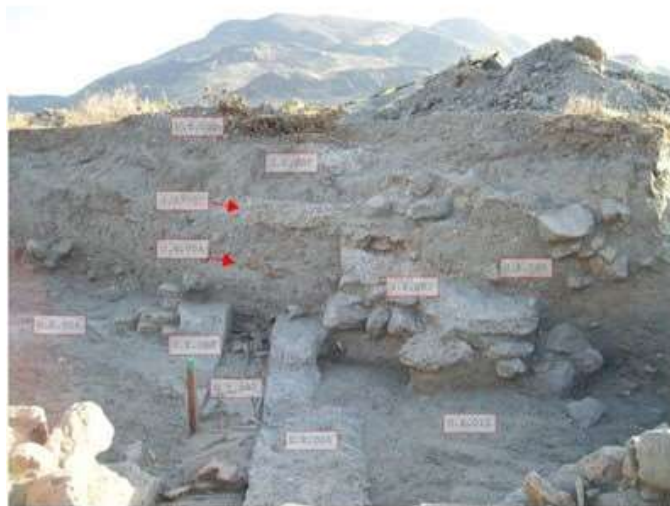
El resto de trabajos de movimiento de tierras: desbroces, reposición de líneas eléctricas y otros servicios, ODTs y acequias se realizan sin incidencias sobre el patrimonio salvo en los trabajos para la reposición de la **acequia F014** donde aparecen una estructura procediéndose a su comunicación al Arqueólogo Inspector quien tras personarse y mediante orden con fecha de 20 de junio de 2016 requiere para su correcta documentación, la ejecución de sendas catas a ambos lados del eje rebajando hasta cota de afección con una anchura aproximada de un metro a la largo del desarrollo de la estructura aparecida.

Así se procede a la documentación de los restos y tras una nueva visita del Arqueólogo Inspector ordena, con fecha de 4 de julio de 2016, que se retire el derrumbe de piedras para documentar las secciones resultantes y comprobar las relaciones estratigráficas entre las distintas estructuras. Asimismo se han de retirar las tejas que sellan la acequia exhumada. Y una vez finalizados los trabajos proceder a cubrir las estructuras con las medidas de conservación necesarias y dar continuidad a los trabajos de reposición de las acequias.

Detalle de los trabajos realizados en la Acequia F014:

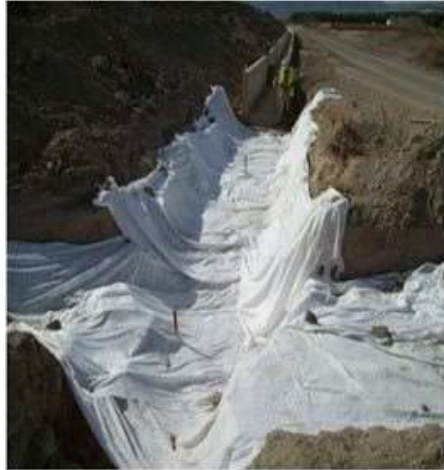
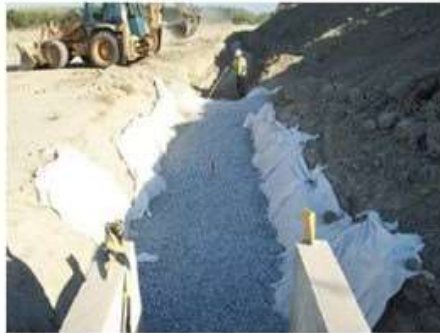
Por último se procedió a su protección siguiendo las instrucciones de la Inspección :

- Y los restos aparecidos en la acequia F-014Y que se documentaron y protegieron adecuadamente.
