ANUARIO ARQUEOLÓGICO DE ANDALUCÍA

ANÁLISIS ARQUEOLÓGICO DE ESTRUCTURAS EMERGENTES EN PLACETA FÁTIMA, Nº 5, BARRIO DEL ALBAICÍN, GRANADA. BC.03.117/20

Elena Navas Guerrero.

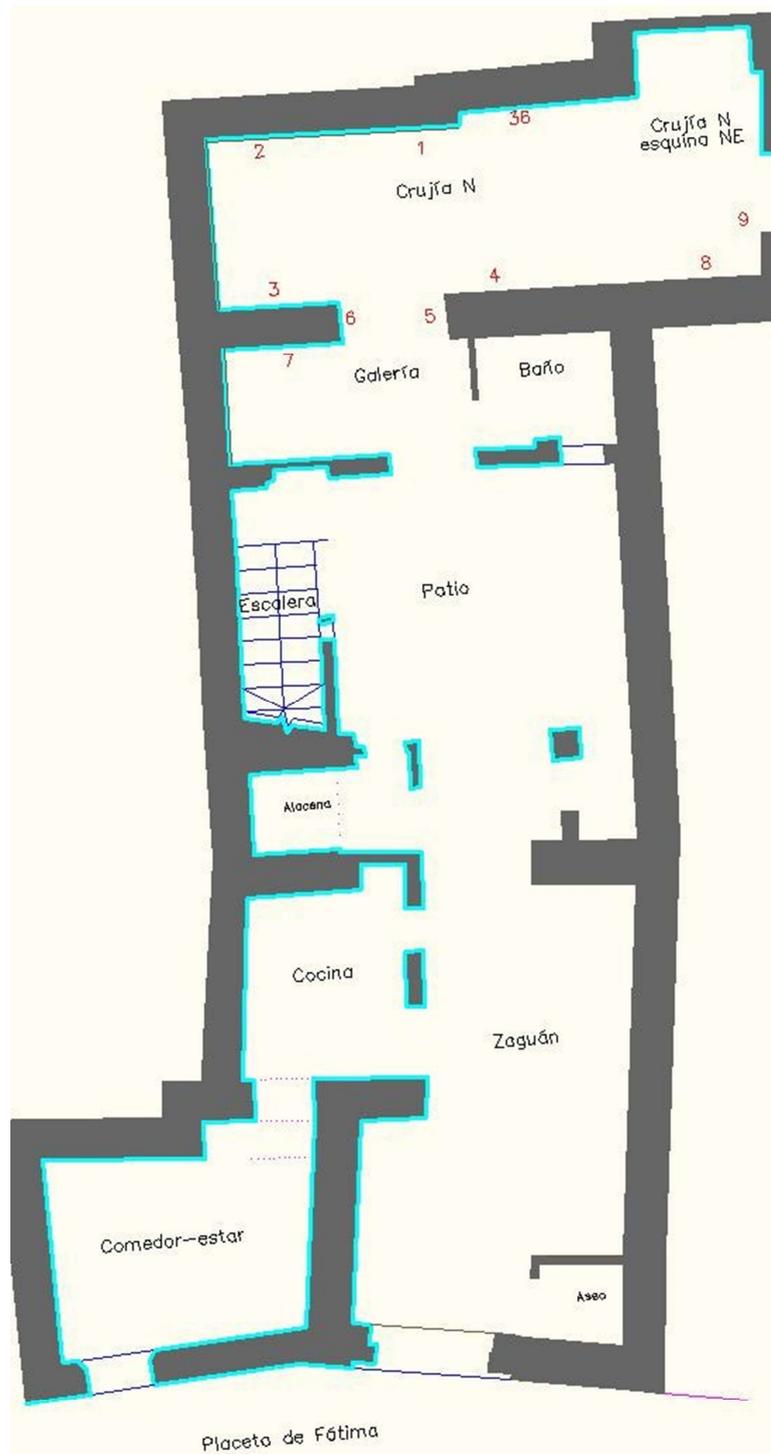
Ilustración 2: Ubicación de las catas en la Planta Baja (numeración en rojo).

Se han realizado 10 catas en la Planta Baja y 26 catas en la Primera Planta. El número menor de catas en la Planta Baja se debe a que toda la zona situada al sur del patio se encuentra en condiciones de uso, y de hecho, está siendo utilizada por la propietaria en la actualidad. La zona situada al norte del patio es la que tiene mayor necesidad de consolidación de muros perimetrales y de acometer medidas para evitar la humedad.

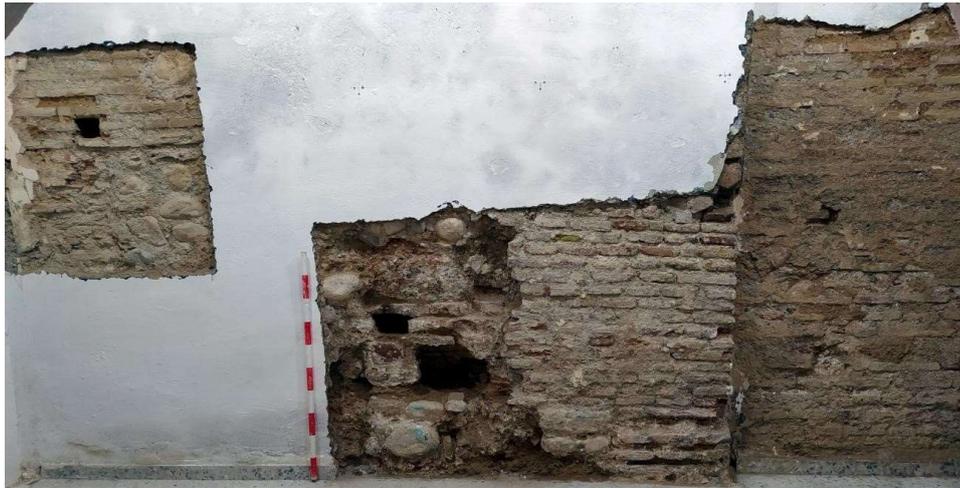
Ilustración 4: *Catas en el muro perimetral norte.*

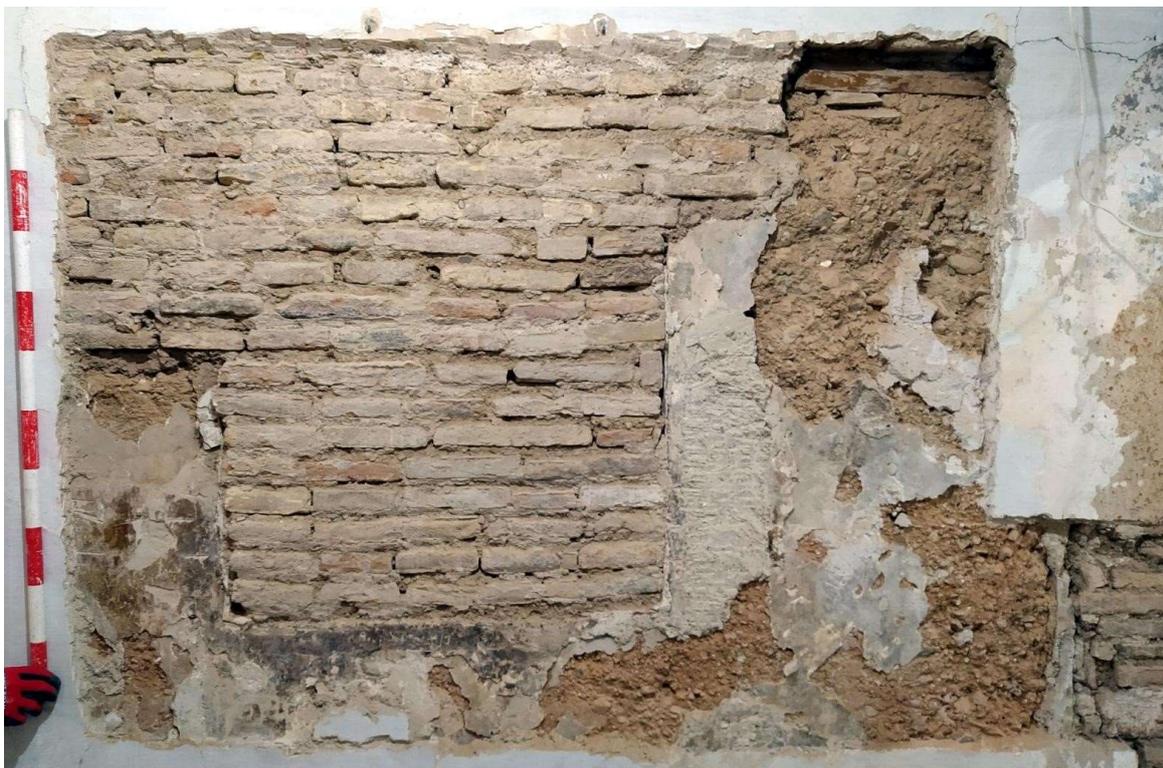
Ilustración 5: *Cata muraria 20, con un hueco cegado con ladrillo en el muro de tapial.*

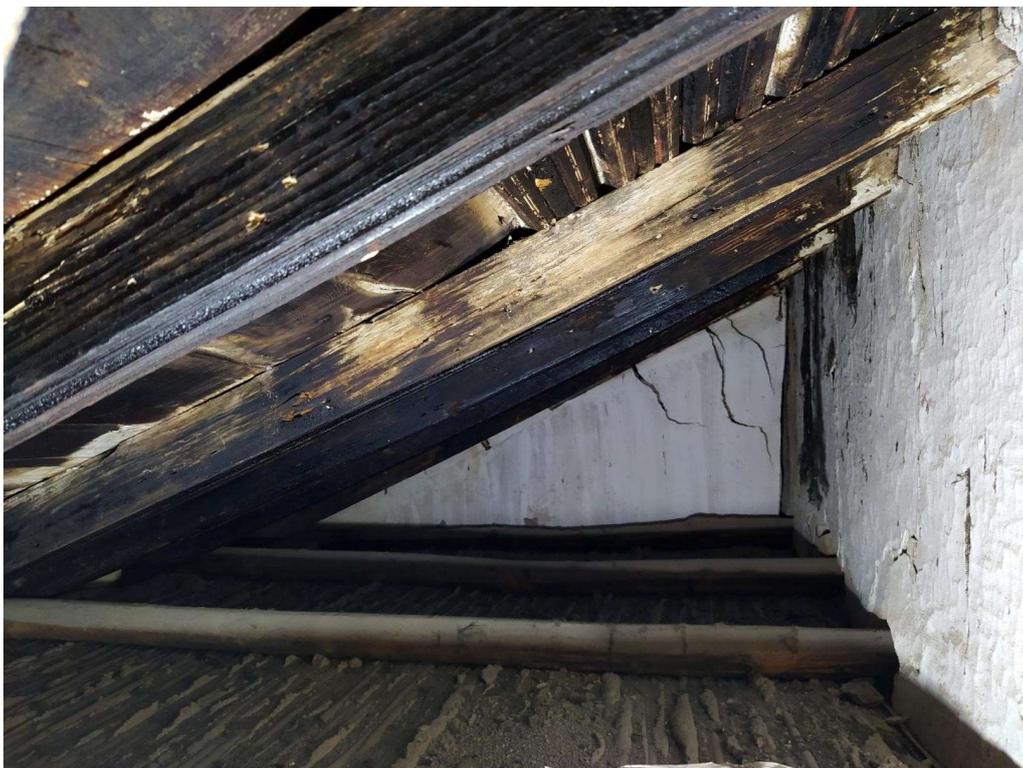
Ilustración 7: *El techo de madera original estaba tapado por un techo posterior de cañizo.*

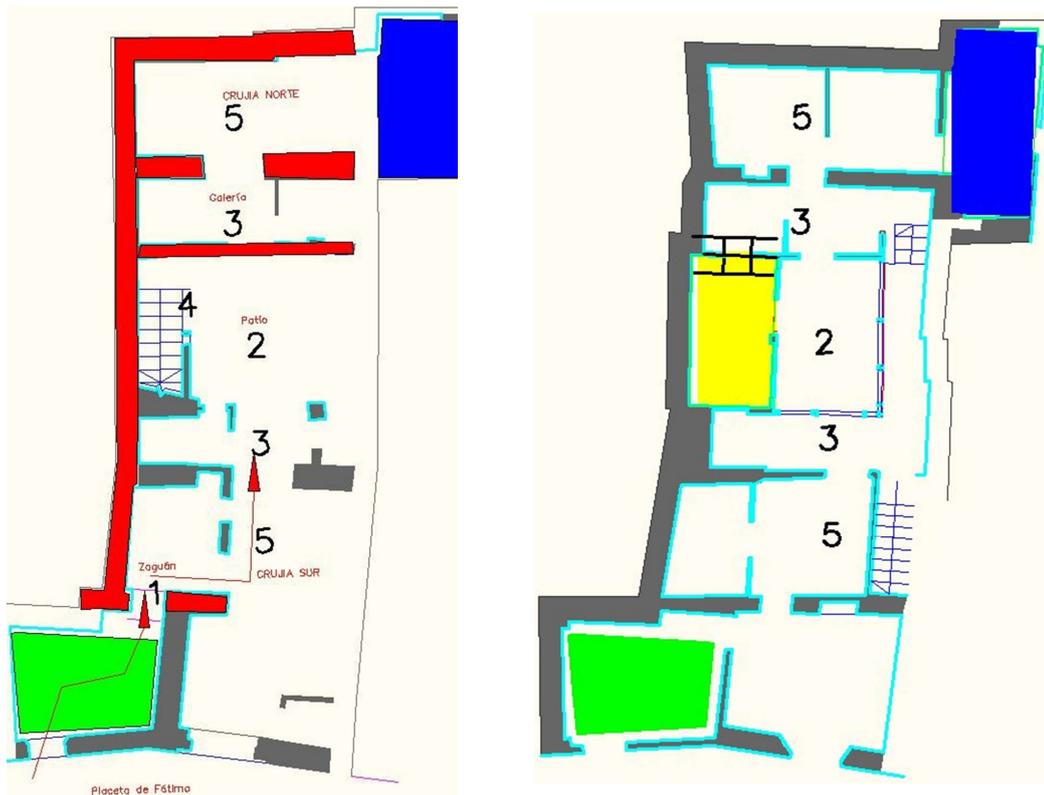
Ilustración 10: *Cambios en el edificio. Planta Baja (izquierda); Primera Planta (derecha).*

-En la ilustración anterior, los números hacen referencia a la organización espacial de la casa morisca que se ha mantenido desde Época Moderna: 1, zaguán; 2, Patio; 3, Pórticos y galerías; 4, escaleras; 6, Salas.

-El color rojo se corresponde con estructuras de tapial o de madera, que constituyen elementos originales de la casa morisca.

-El color verde es un patio de entrada que se añadió como espacio interior a la casa (durante la primera mitad del s.XX), generándose una tercera planta en el edificio, al unirse con la torre mediante estancias intermedias de nueva factura.

-El color azul es una ampliación de la casa. Al añadir este espacio, se rompe la continuidad del muro de carga perimetral noreste de la casa, provocando una desestabilización de las cargas, que son la causa del mal estado estructural de este área. En la Primera Planta, este espacio es aún más amplio, formando un engalaberno.

-El color amarillo es la ampliación de la casa al añadir una habitación sobre el tejadillo de las escaleras, rebajando la altura sobre el patio hasta igualarla al del pórtico

situado al este del patio, reduciendo al límite el espacio entre las escaleras y el nuevo tejadillo.

-Los elementos de soporte vertical de la galería norte constituirán un muro de separación entre viviendas contiguas.

-La trama en negro es la construcción de chimeneas a ambos lados del mencionado muro de cerramiento de la galería norte, que supondrá una afección muy importante al tejado y al alfarje, así como a los pies derechos y zapatas de madera.

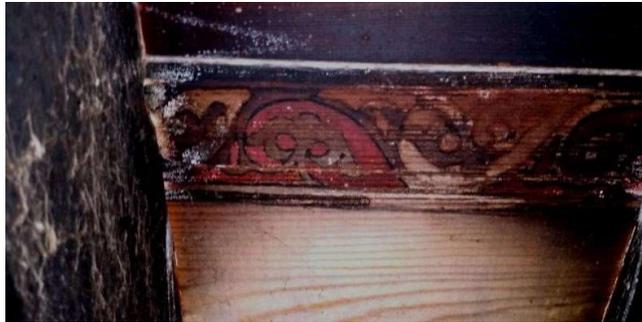
Los techos son altos y se cubren de madera, con alfarjes planos. En la sala norte, el alfarje es sencillo, en un solo orden de viga, con jaldetas de 10cm de grosor, de sección rectangular y con gramiles. Sobre ellas las tablas de 25cm y cintas de 5cm, decoradas con motivos vegetales estilizados pintados, que van coloreados en ocre y dorado.

Ilustración 12: *Detalle de una cinta decorada en la sala norte de la Planta Baja.*

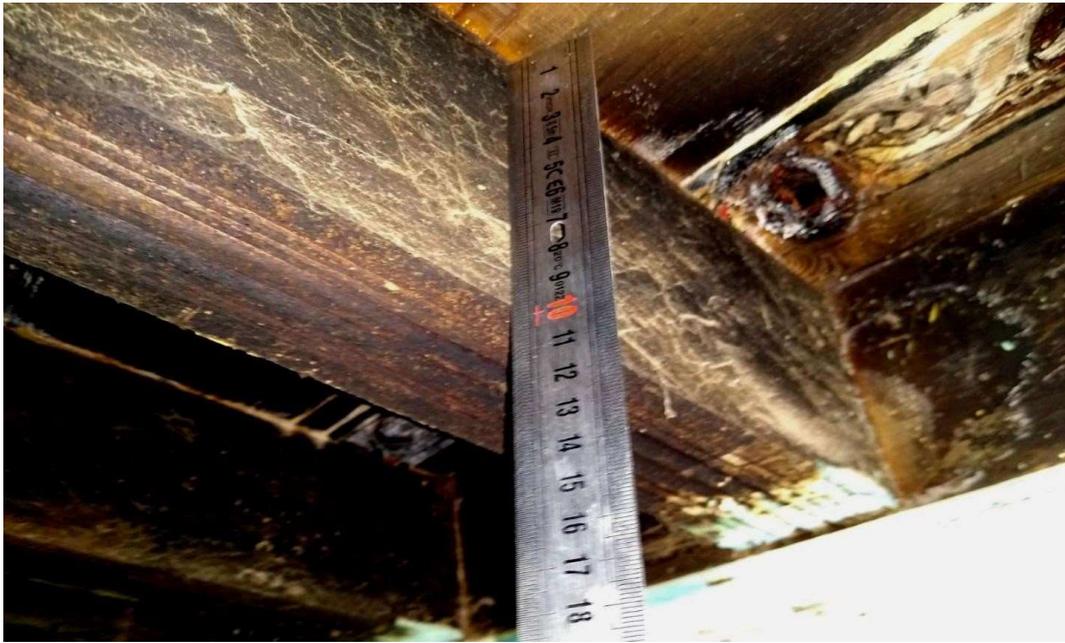
Ilustración 13: Las jaldetas apoyan introducidas en el muro, que lleva una cenefa de pintura.

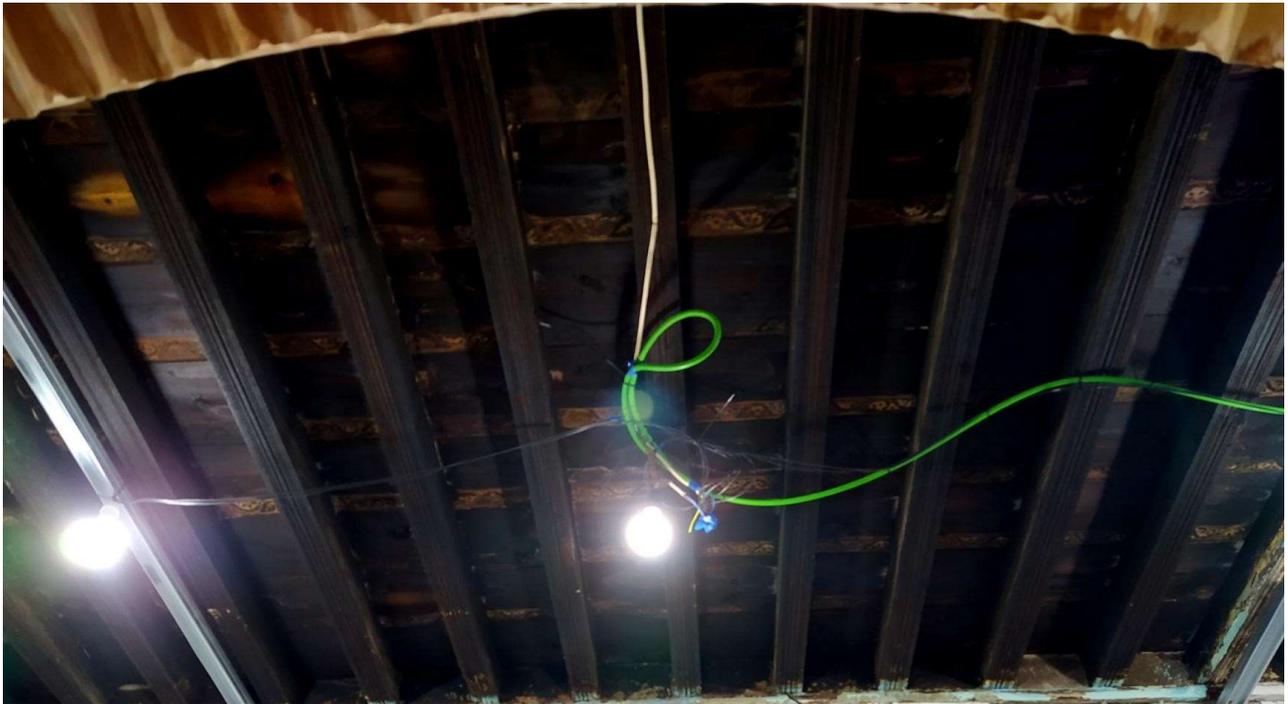
Ilustración 14: Alfarje de la Sala Principal de la crujía norte, en la Planta Baja.

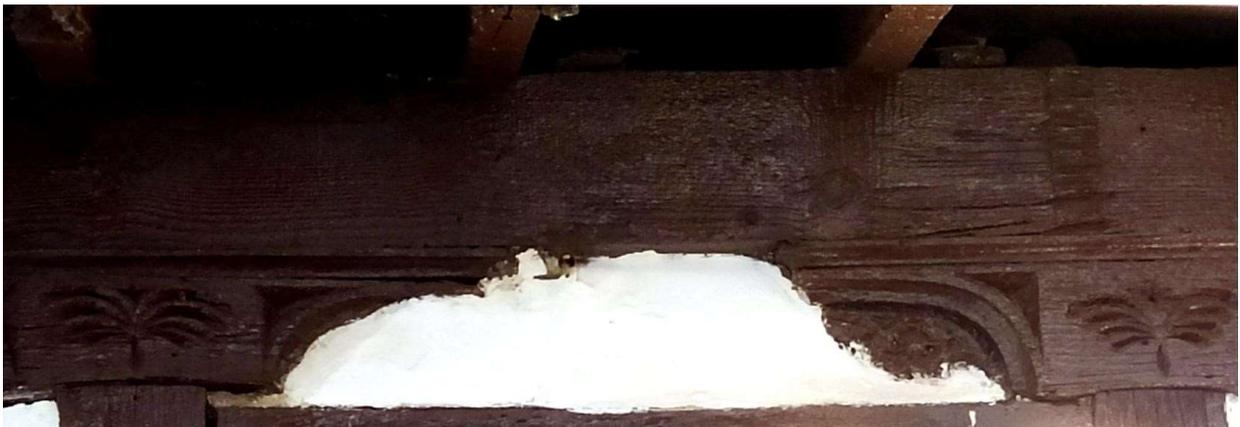
Los pies derechos de la galería norte son de sección rectangular, de 12,5cm y están distanciados entre sí por un hueco de 78.5cm, que al aproximarse las zapatas entre sí, asemeja a un arco.

Las zapatas de madera están talladas, representando círculos decorativos con motivos geométricos y vegetales. Destaca la representación esquemática de una palmera en el frontal de las dos zapatas centrales de la galería norte que dan al patio, enmarcando el hueco principal de la galería.

Ilustración 15: *Hueco central de la galería norte, con las zapatas decoradas.*

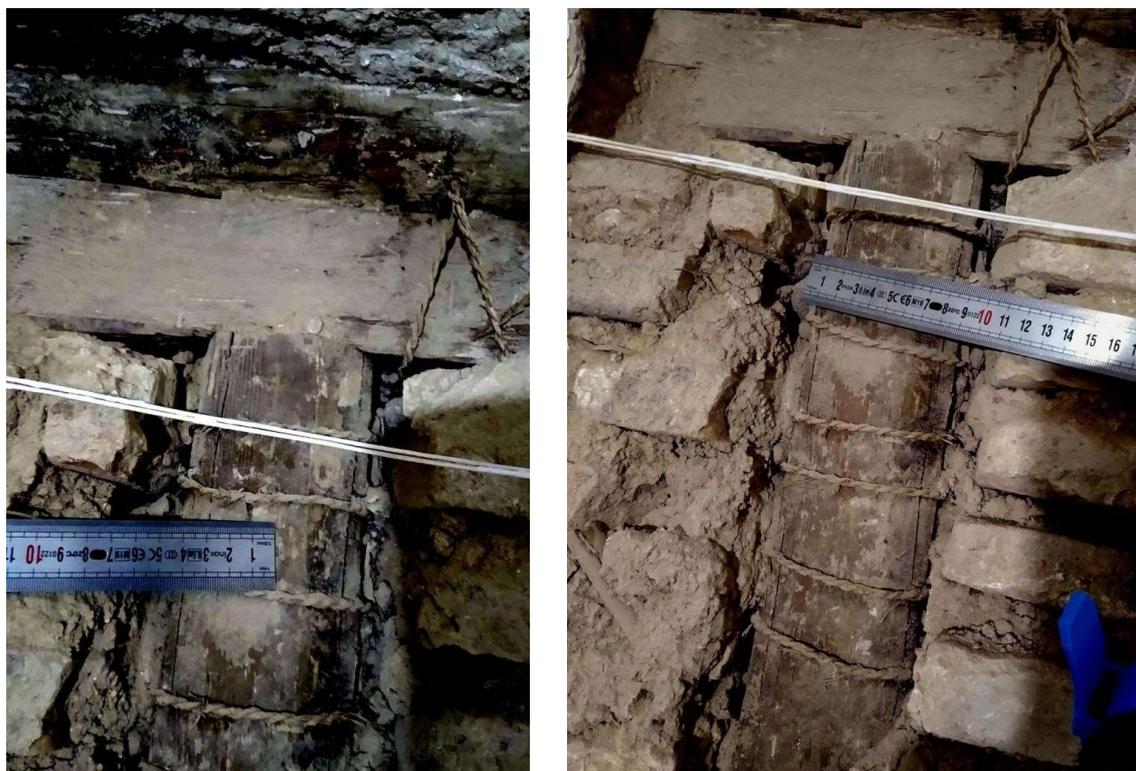
En la Segunda Fase constructiva la técnica constructiva viene dada por la estructura de madera, la casa se vertebró en un entramado de vigas y pilares de madera, que forman

los soportes verticales y horizontales, con paños de ladrillo artesano entre ellos, utilizándose las cuerdas trenzadas de esparto para sujetar el mortero de unión y el yeso de revestimiento.

Ilustración 16: Pilares de madera con ataduras de esparto para adherir al muro de ladrillo.

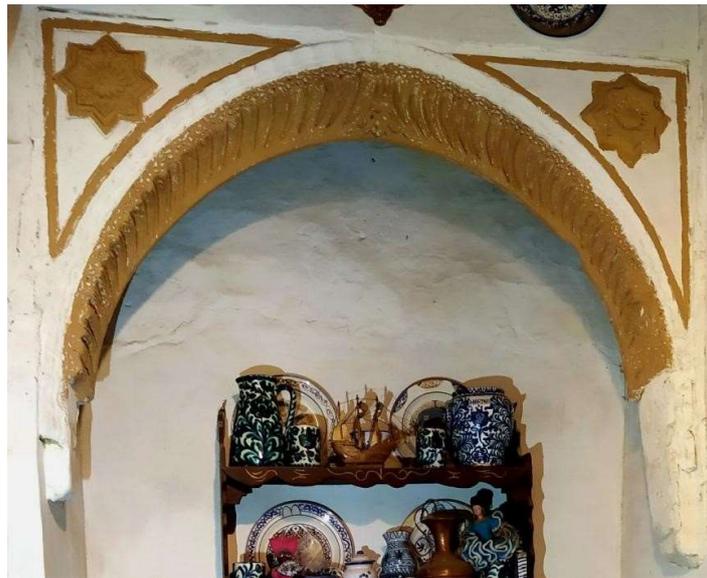
Ilustración 17: *Arco situado en el lado oeste del pórtico norte*

Este arco está decorado con lóbulos en el intradós, con un motivo de lacería en la clave. El extradós tiene decoración lobulada en la zona de las dovelas, así como un estrecho arco decorado con ataurique. El arco está delimitado por un alfiz y en las albanegas hay representada una estrella de 8 puntas con motivo geométrico vegetal al interior. La clave en el extradós parece estar decorada, pero las numerosas capas de pintura han difuminado las formas.

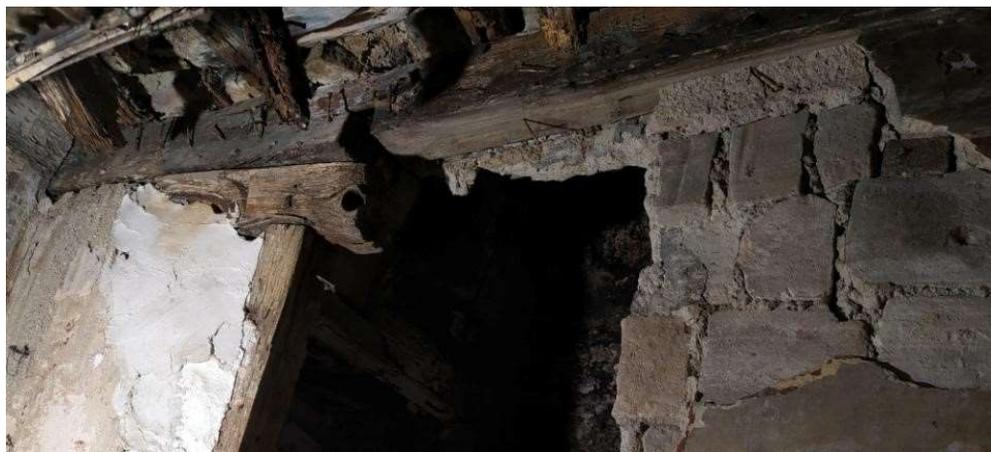
En la Planta Primera, hay un engalaberno que coincide con la parte sur del espacio añadido. En esta Planta, la sala principal se compartimenta con tabiques a panderete, se baja el techo y se tabican los espacios a diferente altura. Se cierra la ventana y se cierra la galería, construyendo una chimenea para cocinar con una salida de humos por el tejado, que afecta al alfarje y a los soportes de madera, como los pies derechos y zapatas de la galería.

Ilustración 18: *Zapata desarticulada por la construcción de una chimenea*

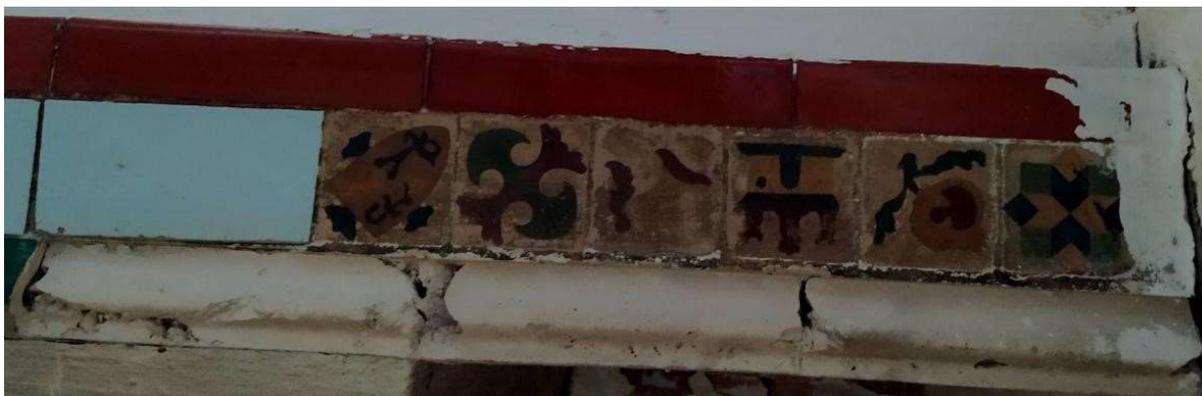
La repisa de una de las chimeneas se decoró con piezas pequeñas de la solería hidráulica antigua, colocando las olambrillas decoradas, a modo de friso, en un extremo y otro de la chimenea, guardando el mismo orden de colocación, pero sin tener en cuenta la orientación de los motivos decorativos.

Ilustración 19: *Olambrillas de suelo hidráulico decorando una chimenea.*

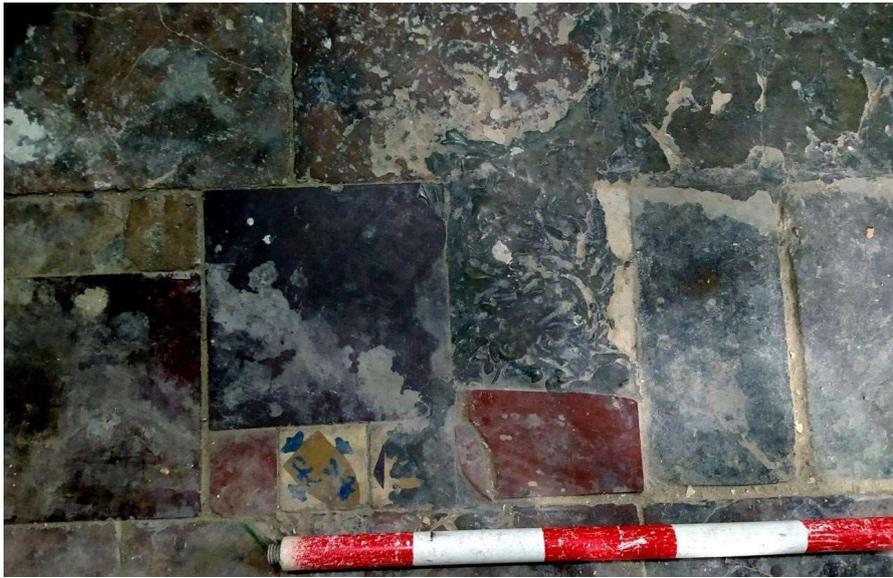
Ilustración 20: *Elementos de piedra en el Zaguán.*
