ANUARIO  
ARQUEOLÓGICO  
DE ANDALUCÍA  
2005

# CURTIDURÍA Y ANTIGUA CERCA DE ÉPOCA ISLÁMICA EN EL SOLAR SITUADO EN CALLE SANTÍSIMA TRINIDAD ESQUINA PARQUE NICOLÁS SALMERÓN DE ALMERÍA

CARMEN MELLADO SÁEZ

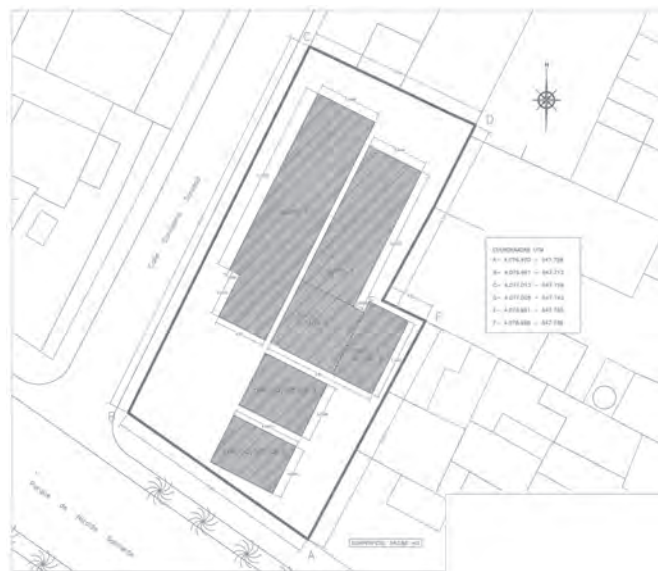
Figura 2. Delimitación del solar y ubicación cortes estratigráficos.

En resumen, la parcela objeto del proyectado estudio arqueológico se define mediante un área poligonal y queda delimitada por los lados de la misma, correspondiendo a sus vértices las siguientes coordenadas U.T.M.: (Figura 2)

El objetivo ha quedado cubierto con la realización de 3 cortes estratigráficos que abarcan una superficie de 293,50 metros cuadrados y localizados a lo largo de un eje de 31,50 metros con dirección Norte-Sur y perpendicular a Parque Nicolás Salmerón (Figura 2).

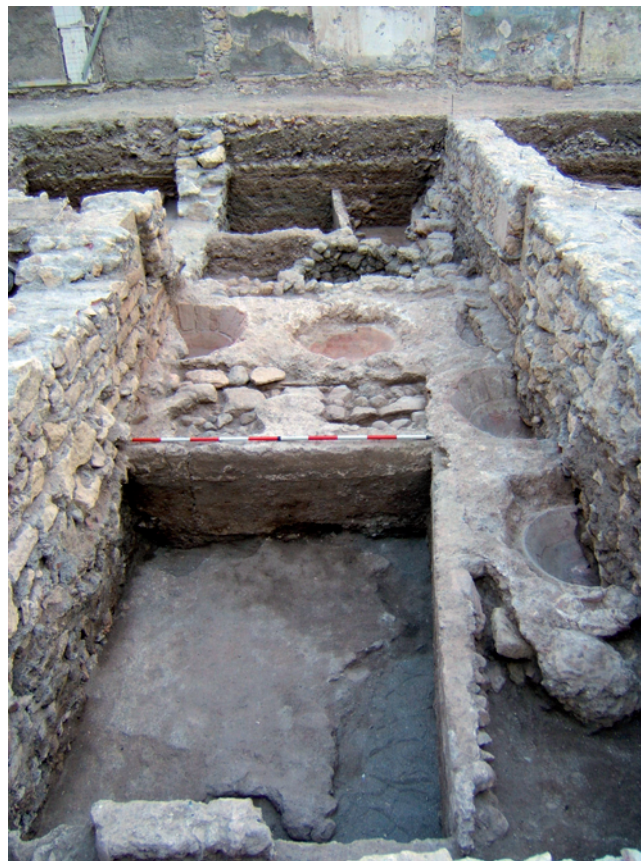
Lámina V. Curtiduría. Detalle de un “noque” y cinco “batanes”.

Las manipulaciones a las que se someten las pieles durante el proceso de curtido propiamente dicho, necesita de una serie de estructuras, de las que hemos documentado dos fosas rectangulares o “noques”, que se corresponden con la UEC 90 y 127, así como los restos de cinco tinajas o batanes (UEC 94, 95, 96, 124 y 125), entre otras estructuras.

Las UEC 90 y 127 se corresponden con dos fosas rectangulares con unas medidas de 3,50 metros por 2,60 metros y un alzado conservado de 1,00 metro, se presentan sus paredes impermeabilizadas en el interior donde se documenta un potente estrato de tierra color negruzco a modo de sedimento rico en materia vegetal, posiblemente relacionada con los curtientes usados para la obtención de pieles destinadas al calzado, correas, etc.

Las UEC 94, 95, 96, 124 y 125 se corresponde con recipientes cilíndricos (tinajas o batanes) se presentan excavados en el nivel de paso de la curtiduría y contruidos a partir de una pieza de barro cocido cilíndrica, que hace de base a partir de la que se desarrollan las paredes contruidas con ladrillos planos, no conservándose el brocal. Destacar la presencia de orificio en la base para la evacuación de líquidos, así como restos de cal elemento utilizado junto al agua para la eliminación de los restos de pelo existentes en las pieles tras el descarnado, de ahí la denominación de “pelambres”.

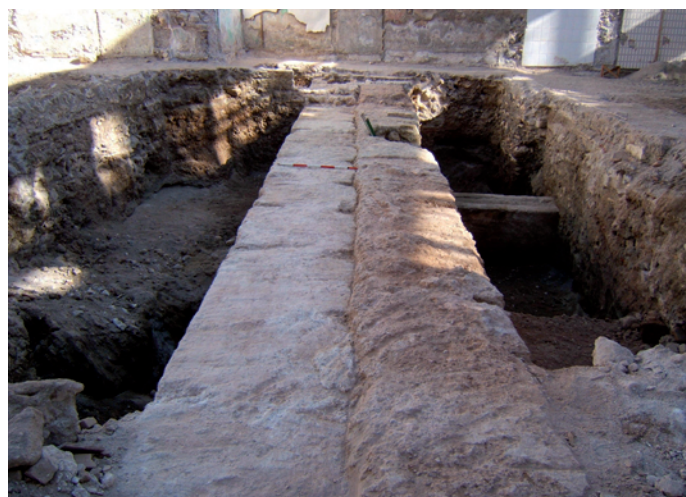
Lámina VII. Vista desde el Oeste tramo antigua cerca documentado.

La UEC 114 es un muro que presenta un desarrollo lineal a lo largo de un eje de 15,75 metros con dirección Este-Oeste, quedando su cara exterior expuesta al frente marítimo, mientras que la interior se adosa a una estructura preexistente (UEC 113). En planta presenta un grosor constante de 1,26 metros, y al que no se adosan ningún elemento defensivo a destacar, como pudieran ser torres, adarve etc.

La técnica y materiales constructivos empleados es a partir de la superposición de cajones de encofrado denominados “tapias”, cuyo vestigio son la huella de los característicos orificios de sujeción de los travesaños denominados “mechinales”, lo que nos permite determinar la altura de los cajones que en el caso que nos ocupa oscila entre los 1,10 y 1,15 metros y una longitud de 4,80 metros, destacar la ausencia de zócalo de cimentación o “zarpa” presentándose el alzado documentado totalmente liso, con la única salvedad de las alteraciones sufridas por la incidencia de la actividad constructiva de época contemporánea y las lesiones producidas en el “cajón” superior durante la demolición efectuada a mediados del Siglo XIX. En cuanto a los materiales empleados se ha documentado únicamente el empleo de tapial de argamasa.

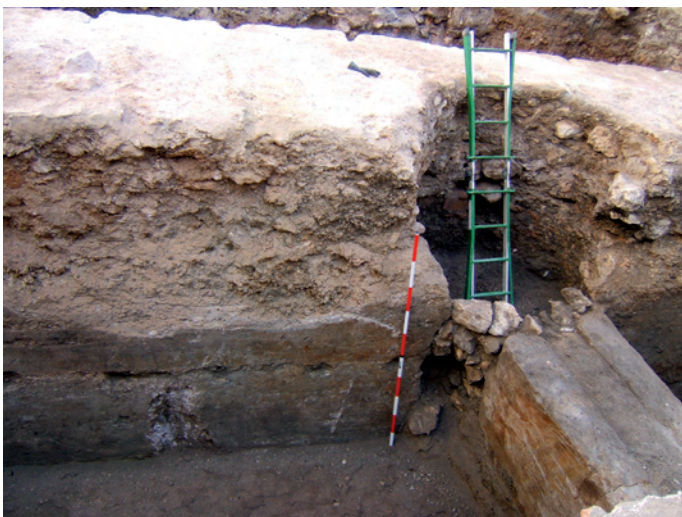
*Lámina IX.* Detalle constructivo antigua cerca.
