ANUARIO ARQUEOLÓGICO DE ANDALUCÍA

ACTIVIDAD ARQUEOLÓGICA PREVENTIVA: EXCAVACIÓN ARQUEOLÓGICA CON SONDEOS OCASIONADA POR PROYECTO DE REESTRUCTURACIÓN DE VIVIENDA PARA NUEVO USO DE COCHERA EN CALLE MESTA Nº 30 DE BAEZA (JAÉN).

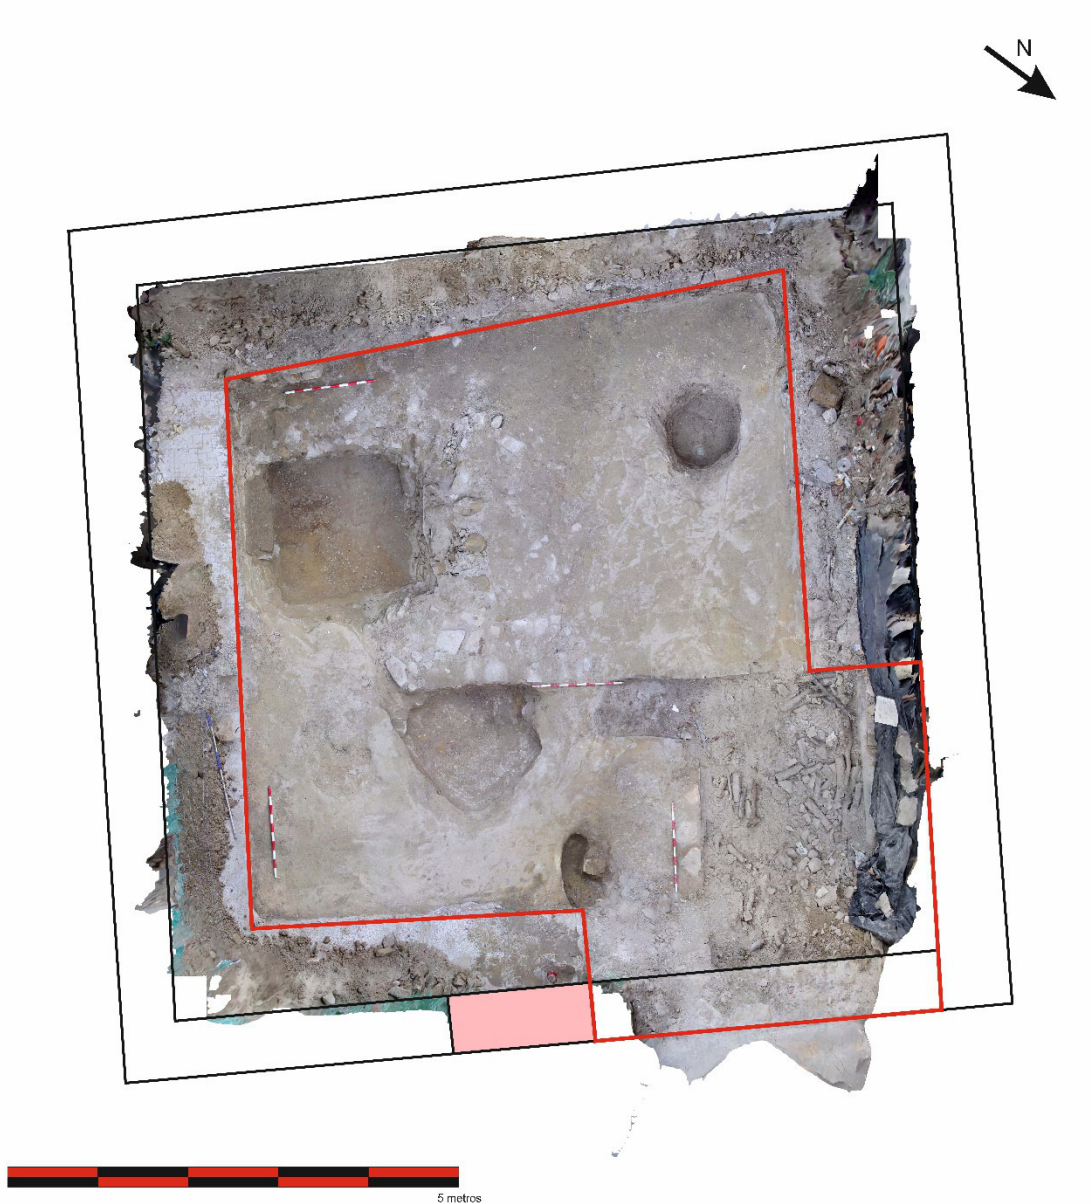
Fig., 2. Planta final de la intervención (81,85% excavado).

En base a la Protección Arqueológica que establece el PGOU de Baeza se han de realizar sondeos arqueológicos en el 80% del solar. Dicho solar presenta unas dimensiones interiores de 64 metros cuadrados. Se ha planteado un sondeo de 6 x 6,5 metros (39 metros cuadrados), respetando un metro aproximadamente de los muros medianeros por cuestiones de seguridad. Una vez excavado se ha ampliado para documentar un leñero o similar excavado en la base geológica y asociado a la última fase de la vivienda. Con esta ampliación se ha alcanzado una superficie excavada de unos 52,39 metros cuadrados que equivalen al 81,85% de la superficie del solar.

Se ha realizado una excavación con sondeos de una superficie de 52,39 metros cuadrados, que equivalen al 81,85% de la superficie del solar.

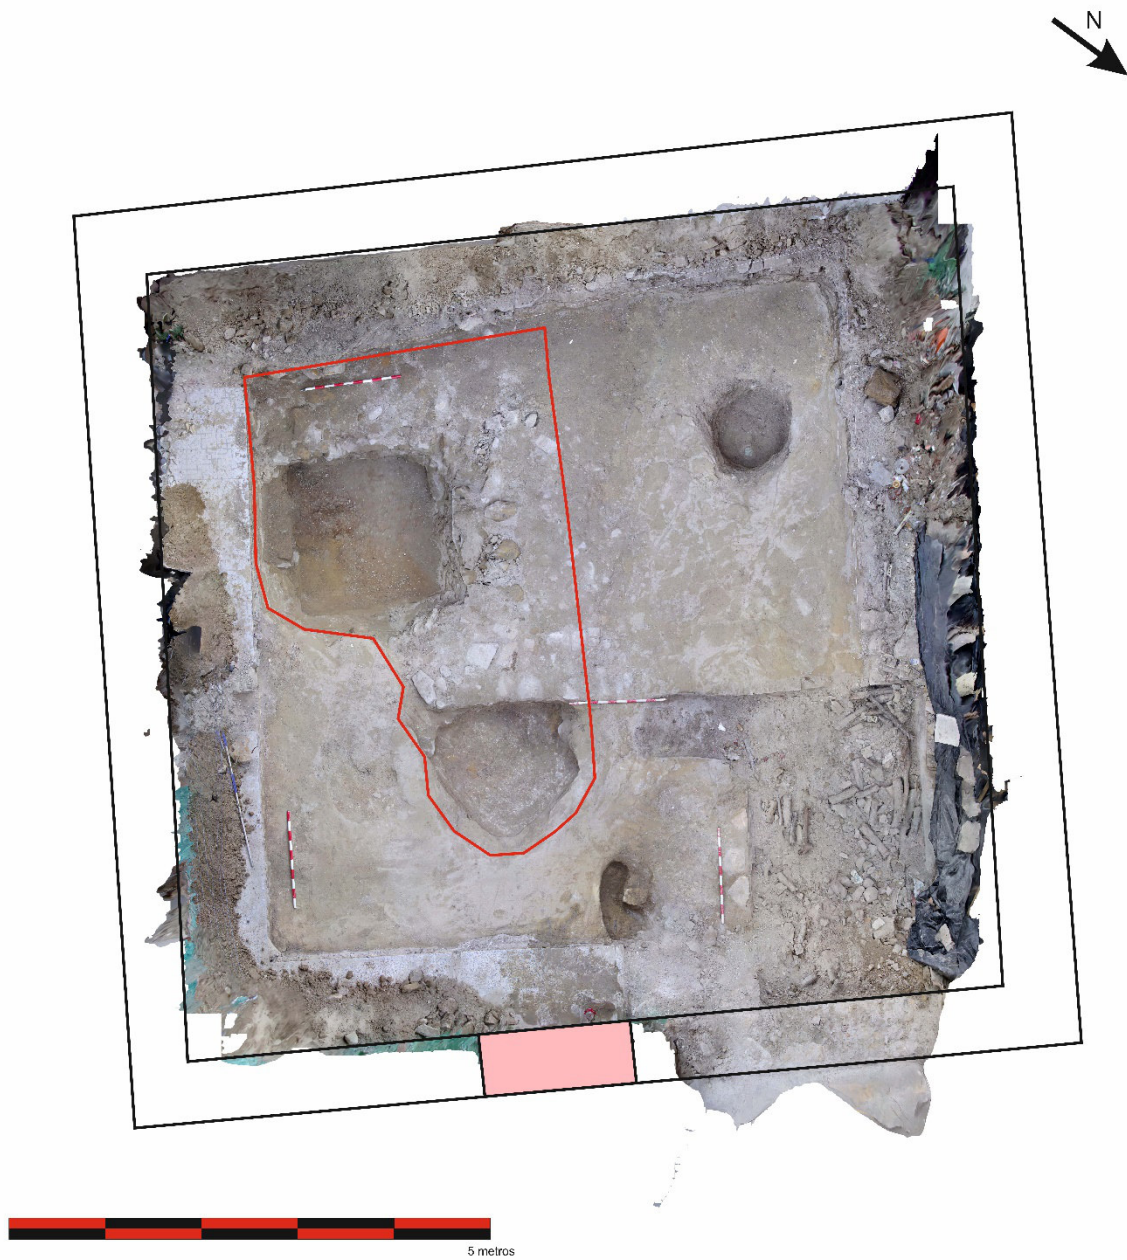
Fig. 3. Planta Fase I.

Se documenta una estructura cuadrangular (UEC4) identificada como un almacén subterráneo, leñero o similar al que se accedería por una rampa (UEC5) que coincide su ubicación con el posterior patio de la vivienda y el acceso está enfrenteado a la puerta de acceso a la casa. Esto evidencia que podría tratarse de una construcción asociada a la primera fase de ocupación de la vivienda, previa a las reformas posteriores. Quizá en esta primera fase la vivienda fuera más grande y en una fase posterior se dividiera en casas de inferior tamaño, anulando las construcciones previas.

- **FASE I.** La primera fase de ocupación documentada se adscribe a época Contemporánea (principios del siglo XX). A esta fase inicial se adscribe una estructura excavada en la base geológica, con paredes poco consistentes (UEC4) a la que se accedería por una rampa (UEC5) excavada también en la base geológica y que está enfrentada a la puerta de la vivienda. Esto indica que en origen se accedía a esta estancia subterránea desde el recibidor de la entrada. Sus dimensiones son de 3 x 3 metros aprox, y parece coincidir con lo que en la segunda fase se convertirá en el patio de la vivienda.

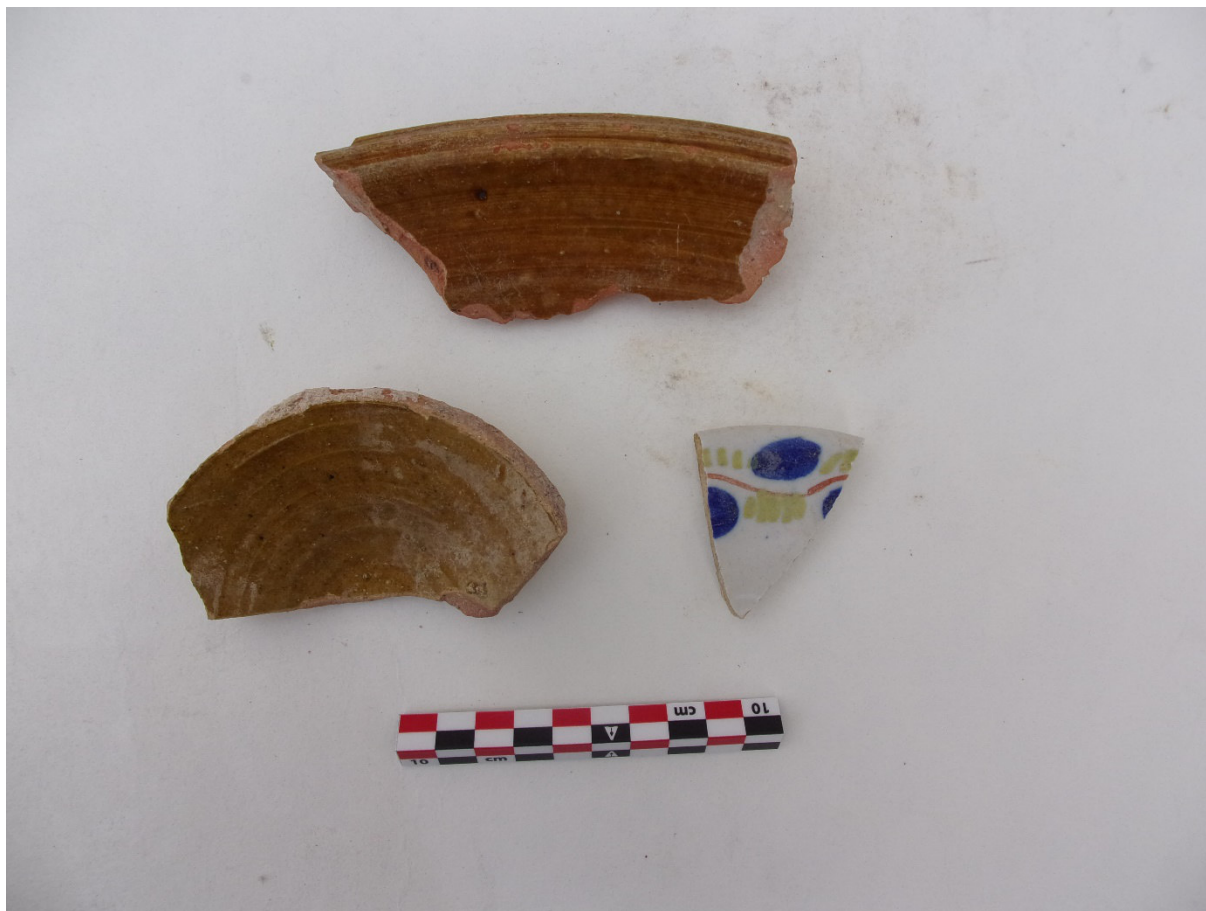
Fig. 4. Materiales UENC2, asociados a estructura subterránea (UEC4).

Los materiales asociados se componen principalmente por escombros, algunos vidriados contemporáneos y restos de materia orgánica en descomposición.

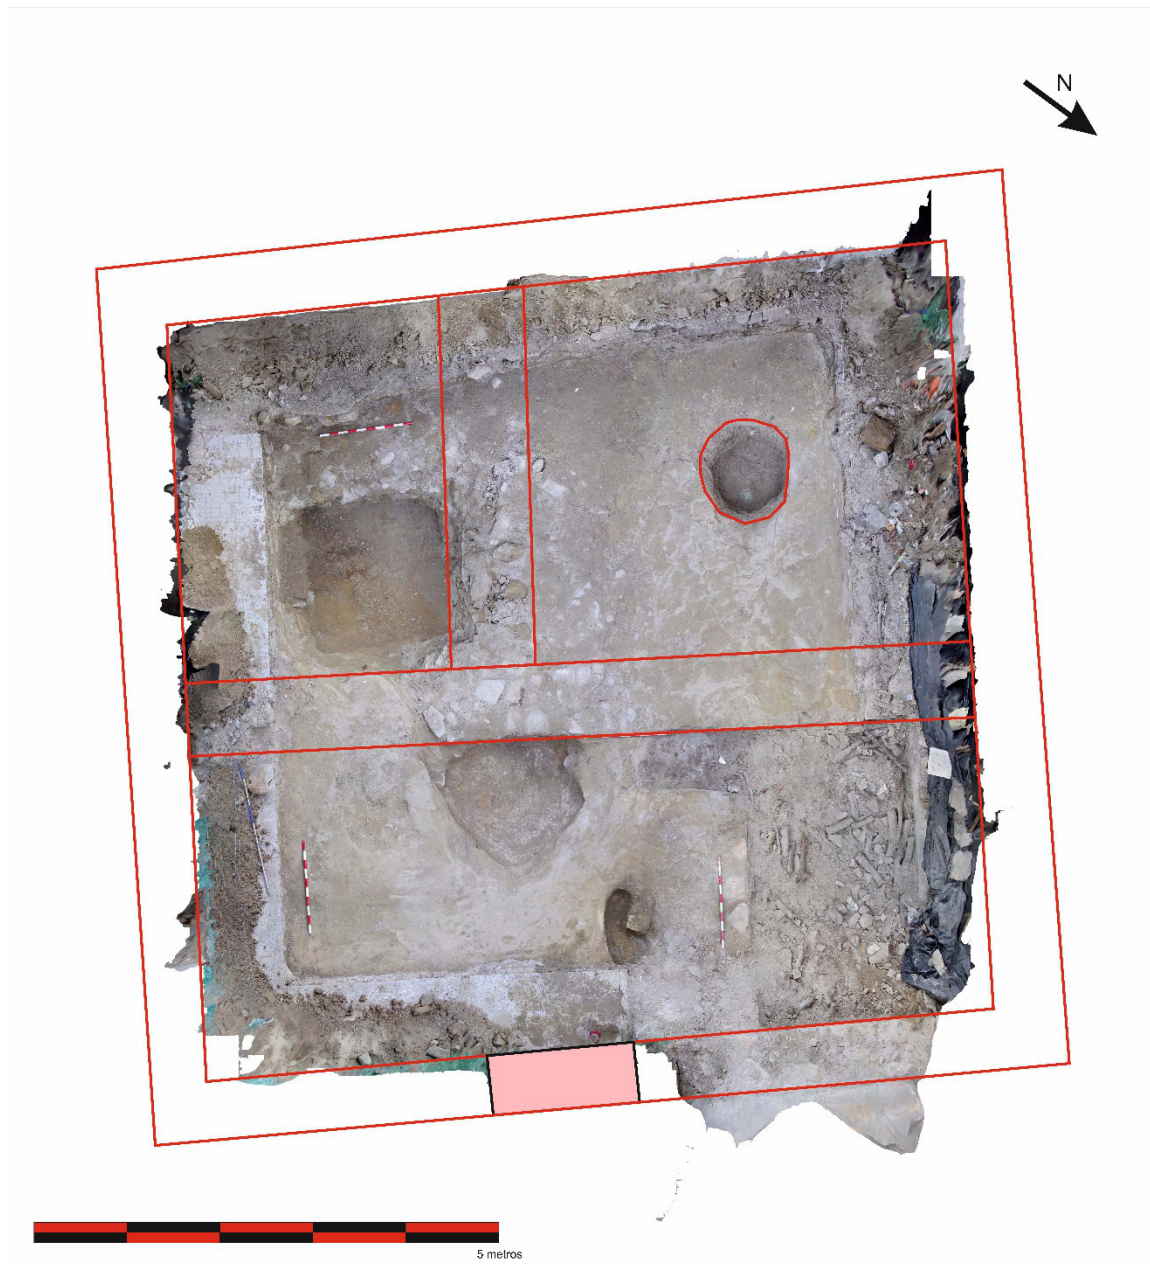
Fig. 5. Planta Fase II de ocupación.

Corresponde con la construcción de la vivienda en el espacio y dimensiones que se han conservado hasta la actualidad. Previa a la construcción colmatan intencionadamente la estancia subterránea (UEC4) y construyen los muros maestros perimetrales (UEC10) e interiores (UEC2 y UEC3). La cimentación de estos muros es mínima, apoyándose en la base geológica en el caso de UEC2, donde se documenta como dicha cimentación se apoya sobre UEC5 (rampa de acceso a la estructura subterránea) evidenciando que en el momento de su construcción se encontraba este espacio abierto. En cambio, UEC3 se cimenta sobre los rellenos de colmatación de UEC4 (sobre UENC2) lo que evidencia que en principio realizaron el muro interior de carga (UEC2), posteriormente colmataron intencionadamente UEC4 y construyeron sobre esta explanación UEC3.

Asociado a esta fase también se documenta un pozo ciego (UEC7) que se localiza en la zona SW del solar, donde se ha ubicado el cuarto de baño de la vivienda desde al menos esta segunda

fase. Éste se encuentra colmatado por escombros y desechos, se anula para la construcción de un desagüe de uralita (UEC8) adscrito a la Fase III.

- **FASE II.** Se adscribe a la construcción de la vivienda en torno a mediados del siglo XX. En esta fase se colmata UEC4 y se construye, en líneas generales, la vivienda actualmente derribada. Esta vivienda estaría conformada por las paredes medianeras, un eje central (UEC2) con un cimiento muy poco consistente sobre la base geológica y UEC3 que delimitaría el patio de la vivienda con un cimiento sobre el relleno (UE2) de la estancia subterránea UEC4. En esta fase también se construye un pozo ciego (UEC7). No sabemos si la alacena o leñero UEC9 se adscribe a esta fase porque se encuentra en uso hasta el momento final de la vida útil de la vivienda.

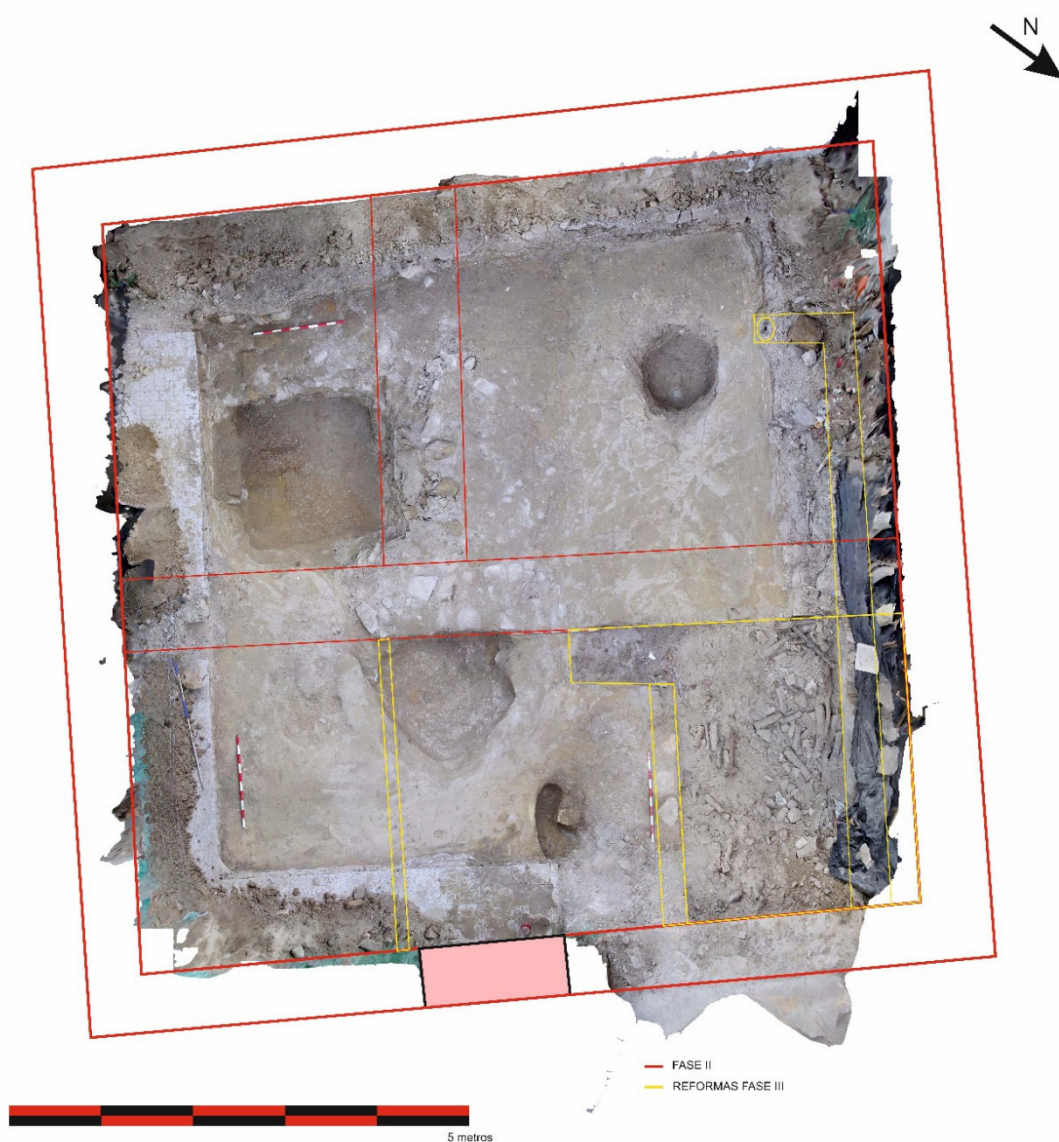
Fig. 6. Planta Fase III.

Se trata de una fase de reestructuración de la vivienda. En esta fase se anula el pozo ciego (UEC7) y se construye un desagüe de las aguas a la calle (UEC8). Otra reforma importante es el cambio de suelos de la vivienda (UEC1) y algunas compartimentaciones realizadas sin cimentación. En la esquina Norte de la Vivienda se documenta un leñero o almacén (UEC9) en uso hasta el final de la ocupación de la casa. Éste se encuentra excavado en la base geológica con las paredes revestidas de cemento. Se asocia a esta última fase porque el desagüe (UEC8) pasa por el lateral de UEC9 y se encuentra revestido con el mismo cemento que las paredes por lo que su construcción se realizaría conjuntamente.

- **FASE III.** A finales del siglo XX, en torno a los años 80 se produce la última reforma de la vivienda que continúa igual hasta el momento actual, previo a su demolición. En esta se mantiene la distribución principal, pero se anula el pozo ciego (UEC7) construyendo un desagüe de uralita (UEC8) que evacuaría a la red principal de alcantarillado. Se ponen nuevos suelos a la vivienda y se construyen compartimentaciones nuevas de ladrillo. El almacén o leñero (UEC9) está también en funcionamiento en esta última fase, no sabiendo si se adscribe a ésta, o a la Fase II.
