ACTIVIDAD ARQUEOLÓGICA PREVENTIVA: CONTROL DE MOVIMIENTOS DE TIERRAS EN PROYECTO DE MEJORA DE INFRAESTRUCTURAS Y PAVIMENTACIONES EN CALLE POSTIGOS. MARBELLA [MÁLAGA] DIRECTOR:

Lucio Durán Podadera.

RESUMEN: La actividad llevada a cabo ha consistido en el control de los movimientos de tierras durante la apertura de las zanjas para la colocación, a una profundidad de entre 1 y 2 metros, de las tuberías de aguas fecales y pluviales en el proyecto de mejora de infraestructuras y pavimentaciones en calle Postigos. Marbella [Málaga].

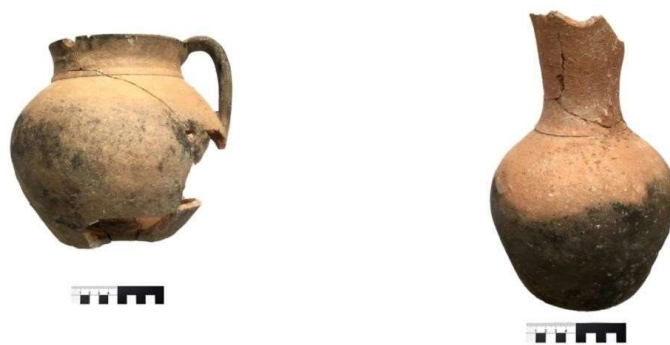
globular, una redoma sin vidriar, ambas probablemente, de época de transición entre el mundo romano y el mundo altomedieval, y un fragmento de ataífor vidriado melado con decoración en manganeso de época emiral-califal (Fig. 2).

Fig. 2. Algunas de las piezas localizadas en la U.E. 15 durante la excavación de la zanja para la colocación del sistema de electricidad y telecomunicaciones en el tramo Sur.

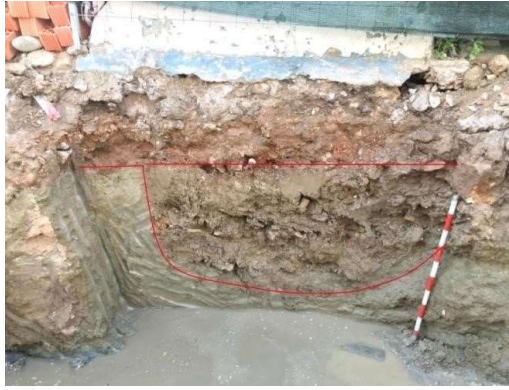
La segunda (*U.E. 18*), más al norte, en el perfil Oeste, a la altura del nº 20 (Fig. 3). En el interior pudimos documentar un estrato muy limo-arcilloso y húmedo, de tonalidad marrón oscuro (*U.E. 17*), donde localizamos restos de material constructivo y dos fragmentos de un ataífor quebrado nazarí con vidriado turquesa, adscribible a los últimos años de época nazarí. Las dimensiones de la poza eran de 1,70 metros de anchura por 1,20 de altura, aproximadamente.

Fig. 3. Poza U.E. 18, localizada en la excavación de la zanja para el colector de fecales en el tramo Sur.

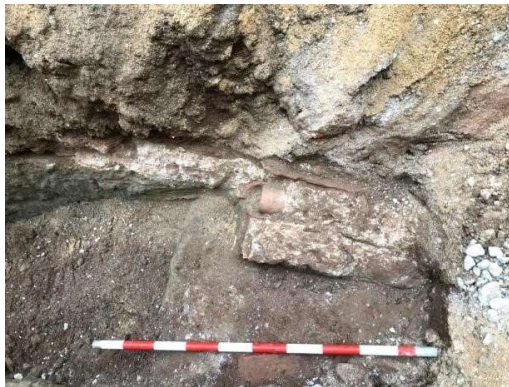
En primer lugar, abriendo la zanja para la red de pluviales, a la altura del nº 20, pudimos documentar un tramo de atadores (*U.E. 20*), con orientación Sur-Norte, que resultó tener una longitud de 3,20 metros. Las dimensiones de los atadores eran de 12 cm de ancho por 41 cm de largo (Fig. 4).

Fig. 4. Tramo de atadores U.E. 20 localizado durante la excavación de la zanja para el colector de aguas pluviales en el tramo Sur.

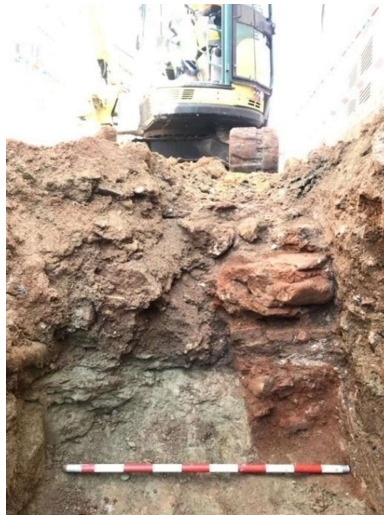
Abriendo la zanja para la tubería de aguas pluviales, en el tramo Sur, a la altura del nº 30, documentamos un tramo de muro, con dirección Norte-Sur fabricado con tapial muy rojizo, cantos de río y tejas, el cual era de una consistencia muy blanda, y excavado parte en el bizcornil (*U.E. 22*). Este coincidía, aproximadamente, con la mitad Este de la zanja y conforme íbamos avanzando fue ocupando prácticamente el ancho de la zanja. Probablemente, se trataba de la cimentación de la medianera de una casa humilde o de un muro de corral, ya que la factura era poco esmerada, haciéndonos ver que la orientación de la calle era algo diferente a la actual, estando el muro retranqueado unos centímetros hacia el Oeste con respecto a la fachada Este actual. Las dimensiones del muro eran de 43 cm de ancho por 80 cm de alto (Fig. 5).

Fig. 5 Muro de tapial U.E. 22 hallado durante la excavación de la zanja de la tubería de aguas pluviales en el tramo Sur.

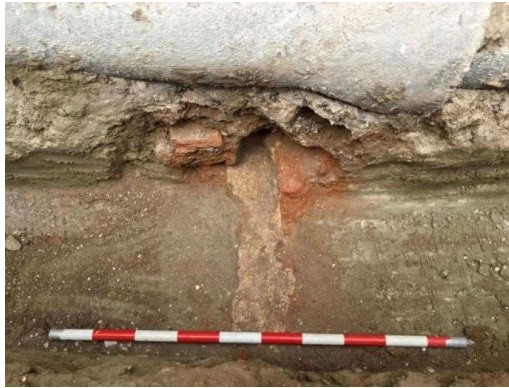
En el tramo central, abriendo la zanja para la tubería de fecales documentamos a la altura del nº 15B, los restos de un tramo de 50 cm de atarjea (U.E. 12) de desagüe de las aguas fecales en dirección Oeste-Este, la cual parece que procede del nº 15B. Estaba fabricada con ladrillos de 12,5 cm de ancho por 4,5 cm de grosor y el interior estaba cubierto por una capa de mortero de cal y arena blanquecino y arenoso, el cual se disgregaba con facilidad. La parte más alta se encuentra a -1,28 (30,57 m.s.n.m.) y la parte más baja a -1,50 desde la acera (30,35 m.s.n.m.) (Fig. 6).

Fig. 6 Atarjea U.E. 12 localizado durante la excavación de la zanja de aguas fecales en el tramo central.

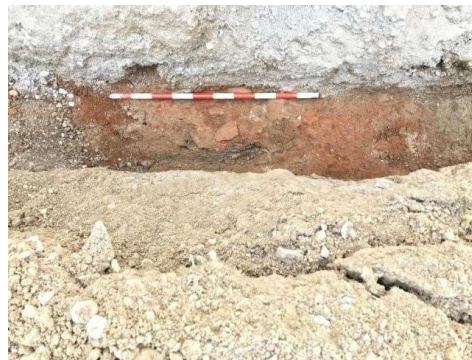
Por último, a la altura del nº 21, bajo la tubería previa de fecales, documentamos un estrato arcilloso muy rojizo con restos de tejas y algunos ladrillos. Era un estrato que probablemente estuviera rubefactado, por lo que se podría asociar a un posible horno o tejar (U.E. 24). Este estrato se encontraba a -1,47 desde la acera (31,66 m.s.n.m.). Por la estrechez de la zanja, no pudimos documentar las dimensiones, aunque localizamos unos 2,20 metros de largo aproximadamente (Fig. 7). No pudimos ver la potencia que tenía ya que la cota de excavación no bajaba más.

Fig. 7. Estrato rubefactado localizado durante la excavación de la zanja del colector de fecales en el tramo central.

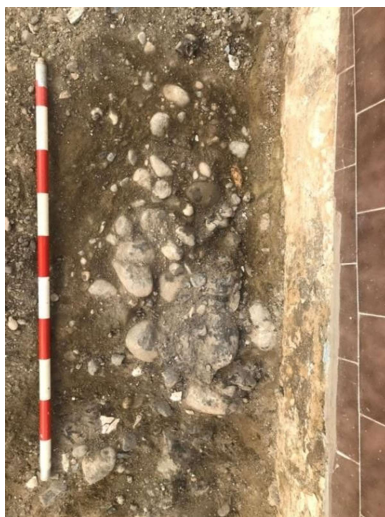
Por último, durante la demolición del acerado Este, en la zona Sur, pudimos documentar parte del empedrado original de la calle (U.E. 31), realizado a base de cantos y gravas de ríos (Fig. 8).

Fig. 8. Tramo del pavimento original de la calle a base de cantos rodados localizado en el tramo Sur, durante la retirada del acerado Este.
