ANUARIO ARQUEOLÓGICO DE ANDALUCÍA

2021

EXCAVACIÓN ARQUEOLÓGICA EN CALLE ROSAL BLANCO Nº 7/CURADERO Nº 6 DE MÁLAGA

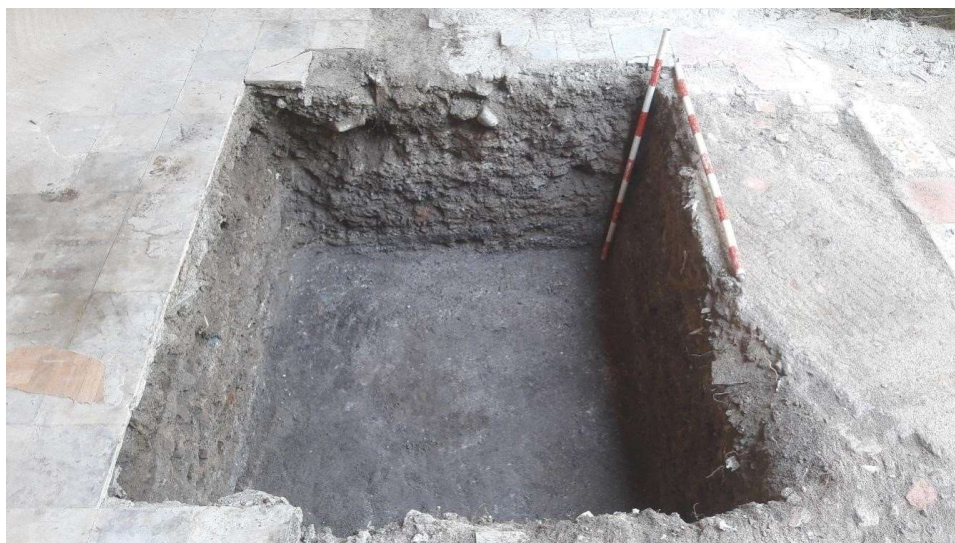
Lo primero que se retira es UE 101 que corresponde al nivel de solería y cama de la misma, con una potencia de 0'10 metros. Este nivel cubre a UE 102, relleno contemporáneo con plásticos, ladrillos y cascotes, con una potencia de 0'30 metros. Por debajo tenemos un pequeño nivel de hormigón de no más de 5 centímetros que cubre a UE 104, del mismo grosor que el anterior. Por último, tenemos UE 105 que es un nivel de hormigón, cal y cascotes.

Lámina 1. Vista final del Sondeo S-1

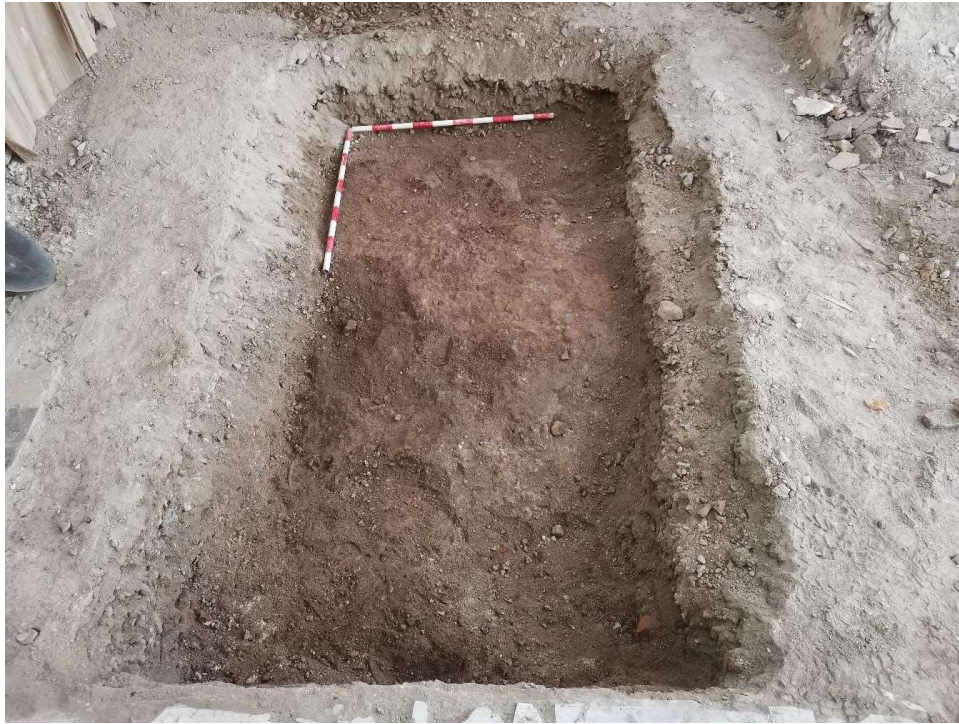
Se han documentado tres unidades estratigráficas, siendo la primera de ellas UE 201, que es un potente nivel de grava de 0´30 metros. Este nivel cubre de una manera muy homogénea al siguiente, UE 202, que es un nivel de tierra rojiza y cascotes de no más de 0´20 metros. El ultimo estrato localizado es UE 203, nivel de arcillas de color amarillento que llegan hasta el final del sondeo.

Lámina 2. Vista de la UE 202 en el Sondeo S-2

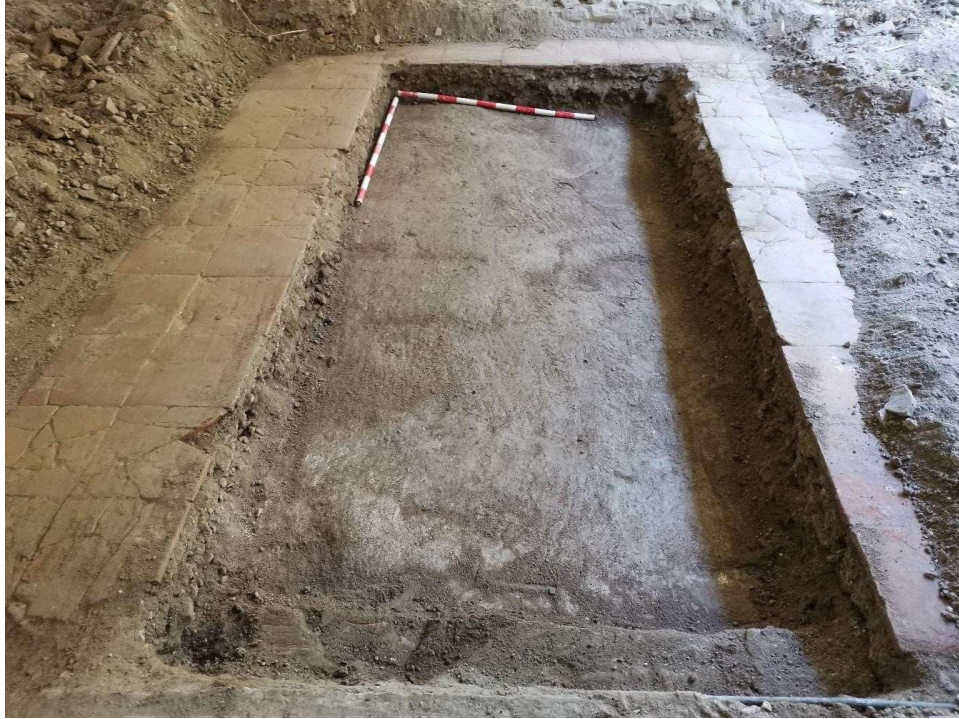
Retiramos la solería y su cama de grava, que se encuentra buzando hacia el Este, teniendo UE 301 una potencia de 20-25 centímetros. Una vez retirado este nivel, nos encontramos con una lechada de hormigón que ocupa todo el corte y que pasamos a retirar en el momento que se ve que no tiene elemento decorativo o suelo asociado y que sólo se trata de un elemento constructivo. Esta unidad en UE 302 y no tiene más de 5 centímetros de potencia.

Lámina 3. Vista de la UE 302 en el Sondeo S-3

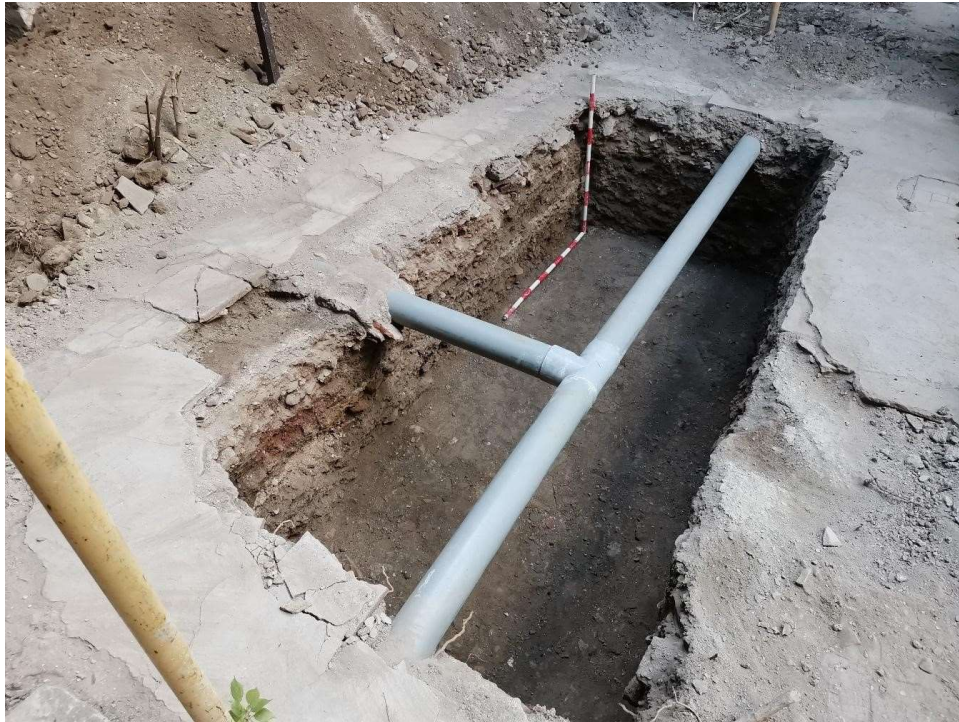
Como en el resto de los sondeos, nos encontramos con una serie de estratos de nivelación y relleno contemporáneo que aportan poca información. Una vez retirado el nivel de suelo y cama, UE 401 de 10 centímetros de potencia, nos encontramos con un relleno de escombros de 23 centímetros, UE 403. Entre estos dos niveles tenemos la única afección que vemos en los distintos cortes, una tubería de PVC (UE 402) que cruza el corte de Norte a Sur y un ramal hacia el Este.

Por debajo de UE 403 tenemos un nivel de tierra marrón y restos de hormigón disgregado que le da una tonalidad grisácea a UE 404, con una potencia de 0'20 metros. Por debajo,

un pequeño nivel de 5 centímetros de cal (UE 405) y por último una tierra marrón con cierta cantidad de escombros, llegando a la cota máxima de excavación (UE 406).

Lámina 4. Vista final del Sondeo S-4

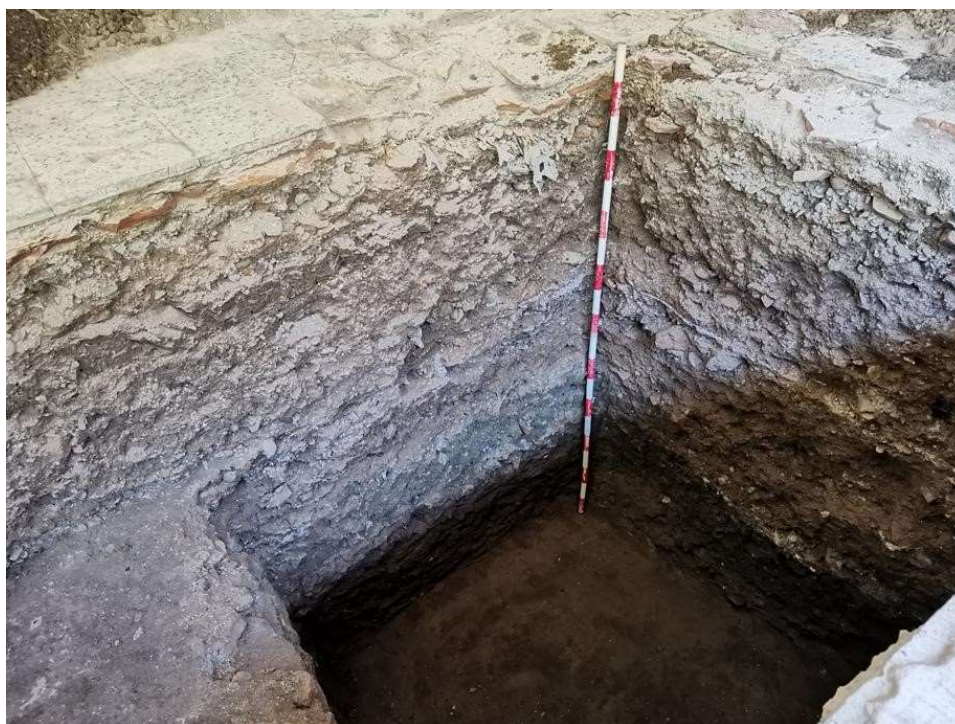
Lo primero que se levanta es la solería y su cama, con una potencia similar a la de los demás corte, 0'10 metros. Este nivel cubre los restos de un suelo anterior de ladrillos con una potencia de 5 centímetros y denominado UE 502. Seguimos bajando y nos encontramos un relleno de tierra, cascotes y plásticos de 15 centímetros, UE 503. Los siguientes dos niveles son UE 504, nivel rojizo, y UE 505, un estrato de tierra marrón suelta con restos de cal. Este último estrato es el que cubre a UE 506, que es suelo/nivelación de cal que alcanza los 0'80 metros de profundidad.

A partir de este punto realizamos el sondeo estratigráfico, donde vamos a diferenciar tres estratos distintos. El primero de ellos es UE 507, nivel de tierra grisácea con una potencia de 0'75 metros. Este nivel cubre a UE 508, estrato de tierra negruzca y granulosa, donde

se ha localizado un conjunto cerámico del siglo XVIII. El estrato tiene una potencia de 0'50 metros y se localiza a -1'70 metros de profundidad. El último nivel es UE 509, nivel de arcilla tonalidad marrón totalmente limpia y compacta que asociamos con el nivel geológico.

Lámina 5. Vista final del Sondeo S-5

En el Sondeo S-5 se ha rebajado el terreno hasta llegar a niveles estériles para documentar la secuencia estratigráfica completa de la parcela. Así, a partir de una profundidad de -1'70 metros desde la rasante hemos podido localizar un pequeño conjunto cerámico en la UE 508, que es otro relleno de tierra y piedras con cerámica de Época Moderna, pero sin estructuras. A una profundidad de -2 metros desde la rasante se localiza un estrato arcilloso limpio, UE 509, sin materiales arqueológicos y que hemos interpretado como el nivel geológico. No debemos extrañarnos de la presencia de estos niveles arcillosos, puesto que la parcela está inserta en el conocido como Arrabal de *Fontanalla*.

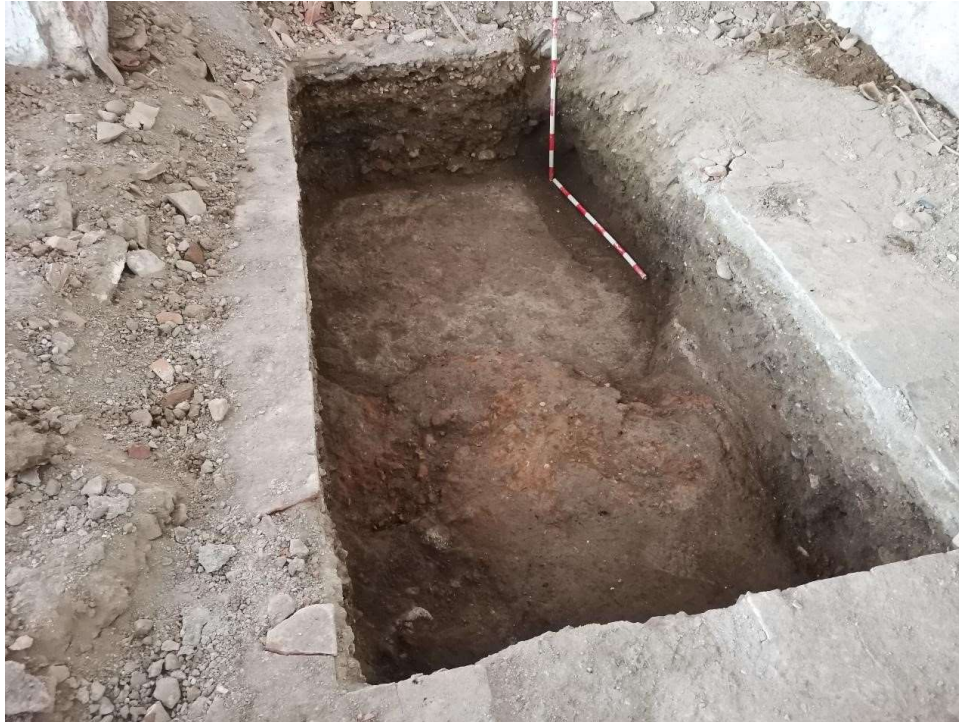
El desarrollo de este sondeo es similar a lo explicado para el resto. Una vez retirada la primera unidad estratigráfica, UE 601, de solería de ladrillo y grava de 10 centímetros, nos encontramos UE 602, nivel de 15 centímetros de tierra marrón suelta con cascotes y por debajo un nivel arcilloso, UE 603.

Seguimos bajando y nos encontramos otro estrato de cascotes, UE 604. En el sector Sur encontramos un macizo de ladrillos y hormigón a 0'50 metros, UE 605. Terminamos la excavación a 0'80 metros con UE 606, nivel de cal.

Lámina 6. Vista final del Sondeo S-6

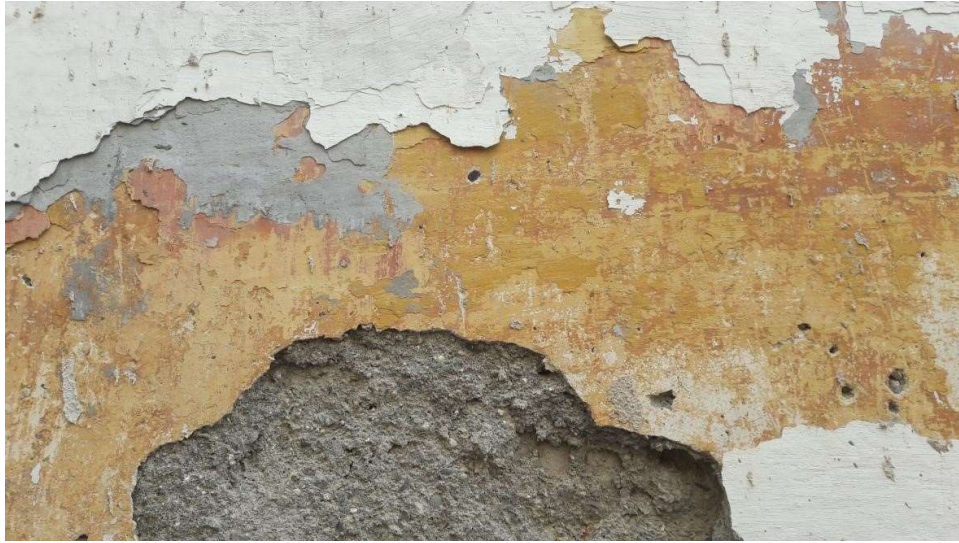
En todas las catas se observan las mismas capas de pintura superpuestas. Se han documentado un total de doce capas de pintura, a saber:

- Una capa original ocre.
- Una capa almagra.
- Una capa mostaza.

- Una capa rojiza rosácea.
- Cuatro capas grises.
- Cuatro capas blancas.

Lámina 7. Detalle de la superposición de capas de pintura en la fachada

Sobre esa capa ocre original se fueron superponiendo otras sucesivamente de color rojo almagra, mostaza, rojo rosáceo, gris y finalmente de cal blanca.

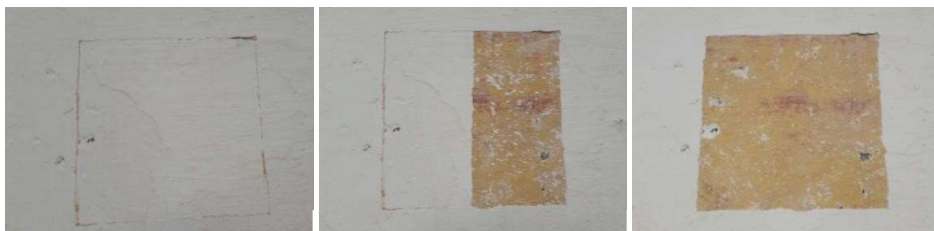
En primer lugar retiramos la capa externa de cal. Se trata de una capa más resistente, al resultar de la reacción química producida bajo los diferentes estratos. Se constata que las capas de cal son más numerosas en la parte media y baja de la fachada que en la superior. Debajo aparecen tres capas más de cal que vamos retirando.

A continuación, bajo las capas de encalado documentamos una capa de color gris. Tras retirarla, comprobamos que existen tres capas más en gris.

Debajo de la última capa gris levantada encontramos una capa color rojo rosáceo y debajo una capa de tonalidad mostaza. Debajo de ésta observamos una capa de color rojo almagra que parece cubrir toda la fachada, aunque no se conserva de manera uniforme, sino que aparece a brochazos en unos puntos y prácticamente desaparece en otros. No intuimos que se represente motivo decorativo de ningún tipo, ni lineal, ni geométrico, ni vegetal, ni figurativo.

Láminas 8, 9 y 10. Proceso realizado en la Cata C-7

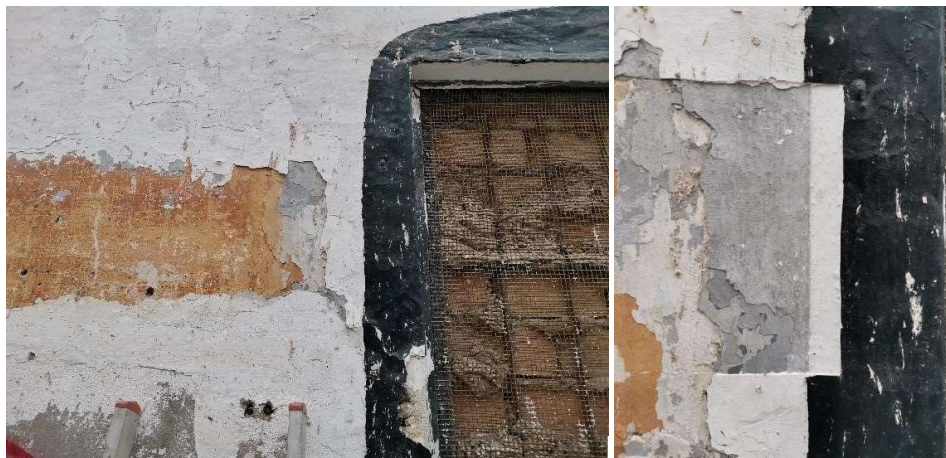
Todo este desarrollo lo observamos claramente en las catas C-1, C-3 y C-4 de la planta baja. La única cata que presenta alguna diferencia es la C-2, también en la planta baja, ya que actualmente se observa un marco alrededor del vano de la ventana pintado en color negro, sobre la propia capa de cal, por lo que es la más reciente. Bajo las capas de cal encontramos una capa gris que cubre únicamente el marco alrededor de la ventana, el cual no está enlucido, sino que presenta un mortero visto. Entre este marco gris y el vano de la ventana observamos un marco pintado en color blanco.

Láminas 11 y 12. Proceso de limpieza de la Cata C-2

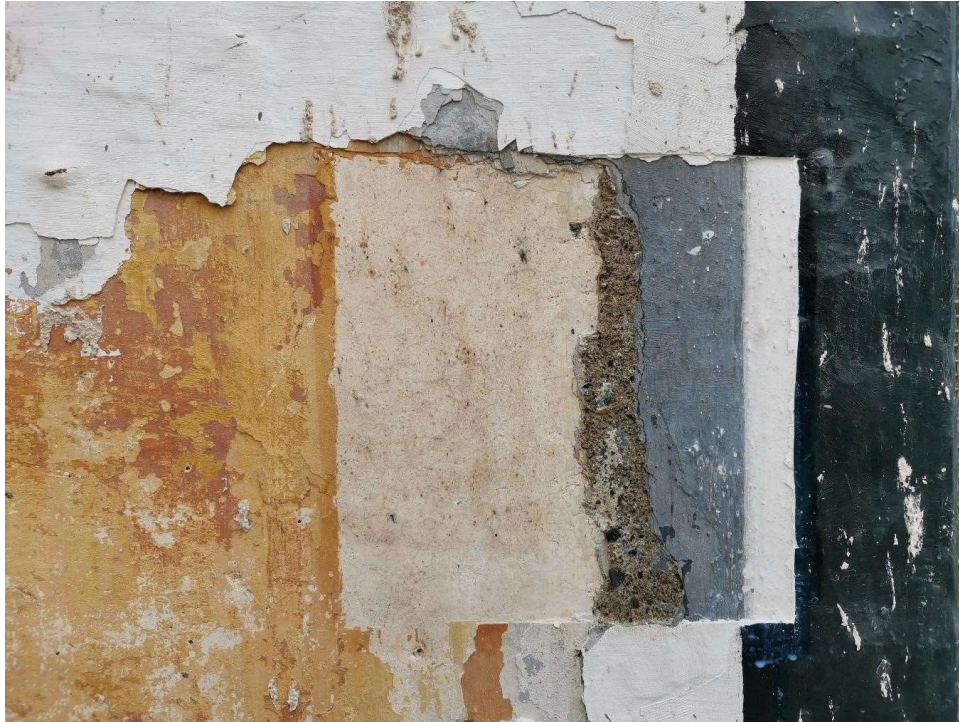
Finalmente, bajo la capa ocre original se localiza el enlucido de la fachada, perfectamente conservado. Presenta una coloración beis o castaño claro y tiene un acabado pulido para que la capa de pintura ocre se adhiera bien.

Lámina 13. Vista final de la Cata C-2 con el enlucido visto

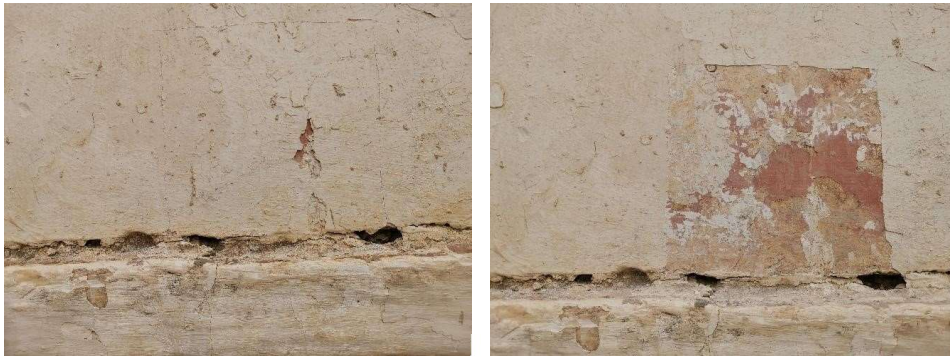
El desarrollo de las tres catas de la planta superior es similar al descrito en la planta baja. Únicamente podemos diferenciar que tienen alguna capa menos de cal.

Láminas 14 y 15. Proceso de limpieza de la Cata C-6

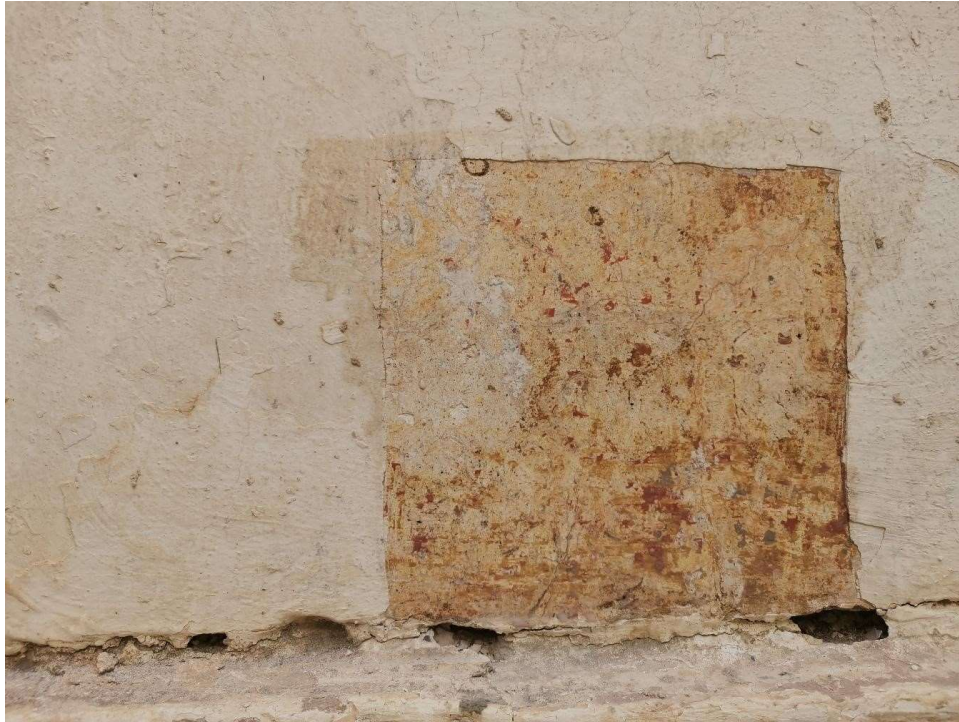
Lámina 16. Vista final de la Cata C-6

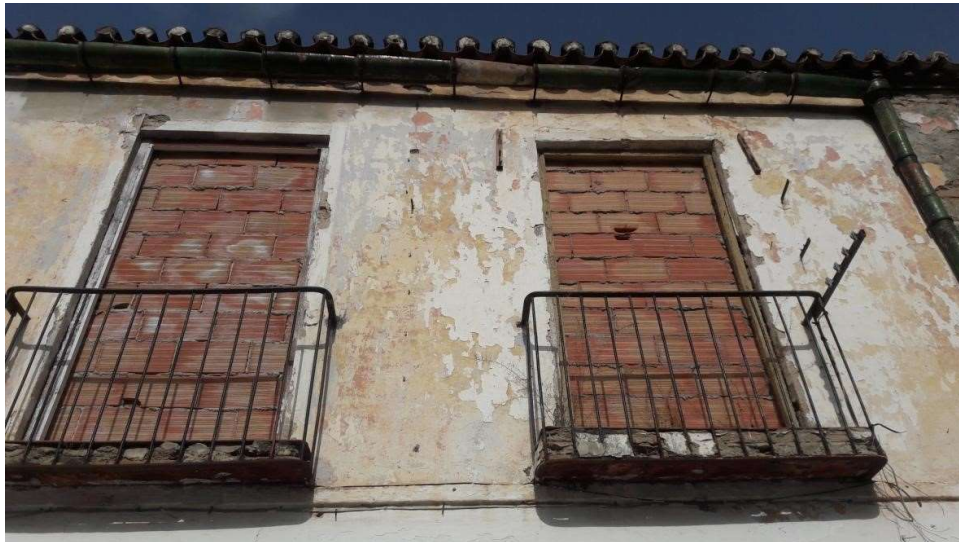
A nivel general, en la fachada se observan varias zonas donde han desaparecido las capas de cal, debido a que se han descascarillado, dejando a la vista las capas subyacentes, principalmente la almagra y la ocre original.

Lámina 17. Vista de la planta superior con las capas de cal descascarilladas

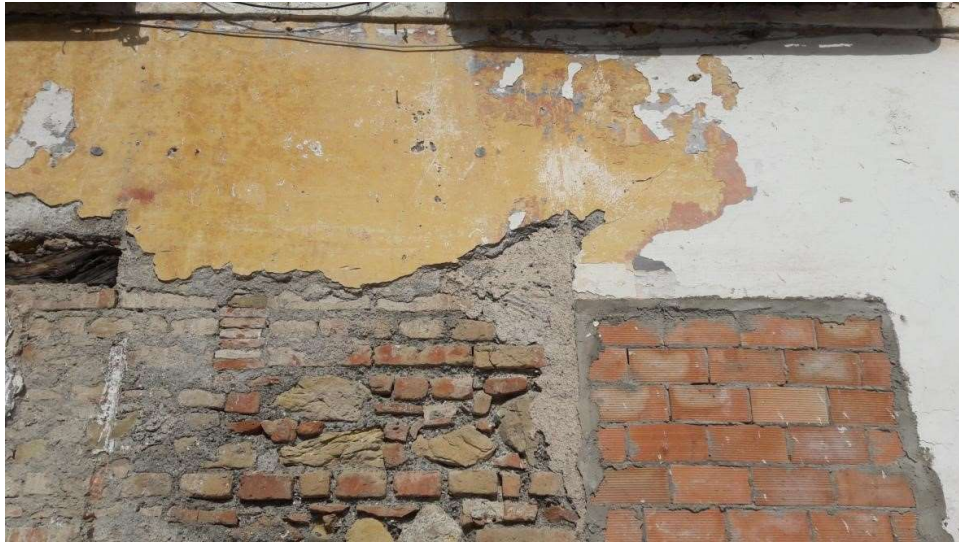
En otros puntos ha desaparecido incluso el enlucido de la fachada, quedando a la vista la propia fábrica de obra. Vemos así que el muro de la fachada está realizado por medio de hiladas de ladrillos macizos dispuestos de manera horizontal, trabados mediante mortero de hormigón, y con algún mampuesto.

Lámina 18. Vista de la fábrica de la fachada en la planta baja

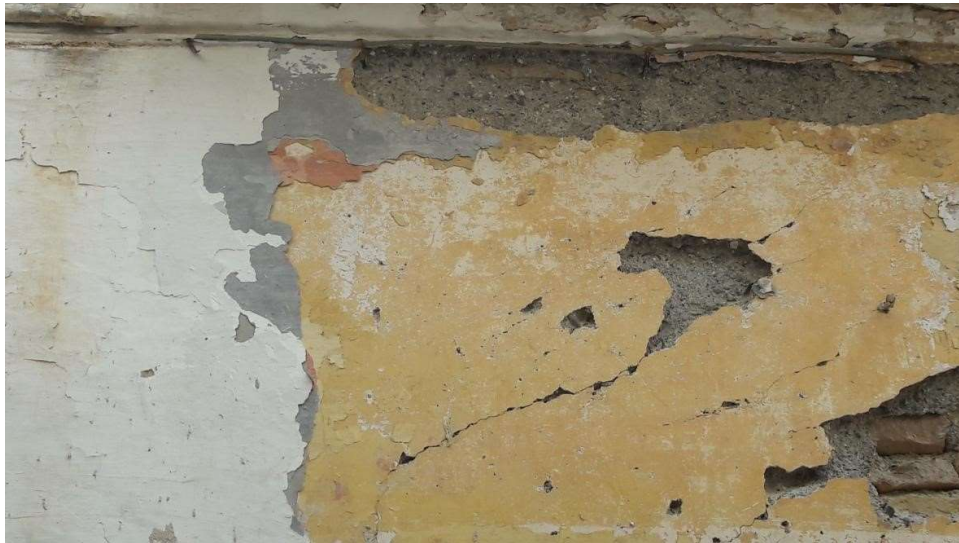
Lámina 19. Planta baja de la fachada con pérdida de enlucido y de capas de pintura
