# ANUARIO ARQUEOLÓGICO DE ANDALUCÍA

## 2021

# CONTROL ARQUEOLÓGICO DE LOS TRABAJOS DE INSTALACIÓN DE LA RED DE SANEAMIENTO EN LA CALLE CRISTO DE LAS CINCO LLAGAS (SEVILLA).

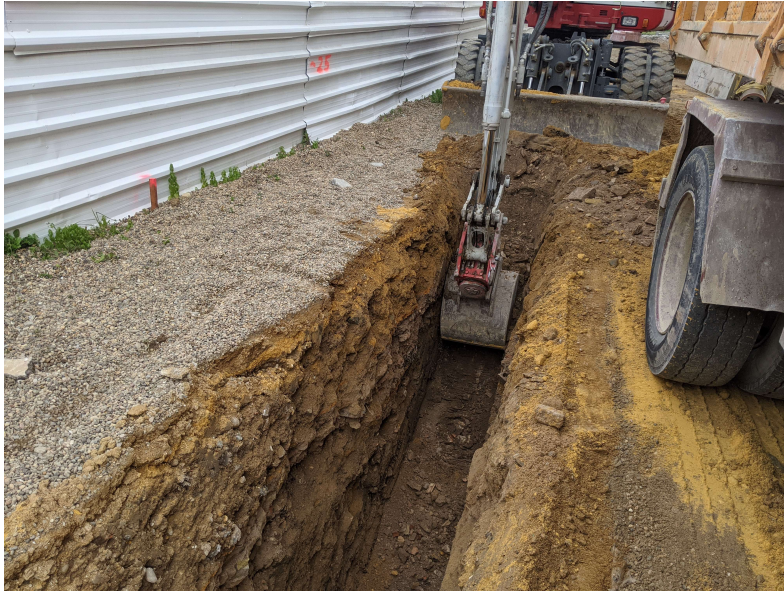
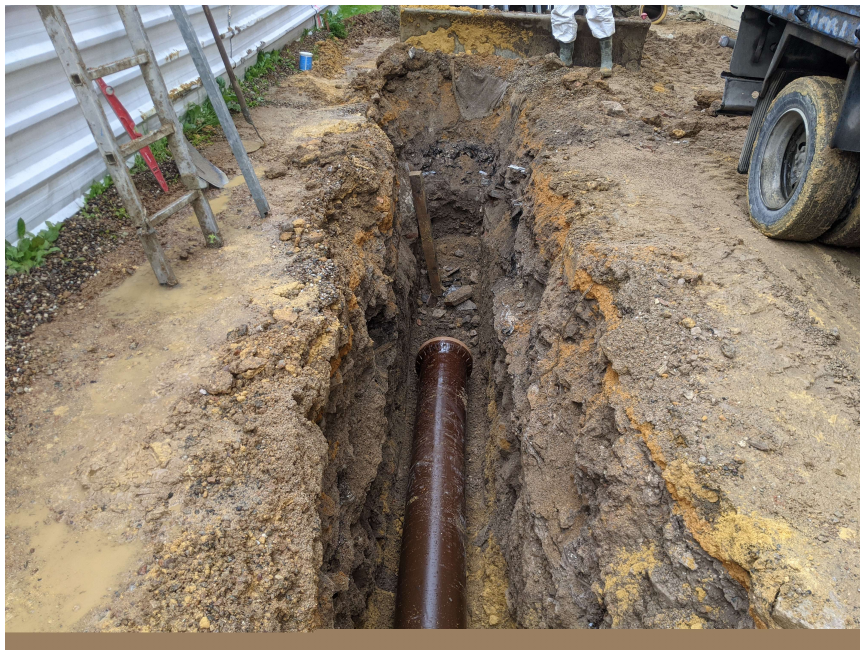
Se ha excavado mediante excavadora giratoria una zanja de unos 30 m de longitud y 1 m de anchura. La profundidad alcanzada ha sido de -2.50 m en el extremo oeste y de -1.90 m en el oriental. El centro de la zanja se ha trazado a 4.5 m de la fachada de la Casa Hermandad.

Los tubos instalados son piezas de 2.6 m de largo y  $\text{Ø}$  300 mm. En el extremo oriental, a 8.50 m de la fachada trasera de la Casa Hermandad a esquina se ha instalado el pozo de cabecera ( $\text{Ø}$  1.2 m), excavándose para ello un cuadro de 2x2 m hasta 2 m de profundidad.

Cota de rasante: +10.00m.

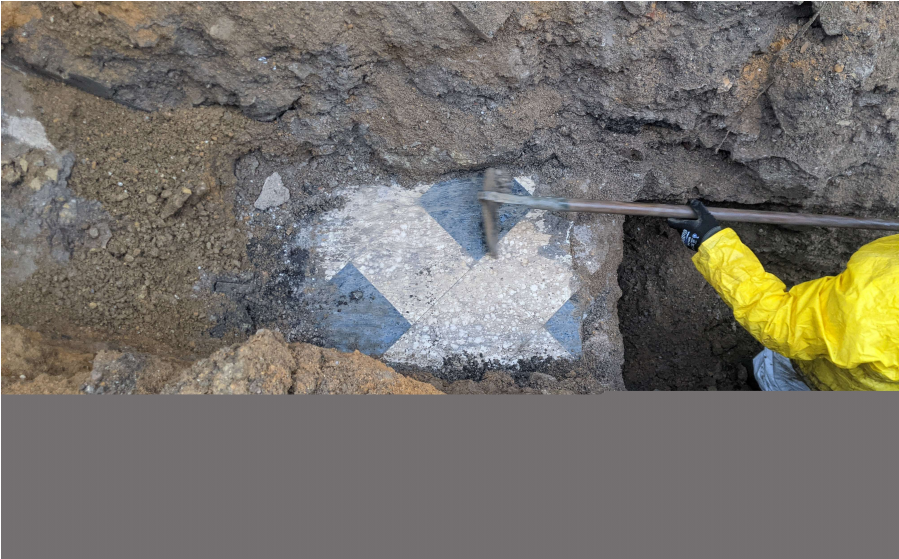
Principalmente las estructuras detectadas pertenecen a la Fase II. 1865-1978. Colegio del Sagrado Corazón. A lo largo de la zanja realizada, hemos documentado como el estrato de basuras y escombros cubre en gran medida varios tramos de solería. En concreto, un pavimento de losetas hidráulicas de color crema y negro, que es el mismo que se registró en 2016 a la cota +8.80 m. También se ha encontrado una solería de mármol blanco (35x35cm) y cenefa de jaspe sangre y leche (7cm) con un cuadrado de mármol gris en las intersecciones.

No hemos identificado muros ni a cota de estos pavimentos ni por debajo de los mismos. Los rellenos cubiertos por estos suelos son propios de la época moderna, es decir, aportes heterogéneos con restos cerámicos de los siglos XVII-XVIII, originados por las obras y ocupación del convento franciscano.

Ante la ausencia de estructuras murarias bajo la cota de pavimentos del siglo XIX-XX podemos interpretar como ya se sugería en 2016 que la zona de nuestra actuación se correspondía con el claustro principal y por tanto la existencia de grandes parterres sin estructuras.
