ANUARIO
ARQUEOLÓGICO
DE ANDALUCÍA
2005

EXCAVACIÓN ARQUEOLÓGICA PREVENTIVA EN LA PLAZA DE COCHERAS, JEREZ DE LA FRONTERA (CÁDIZ)

IGNACIO CÓRDOBA ALONSO

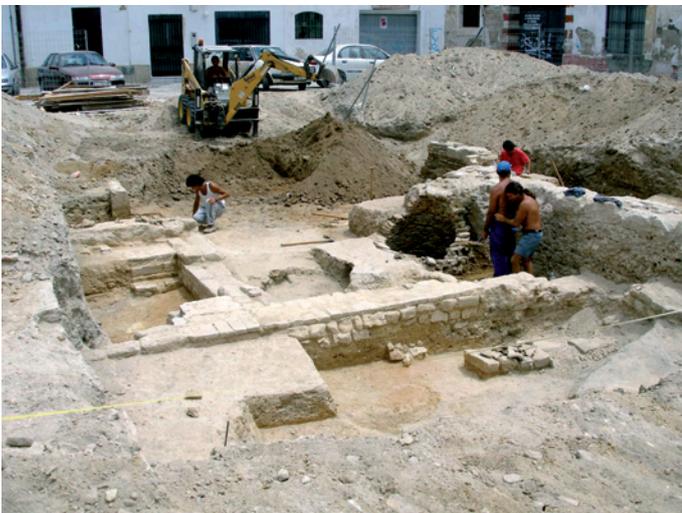
Lámina I. Muro almohade UE 8.

El muro UE-8 es de fábrica mixta a base de ladrillos y sillares trabajados aunque de aspecto irregular y con una orientación NO-SE. El muro tiene dos fases de construcción enmarcadas en época almohade, fechadas gracias a las cerámicas asociadas a éste. Concretamente apareció un galbo con pintura digital en la argamasa entre los ladrillos y fragmentos del mismo período en el cimientado a base de sillares del muro que se viene a sustentar directamente sobre la arcilla. El muro UE-8 en su zona más orientada hacia al SE tiene un grosor más ligero que el resto del muro, coincidiendo aproximadamente hasta la estructura de sillares UE-59. Además se puede observar como hay una rotura en el muro y una posterior continuación del mismo. Por su cara exterior (S.O.), en la zona comprendida entre los muros UE-3 y UE-16, se aprecia como el muro pierde estabilidad, sufriendo una notable inclinación y como una fosa moderna, asociada a materiales del s. XVII, rompe sus paredes (Lámina I).

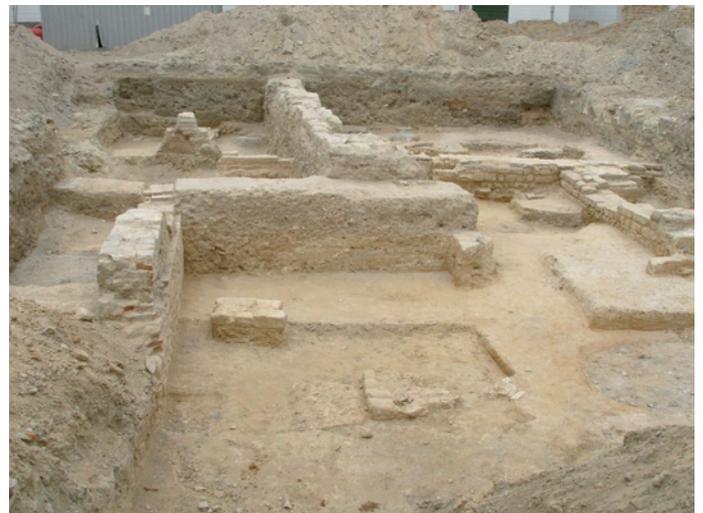
Lámina II. Vista general de la excavación.

La planta del edificio de período almohade estaría comprendida por los muros UE-8, UE-21 y UE-28 y se prolongaría dirección N.O como demuestra la propia continuación del muro UE-8 y el muro UE-24 (Lámina II). La unión entre los muros UE-8 y UE-28, en la esquina Sur de la excavación, se ha perdido debido a una gran fosa de época moderna, concretamente del s. XVII, denominada UE-5. Tampoco se ha podido localizar la unión entre los muros UE-28 y UE-21 en la cara NE de la excavación o la posible prolongación de ambos muros, por la interrupción causada por distintas fosas: UE-5 y UE-58.

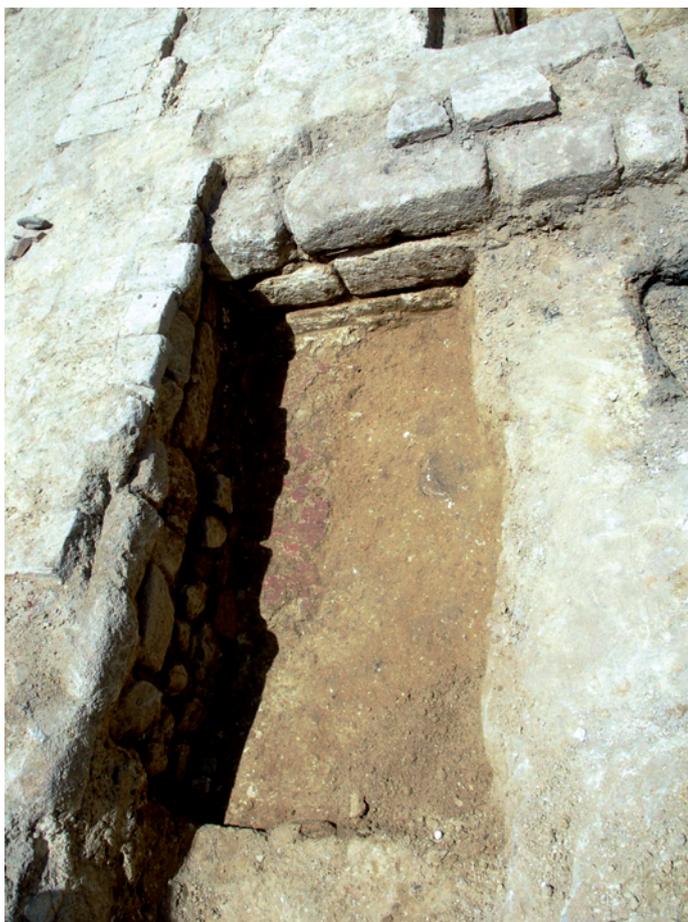
Lámina III. Muro UE 8 y pavimento asociado.

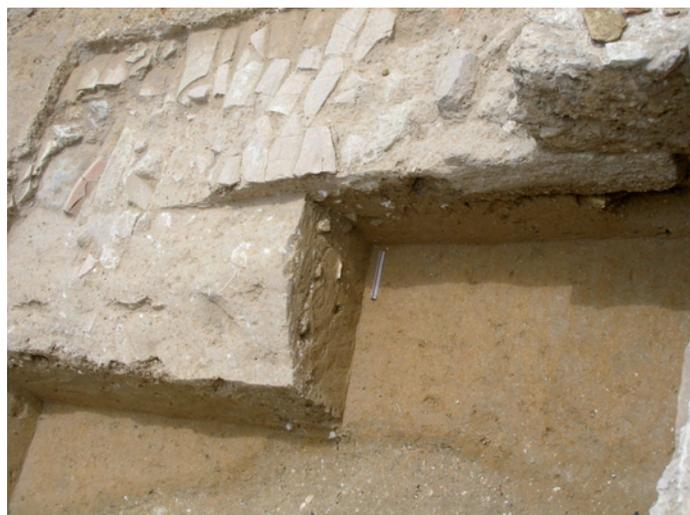
Lámina IV. Muro almohade UE 21 e interior del espacio nº 2.

El Espacio nº 2 se interpreta como un pequeño habitáculo comprendido entre los muros UE-21 y UE-24 y el perfil de orientación NO. En este Espacio se registra la misma particularidad estratigráfica que en el Espacio nº 1. Hay un nivel de suelo de cal, UE-23, asociado al muro UE-22, con una cota superior a las tierras UE-9, y relacionada a tierras grises con material de época cristiana y con una gran cantidad de restos constructivos (tejas y ladrillos), que interrumpen a las tierras UE-9 y al propio terreno natural, UE-69. Este pavimento de cal, UE-23, está a una misma cota de altura que el pavimento UE-20, aunque no llega a unirse, al estar interrumpido por las tierras UE-5. Dicho pavimento se extiende por encima del muro UE-21. Se le asocia a este pavimento UE-23 un galbo de loza dorada. Otro aspecto significativo, a resaltar dentro de este Espacio, sería la aparición de un gran sillar con la misma orientación que el muro UE-21. Se localiza pegado a este muro, al final del mismo y estaría asociado a las tierras UE-9 con material cerámico del XIII (Lámina IV).

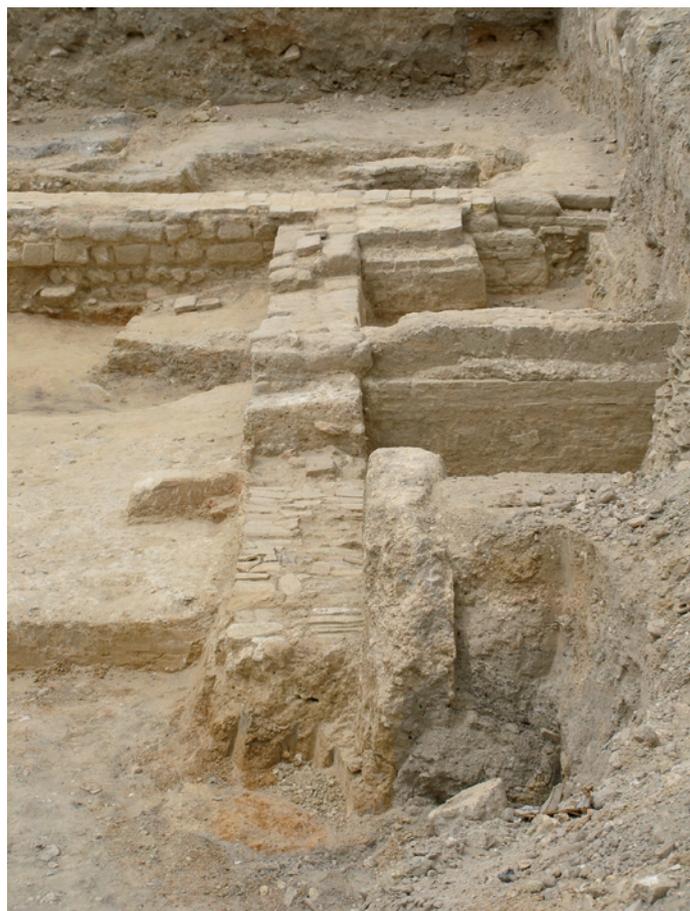
Lámina VI. Espacios nº 2 y nº 1 desde la esquina norte.

Relacionado con el muro UE-8 y coincidiendo con la posible plataforma de contención, se desarrolla un muro de fábrica mixta a base de ladrillos y sillares trabajados con una orientación NE-S.O que denominamos UE-21, interrumpido en la esquina Norte por una fosa de época moderna denominada UE-58. Este muro a diferencia del muro UE-8 sería interior. Al igual que en el anterior muro, no se distingue zanja de cimentación, usándose como cimientado los sillares y la propia arcilla. La técnica constructiva varía en su tramo final a partir del engarce con el muro UE-24. No se utilizan sillares ni ladrillos y sí tapial de arenas amarillentas sobre un cimientado formado por restos de tejas y ladrillos a la almagra en rojo. Asociados al muro UE-21 se recogieron restos de cerámicas de pintura digital, almágras y un galbo vidriado del período almohade, concretamente en el mismo tapial. El muro UE-21 conserva en algunas zonas restos de estuco y su unión con el pavimento de cal UE-44. Relacionado al muro UE-21 se desarrolla con una orientación NO-SE el muro UE-24. Es un muro de fábrica mixta de ladrillos y sillares que sirve de divisoria entre el Espacio nº 1 y el Espacio nº 2. Por encima de éste y en su misma orientación se observa una segunda fase constructiva del muro, esta vez de tapial con las paredes estucadas y un pavimento de cal (UE-22 y UE-23, respectivamente) asociados a materiales cerámicos de época cristiana a partir del s. XV. En esta misma zona y con la misma orientación, se distinguen una estructura tipo plataforma de contención, UE-25 y un tapial, UE-26, asociados probablemente al período relacionado al muro UE-21 (Lámina VI).

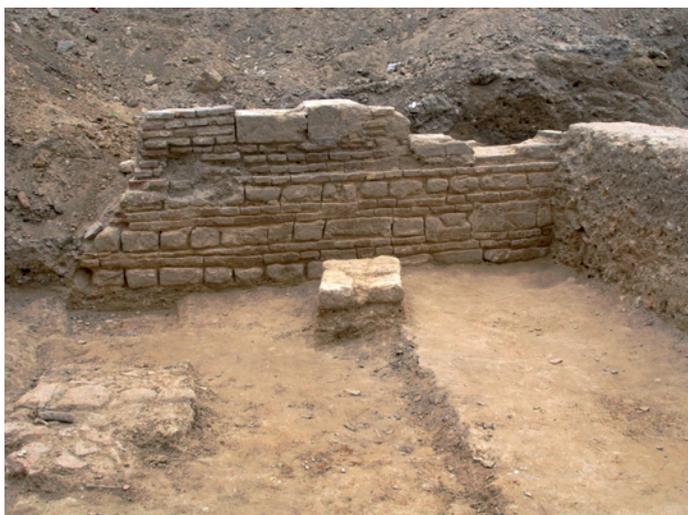
Lámina V. Alzado del muro almohade UE 28. Recrecimiento posterior del siglo XV.

El otro muro exterior de la casa almohade sería el UE-28, que estaría relacionado con el muro UE-8. Es un muro de fábrica mixta a base de ladrillos y sillares con una orientación N.E-S.O. En la esquina Sur y Este estaría interrumpido por la fosa UE-5. En este muro se puede distinguir otra fase constructiva superior, a base de ladrillos, aunque se distinguen dos sillares trabajados de gran tamaño y cuyo tipo de argamasa difiere de la fase más antigua. En esta argamasa se recogió una loza dorada y azul (s. XV). A esta segunda fase del muro se le denomina UE-29.

En este Espacio, se distingue la misma línea estratigráfica común, no sólo de lo que hemos denominado Espacios, si no de toda la excavación (UE-5, UE-9 y UE-69) En esta área no se ha detectado restos de pavimentación, pero sí se localizaron, asociadas a las tierras UE-9, dos estructuras de sillares, UE-56 y UE-57. UE-56 es una pequeña estructura cuadrangular a base de sillares y sustentada sobre el terreno natural, de difícil interpretación dentro del esquema del edificio (Lámina V).

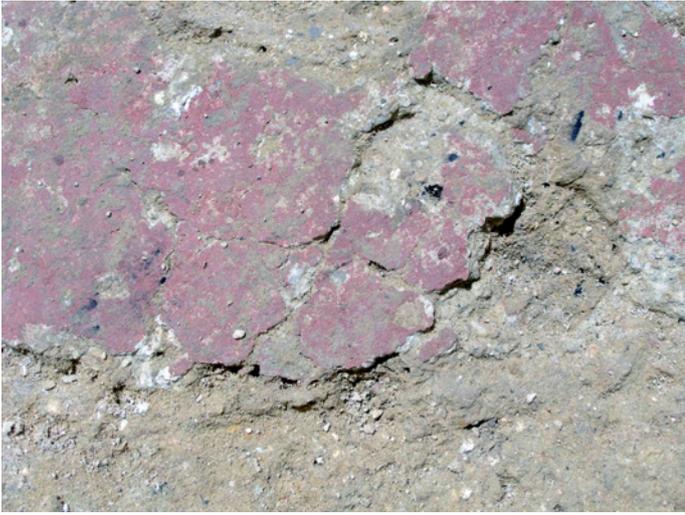
Lámina VII. Detalle del estuco a la almagra.

En su cara interna, en la zona denominada Espacio 3, conserva parte del estuco pintado en rojo y la unión con el pavimento UE-43. En la esquina norte al muro se le adosa una estructura de ladrillos como una posible plataforma de contención. El muro UE-8 se prolonga por debajo del muro de época moderna UE-3 aunque desaparece la esquina que uniría con el muro UE-28 debido a una enorme fosa de época moderna (s. XVII), UE-5. Además se sigue prolongando hacia el NO. Esta zona no se pudo excavar por razones de seguridad debido a la cercanía de la pared de la casa que limitaba con la excavación (Lámina VII).
