ANUARIO ARQUEOLÓGICO DE ANDALUCÍA

Resumen del Anuario Intervención Arqueológica Preventiva. Control Arqueológico de Movimiento de Tierra. Soterramiento del cableado en la Catedral de Santa María y Cuesta de San Felipe Neri de Baeza (Jaén)”.

Director: Andrés Jódar Sánchez.

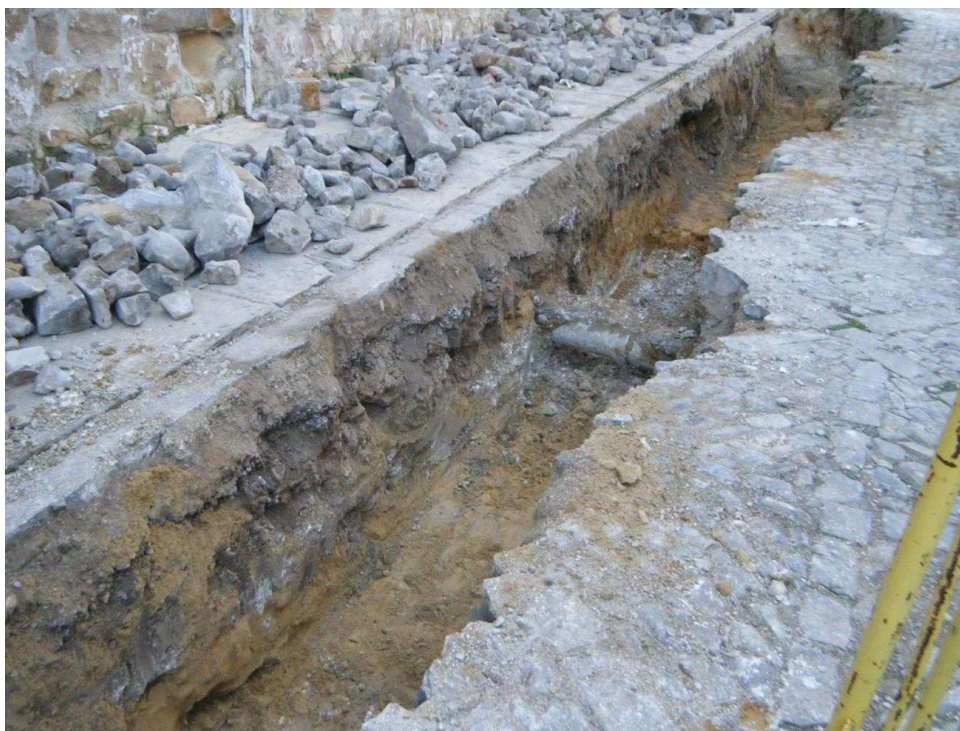
En este tramo de zanja no se han documentado restos arqueológicos, tampoco se documenta la presencia de material cerámico o arqueológico de ningún tipo. Tras retirar el empedrado de la calle, construido en los años 60 del siglo XX y con varias reformas posteriores, se documenta en algunas zonas un nivel de tierra oscura que en origen se adscribiría a zonas de cultivo similares a huertas, pero que se encuentra muy alterado por las diversas zanjas de saneamientos que se han documentado y que han afectado la estratigrafía de la zona. Se han localizado al menos nueve zanjas realizadas para saneamiento con una cronología contemporánea y algunas de época actual, realizadas hace pocos años, todas realizadas sin control arqueológico. A su vez se documenta la base geológica a escasa potencia en la mayor parte del tramo, apareciendo en forma de areniscas amarillentas muy compactas y en forma de areniscas más blandas.

Fig., 2. Zanja en Tramo 1. Vista de la estratigrafía.

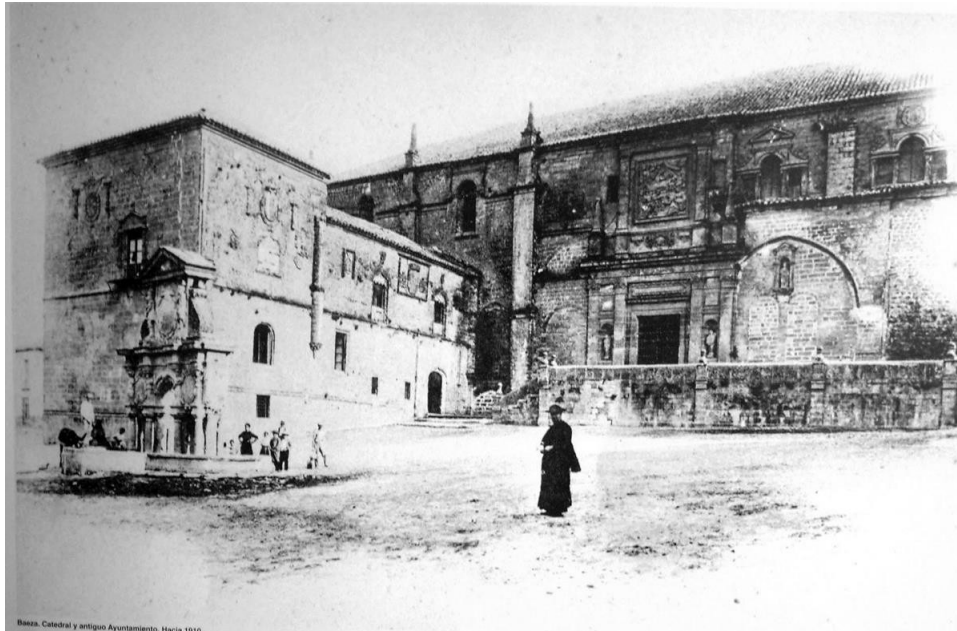
Las reformas de pavimentación en la plaza de Santa María y calles aledañas se producen en los años 60 del siglo XX. Previo a este empedrado la plaza no presentaba pavimentación y estaba conformada por tierra. Esto se puede atestiguar en una fotografía de la plaza de Santa María realizada en 1903.

Fig., 4. Foto de 1903 de la Plaza de Santa María.

Las reformas de pavimentación en la plaza de Santa María y calles aledañas se producen en los años 60 del siglo XX. Previo a este empedrado la plaza no presentaba pavimentación y estaba conformada por tierra (Fig. 4).

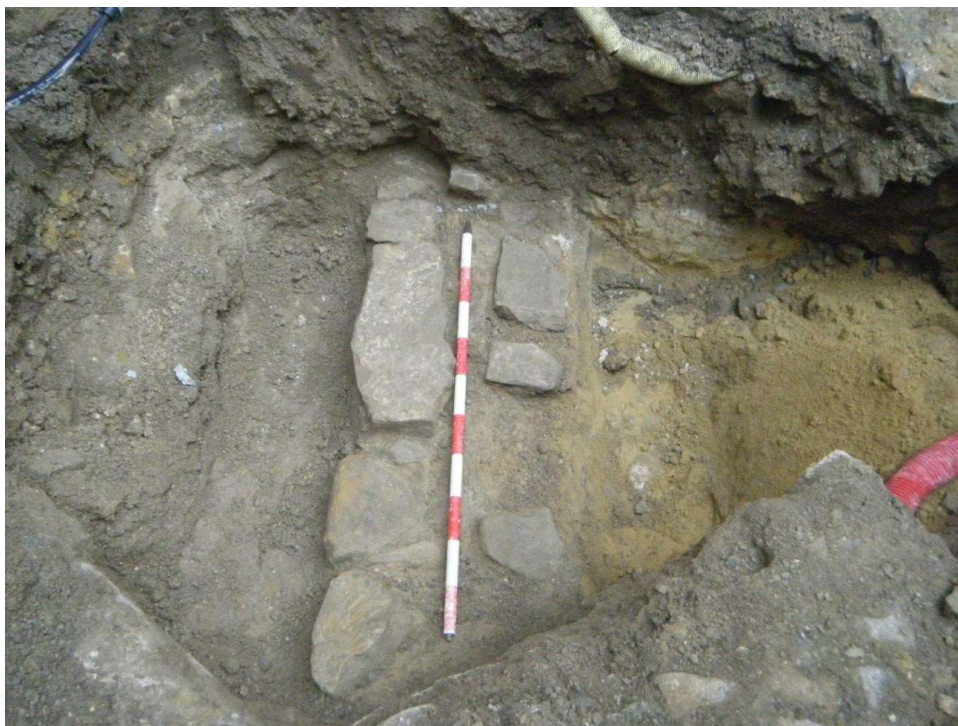
UEC16. Muro de mampostería irregular con dirección NW-SE. Se localiza bajo UE2 y sobre la base geológica. No se han documentado materiales asociados, además la estratigrafía se encuentra muy alterada por zanjas previas para conducciones eléctricas y de agua. Pero estratigráficamente se localizaría bajo la Catedral por lo que seguramente sea una construcción previa a Ésta, aunque solo se ha documentado un metro del mismo y no se aprecian las conexiones con los cimientos de la misma ni si ha sido roto por éstos.

Fig., 5. UEC16 (muro bajo Catedral) en Tramo 2.

Esta fase se ha documentado en el Tramo 2, en la parte trasera de la Catedral en la esquina Sureste donde discurre la calle Cobertizo. Se documenta un muro de mampostería irregular (UEC16) a unos 50 cm bajo la rasante de la calle. No se conoce la conexión que tiene con la Catedral, si se encuentra bajo esta o roto por su cimentación. Pero parece adscribirse a una fase previa a la construcción de Ésta.

- **FASE I.** La primera fase de ocupación documentada se adscribe a una fase previa a la construcción de la Catedral. Se documenta un muro (UEC16) que parece introducirse bajo la Catedral y que no presenta una orientación similar a ésta, lo que evidencia que se puede corresponder con una fase previa. También es cierto que no se ha localizado la conexión con el edificio catedralicio y tampoco presenta materiales para adscribirle una cronología.

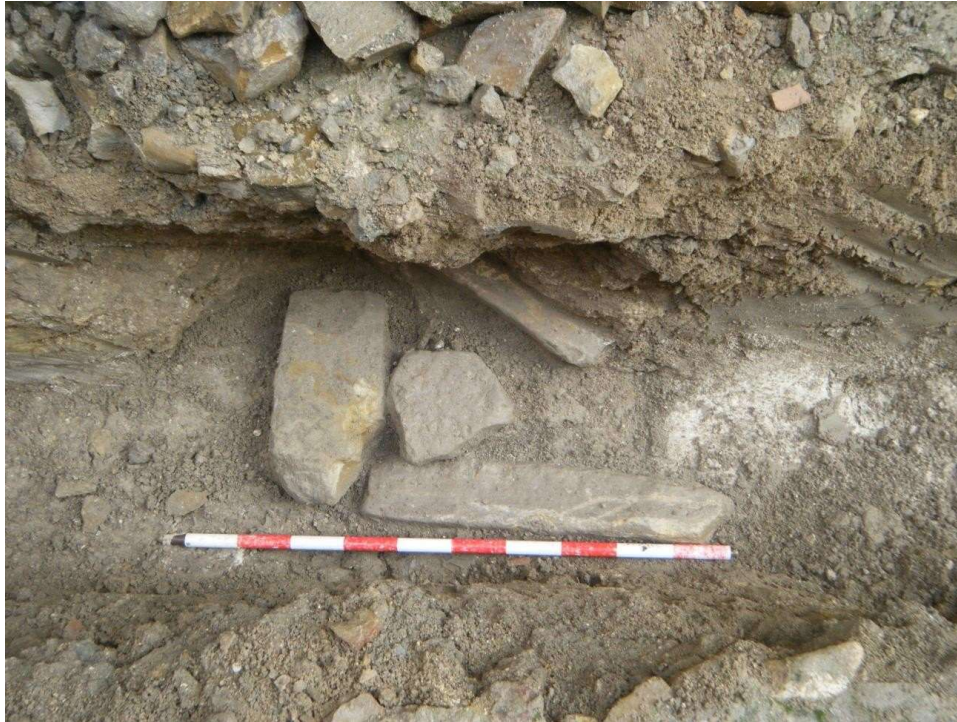
UEC19. Estructura indeterminada de mampostería, por las reducidas dimensiones de la zanja no se aprecia si se trata de un muro u otro tipo de construcción. Se localiza bajo UE2 y está excavado en la base geológica. La zanja no afecta a la estructura por lo que se ha quedado conservada in situ. No presenta materiales asociados.

Fig., 6. UEC19 (estructura cuadrangular) en Tramo 2.

En el Tramo 2, en la calle xxx y también en la parte trasera de la Catedral se documenta una estructura de mampostería indeterminada (UEC19) excavada en la base geológica. No se ha excavado porque no iba a ser afectada y por las reducidas dimensiones de la zanja, pero por su morfología cuadrangular podría interpretarse un hoyo de poste concebido para la sujeción de un andamio al suelo en el momento de construir la Catedral. No se han documentado materiales asociados a la estructura que la puedan fechar, por lo que es una hipótesis para interpretar esta estructura. Por su ubicación excavada en la base geológica podría adscribirse a cualquier época. Se podría pensar incluso que se corresponde con una tumba, pero se hubieran documentado más estructuras funerarias en la zona puesto que en la mayor parte del tramo se ha alcanzado la cota de la base geológica.

- **FASE II.** Una segunda fase correspondería con la construcción de la propia Catedral de Baeza. La obra no ha afectado a esta construcción, ni en el desarrollo de la misma se ha documentado el cimiento ni nada asociado a ella, pero se documenta una pequeña estructura cuadrangular (UEC19) que se puede interpretar como un hoyo de poste para el anclaje de los andamios para su construcción.

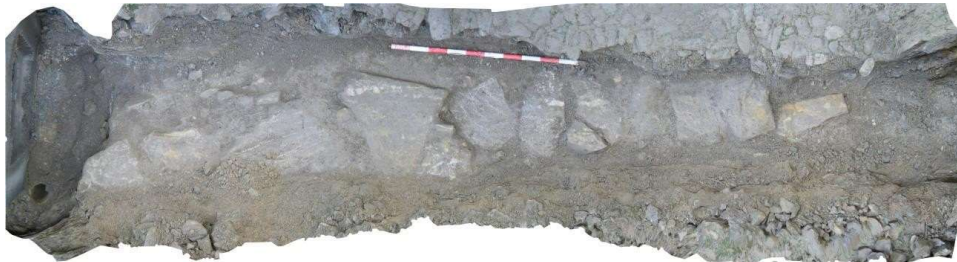
UEC20. Estructura de mampostería indeterminada. No se ha excavado por lo que no se puede saber con exactitud si se trata de un pavimento enlosado de la calle o una antigua plaza, si se trata de un muro o si se corresponde con la tapadera de una atarjea o caño de una vivienda cercana.

Fig., 7. UEC20 en Tramo 2.

Esta fase se documenta en el Tramo 2, en la parte trasera de la Catedral. Se documenta lo que se puede interpretar como o bien un pavimento enlosado de la calle o bien la tapadera de una atarjea o caño asociado a viviendas o a la propia Catedral. Se localiza a escasos 30 cm bajo la rasante de la calle, a una cota superior que las construcciones de las fases anteriores. No se ha excavado porque no iba a ser afectada por las obras y tampoco se ha documentado cerámica asociada.

- **FASE III.** Se documenta, junto a la Catedral (parte trasera) un nivel de losas (UEC20) que se encuentran a una cota superior a las construcciones anteriormente mencionadas. Como tampoco presentan materiales asociados las interpretamos como adscritas a una fase posterior. No conocemos la funcionalidad de la estructura, pero o bien puede tratarse de un pavimento de la calle o bien la tapadera de una atarjea o caño perteneciente a viviendas aledañas o a la propia Catedral.
