# ANUARIO ARQUEOLÓGICO DE ANDALUCÍA

## ACTIVIDAD ARQUEOLÓGICA PREVENTIVA EN CALLE SACRAMENTO Nº 34, BAEZA (JAÉN)

**Resumen:** en este artículo se presenta el resultado obtenido en la Actividad Arqueológica Preventiva, mediante Sondeos Arqueológicos, llevada a cabo en la calle Sacramento nº 34 de Baeza, Jaén, durante el mes de Julio de 2020. En esta intervención pudimos localizar los restos de una *atarjea*.

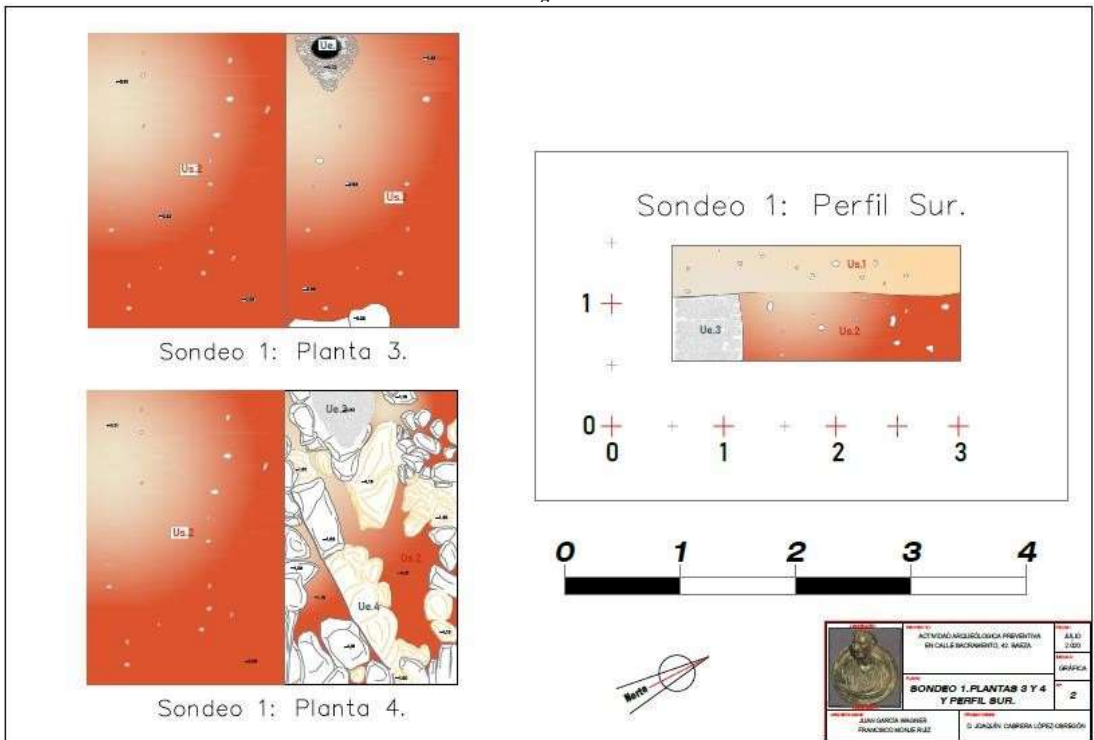
Figura 4

-1ª. (S. XVI-XIX). De este momento data la primera construcción de la antigua vivienda por lo que consideramos que la canalización (UE4) podría ser parte de los desagües con los que contaría la misma, situados en el patio (**Figura 4**).

- **FIGURA 1.** PATRIMONIO EDIFICADO Y TIPOLOGÍAS HISTÓRICAS.
- **FIGURA 2.** LOCALIZACIÓN Y SITUACIÓN DEL SOLAR.
- **FIGURA 3.** SONDEO 1. PLANTAS 1 Y 2.
- **FIGURA 4.** SONDEO 1. PLANTAS 3 Y 4 Y PERFIL SUR.

Se toman las cotas de profundidad, las fotos, se confeccionan los dibujos por planta (**Figuras 3 y 4**) y se dibujan los perfiles (**Figura 4**).

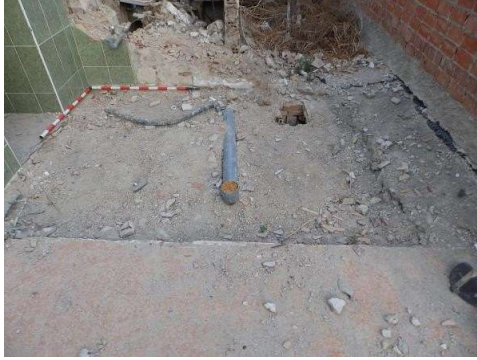
Foto 1

Se comienza la excavación arqueológica de este sondeo (**foto 1**), retirando la cobertera superior compuesta por dos elementos: una arqueta de registro muy actual (UE1) (**fotos 1 y 2**) y un desagüe de PVC (UE2) (**fotos 1 y 2**), este último discurre en dirección E-O. El estrato en el que se localizan estos elementos lo denominamos US1, está compuesto por rellenos de época actual, con materiales muy mezclados (**foto 2**).

- **FOTO N° 1.** SONDEO 1 DESDE EL E. PLANTA 1. VISTA DE UE 1 Y UE 2.
- **FOTO N° 2.** SONDEO 1 DESDE EL E. PLANTA 2. VISTA DE UE 1 Y US 1.
- **FOTO N° 3.** SONDEO 1 DESDE EL E. PLANTA 3. VISTA DE US 2.
- **FOTO N° 4.** SONDEO 1 DESDE EL E. PLANTA 4. VISTA DE US 2.
- **FOTO N° 5.** SONDEO 1 DESDE EL O. PLANTA 4. VISTA DE US 2.
- **FOTO N° 6.** SONDEO 1 DESDE EL NE. PLANTA 4. VISTA DE US 2.

La superficie excavada total está compuesta por un sondeo (**foto 1**) y se encuentra situado en una pequeña dependencia al exterior que será la única que se va a modificar, ya que se va a hacer un baño-cocina. El sondeo tiene unas dimensiones suficientes para garantizar la correcta excavación e interpretación de los niveles arqueológicos y restos aparecidos en el transcurso de la misma, si bien alcanzará la cota necesaria para la documentación de éstos (0,50 m.), superándola si es pertinente, para su correcta interpretación, en este caso hemos agotado la secuencia arqueológica y hemos llegado al estrato geológico.

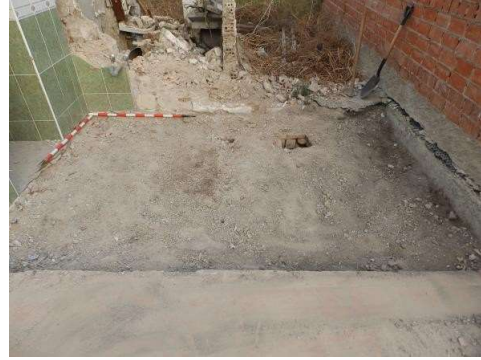
Foto 2

Continuamos rebajando el estrato actual (US1) (**foto 2**) y tras la retirada del desagüe (UE2) y de la arqueta (UE1) encontramos otro estrato (US2) (**foto 3**). Este nuevo estrato se encuentra justo en la cota de afección de la actuación y este si contiene cerámicas más antiguas, aunque también se encuentran muy mezcladas.

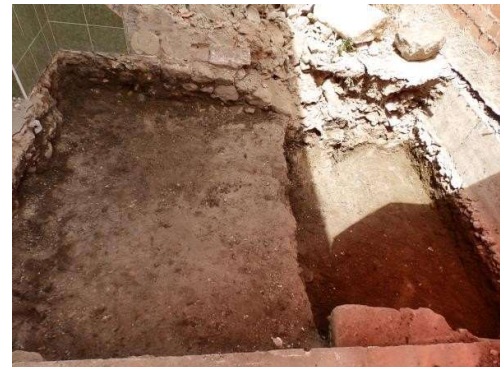
Foto 4

Siguiendo las recomendaciones del inspector de la Delegación, decidimos seguir rebajando el estrato, si bien solamente lo hacemos en la mitad del mismo (**fotos 4 y 5**), ya que desconocíamos la

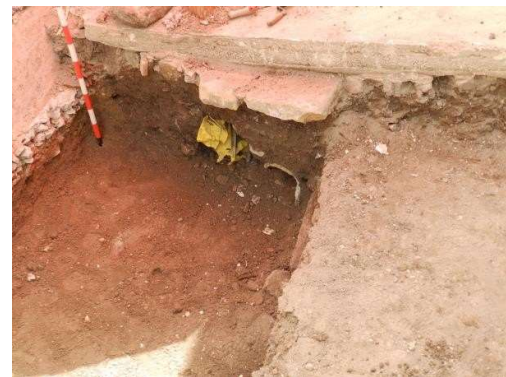
Foto 6

profundidad a la que se podía encontrar el estrato geológico y esto podría plantear un serio problema a la hora de volverá a rellenar el sondeo, porque, como hemos mencionado antes, la cota de cimentación está muy alta (-0,50 m.). Seguimos retirando el estrato en esta mitad del sondeo y encontramos otro desagüe (UE3) (fotos 6 y 7), si bien este es de fibrocemento y se apoya en una base de hormigón (foto 11).

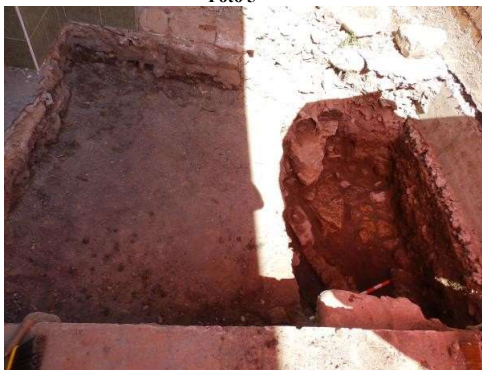
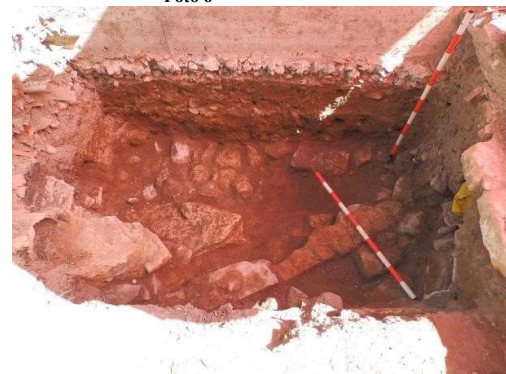
Foto 7

- FOTO Nº 7. SONDEO 1 DESDE EL E. PLANTA 5.
- FOTO Nº 8. SONDEO 1 DESDE EL NE. PLANTA 5. VISTA DE UE 3 y UE 4
- FOTO Nº 9. SONDEO 1 DESDE EL NE. PLANTA 5.

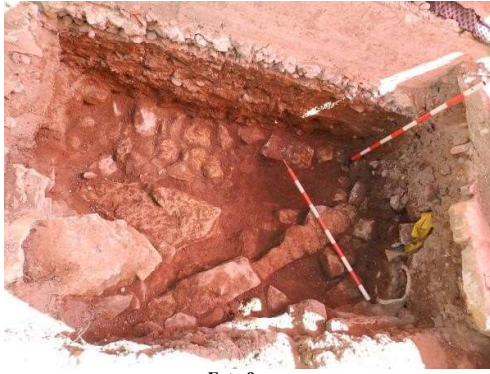
Foto

Retiramos lo que queda del estrato (US2), tras la retirada del mismo encontramos un rebaje en el estrato geológico, de forma longitudinal, es una canalización o *atarjea* (UE4) excavada en la roca (**fotos 8, 9 y 10**). El extremo SO está roto por el desagüe (UE3) y el extremo E se adentra en el perfil (**foto 11**).

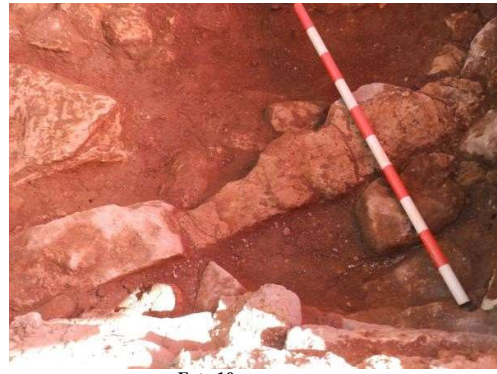
Foto 9

Tras la limpieza del fondo del sondeo aparece el estrato geológico (US3) (**fotos 9 y 10**), es muy irregular y está relleno en sus oquedades con piedras y tierra del estrato US2 (**foto 12**).

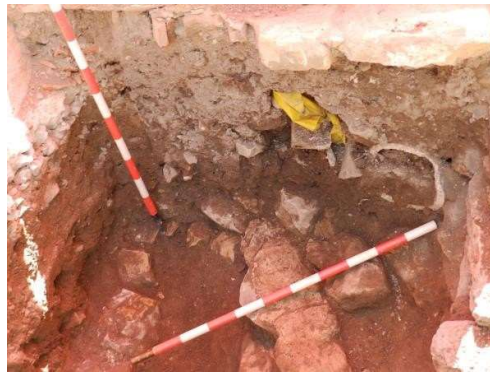
Foto 10

- FOTO Nº 10. SONDEO 1 DESDE EL E. PLANTA 5. VISTA DE UE 4.
- FOTO Nº 11. SONDEO 1 DESDE EL E. PLANTA 5. VISTA DE UE 3 Y UE 4.
- FOTO Nº 12. SONDEO 1 DESDE EL E. PLANTA 5. VISTA DE UE 3 Y UE 4.
