ANUARIO ARQUEOLÓGICO DE ANDALUCÍA

2020

Intervención arqueológica mediante Control de Movimiento de Tierras en C/ Álamo 3, Marbella (Málaga).

Resumen: Control de movimiento de tierras realizado en el recalce de la cimentación de unos pilares motivados por la rehabilitación de un edificio residencial en el casco histórico de Marbella, cerca del castillo y recinto amurallado de la ciudad. de las cinco catas que se realizaron solo se hallaron restos en dos de ellos. Por lo que enfocaremos la atención de manera especial en esas dos catas.

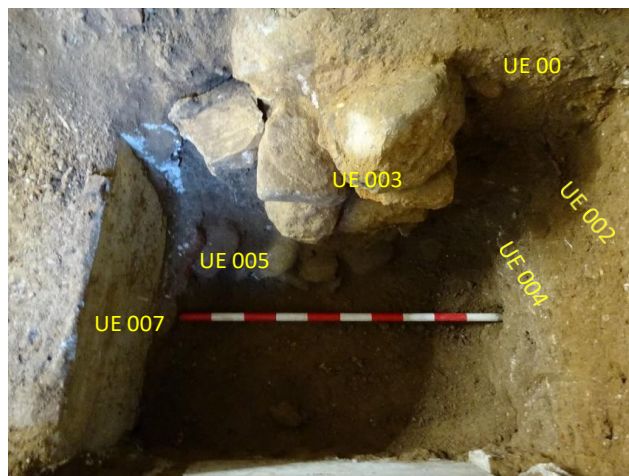
Vista de la zanja en P2, se puede observar la riostra (UE 007) afectando a UE 005.

Desde el punto de vista cronológico, en el P2, el primer estrato está ocupado por un mampuesto trabado con barro (UE 005). La mampostería está colocada en sardinel,

típica de la cimentación de los alzados de época almohada (ss. XII-XIII). Esta cimentación tiene orientación E-O y aparece en el perfil de la zanja. Esta estructura tiene una medida de 30 cm de potencia y 70 cm de ancho. Como la zanja para el recalce de la zapata no profundiza más de 80 cm, no sabemos si este mampuesto tiene más potencia.

Anulando el mampuesto UE 005, documentamos un depósito arcilloso, más compacto y de tonos más grises (UE 004) donde aparece un pequeño fragmento de cerámica islámica de pasta pajiza de fino grosor.

Sobre el depósito UE 004, en el perfil de la zanja, se encuentra una mampostería trabada con barro (UE 003). Tiene una orientación Norte-Sur y parece que está rota por la inserción de las zapatas originales del edificio. Esta estructura, una cimentación, tiene fábrica medieval, con unas medidas de 62 cm de potencia por 45 cm de anchos sobresale del perfil unos 25 cm.

Está colmatado por un depósito arcilloso (UE 002), de tono marrón, más suelta que el depósito UE 004, presenta fragmentos de cal, posiblemente el relleno del alzado de tapial correspondiente a la cimentación. En este depósito aparece material cerámico medieval, el labio de una jarrita con engobe negro y esgrafiado, fechado en los siglos XII-XIII.

El depósito 002 y la mampostería 003 están ambas anuladas por el relleno último de tierra suelta correspondiente a la nivelación y preparación del terreno para la construcción del edificio actual que data de 1960. De esta fase se documentan las cimentaciones, zapatas y riostras, que afectan a todos los estratos documentados llegando a la cabeza de la estructura UE 005.

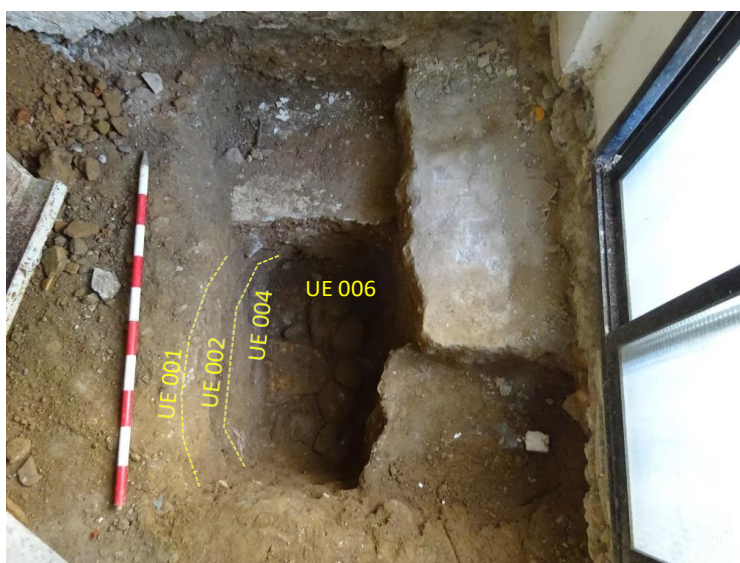
Zanja de P3.

En la zanja realizada en el P3 aparece la otra única estructura encontrada en la actividad arqueológica. A 75 centímetros con respecto a la zapata del muro aparecen unos restos de mampostería (UE 006) ocupando la planta de la zanja. El depósito que anula estos restos es la UE 004, el mismo estrato arcilloso y compacto de tono oscuro que hemos documentado en la zanja del P2, aparece un fragmento de un cuenco de conquista, seguramente aparece en este nivel debido a las afecciones de

las cimentaciones actuales. Las medidas de esta estructura son las mismas que la de la cata realizada: 80 cm por 40 cm.

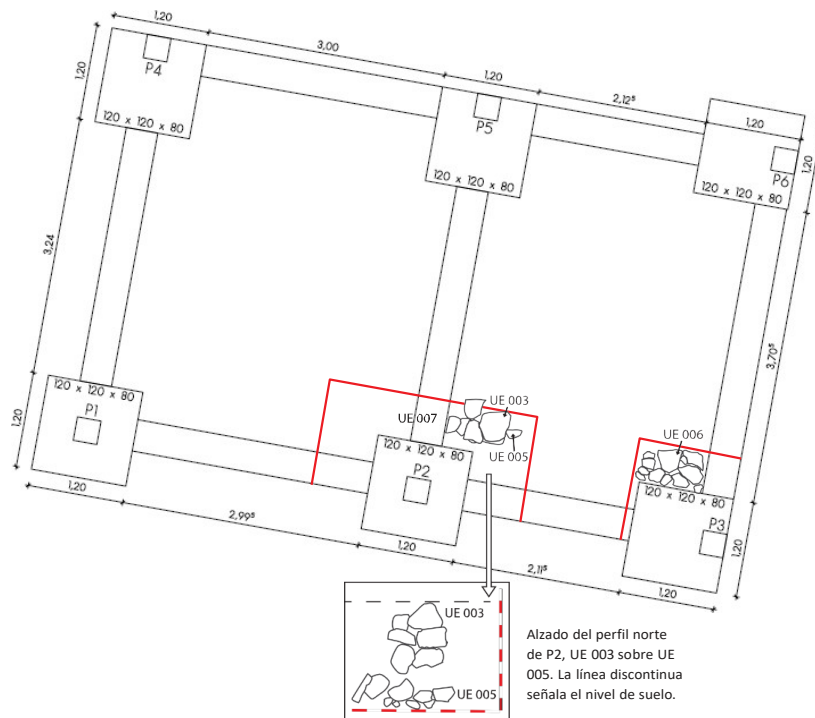
Plano con las catas en los pilares P2 y P3 señalados. Las únicas catas en las que han salido estructuras

Los pilares, según se ven en los planos están denominados del P1, P2 y P3 en el lado sur de la habitación y los P4, P5 y P6 en el lado norte. Solo necesitan el mencionado recalce los pilares del P1 al P5, estando el P6 exento de actividad arqueológica.

De las zanjas realizadas, solo se encontraron restos en tres de ellas, P2, P3 y P4, y solo en dos de ellas, P2 y P3, se documentaron restos de estructuras, afectados por las cimentaciones existentes del edificio. Las zanjas se realizaron manualmente profundizando por cavadas de unos 10-15 centímetros y documentando por estratos naturales.
