ANUARIO ARQUEOLÓGICO DE ANDALUCÍA

2020

ANÁLISIS DE ESTRUCTURAS EMERGENTES Y SONDEOS EN EL MOLINO DEL PINTADO (MONTELLANO, SEVILLA).

Álvaro Jiménez Sancho

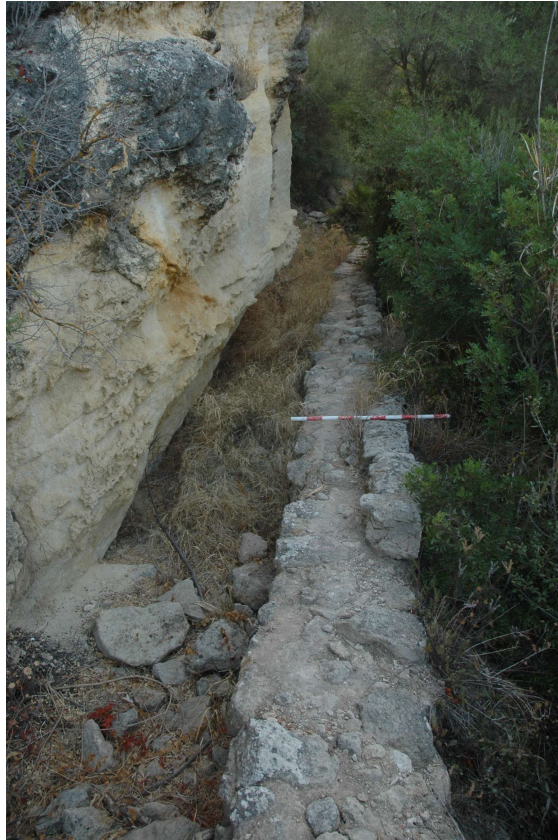
Para el caso del molino del Pintado, la azuda se encuentra a 150 m. El canal colmatado en gran parte, discurre por la orilla norte y está tallado en el sustrato rocoso.

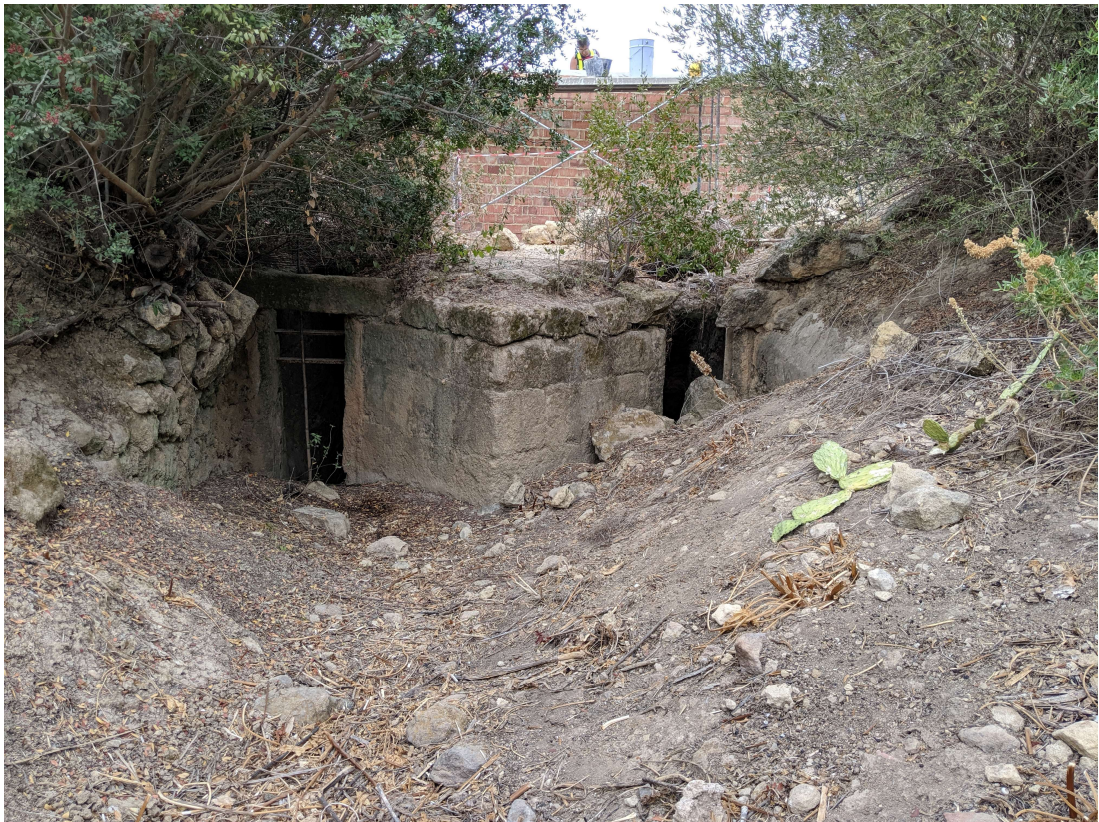
El edificio del molino posee, de manera genérica, dos pisos diferenciados. En la planta inferior, la cárcava, donde desemboca el canal por un imbornal llamado cauz.

Al final de este conducto suele haber una pieza de madera, el saetillo, utilizada para dirigir el chorro de agua y aumentar su velocidad.

En nuestro caso, podemos observar el cauz, donde se genera una acusada pendiente a fin de acelerar el caudal. La cárcava está prácticamente colmatada de tierra.

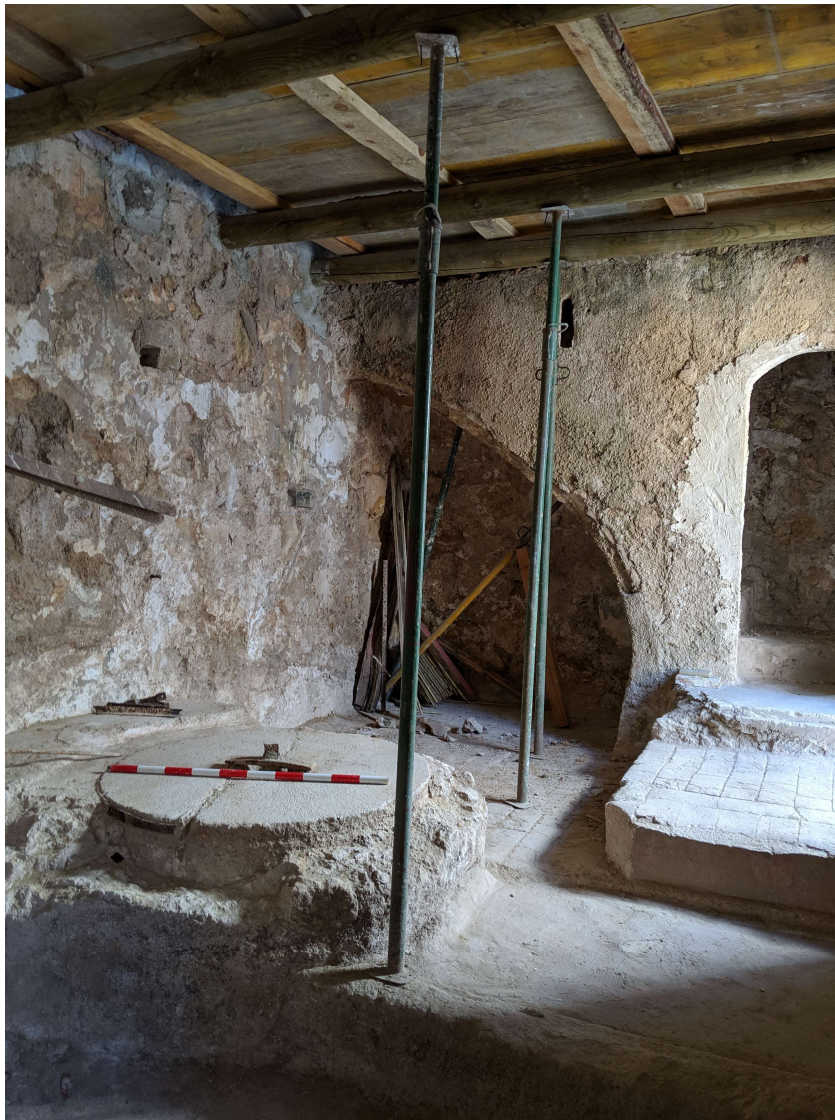
El aparejo genérico empleado en el molino del Pintado consiste en una mampostería irregular realizada mediante encofrado, de tal manera que colocadas las piedras careadas se

vertía seguidamente el mortero de cal y tierra. De este modo, estamos ante una técnica mixta de mampostería y encofrado.

Por regla general, los mampuestos más grandes se colocan en esquinas y partes bajas, siendo en el resto de los muros de tamaños diversos. Sin embargo, en las puertas y en algunas reformas se empleó ladrillo. Por su parte, en la zona de las cárcavas se emplean sillares.

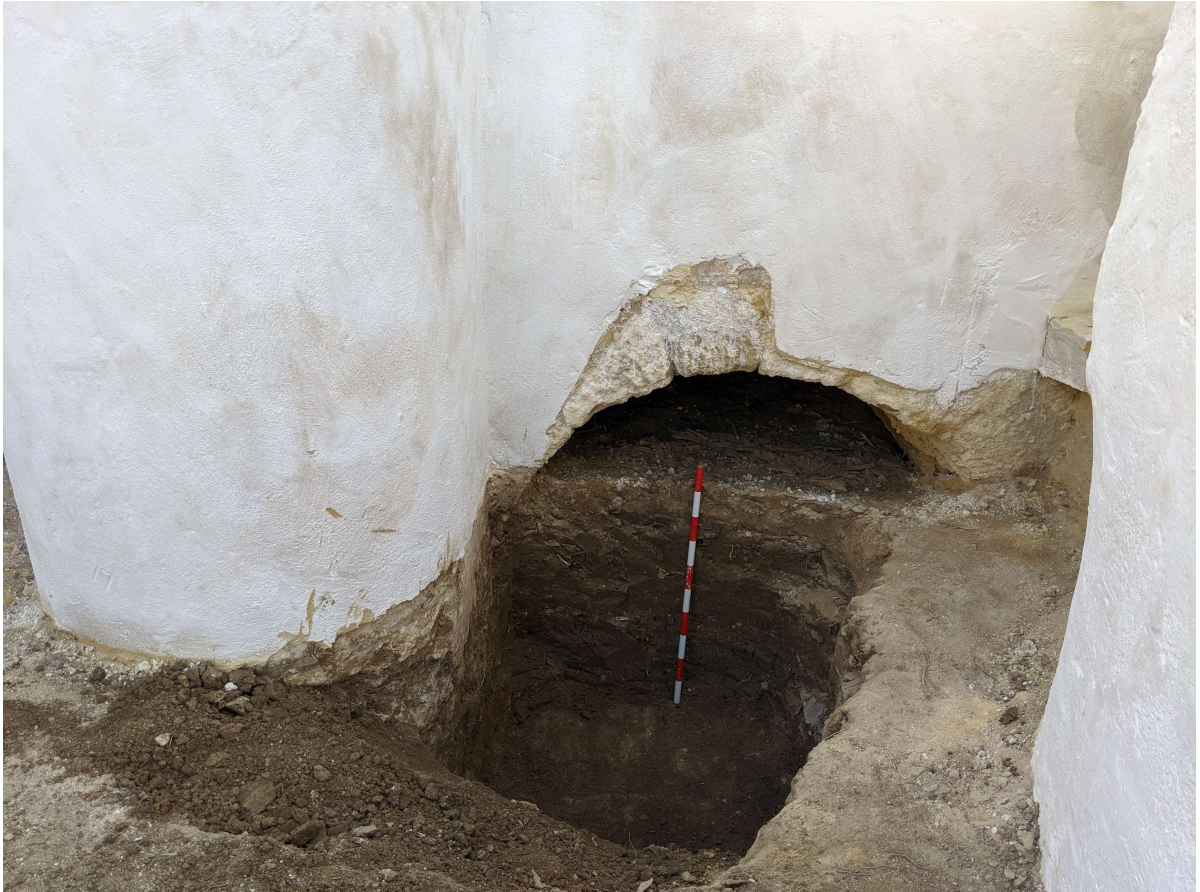
El sondeo 3 se ubica en una de las salidas de las cárcavas. Sus dimensiones de 1.5x1.25mx-1m. Ha permitido documentar el fondo del canal, que está excavado en la roca y sobre el que apoya el contrafuerte y la bóveda que configura la cárcava (Fig.6)

El relleno al igual que el sondeo 2, es un sedimento homogéneo formado a partir de los años 70. Esta cata permite observar con mayor facilidad el interior de la cárcava, comprobándose que la entrada de agua se realizaba de manera lateral de tal manera que la corriente de agua daba directamente sobre las cucharas del rodezno.

El intradós de la cárcava conserva las diferentes costras calizas del agua. Al recubrir por completo la cavidad se pone de manifiesto que toda esta parte quedaba sumergida durante la actividad del molino y que hoy dista de ser percibida.

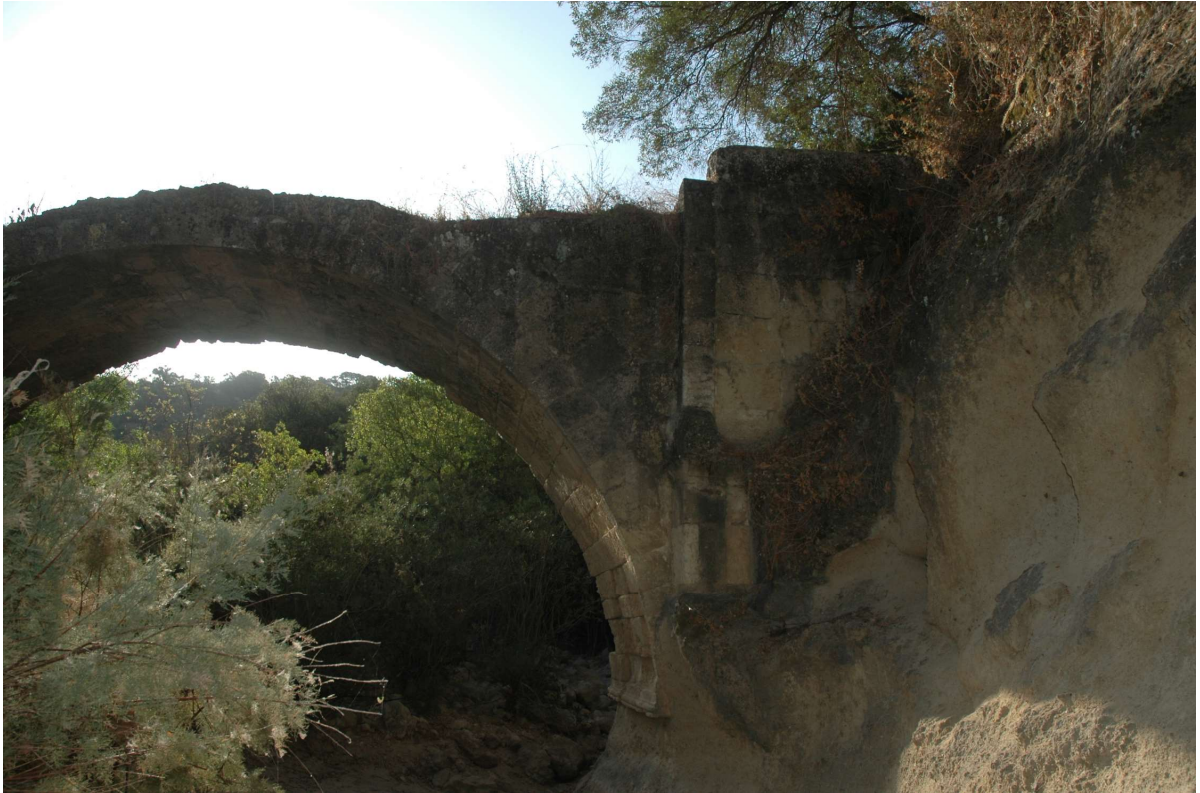
Aunque el puente no ha sido objeto de nuestro análisis por no verse afectado por el proyecto de rehabilitación, conviene incorporar algunas reflexiones sobre el mismo por cuanto nos permite contextualizar cronológicamente la instalación del molino (Fig.9).

Como se señaló al comienzo, se trata de una estructura configurada por un arco de medio punto de 7 m de diámetro y 2.7 m de anchura, construido con sillares de piedra caliza local.

Conocido como puente de la Vera Cruz, se dice que fue construido en el siglo XVII, reconociéndose sillares romanos en la base, extremo este que consideramos anecdótico e infundado. Ha perdido gran parte del pretil, por lo que la actualmente la superficie de paso es el trasdós del arco.

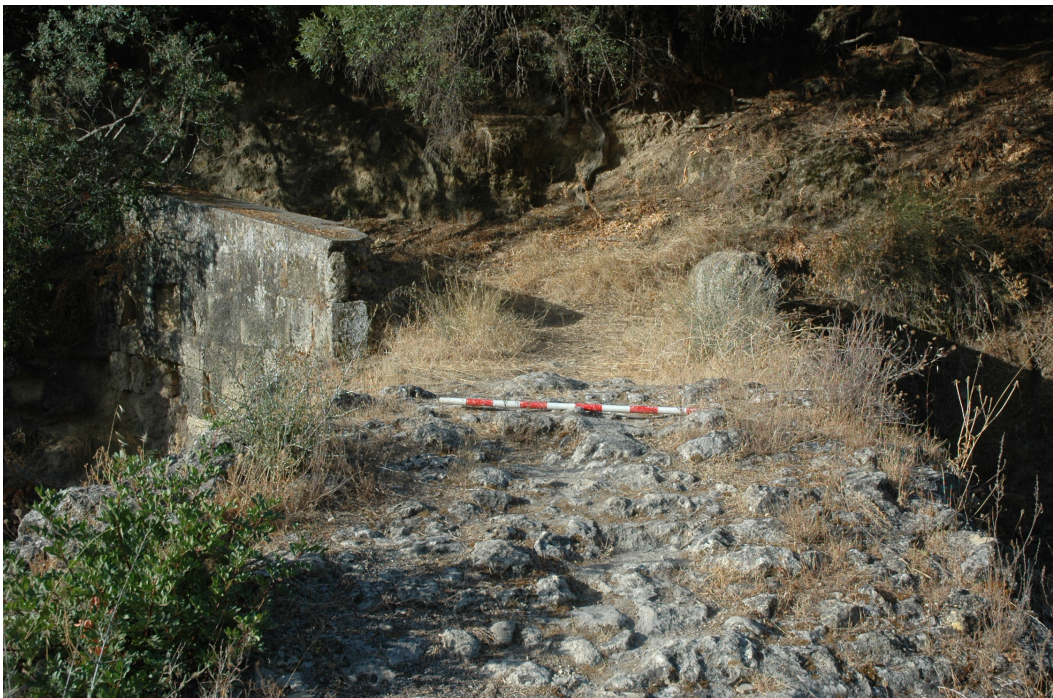
Los elementos mejor conservados son los estribos. El situado más cerca del molino es una estructura construida completamente, mientras el opuesto se encaja en el cañón rocoso del arroyo.

Son precisamente las molduras decorativas que se conservan en ambos lados los únicos elementos datables de todo el conjunto molinero. Podemos distinguir la decoración del lado que da a la corriente del opuesto. En el primer caso, se trata de una cornisa horizontal que marcaría la parte superior de un podio. El trazado marca dos orientaciones; por un lado, el muro de contención del camino en la orilla izquierda o sur, y por otro, el estribo propiamente donde se abre el ojo central. En este último, se configura una estrecha pilastra, sobre una moldura en S, que enmarca el arco. Aparentemente, algunas piezas de la moldura horizontal parecen reposiciones, ya que no presentan el desgaste generalizado que vemos en toda la sillería.

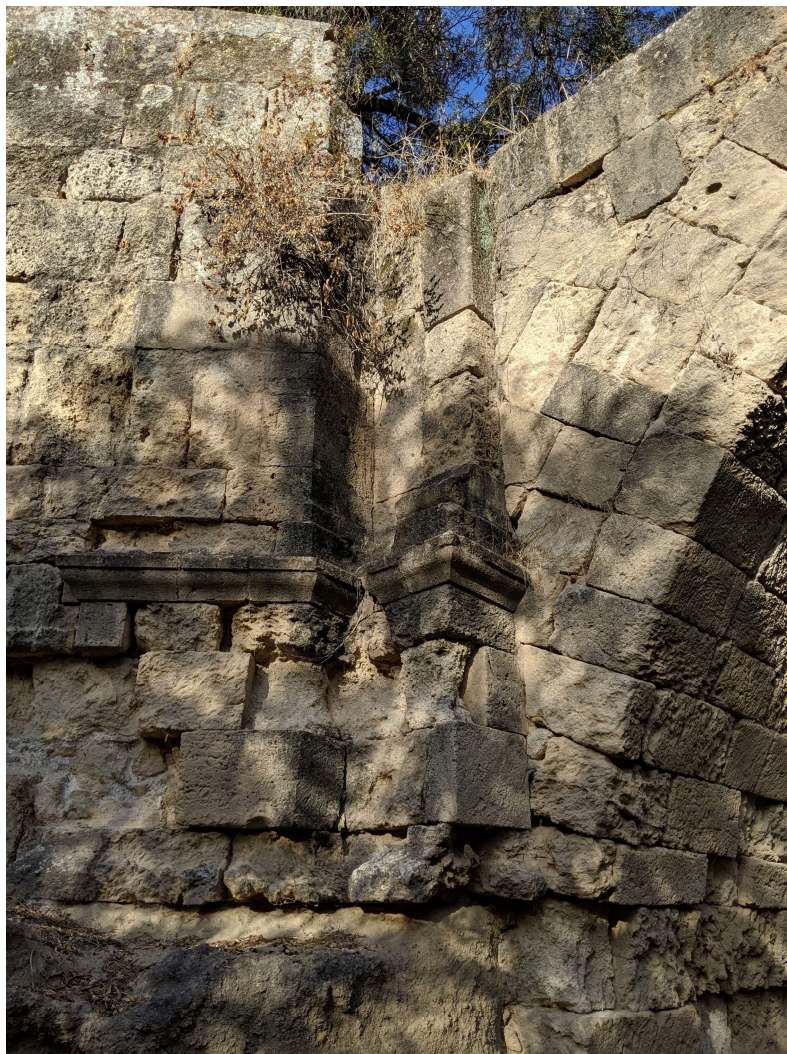
Esta moldura en el caso del lado izquierdo, asienta directamente sobre el sustrato rocoso. En el frente orientado al Oeste, en ambos estribos, las molduras en S se conservan en mejor estado gracias a que estaban a salvo de la erosión directa de la corriente.
