# ANUARIO ARQUEOLÓGICO DE ANDALUCÍA

## I.A.P. CONTROL DE MOVIMIENTO DE TIERRAS EN LA CALLE BECAS DE SEVILLA

PABLO OLIVA MUÑOZ

**Resumen:** La intervención arqueológica se justificó por la posible afección arqueológica de los movimientos de tierra motivados por el proyecto de sustitución de la red de saneamiento y abastecimiento de la calle Becas debido a su mal estado de conservación. Los restos arqueológicos documentados se circunscriben a cronologías modernas y contemporáneas relacionadas con los procesos históricos de alineación de fachadas.

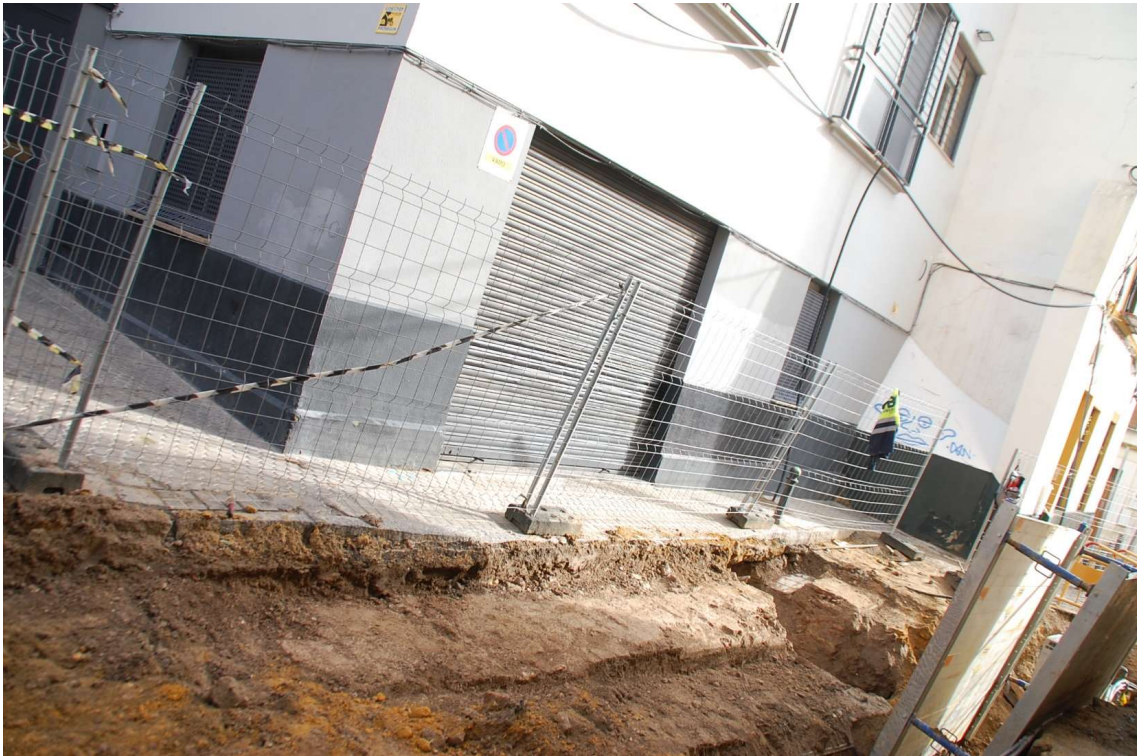
Lám. 3: Antigua fachada con la alineación marcada por la última casa de la actual calle Jesús del Gran Poder.

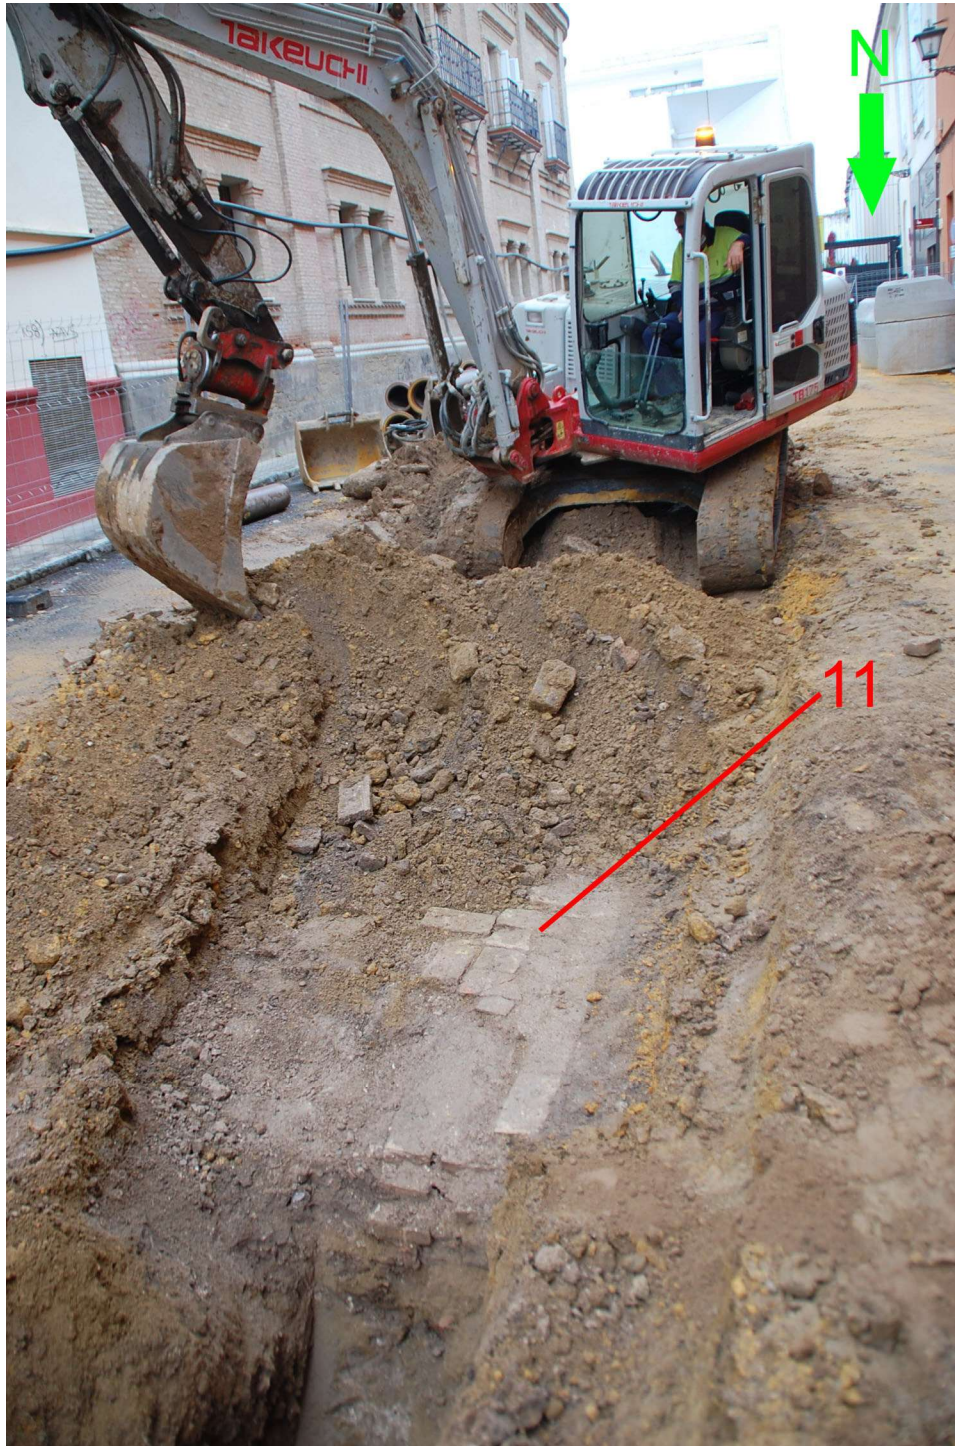
Esta actuación proyectada en el año 1915 aparece ya a medio ejecutar en 1928 y es la que da lugar a la anulación de la línea de fachada identificada por nosotros como unidad 11 y que corría por el centro de la nueva zanja de saneamiento que se ha colocado en el espacio central de la actual calzada a 5.22 metros de la línea contemporánea.

Lám. 6: Imagen de la unidad 11 apareciendo por el centro de la nueva zanja de saneamiento y coincidiendo con el trazado documentado en la planimetría histórica en paralelo a la actual fachada de los pares.

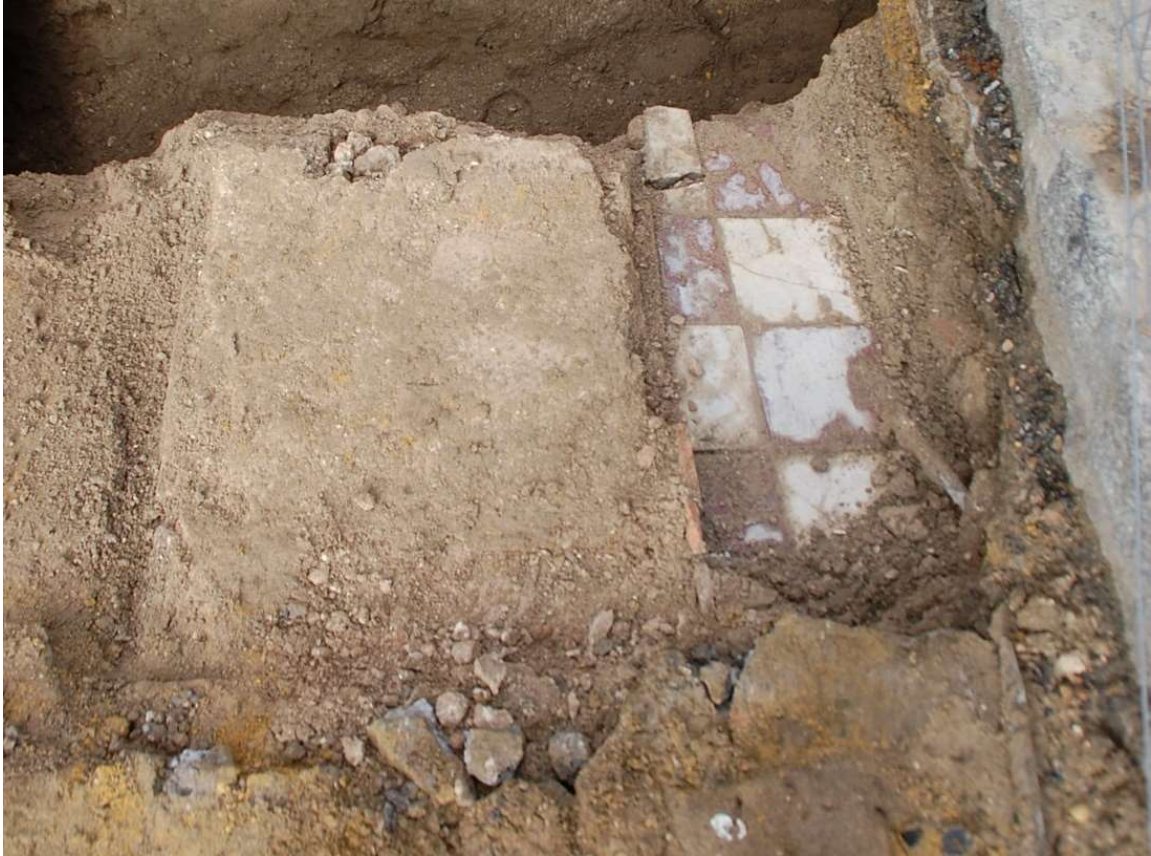
Por otro lado, las unidades 4 y 10 y 17 que sí hemos identificado como restos de pavimentos del interior de las casas previas al proceso de ensanche y quedando siempre al interior de las antiguas fachadas. En este caso cada unidad tiene una tipología propia como el pavimento de losa hidráulica de la unidad 4, el de ladrillos colocados en espiga de la unidad 10 o el más simple de cal presada de la unidad 17.

Lám. 9: Pavimento de losa hidráulica colocado en damero al interior de una de las casas previas al ensanche e identificado como unidad 4.
