ANUARIO ARQUEOLÓGICO DE ANDALUCÍA

Control arqueológico (Fase III) en C/ Navas, nº 6. Barrio de San Matías, Granada.
BC.03.10/21

Elena Navas Guerrero¹, María Isabel Mancilla Cabello y María Isabel Roger Salguero

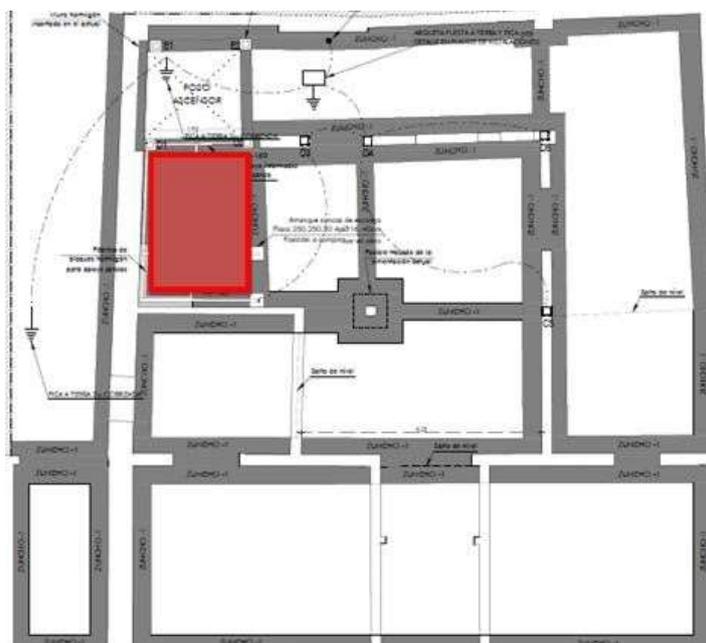
Ilustración 2: Planta de refuerzo de cimentación. En rojo caja de las escaleras.

La Excavación Arqueológica se ha llevado a cabo en el espacio que ocupa la caja de la escalera general del edificio. El Control Arqueológico se ha llevado a cabo en la apertura manual de todas las zanjas necesarias para el refuerzo de cimentación, así como en el rebaje de la superficie para la solera de la planta baja del edificio.

Las zanjas se han abierto en la base y por ambas caras de los muros del edificio en su práctica totalidad, para reforzar una cimentación que, una vez descubierta presentaba muy buenas condiciones. La cimentación pertenece a la construcción del edificio, a finales del s.XIX. La técnica constructiva se basa en el relleno de zanjas de cimentación de 1 metro de profundidad, con un mortero a base de cal y cantería, reforzado en las esquinas del edificio, utilizando bolos rodados de piedra

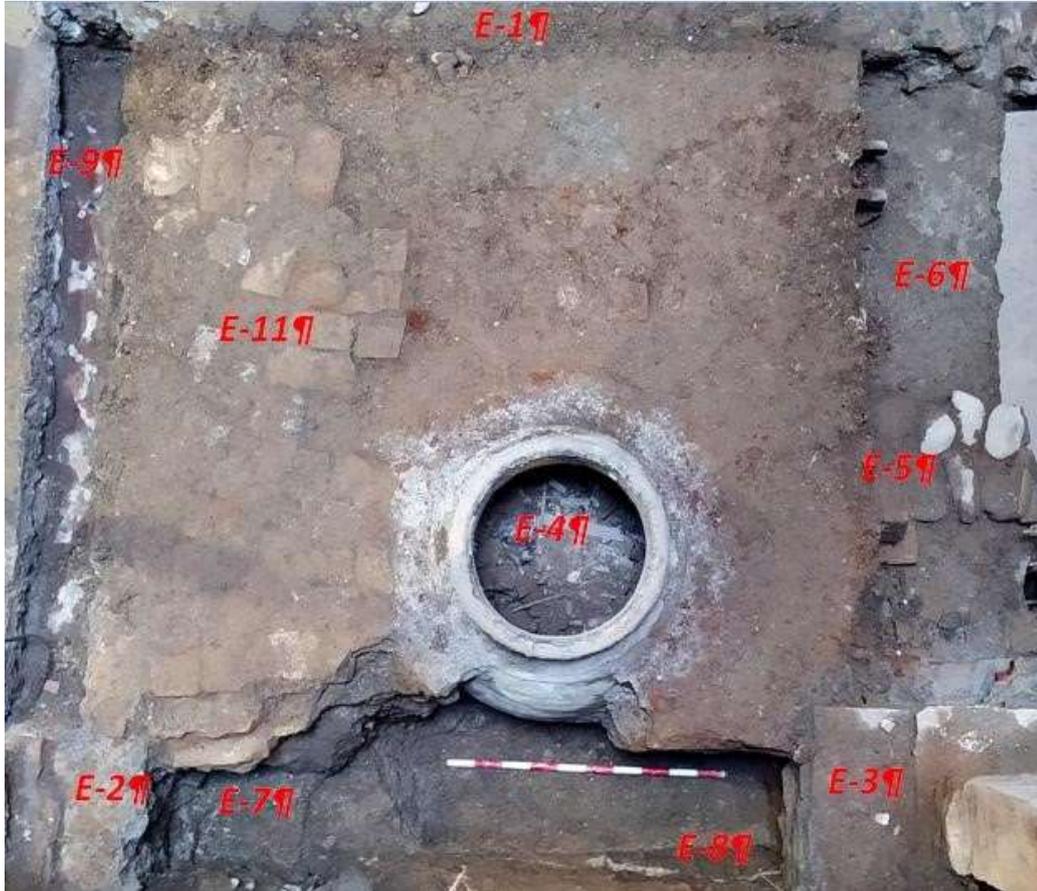
Ilustración 3: Zanjas excavadas. Afcción de la tinaja y de las zapatas de pilar

En época moderna se debió de remodelar el edificio y se abrieron unas zapatas de gran tamaño, para que sirvieran de base a algún elemento constructivo más pesado y de mayor altura, pues las fosas son más profundas que los cimientos de tapial, y están excavadas en la roca natural. Al abrir las fosas de los pilares de sustentación, cortan los tapiales, seccionándolos limpiamente en vertical. Como las zapatas no van encofradas, el mortero se expande por los huecos que presentan las paredes de las fosas, por lo que no presentan caras lisas, como es el caso de los muros de tapial.

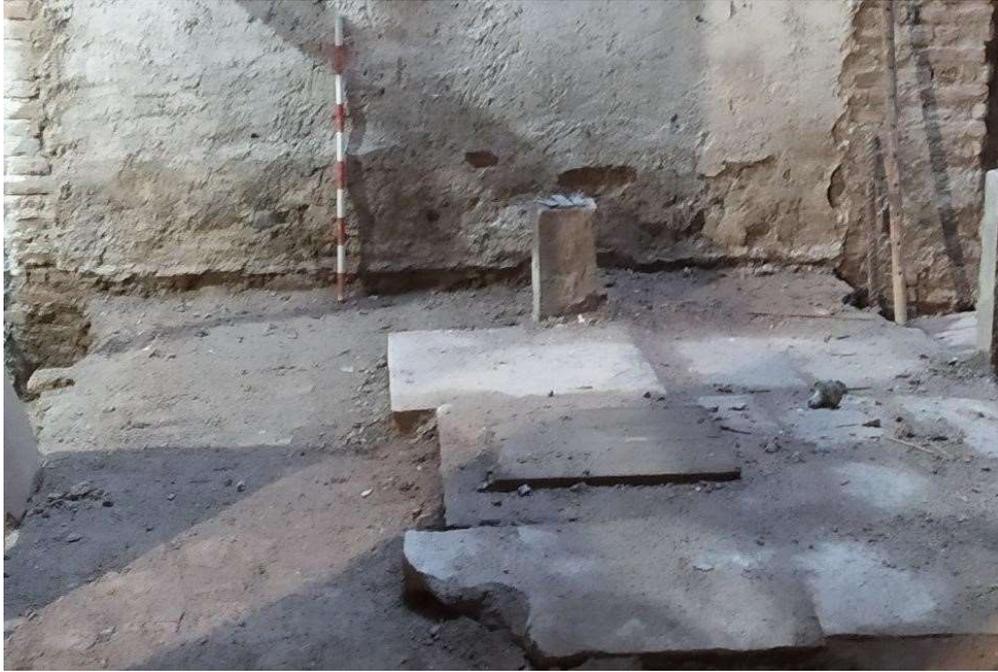
Ilustración 4: *Pavimento de losas de mármol gris, piedra de Sierra Elvira.*

Prácticamente toda la Planta Baja del edificio consta de un pavimento a base de losas de piedra gris, conocida como mármol de Sierra Elvira, con un grosor en torno a los 15cm. Bajo las losas se encontraban las tuberías de desagüe y de agua potable, así como antiguas atarjeas amortizadas.

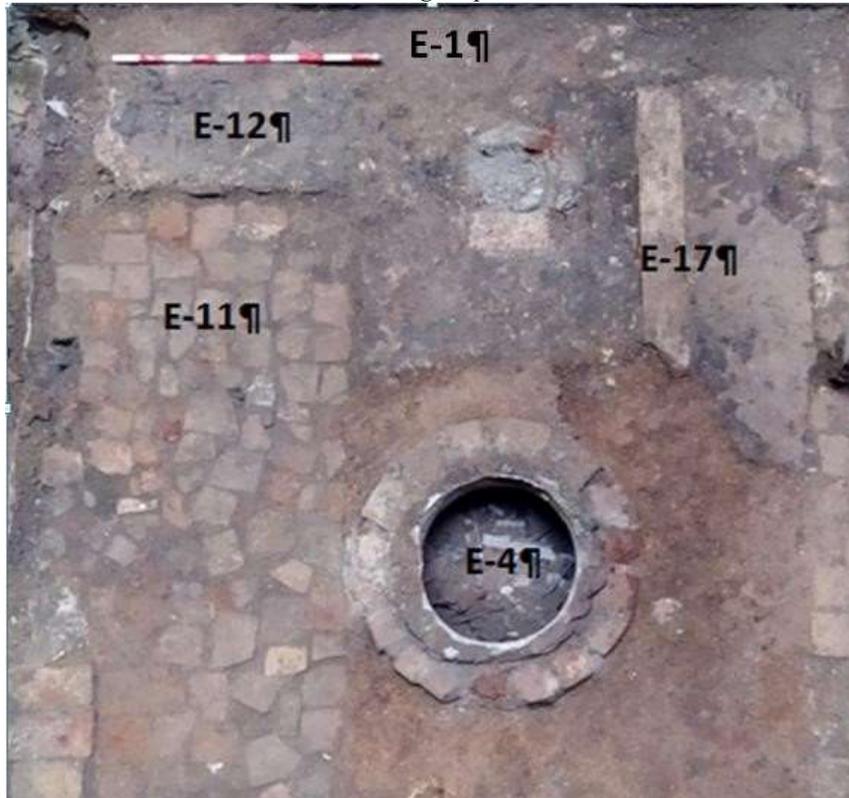
Ilustración 5: *Estructuras de época Moderna-Contemporánea.*

A partir de los -0.40m de rebaje, encontramos los restos de cimentación de ladrillo de otra vivienda más antigua. Los muros de ladrillo compartimentaban estancias que presentaban pavimentos empedrados de distintos tipos, a una profundidad de 0.60m. Estas estructuras también montan sobre la fosa de inserción de la vasija de cerámica que sirve de cisterna para almacenar agua.

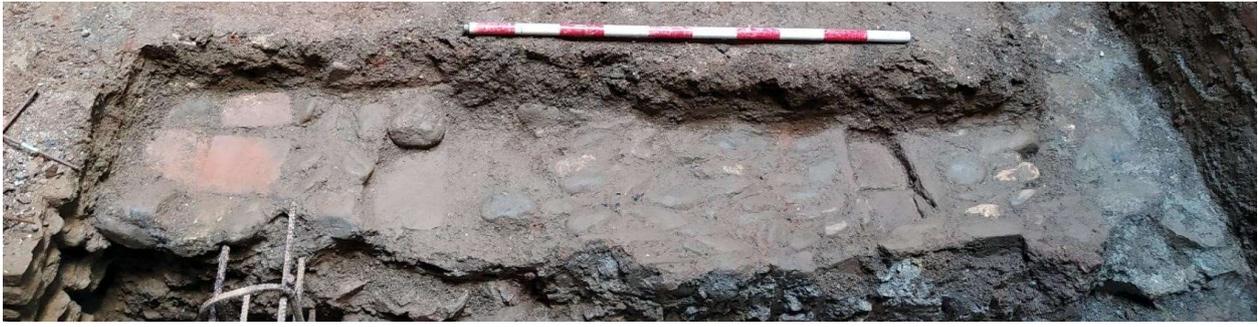
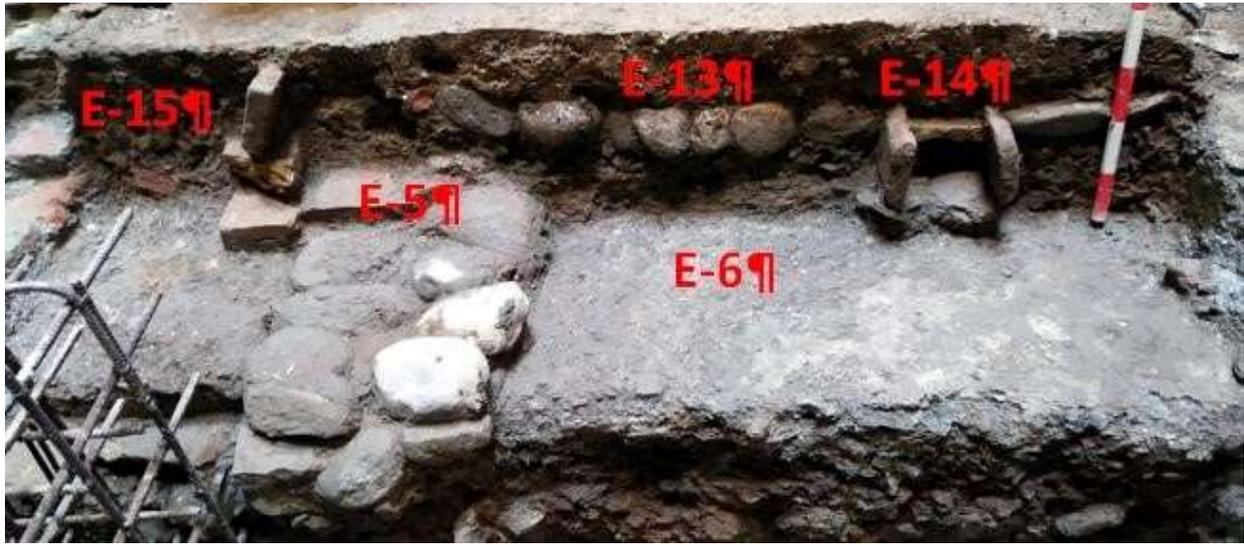
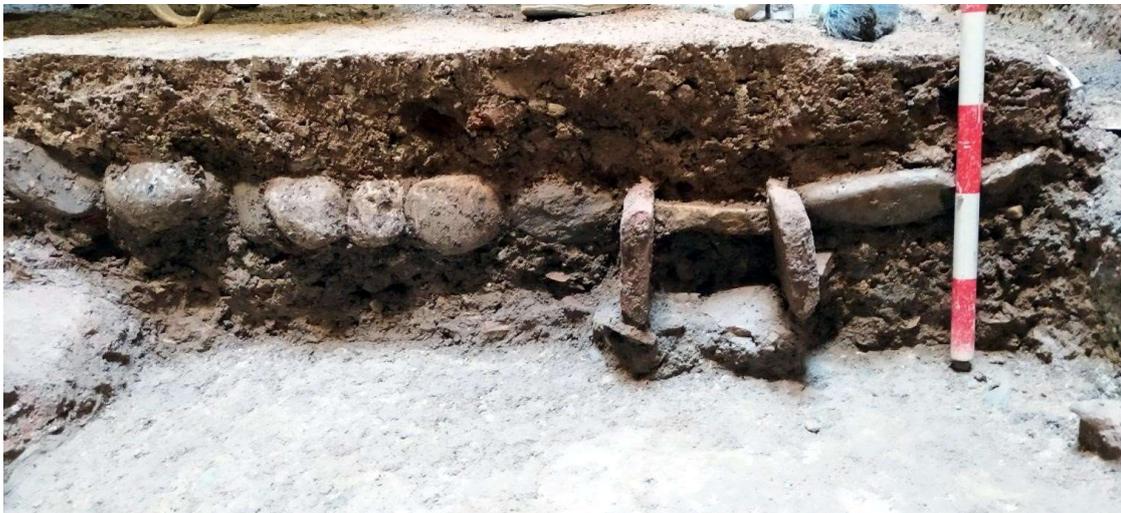
Ilustración 6: *Diferentes estructuras sobre los restos de época medieval.*

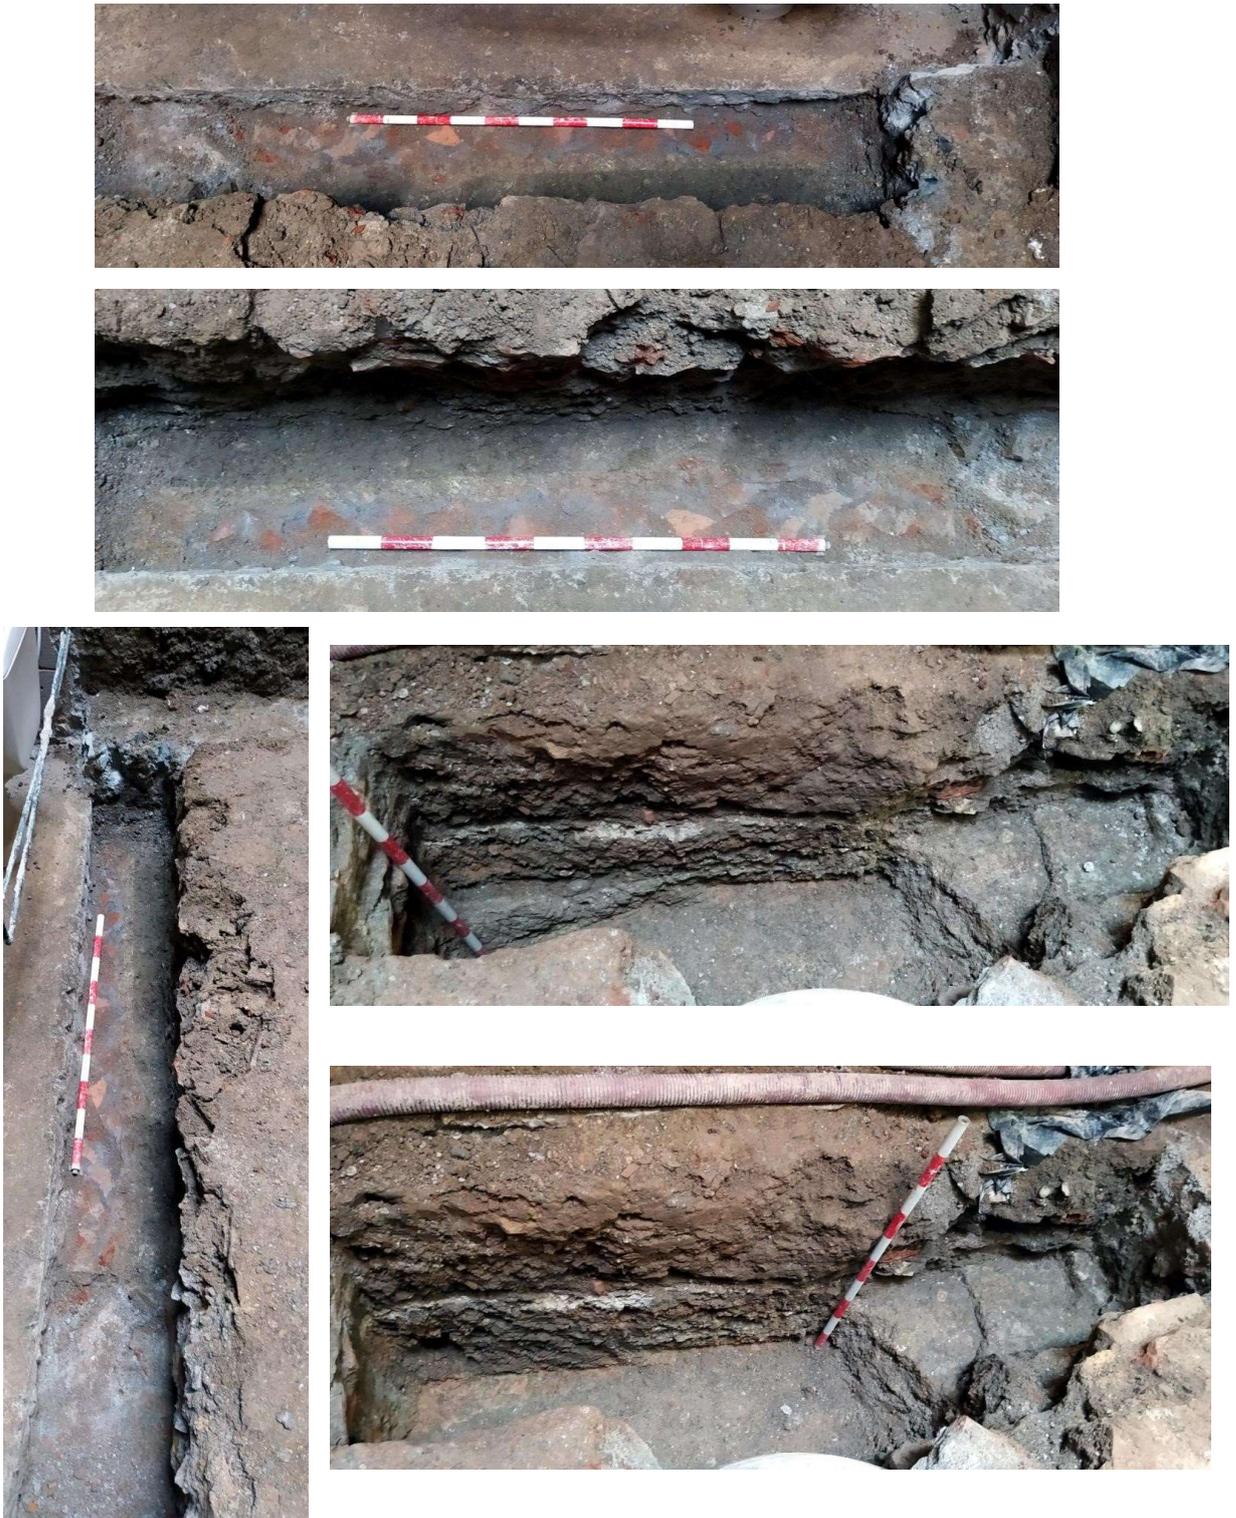
Ilustración 7: *Muros y pavimentos de época medieval musulmana.*

Se han podido identificar un total de 15 muros que conforman la planta de cimentación de un edificio de época nazarí. En la zona norte y este del edificio se conservaban 6 pavimentos asociados a los muros, pertenecientes a dos fases distintas.

La matriz encofrada es tierra, distinguiéndose componentes como arena fina, cal y cantos rodados, en forma de bolos redondeados de unos 20-30cm. En la base del muro se coloca una fina capa de limo arcilloso de color gris oscuro, que da elasticidad lateral y absorbe empujes verticales.

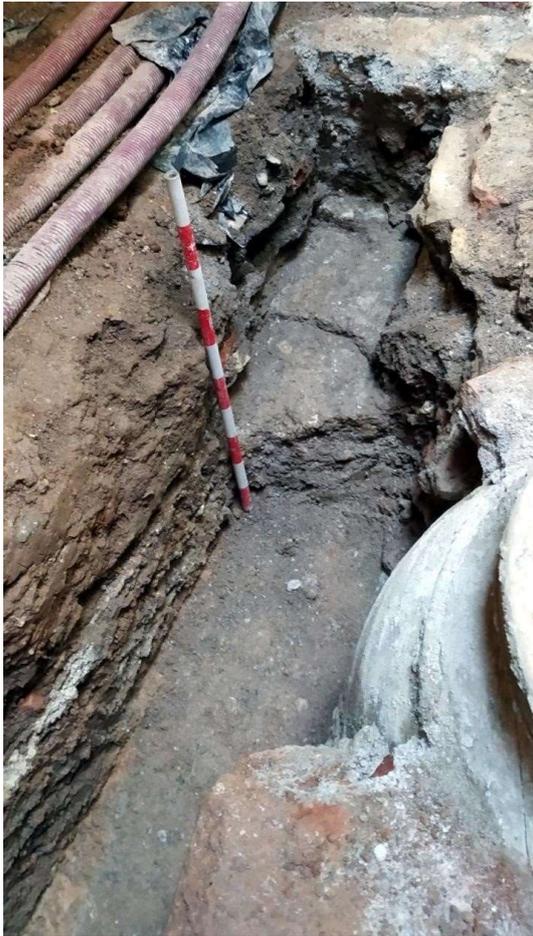
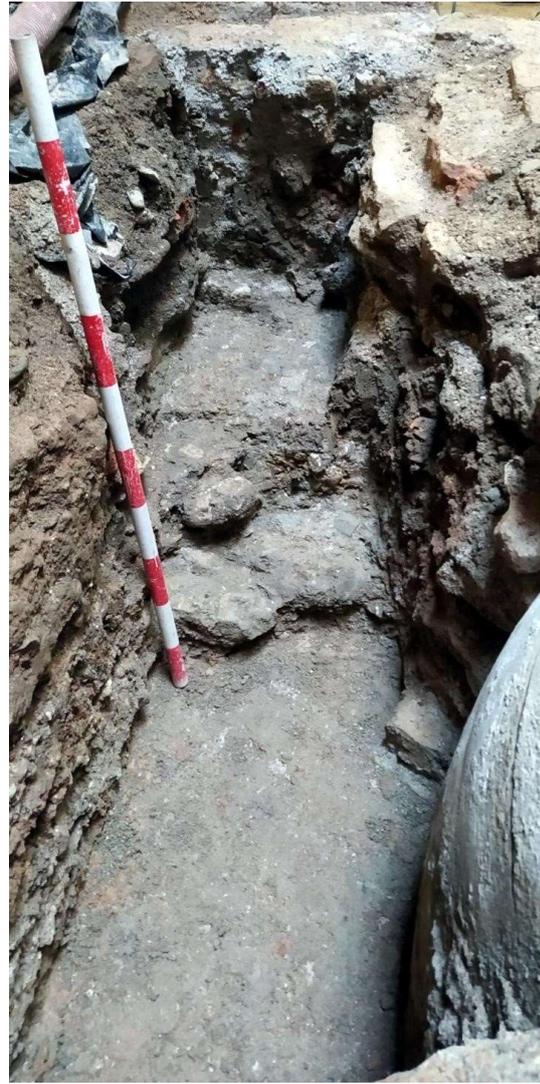
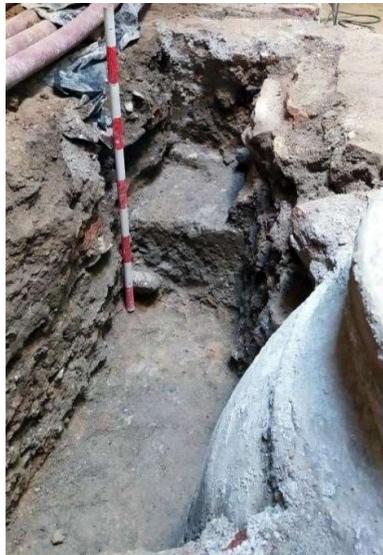
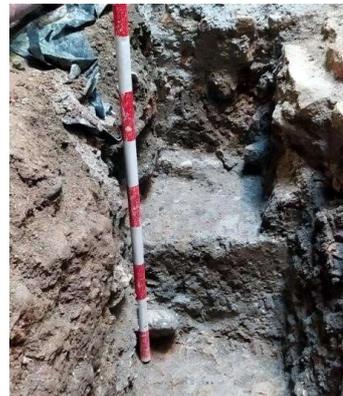
Ilustración 8: Muro con fábrica de tapial E-7, recortado por la fosa de la vasija E-4

Por debajo, encontramos otros pavimentos de ladrillo y empedrado de cantos rodados, que cubren en parte la fosa de entibe de la tinaja que funciona como cisterna, indicando que la colocación de los pavimentos es posterior a la inserción de la gran vasija.

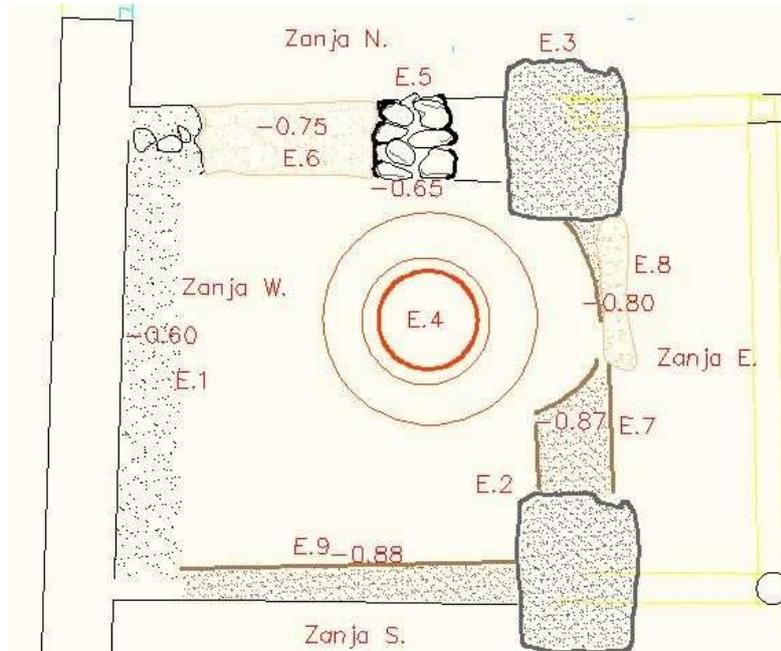
Ilustración 9: *Planta final.*

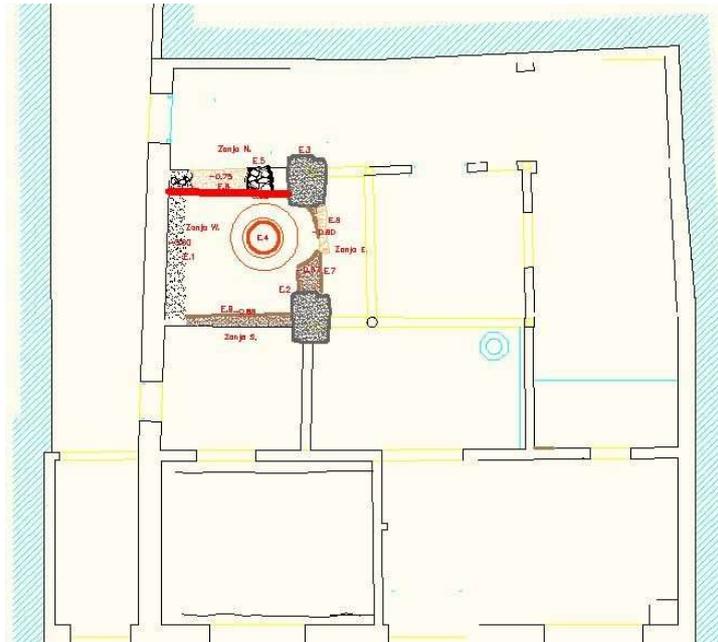
Ilustración 11: Línea roja, localización del perfil Sur de la Zanja Norte.

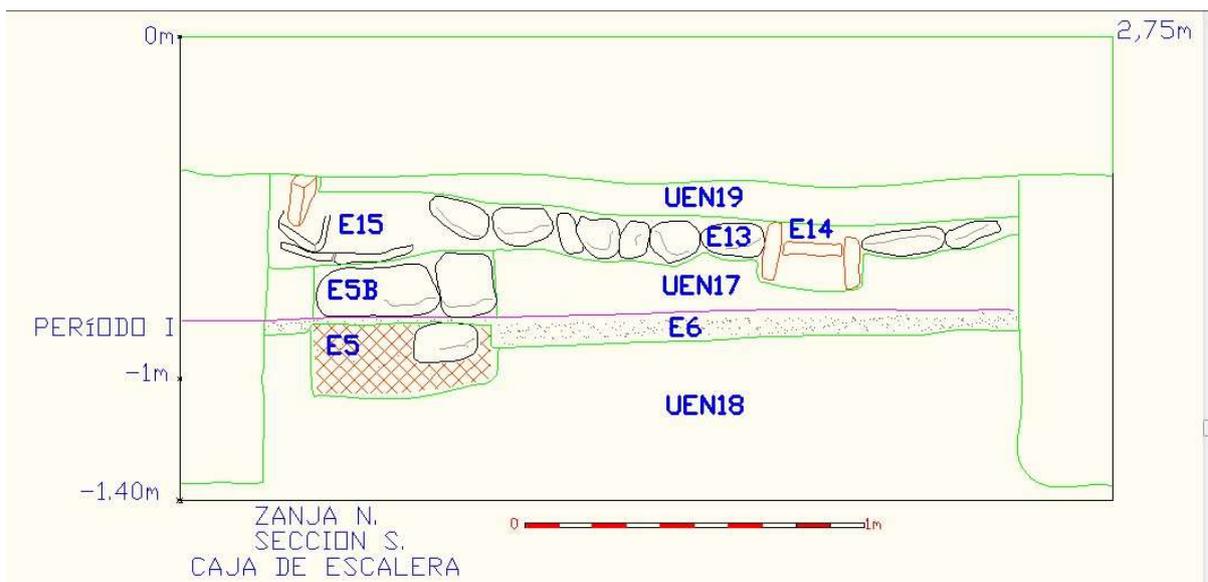
Ilustración 12: Perfil Sur de la Zanja Norte.

Estas estructuras se construyen sobre un estrato de origen natural, que no presenta inclusiones de ecofactos o artefactos, es el nivel correspondiente al sustrato geológico de esta zona, y consiste en un conglomerado de color marrón anaranjado, indicador de que se ha completado la secuencia arqueológica.

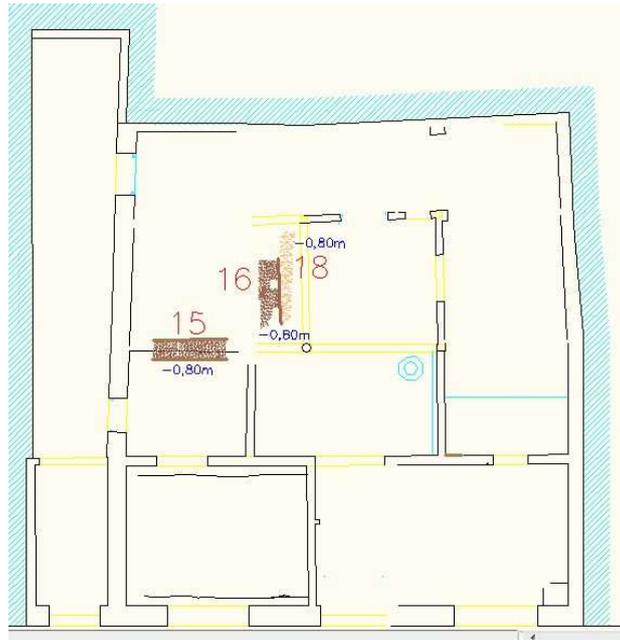
Ilustración 13: *Ubicación en planta actual de muros de tapial y pavimento asociado*

Resulta muy interesante comprobar cómo la distribución del espacio de la edificación contemporánea, sigue prácticamente el patrón de la antigua construcción andalusí, pues tanto la cimentación de cal y cantería de los muros perimetrales, como los de compartimentación interna de la casa, montan sobre los restos de cimentación de tapial; quedando prácticamente similares tanto en la longitud, como en la dirección de los muros.

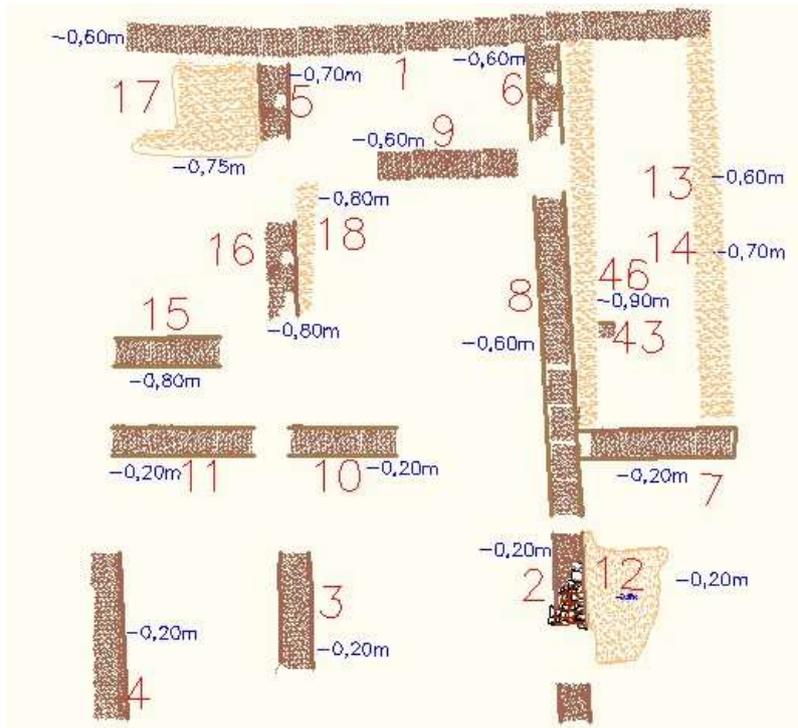
Ilustración 14: *Planta completa del edificio de época nazari*

La asociación de muros y pavimentos conforman al menos 9 estancias diferentes, siendo las de mayor tamaño de 6m de longitud.

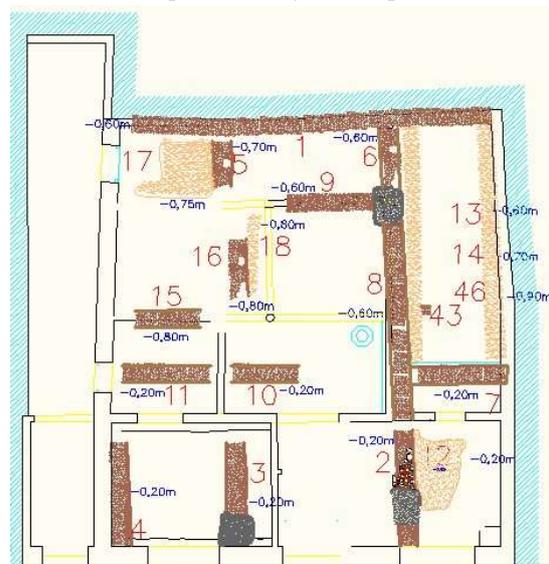
Ilustración 15: *Superposición de la Planta actual y el edificio de época nazari*

Los tramos de los muros, realizados con fábrica de tapial, han sido reutilizados como base de la cimentación del edificio actual, que sigue el mismo trazado de la casa musulmana.

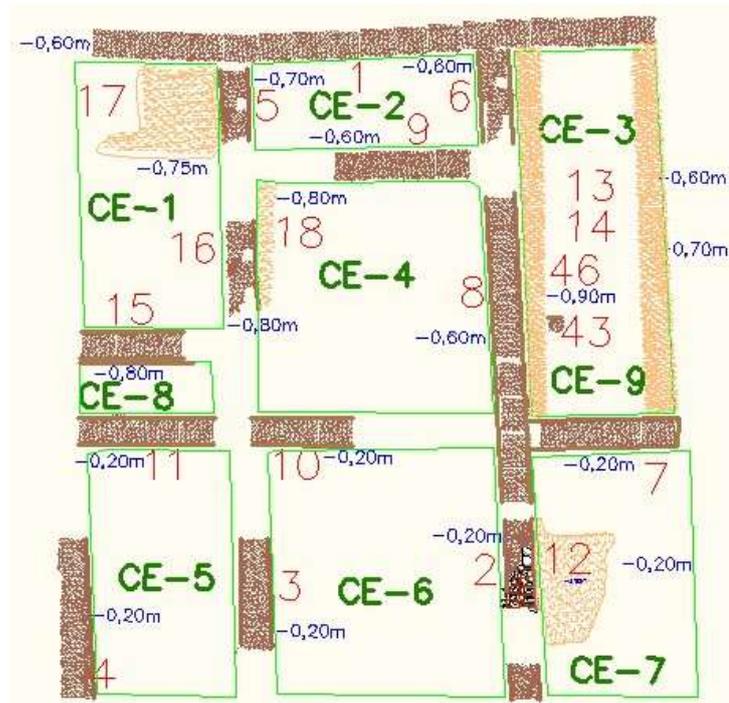
Ilustración 16: Posibles Complejos Estructurales del edificio de época nazari

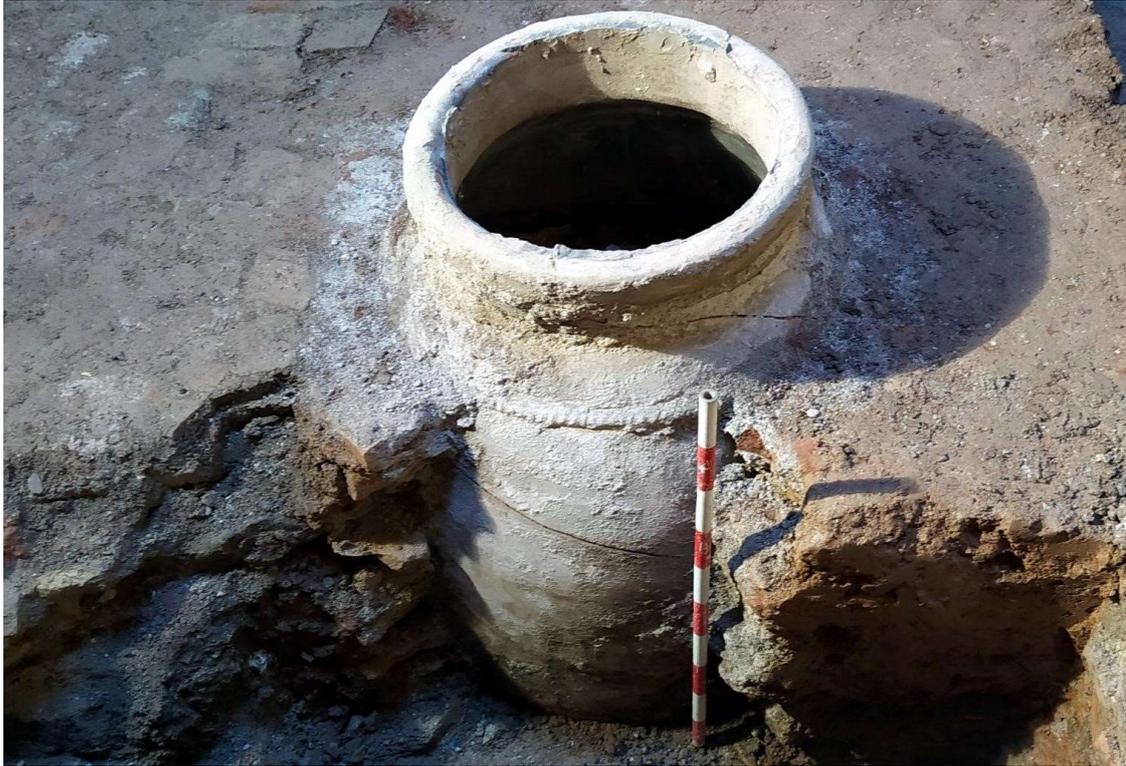
Ilustración 17: *Tinaja con cordón decorativo y tiene impresa en el cuerpo una cruz.*

También se han documentado varias cisternas para contener el agua de lluvia proveniente de los tejados; son 4 grandes vasijas de cerámica. Las tinajas tienen el borde decorado con ondas, también llevan cordón decorativo y algunos círculos impresos a ambos lados del cordón, así como una cruz, sobre un círculo que simboliza el monte Calvario.

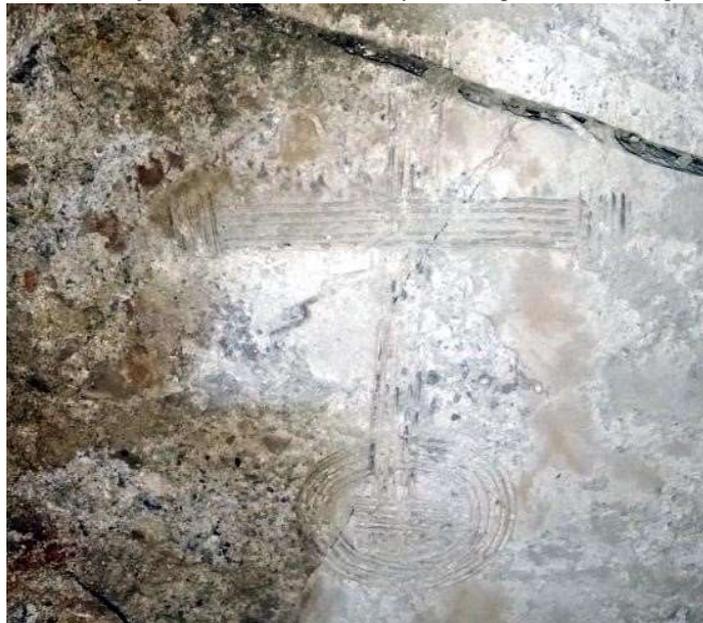
Ilustración 18: *Detalle de la cruz impresa en el cuerpo de la gran vasija cisterna.*

La gran mayoría de los fragmentos cerámicos son de época modernacontemporánea y muy minoritarios, los fragmentos de cerámica medieval, con escasos restos de época romana. Destacan algunos bordes de escudillas; algunos bordes de cazuela nazari; un fragmento de candil de piqueta y la decoración de las grandes vasijas contenedoras de agua, que llevan incorporada una cruz de segmentos rectangulares sobre un círculo que representa el monte Gólgota, el lugar de crucifixión. Estas cruces se realizan en lugares relacionados con el agua, para bendecirla y alejar las enfermedades.
