# ANUARIO ARQUEOLÓGICO DE ANDALUCÍA

## **INTERVENCIÓN ARQUEOLÓGICA PREVENTIVA. CONTROL DEL PICADO DEL MURO MEDIANERO DE CALLE CASTELAR Nº11, SEVILLA**

**Resumen:** En este artículo se exponen los resultados obtenidos tras el control arqueológico efectuado en el inmueble nº 11 de la Calle Castelar, Sevilla. Se ha recuperado y analizado un fragmento de la muralla islámica del sector occidental de Sevilla, fechada en el siglo XII.

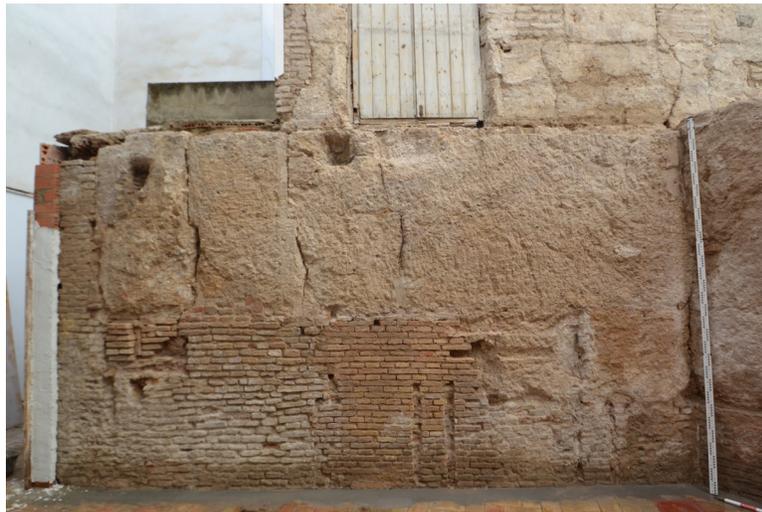
Debemos destacar en la muralla la disposición transversal de los cajones de tapial del extremo meridional. En ese sector los cajones ofrecen su lado corto de manera superpuesta sin apenas solape, lo que motivó un agrietamiento por las juntas al producirse los asientos diferenciales derivados de la eliminación de una torre y de la reducción del espesor del muro. Esta disposición de los cajones delata la existencia de la citada torre, hoy desaparecida y ocupada por un avance del patio de Castelar 11 sobre la casa 23 de Valdés Leal (figs. 2-7).

**Figura 2.** Mitad meridional de la muralla. Aparece desbastada en todo su espesor hasta la vertical del parapeto.

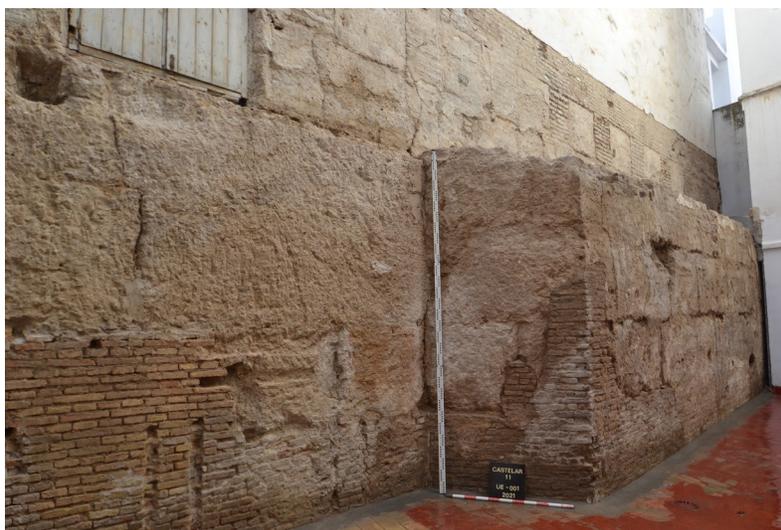
**Figura 3.** Corte de la muralla de tapial y refuerzo de la esquina mediante ladrillos.

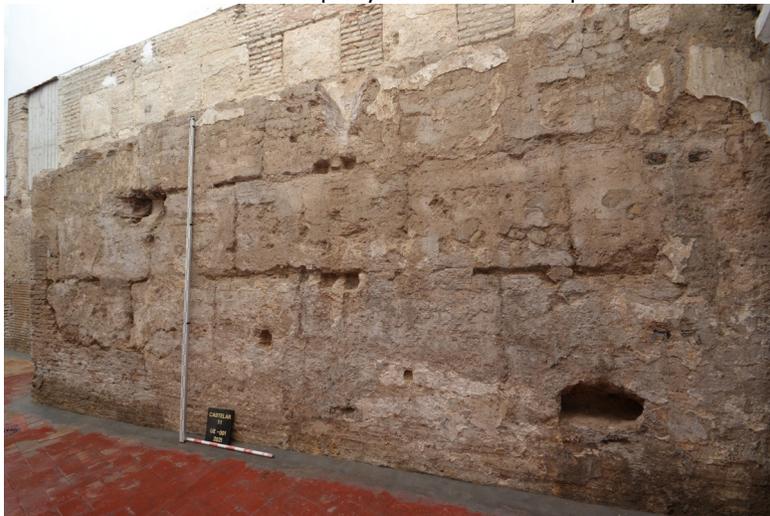
**Figura 4.** Alzado de la muralla en su mitad norte. Se aprecian las cuatro bancadas de tapial, el adarve y el almenado.

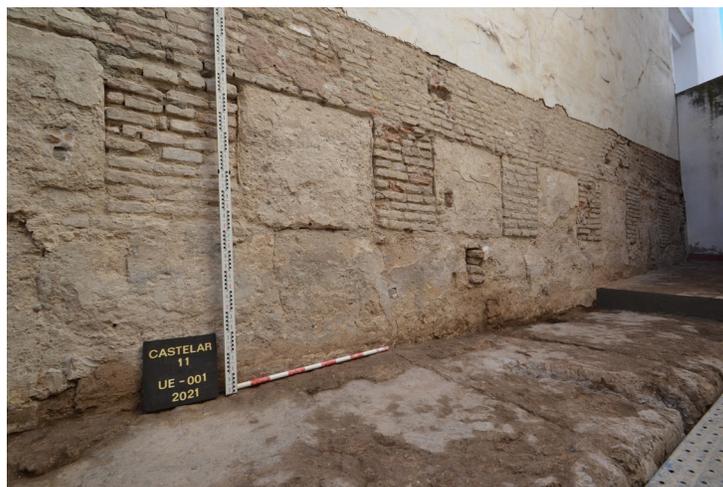
**Figura 5.** Almenado y adarve.

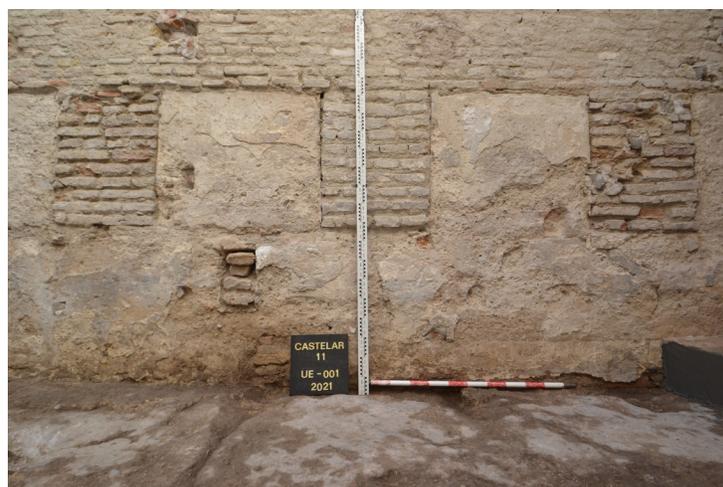
**Figura 6.** Detalle de los merlones del almenado.

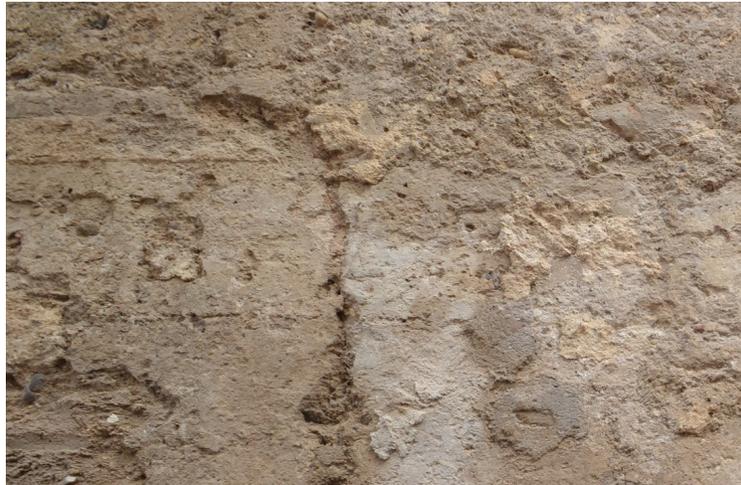
**Figura 7.** Detalle de la banda longitudinal y huellas de la tabla del cajón en la superficie calicestrada de la tapia.

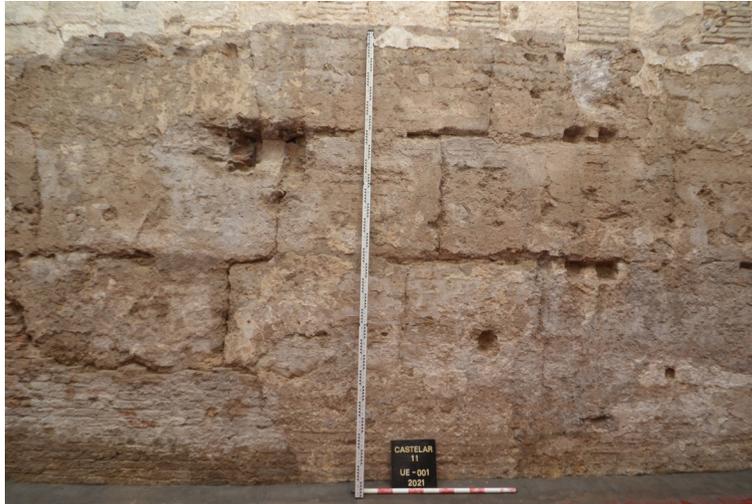
A comienzos del siglo XX dicha cubrición fue eliminada habilitándose junto a la cerca un patio previo al actual. Se pavimentó el adarve y sobre él, recogiendo el agua, se tallaron dos rañas para introducir dos tuberías de hierro (ue 27) y para sujetarlas a la tapia se habilitaron varias abrazaderas cuyos huecos son hoy visibles (ue 26 y 29).

**Figura 8.** Huellas de empotramientos diversos sobre la muralla. A la derecha abrazaderas de un bajante metálico.

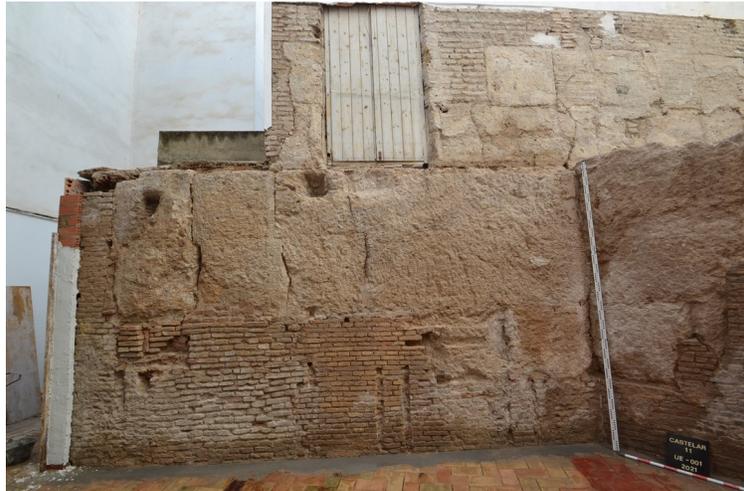
La operación principal consistió no obstante en la notable elevación de la medianera sobre el almenado dando a 4 casas (15 a 21) de la Calle Valdés Leal (ue 13). Por fortuna esta operación fue muy respetuosa con el almenado ya que el muro resultante se adaptó al espesor del parapeto y merlones introduciendo su fábrica de ladrillos entre las almenas hasta el parapeto de manera limpia y sin producir casi ningún deterioro. Hay que hacer la salvedad no obstante de la ruptura hasta el adarve de uno de los merlones y del parapeto para introducir una puerta (ue 14) que conserva incluso las duelas esgrafiadas de madera. Su presencia sobre el paso de ronda implica que en estos momentos iniciales del siglo XX la muralla aún no había sido desbastada y existía comunicación entre la vivienda anterior a Castelar 11 y la nº 21 de Valdés Leal. En la actualidad sendos patios ocupan en cada lado de la medianera el espacio anteriormente edificado (figs. 8-9).

**Figura 9.** Puerta (ue 14) que comunicaba las dependencias de Castelar 11 y Valdés Leal 21, previamente al desbastado actualmente visible en la muralla. Obsérvese la ruptura del almenado y parapeto practicada para introducir la puerta.

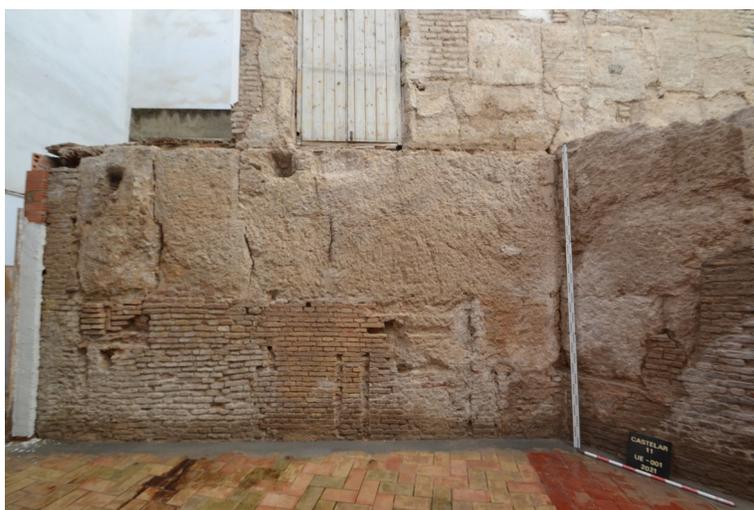
Esta alteración de la muralla requirió de reparaciones una vez generada una interfaz de ruptura (ue 19) tanto en el chaflán resultante como en la base. Se realizaron refacciones para reforzar y nivelar la nueva superficie desde el nivel del garaje inferior. La más importante fue la construcción de un machón esquinado y un zócalo de ladrillos tomados con cemento (ue 3) para consolidar la esquina del chaflán, así como los parches de ladrillo (ue 1,2,7 y 8) dispuestos sobre huecos en las dos primeras bancadas de la tapia en la zona de la torre, en el extremo sur.

La operación se saldó con la aparición de cuatro grandes grietas coincidentes con las separaciones horizontales de varios cajones. Las fisuras (ue 9 y 10) se sitúan en la tercera bancada de la zona reducida de la muralla en línea con la tapia medianera (ue 13) y fueron provocadas por el cambio de presión provocado por la eliminación de una torre situada justo detrás. Por su parte las grietas (ue 37 y 38) localizadas en el parapeto, se ubican sobre el corte achaflanado de la muralla y fueron sin duda consecuencia de esta ablación (fig. 10).

**Figura 10.** Pérdida de masa de la muralla. Adviértanse las refacciones con ladrillo de la parte inferior y las grietas en la tercera bancada.

- Limpieza y saneado de las juntas de los cajones de tapial más deterioradas mediante mortero de cal entonado con la muralla y a un nivel inferior al de la rasante del muro. Igualmente será necesaria esta operación en las grietas (ue 9, 10, 37 y 38).

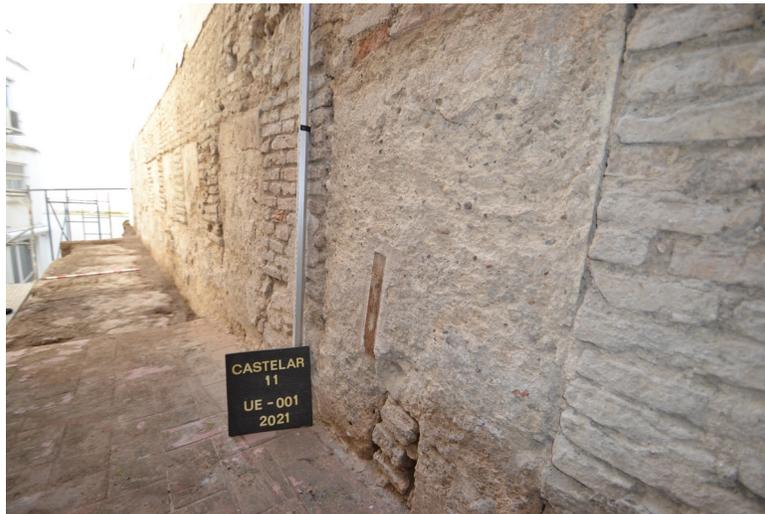
- Finalmente se adecentó la medianera y el patio adosando a la muralla en toda su extensión, incluido el chaflán, un forro de ladrillos en panderete con cámara hueca que encapsuló la muralla favoreciendo su conservación. Es el momento en el que se adecenta el muro de separación con el patio de la contigua casa de Valdés Leal 21 (ue 5 y6), y, sobre todo, es el período en el que se disponen los pavimentos del adarve (ue 40) y del patio (ue 4). La obra se remata con el enlucido general (ue 39) (fig.11).

Figura 11. Pavimento del adarve (ue 40).

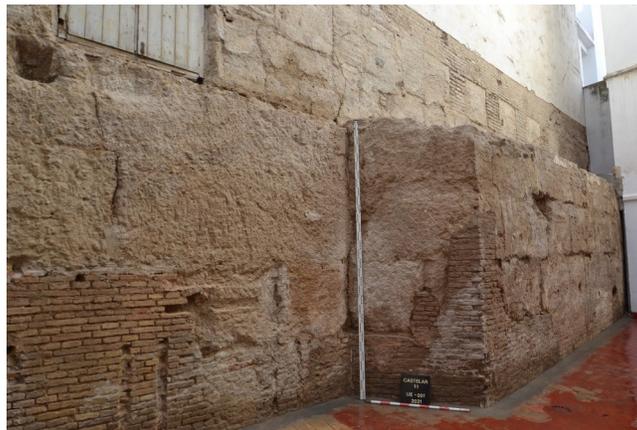
resistencia a compresión. En algunos puntos se reconocen las huellas del calicastro, incluso en un punto se documenta una franja corrida o flete de 6 cm de altura que parece pertenecer al sistema de encajonamiento. En concreto se sitúa 5 cm por debajo de la marlota que separa el primer cajón del segundo contando desde el adarve. Todas las irregularidades del calicastro están repasadas con fragmentos de teja cuya finalidad es la de nivelar el plano del muro para enlucir. En este sentido, también se documentan varios revestimientos pictóricos. El que se encuentra en contacto directo sobre el calicastro tiene unos 3mm de espesor y está conformado por una fina capa de mortero sobre la que se aplica un enlucido fino de color amarillento. Desconocemos si se trata de restos del revestimiento original o por el contrario es de una época posterior. En cualquier caso, no es el único, documentándose hasta dos revestimientos más de cal superpuestos, ambos bastante toscos, ejecutados probablemente en el contexto de las remociones sufridas en el inmueble en época contemporánea. En la parte sur del muro se documenta un cuarto revestimiento de cal de unos 4 cm de espesor para reforzar la sección de la muralla (figs. 12-14).

**Figura 12.** Fragmento de muralla documentado. Obsérvese la fábrica de ladrillo irregular de época contemporánea, empleada para reparar las pérdidas de tapial tras su fragmentación.

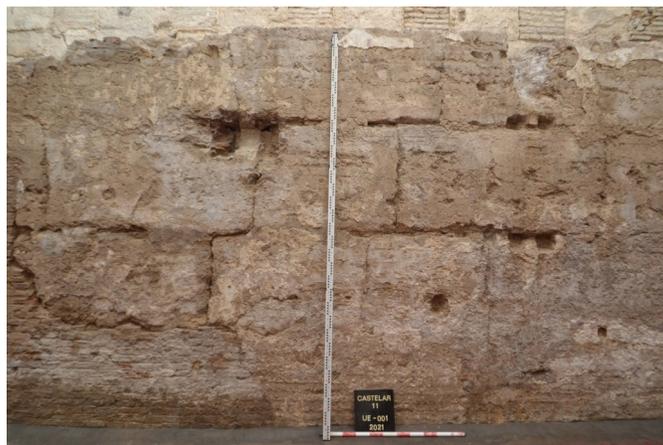
**Figura 13.** Imagen de detalle de los cajones de tapial sobre la fábrica latericia. La parte de la izquierda corresponde con toda claridad a la reparación de la muralla tras su fragmentación. Sin embargo, en la parte derecha se observan discontinuidades que podrían responder a momentos diferentes en la ejecución de este aparejo. Podría tratarse de una faja de ladrillos colocada en el momento de construcción de la muralla

con el objeto de reforzar la estructura, aunque posiblemente no sea más que reparación antigua realizada en un momento diferente a la que seccionó el tapial.

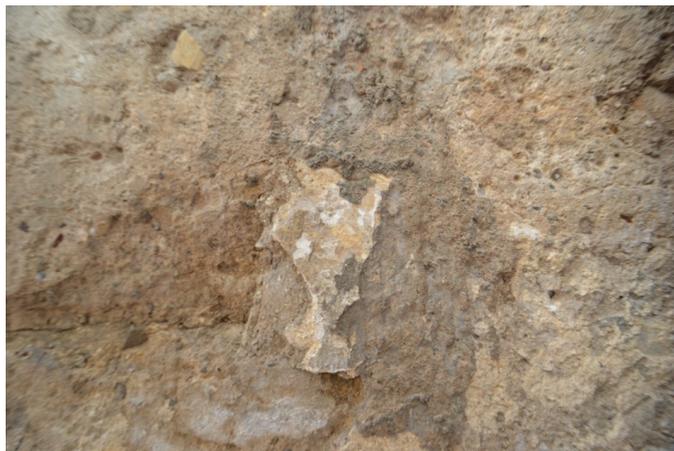
Quedan escasos vestigios del enlucido original (ue 22), siendo más abundantes en el parapeto y configurándose mediante una capa de mortero de cal de tres milímetros sobre la que se dispuso un encalado simple. No se han conservado huellas de enlucidos distintos a este. Los revestimientos posteriores (ue 23) son muy recientes y toscos.

**Figura 14.** Detalle del revestimiento más antiguo documentado, aplicado directamente sobre el calicastro de la muralla.
