Intervención arqueológica mediante Sondeos en el nº21 de calle Pozos Dulces, (Málaga). Julio-agosto 2020.

Resumen: Documentación de los resultados obtenidos en la realización de diez sondeos ejecutados en el patio y estancias interiores de un edificio del siglo XIX del nº21 de calle Pozos Dulces, situado en el casco histórico de Málaga.

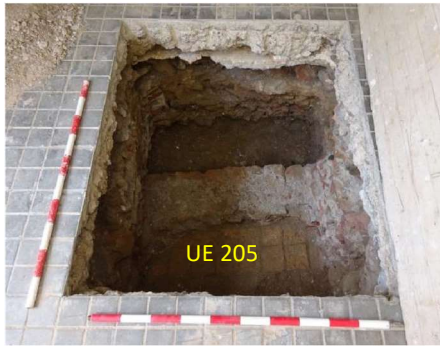
Fig. 2

En esta fase localizamos estructuras de una entidad considerable, gruesos muros de ladrillo cocido y trabados con mortero de cal. Correspondiente a una edificación anterior. Estos muros son la UE 205 (fig.2) a una cota de 6.81 m.s.n.m., la UE 504 y la UE 1007 (fig. 5 y 8), estas dos últimas son fragmentos de la misma estructura que se documentan en dos sondeos distintos y se sitúan a 7.10 m.s.n.m. Estos muros están colmatados por depósitos arcillosos y restos de material constructivo y material cerámico del XVIII.

Todos estos elementos se encuentran bajo el nivel constructivo del XIX. Por lo que fueron arrasados hasta el nivel de suelo del inmueble actual que varía entre los 7.08 m.s.n.m. con respecto a la UE 403 hasta los 7.39 m.s.n.m. en el caso de las UEs 504 y 1007.

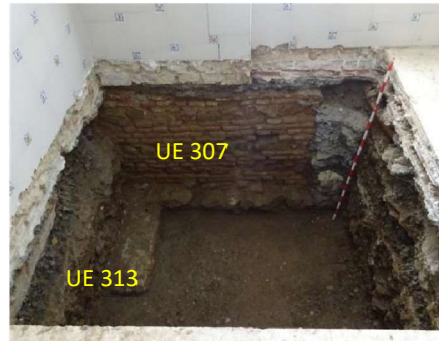
Fig. 3

En esta fase se han documentado varios elementos estructurales, dos fragmentos de muro y una solería de losetas de barro. La UE 313 (fig. 3), es un muro de tapial de tierra compactada que se ha localizado a una cota de 5.34 m.s.n.m. y está rota por la inserción de uno de los muros de cimentación del actual edificio UE 307, esta estructura está colmatada por un depósito arcilloso oscuro con fragmentos de material constructivo y material cerámico de época moderna. La UE 607 (fig. 6), realizada en tapial de tierra compactada, mampostería, material cerámico de época moderna y mortero de cal, tres estructuras formando una T, un muro principal y dos que se le adosan a cada lado. Estos restos se ha

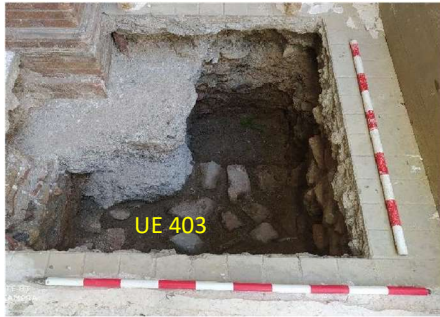
Fig. 4

Otro resto documentado correspondiente a esta fase, es un fragmento de mampuestos UE 403 (fig. 4), situado a una cota de 6.90 m.s.n.m., que podría corresponder a una cimentación de una estructura anterior. Este elemento se encuentra afectado por la inserción de uno de los pilares del pórtico del patio.

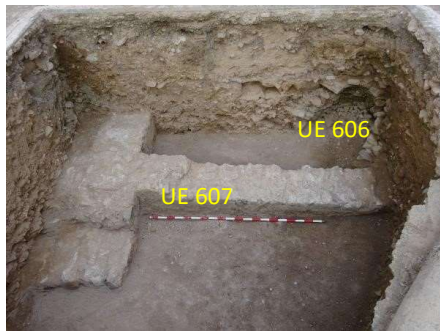
Fig. 6

Junto a la anterior estructura, se localiza un pozo ciego UE 606 (fig. 6) situado a 6.16 m.s.n.m., relacionado con un sistema de saneamiento construido en épocas posteriores, posiblemente del siglo XVII pues tampoco lo podemos relacionar con el sistema de saneamiento del inmueble objeto de la actividad.

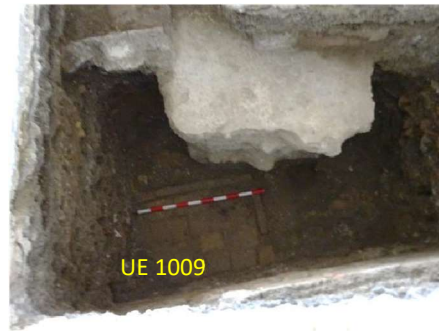
Fig. 7

La UE 1009 (fig. 7) es un fragmento de solería de mazarías, localizado a una cota de 5.97 m.s.n.m., amortizado por un depósito arcilloso de tonos oscuros con material cerámico moderno, lozas blancas sevillana con motivos decorativos azules. Este fragmento de solería podría pertenecer a un patio relacionado con alguna construcción del siglo XVII.
