ANUARIO ARQUEOLÓGICO DE ANDALUCÍA

2021

**ACTIVIDAD ARQUEOLÓGICA PREVENTIVA MEDIANTE
CONTROL ARQUEOLÓGICO DE MOVIMIENTOS DE TIERRAS EN
EL INMUEBLE N.º 10 DE LA CALLE VEINTIUNO DE OCTUBRE DE
PORCUNA (ANDALUCÍA, ESPAÑA). 2021.**

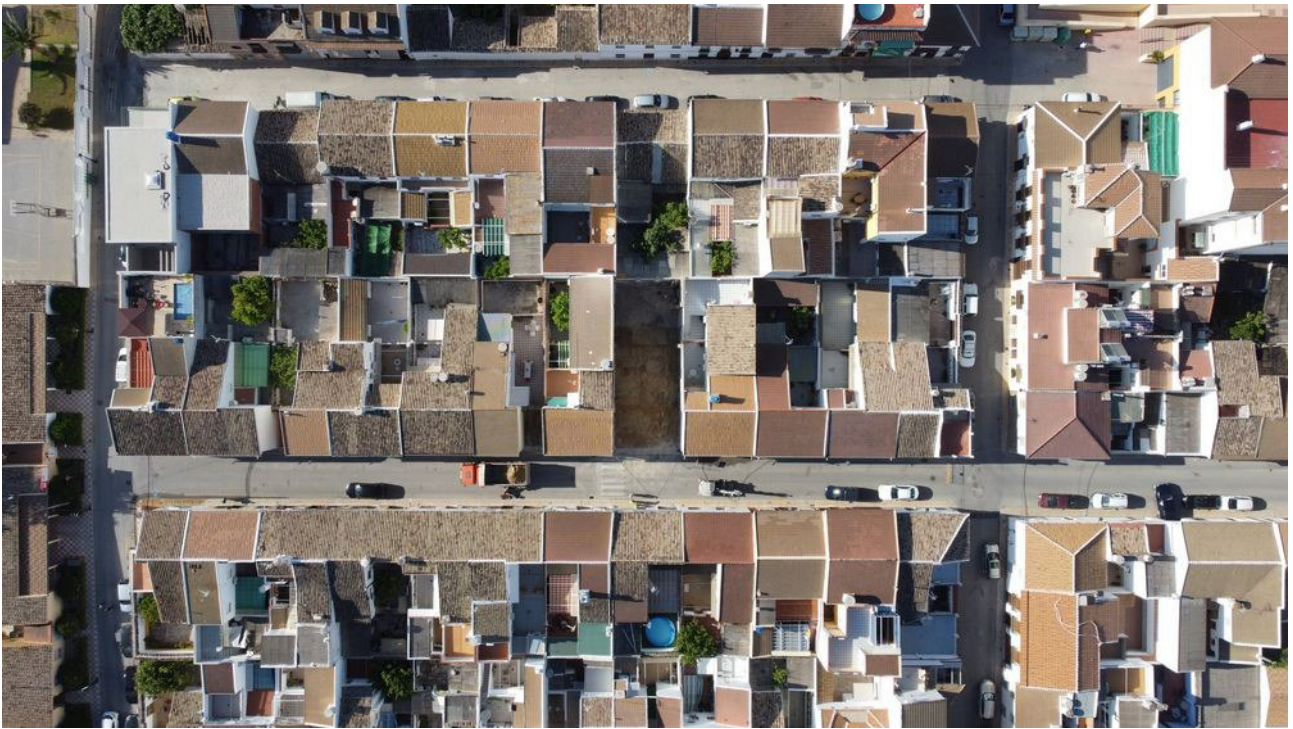
Fig. 1. Vista aérea de la manzana con el solar durante el proceso del Control Arqueológico.
Fuente: Fototeca de ARQVIPO. Sign. FA-2021-06-03-DJIM2-008.

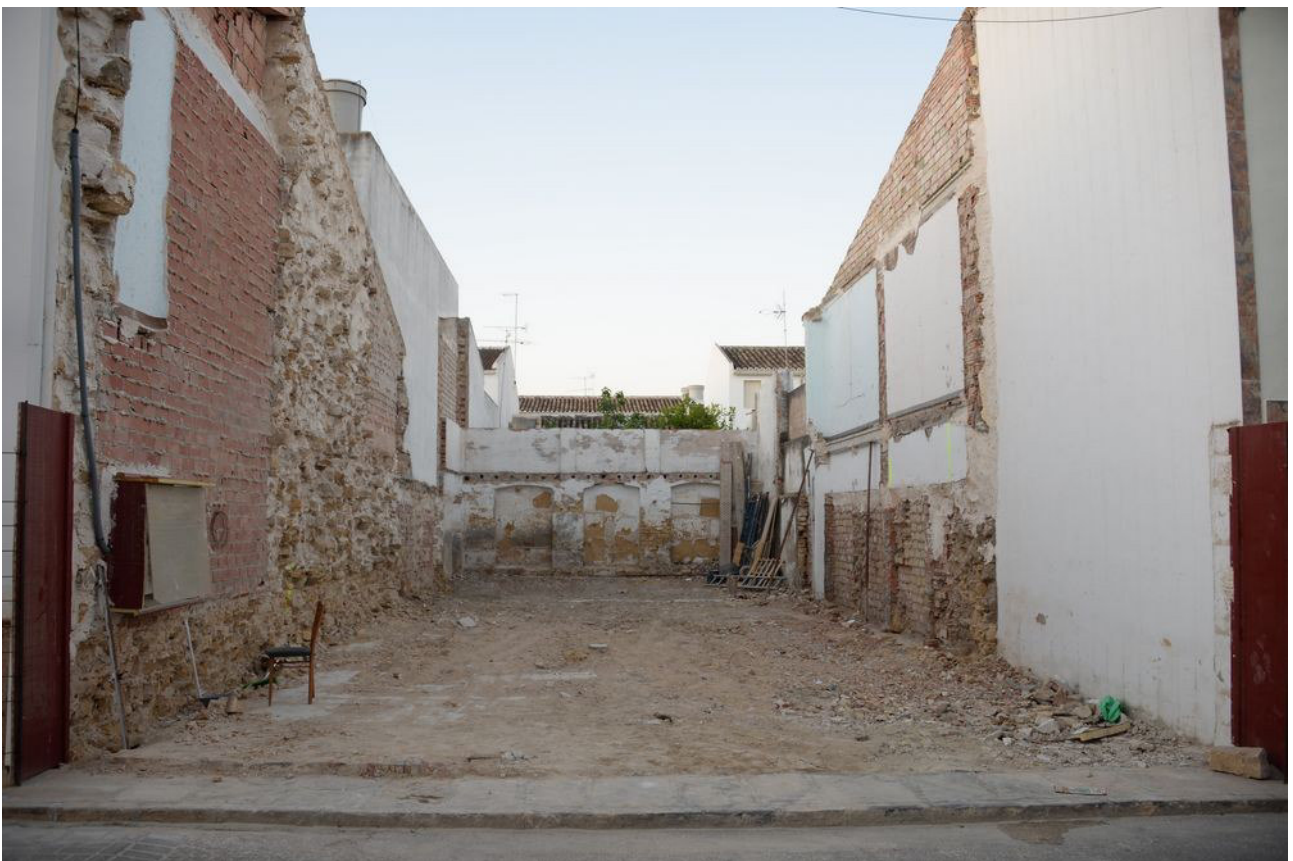
Fig. 2. Vista del solar desterrado al nivel de los suelos de la antigua vivienda.
Fuente: Fototeca de ARQVIPO. Sign. FD-2021-06-03-ND610-001

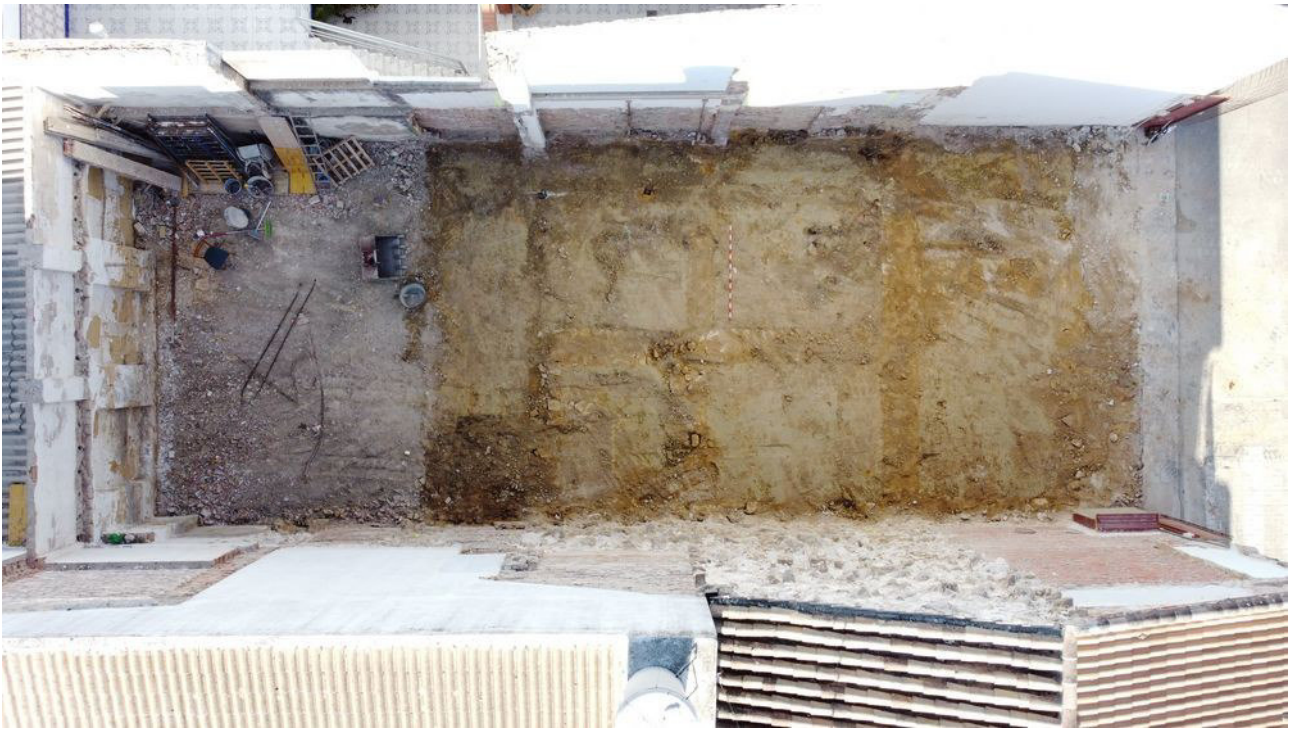
Fig. 3. Vista del solar tras la retirada del nivel superficial de suelos contemporáneos, apareciendo los niveles de gredas geológicas y las cimentaciones y espacios de la vivienda demolida.
Fuente: Fototeca de ARQVIPO. Sign. FA-2021-06-03-DJIM2-043.

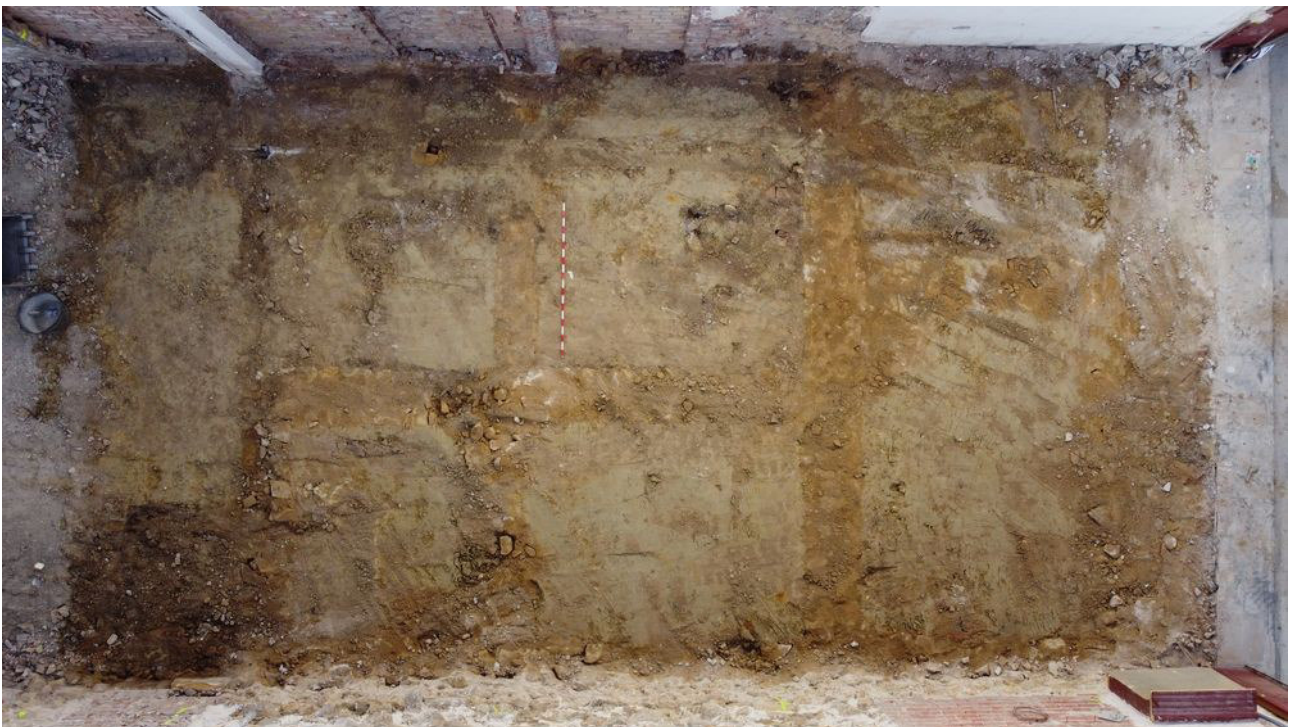
Fig. 4. Detalle del área intervenida, tras la retirada del nivel superficial.
Fuente: Fototeca de ARQVIPO. Sign. FA-2021-06-03-DJIM2-045.

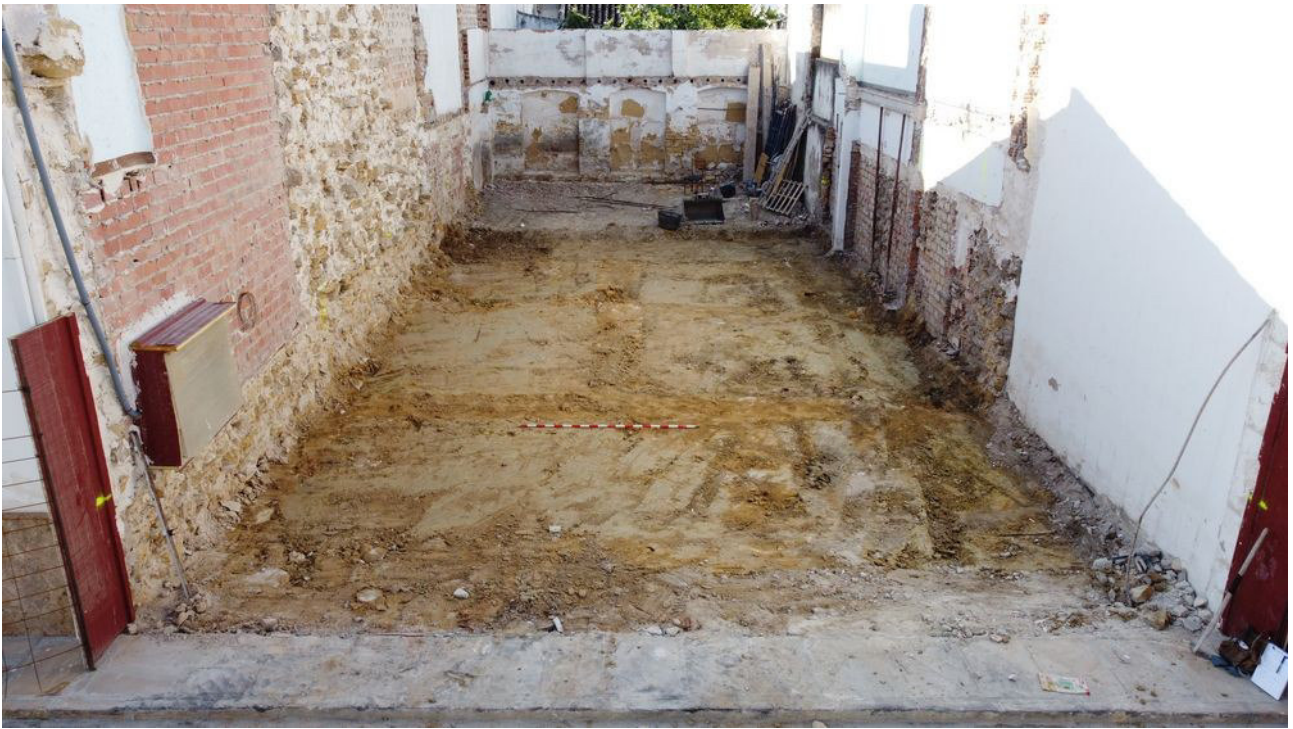
Fig. 5. Vista frontal del solar tras la retirada del nivel superficial.
Fuente: Fototeca de ARQVIPO. Sign. FA-2021-06-03-DJIM2-056.

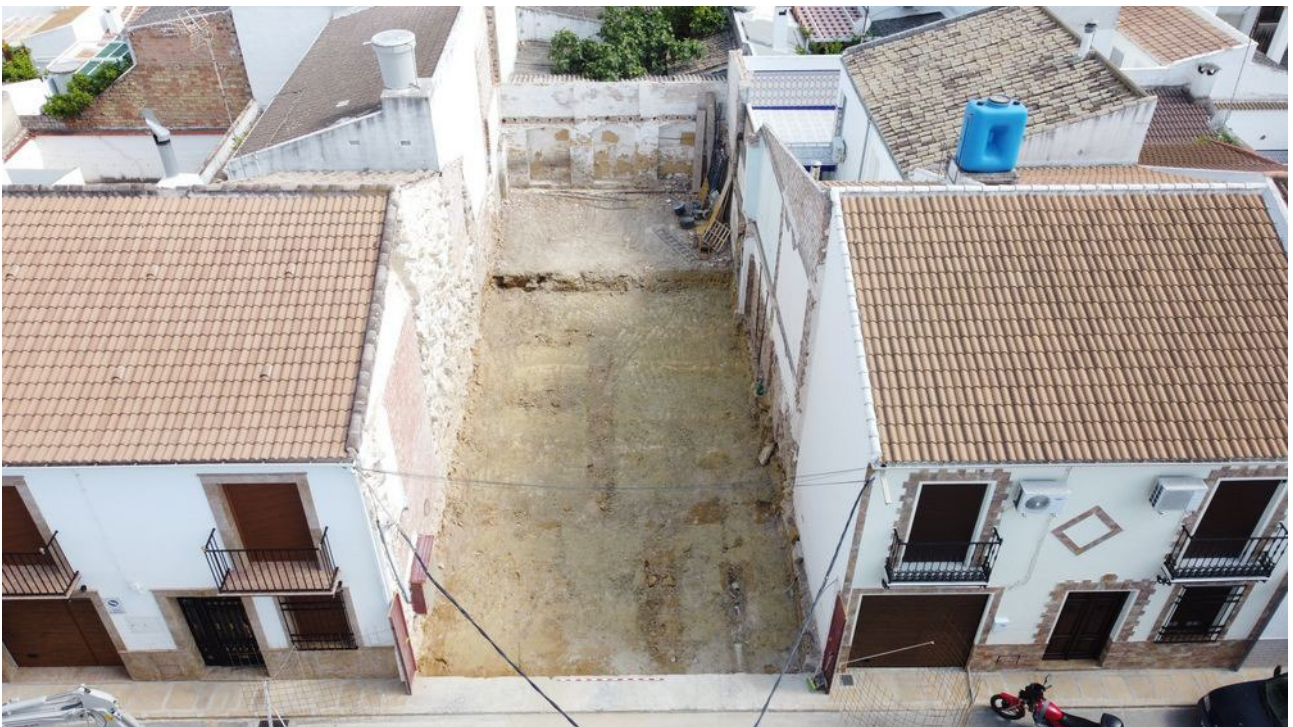
Fig. 6. Vista aérea lateral del solar tras el final del Control Arqueológico.
Fuente: Fototeca de ARQVIPO. Sign. FA-2021-06-03-DJIM2-124.

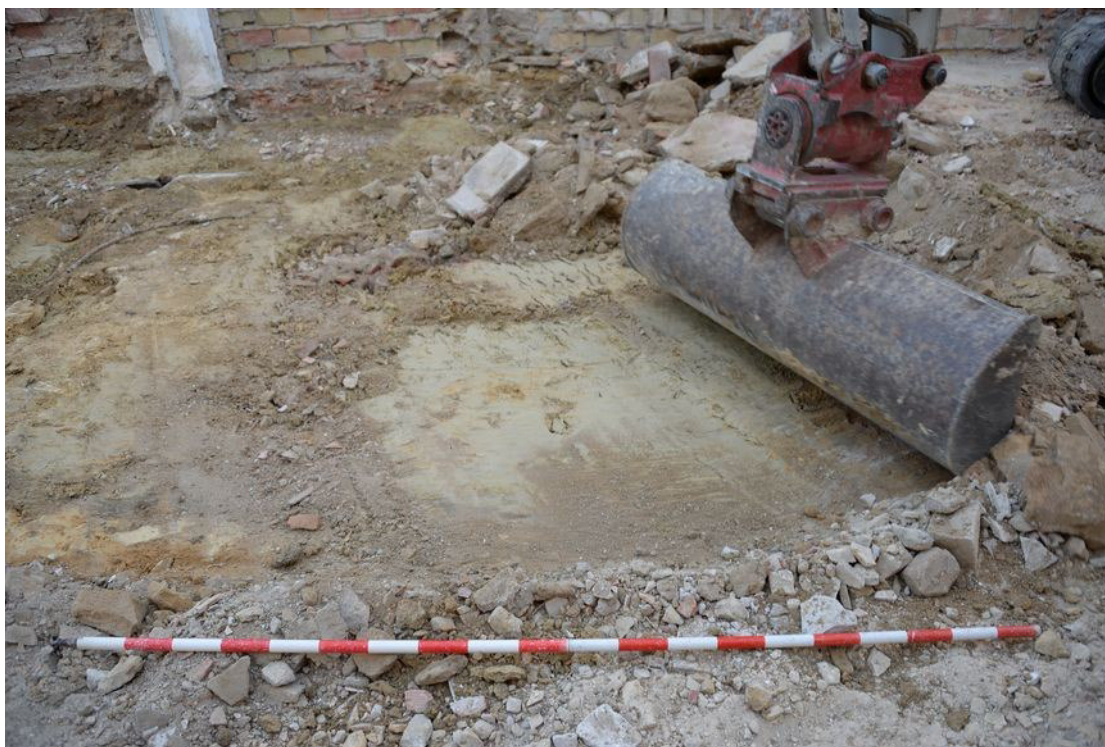
Fig. 7. Detalle del raspado superficial, apareciendo las gredas geológicas inmediatas.
Fuente: Fototeca de ARQVIPO. Sign. FD-2021-06-03-ND610-047.

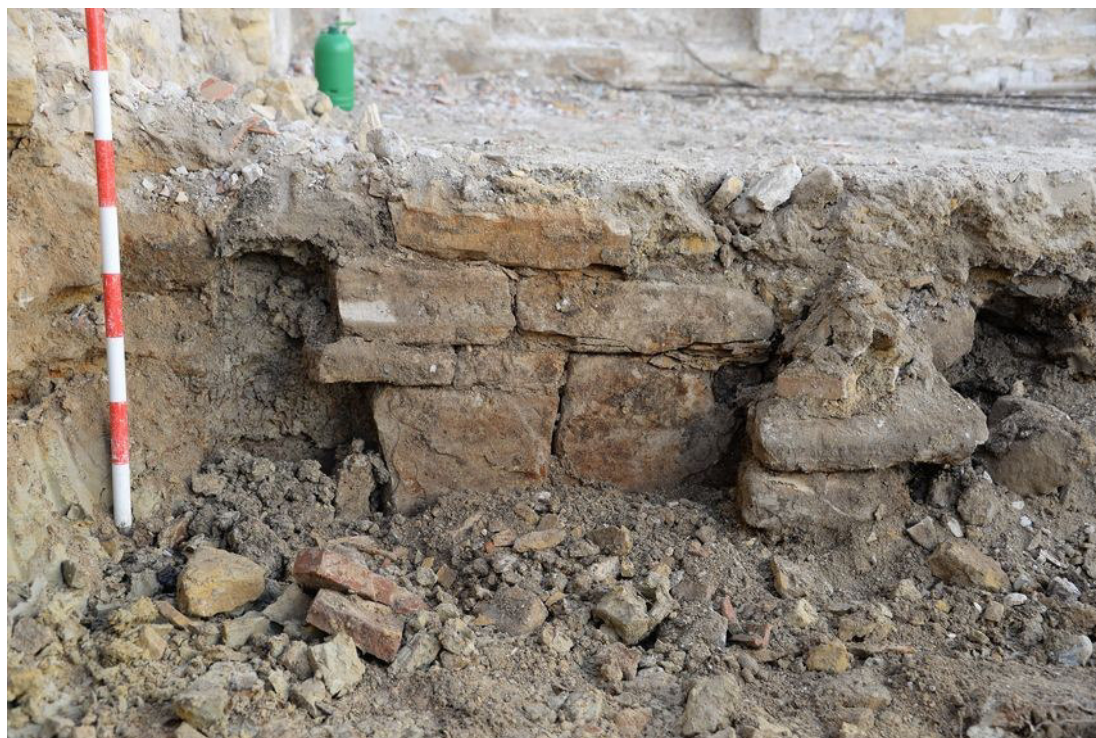
Fig. 8. Detalle de los muros del estercolero contemporáneo.
Fuente: Fototeca de ARQVIPO. Sign. FD-2021-06-03-ND610-196.

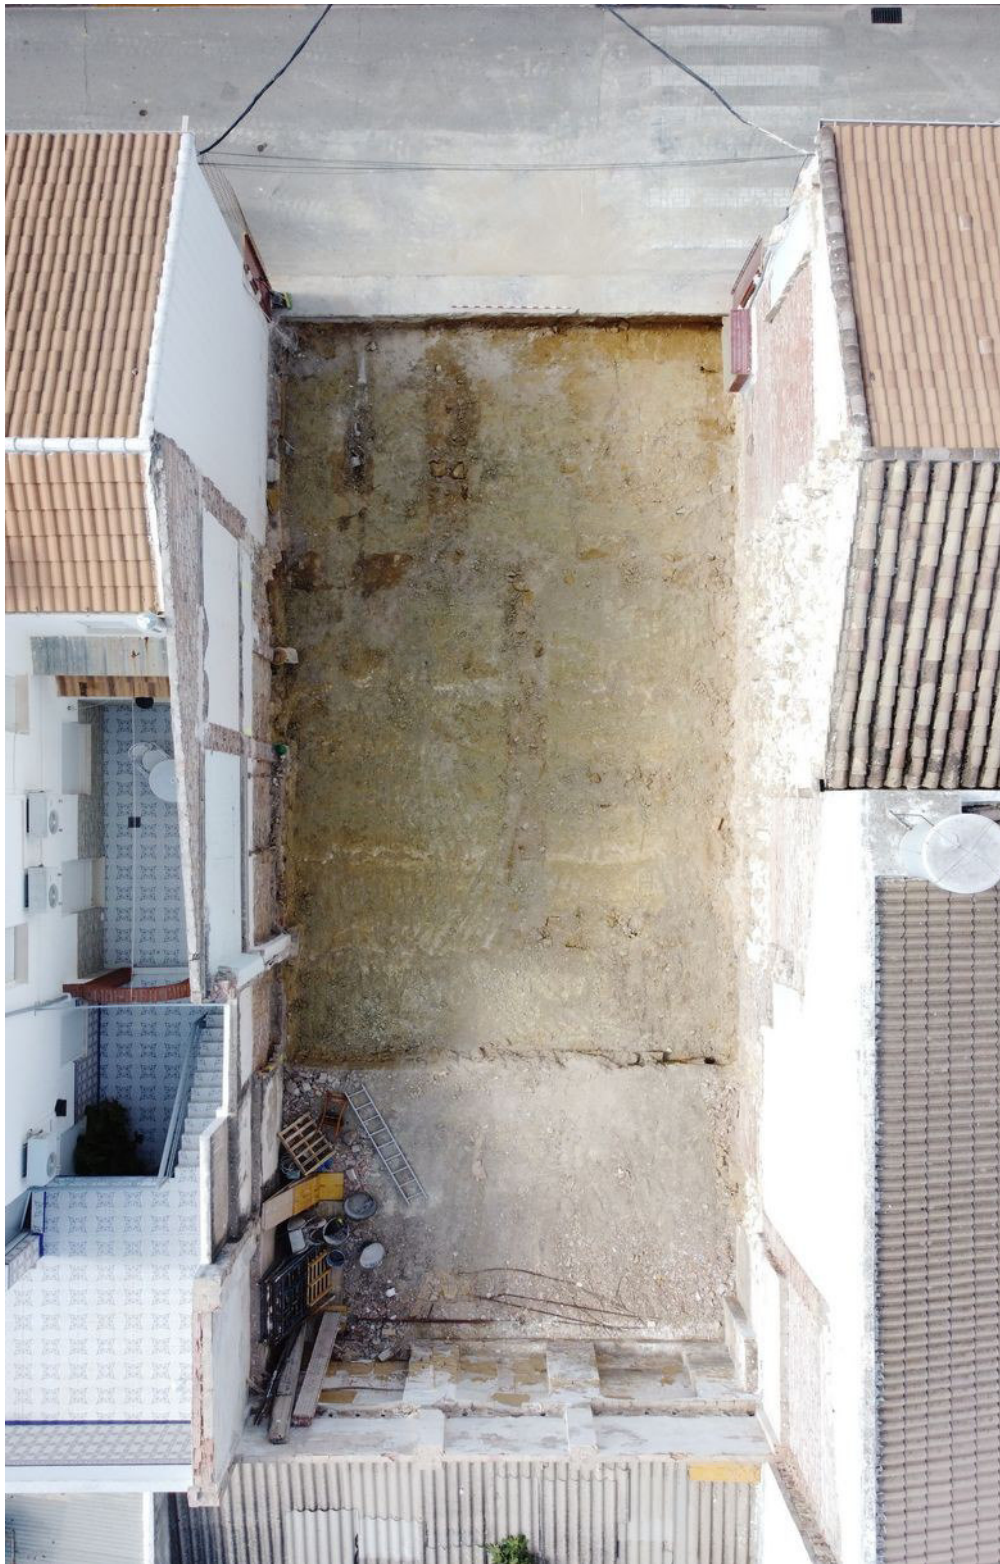
Fig. 9. Fotografía cenital de la planta final de la intervención, con los niveles geológicos y los fondos de las cimentaciones de la vivienda contemporánea demolida, y líneas de saneamiento.
Fuente: Fototeca de ARQVIPO. Sign. FD-2021-06-03-ND610-047.
