ANUARIO ARQUEOLÓGICO DE ANDALUCÍA

Resultados de la Actividad Arqueológica Preventiva de Control de Movimientos de Tierra Calle Cerrojo esquina a Calle Padre Jorge Lamothe.

Juan Manuel Gutiérrez Andrades.

Olga Lora Hernández.

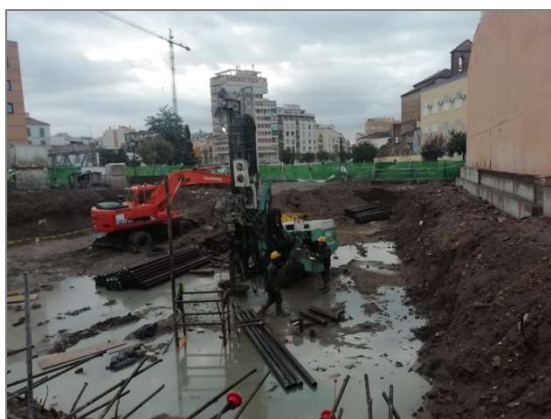
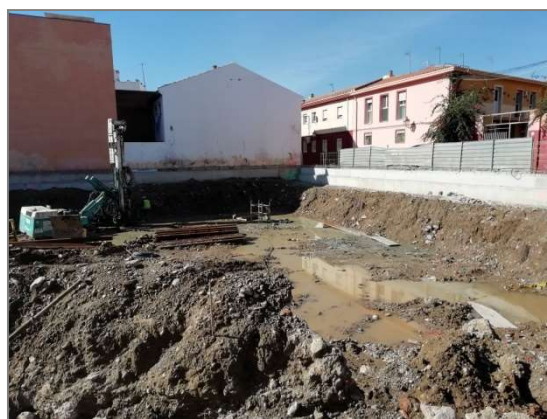
Trabajos de pilotaje en el sector central del solar.

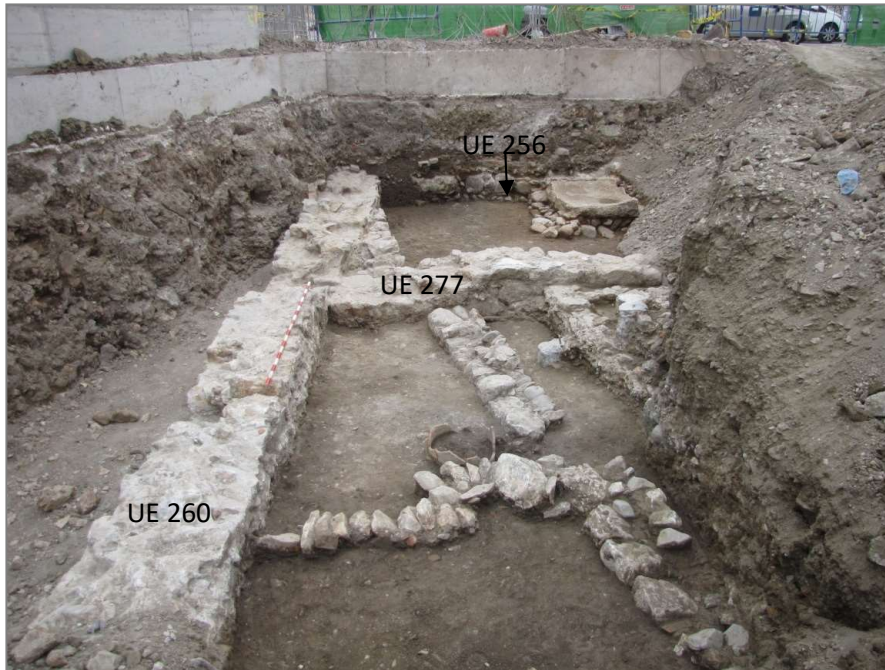
Vista general de UE 260 y estructuras asociadas a ella.

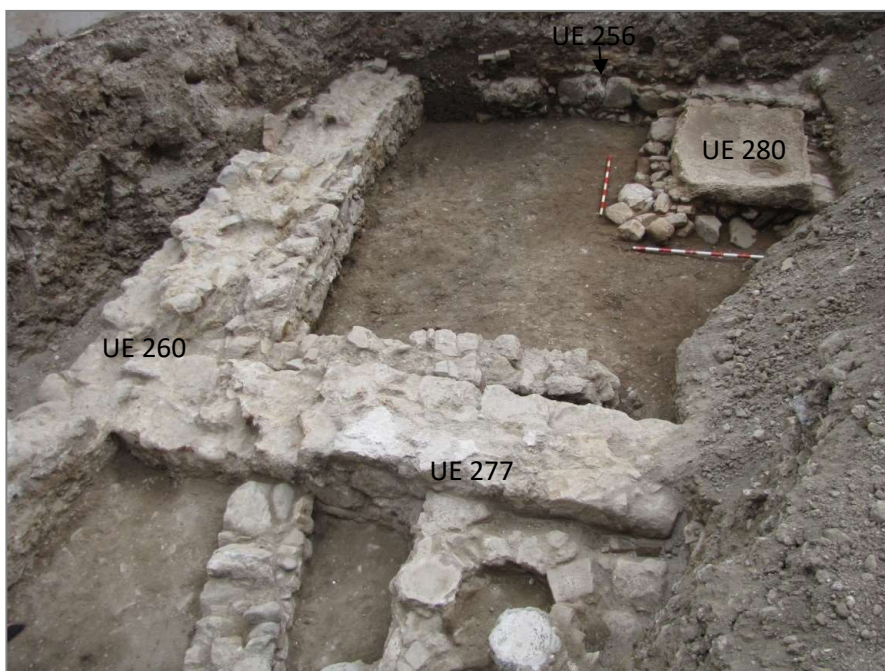
Espacio formado por UUEE 260, 256 y 277.

La dedicación de estos espacios a áreas vinculadas con la cetaria de calle Cerrojo, es clara. Localizamos la existencia de restos estructurales vinculados a la elaboración del garum, como la UE 280. Sobre una base de mampostería de pequeño y medio tamaño, localizamos un fondo de pileta de escasas dimensiones, apenas un metro por un metro. Se puede observar la existencia de un pequeño pocillo, para facilitar la limpieza de la pileta, así como el arranque de las paredes, pudiendo documentar parte de la mediacaña característica de estos depósitos, realizadas con la misma finalidad. El fondo de la pileta se encontraba revestido con una capa de mortero hidráulico (*opus signinum*).

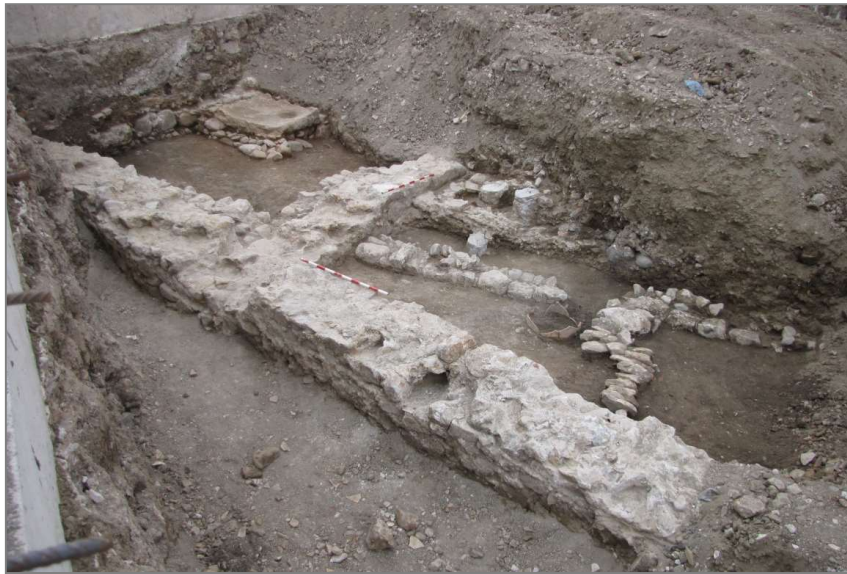
Vista del sector de calle Cerrojo con esquina calle Jorge Lamothé.

Estas estructuras documentadas en la esquina de la calle Cerrojo con calle Padre Jorge Lamothé, tienen su continuidad hacia el Oeste, formando parte de un mismo edificio.

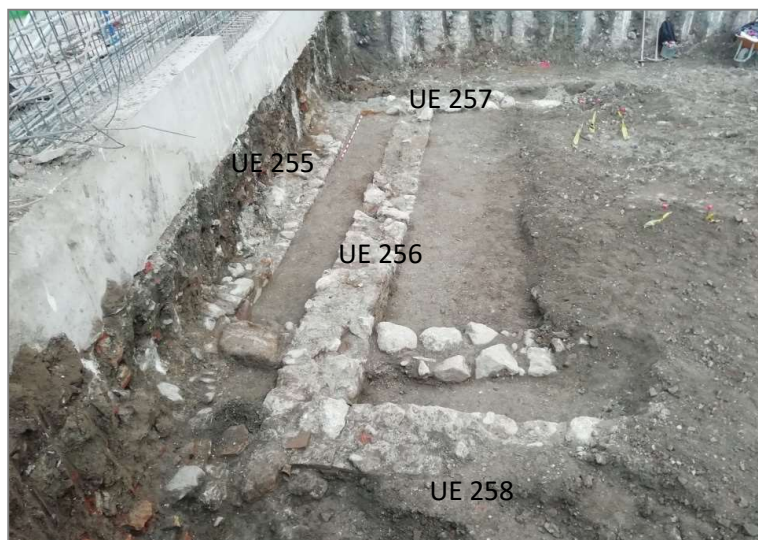
Estructuras de la fase tardorromana.

Se trata de estructuras obradas con el mismo sistema que las anteriormente descritas, con mampostería y trabadas con mortero de cal. Se localizaron escasamente conservadas, si bien desconocemos la potencia de estas. Se trata de muros longitudinales, que presentan compartimentaciones de espacios.

En los extremos de estos muros, se encuentran las UUEE 257 y 258, que con las anteriores conforman un amplio “edificio”. Los muros perimetrales del mismo serían la UUEE 260 al Este, 256 al Sur y 257 al Oeste. El cierre Norte es el que queda un poco más desdibujado.

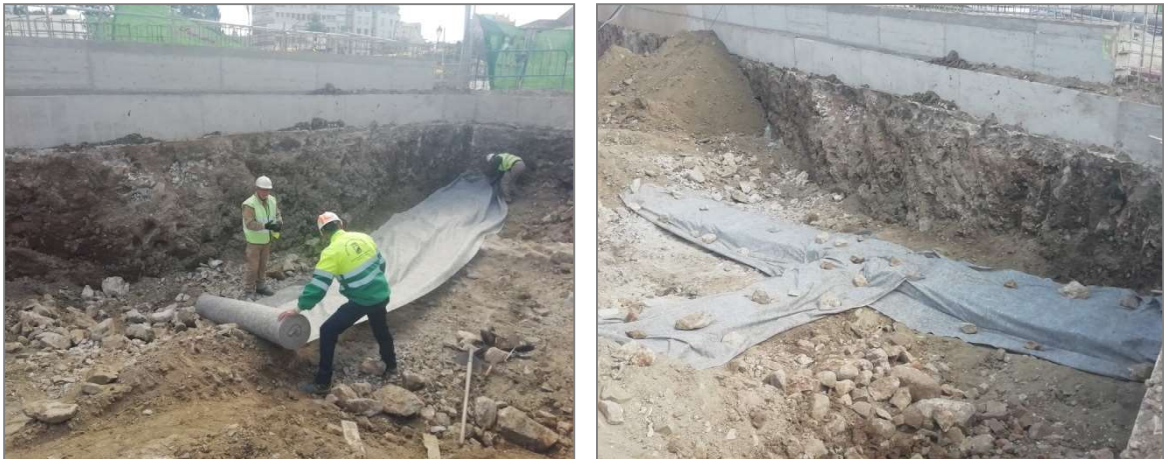
Cubrición de estructuras.

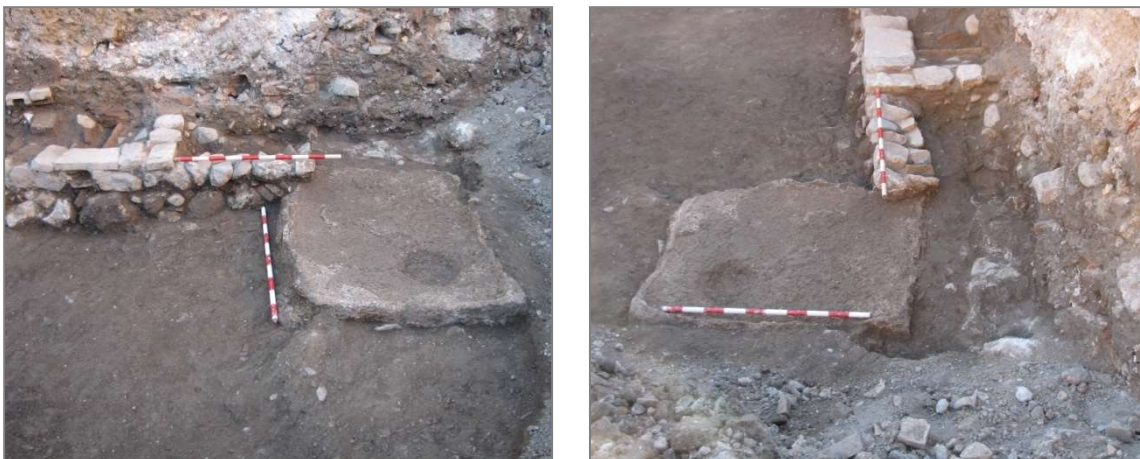
Las estructuras tardorromanas fueron reutilizadas en época medieval, las estructuras se adosan o amortizan a los muros tardorromanos. A rasgos generales, las estructuras de época medieval se realizaron también con mampostería, si bien en ninguno de los casos se documenta el uso de argamasa u otro elemento ligante para su construcción. Estos muros se encontraban escasamente conservados, apenas con una o dos hiladas.

Detalle de la amortización de UE 280 por una estructura medieval.

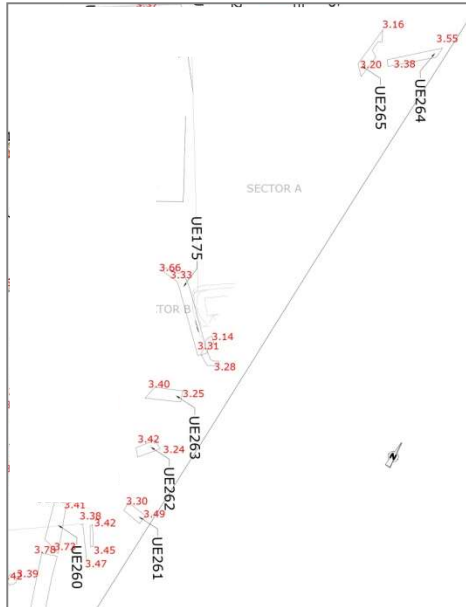
Este es el sector que ha presentado las estructuras más inconexas, lo cual dificulta enormemente su interpretación. Se han documentado una serie de estructuras, que son las siguientes UUEE 264, 265, 263, 262, 261, 260.

Plano de detalle de las estructuras localizadas en el sector calle Padre Jorge Lamothe.

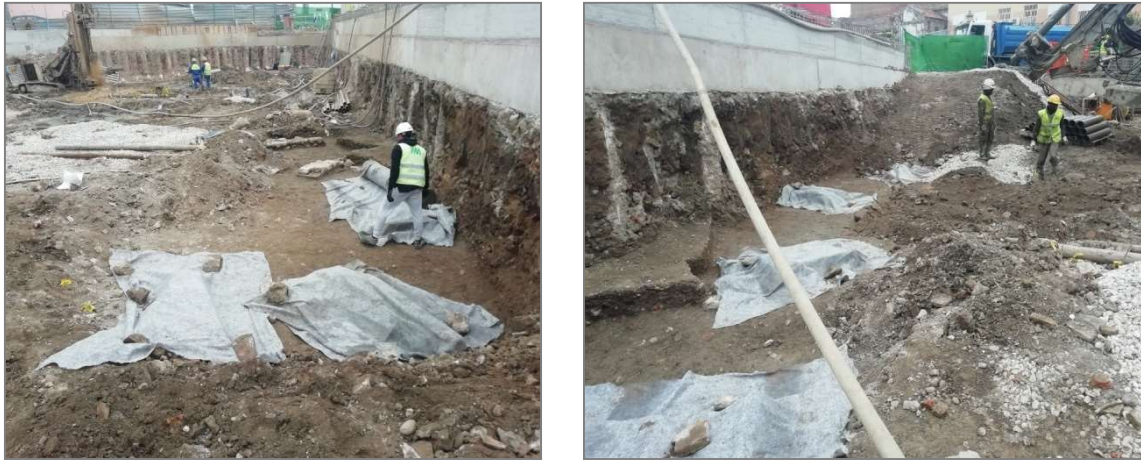
Cubrición de las estructuras del sector calle Padre Jorge Lamothe

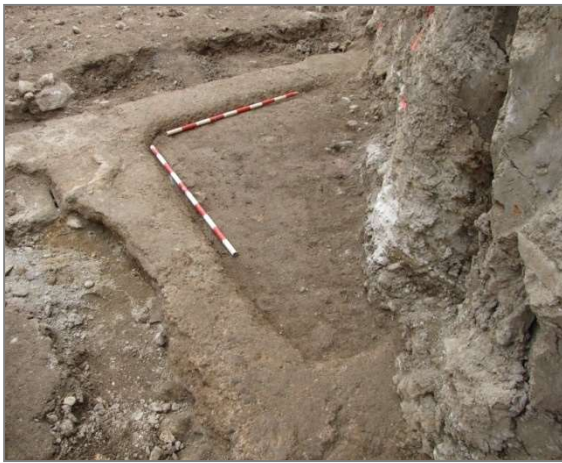
Es aquí donde queda clara la dedicación de este sector de la ciudad a las tareas vinculadas con la producción de garum, al documentar piletas localizadas *in situ*. En el sector Noreste del solar localizamos restos estructurales vinculados a la existencia de una batería de piletas de garum, de las que sólo hemos podido documentar dos, parcialmente. La primera de ellas, (P.1) que parece estar completa, se pierde bajo el muro perimetral de pilotes que circunda el solar. La otra (P. 2), se localizó afectada por estructuras

P.1, mejor conservada, aunque afectada por pilotes perimetrales.

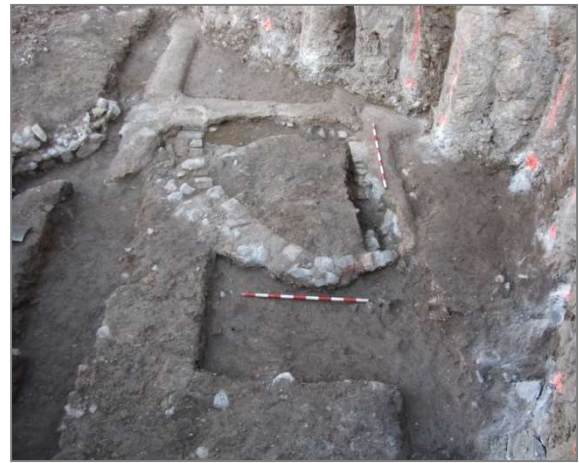
contemporáneas. En el relleno que colmataba la parte superior de la pileta, se documentaron materiales contemporáneos.

P.2. Afectada por construcciones de época contemporánea

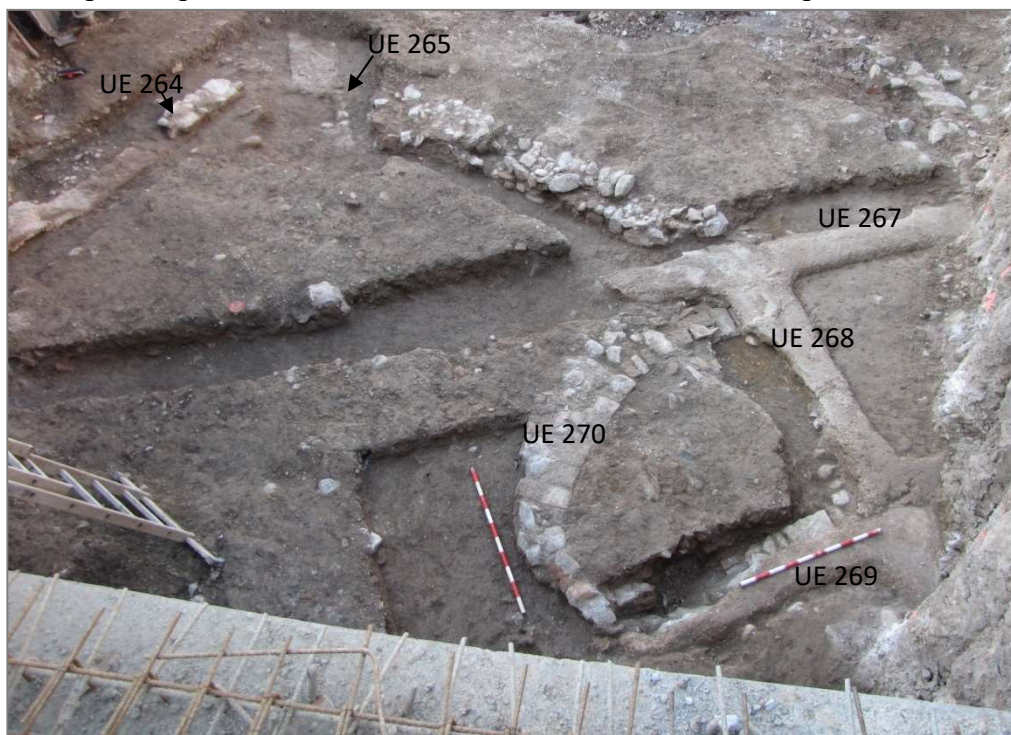
Vista general del sector Norte del solar. Conjunto de piletas.

Las piletas se excavan en el terreno, construidas a ras de tierra, con muros de contención y recubiertas de mortero para impermeabilizarlas, presentando los ángulos redondeados. Habitualmente, presentan las aristas inferiores reforzadas con molduras de cuarto de círculo, así como medias cañas en la parte inferior de los muros, para facilitar su limpieza. Ninguna de las dos subestructuras fue excavada, ya que se encontraban por debajo de la cota de afección y solo se pudieron documentar en planta. Las cotas de la

parte superior de las piletas se mueven entre 3'23 y 3'11 m.s.n.m. Fueron documentadas en planta y cubiertas con geotextil y arena, conservándose bajo la losa del edificio.

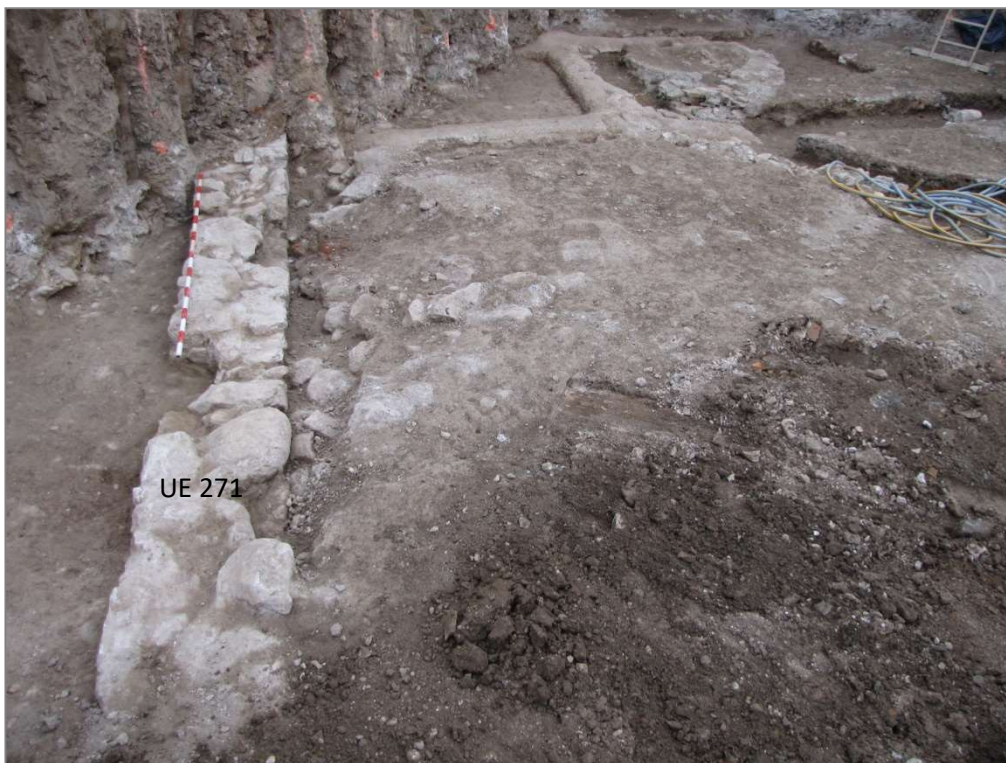
Vista general del sector Noroeste del solar.

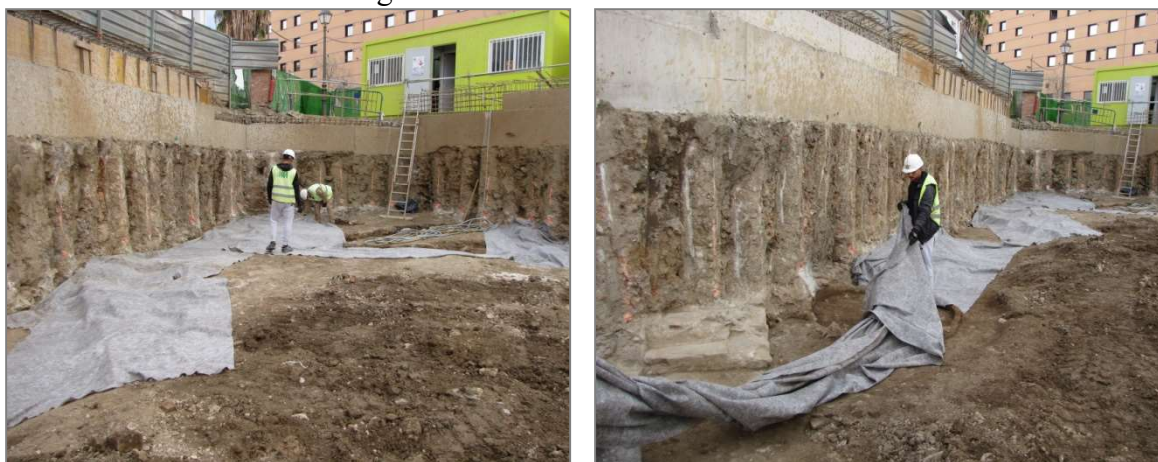
Cubrición de las estructuras documentadas en el sector de calle Agustín Parejo.

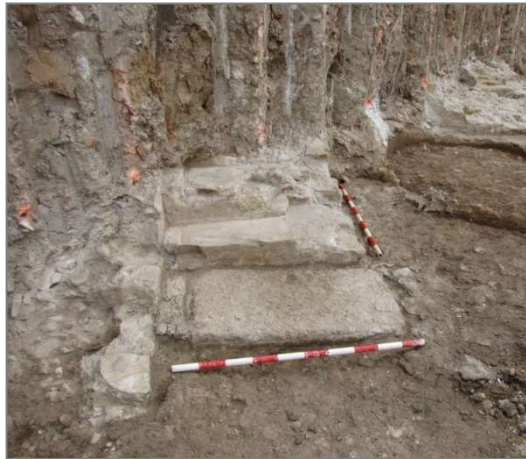
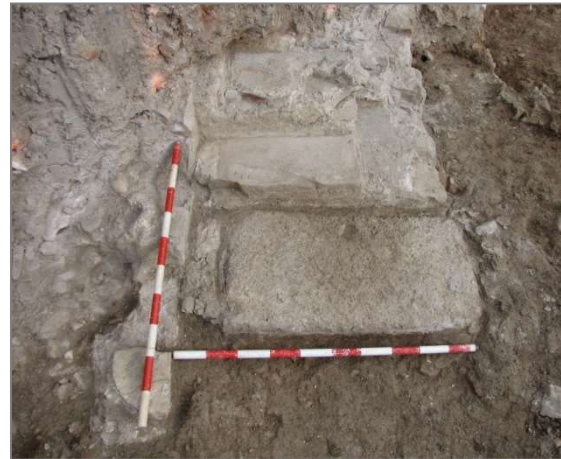
Detalles de la UE 276

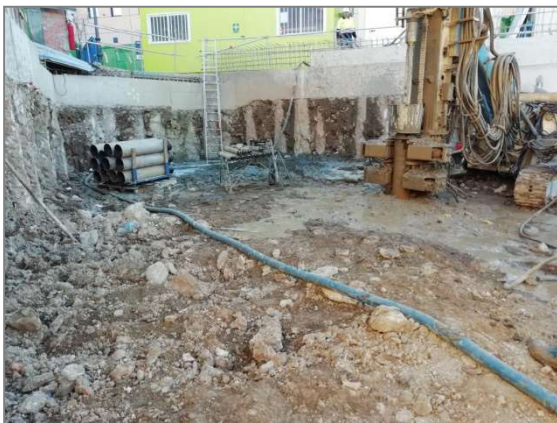
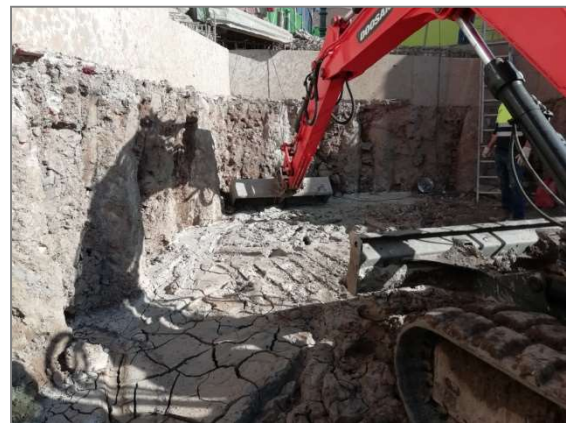
De manera simultánea a la documentación de las estructuras, se llevó a cabo el seguimiento de los micropilotes y de las excavaciones para los encepados de los mismos. Igualmente, de las zanjas y pozos realizados para la ejecución de las instalaciones de saneamiento. En todos los casos, los resultados han sido negativos, ya que se realizaron sobre terreno aportado.

Micropilotes y retirada de lodos en el sector calle Agustín Parejo.

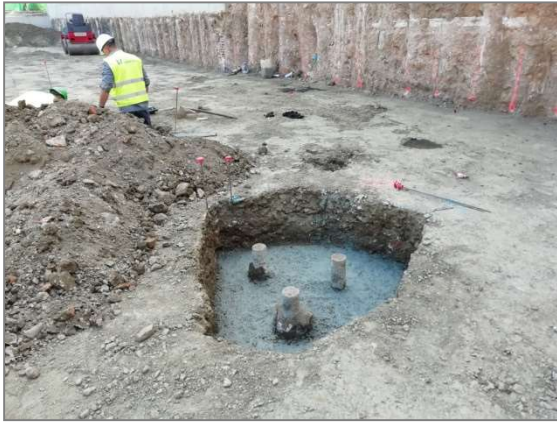
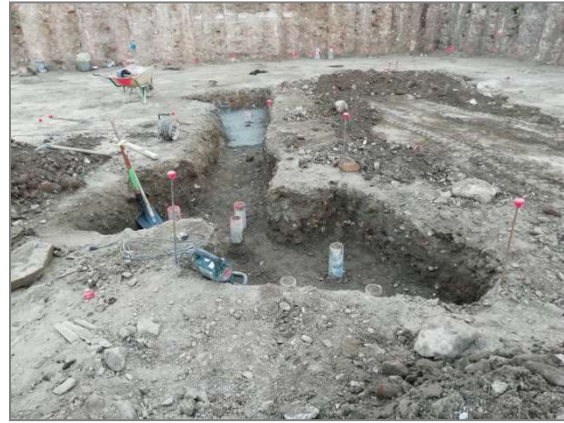
Trabajos de compactación a cota de rasanteo y excavaciones de encepados y vigas, sobre terreno aportado.

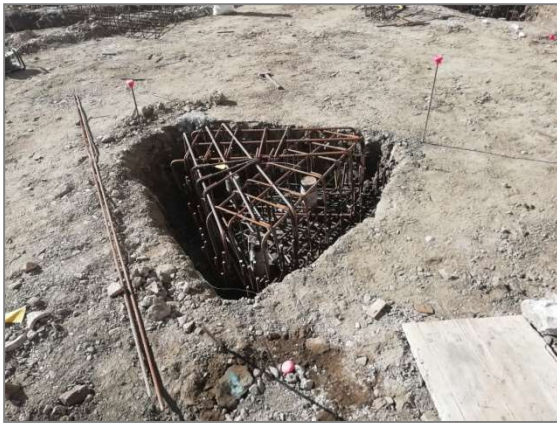
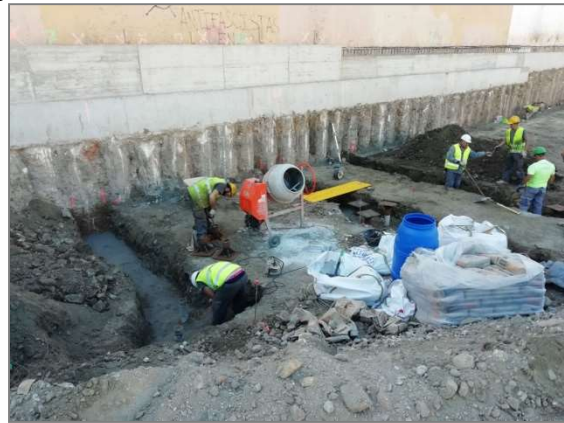
Preparación de encepados y vigas arriostrantes.
