# ANUARIO ARQUEOLÓGICO DE ANDALUCÍA

## **CONTROL Y VIGILANCIA ARQUEOLÓGICA DE LOS MOVIENTOS DE TIERRAS EN REDES DE EMASESA EN CALLE SAN JULIAN, MORAVIA Y DUQUE CORNEJO DE SEVILLA.**

### **RESUMEN**

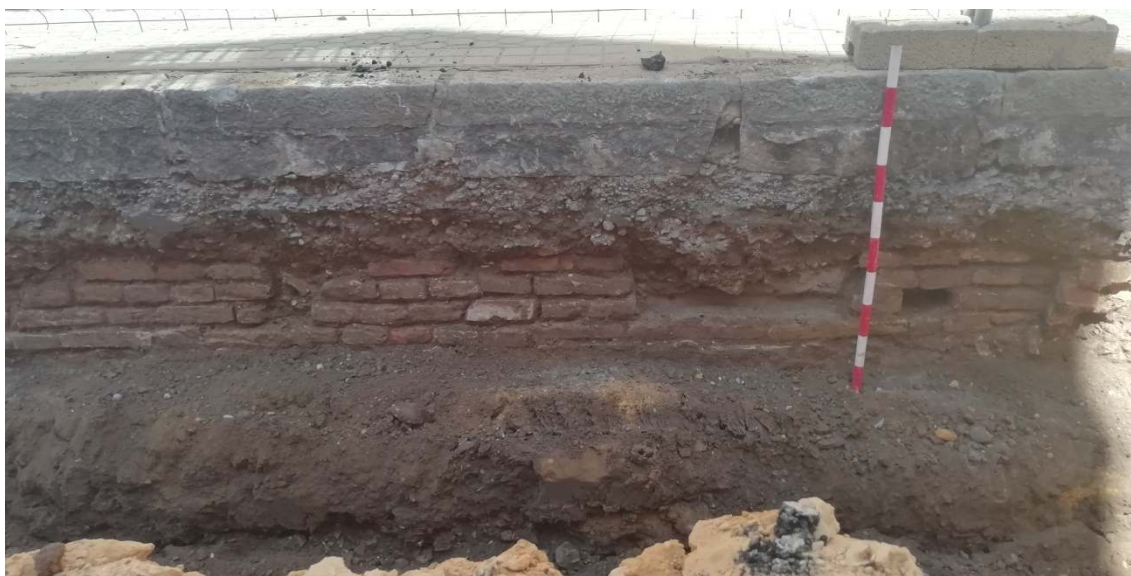
Lam. 2. Detalle del vano UE 8 en el muro UE 7.

Es a partir de los 10 metros desde el inicio del tramo en los que advertimos en el perfil oeste, la existencia de una alineación de ladrillos (UE 7), paralela a la actual línea de fachada del nº 9,

cuya longitud es de 9,60 m totales de sur a norte. Se localiza a una cota superior de -0,42 m desde rasante de acerado con una potencia media de 0,50 m.

Los restos no tienen asociado nivel de uso a la cota afectada por las obras. La existencia de un vano en el extremo norte (UE 8), posiblemente de luz, induce a pensar en una cota de uso más profunda.

El vano, UE 8, presenta 0,70 m de anchura. Se localiza muy próximo al muro UE 9.

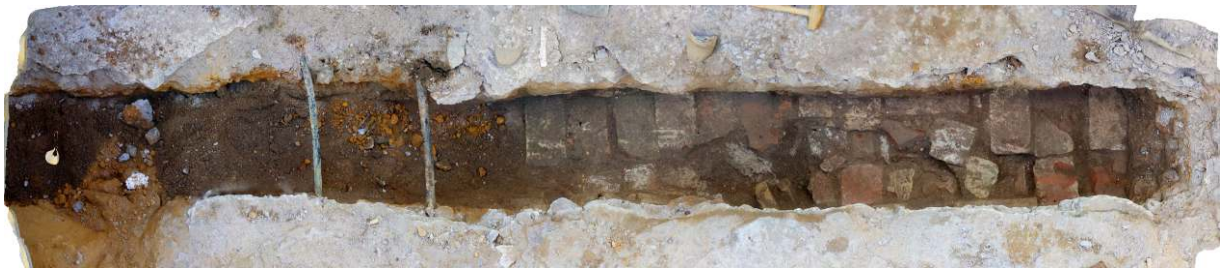
Lam. 4. Fotogrametría del tramo oriental de la alineación muraria documentada

En la misma vía, frente a fachada correspondiente a los números 27, 25 y 23, continuando con la zanja para instalación de riego con una anchura de 0,40 m y una profundidad máxima de 0,80 m, se ha documentado un muro realizado con ladrillo (UE 30) y mortero de cal que recorre parte de la zanja mostrando una alineación distinta a la parcelación actual. Relacionado con su amortización se ha observado la presencia de materiales del siglo XVI.

Esta estructura junto con las documentadas durante los trabajos realizados en el tramo anteriormente descrito (UE 29), podría interpretarse quizá como una antigua línea de fachada retranqueada posteriormente, dando lugar a una ampliación de la calle Duque Cornejo.

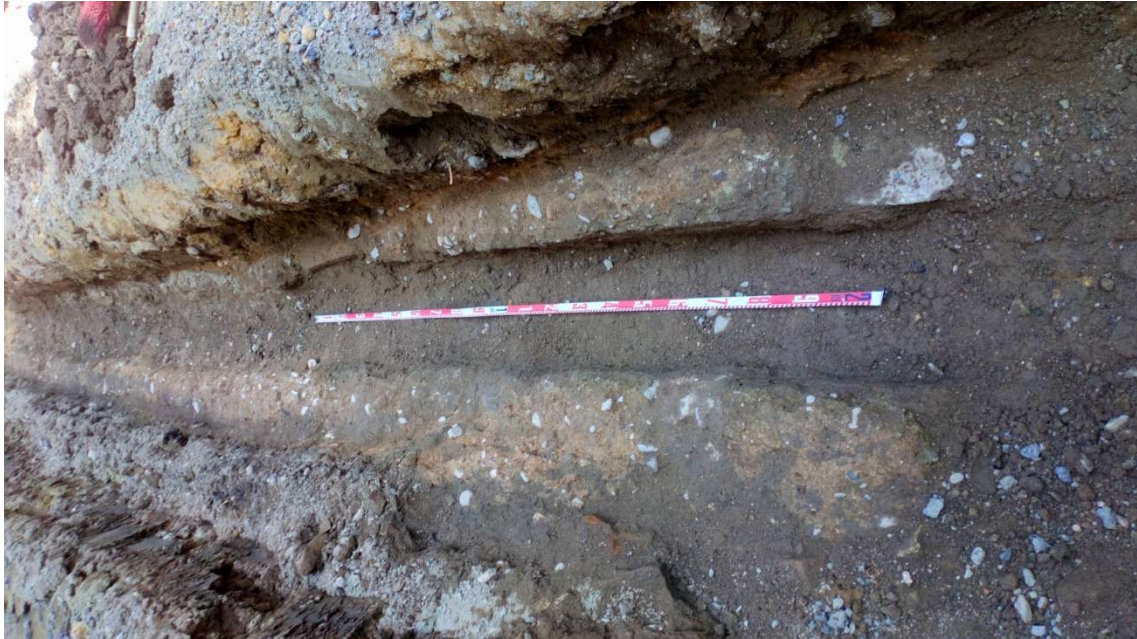
Lam. 5. Cloaca documentada en la calle San Julián (UE 23).

En la zanja de riego, desde esquina con Duque Cornejo hasta fachada del nº 5. Frente a la puerta de la Iglesia de San Julián ubicada a los pies del templo se ha documentado 7,40 m del trazado de una cloaca (UE 23) realizada en tapial (arena, cal y gravilla de calibre pequeño) que datamos en época almohade por paralelos de tipología constructiva (cloacas como ésta han sido documentadas en el arrabal bajomedieval excavado en la Florida), como por materiales asociados. En el resto de la zanja se observa un relleno heterogéneo de consistencia media-baja y matriz areno-arcillosa fruto de remociones para la disposición de acometidas contemporáneas, entre ellas conducción de cableado antiguo bajo cubierta de ladrillo. La cloaca permanece in situ puesto que no se encuentra en cota de afección de obra.

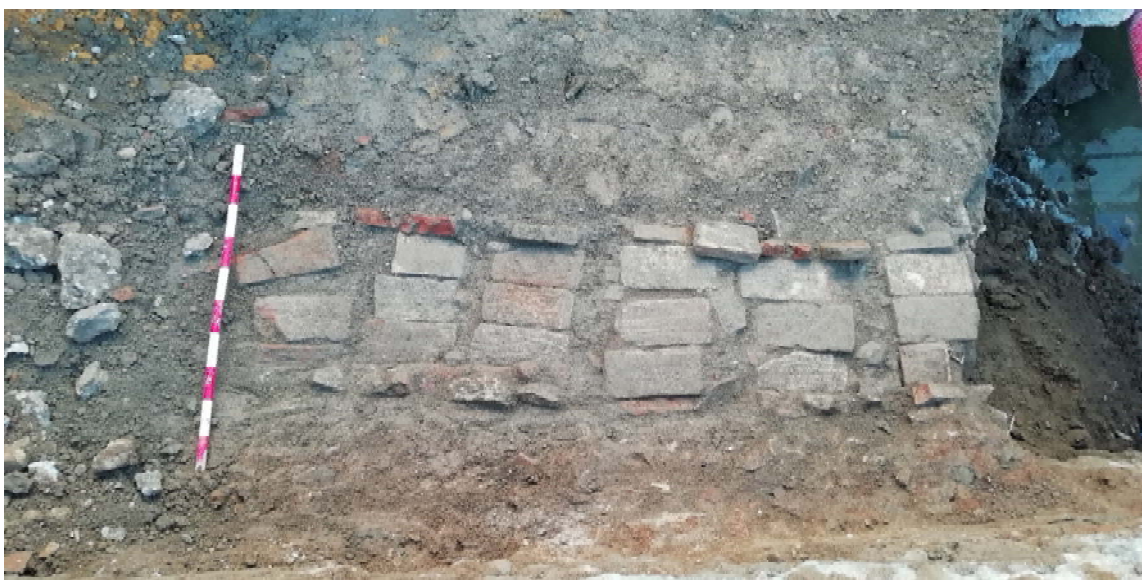
Lam. 7. Cubierta de la cloaca almohade UE 23 realizada con ladrillo de plano.

La cubierta de la cloaca no es homogénea. En las zonas en las que se ha conservado (dígase en algunos puntos de la traza de saneamiento), ha podido constatarse una diversidad que va desde un apisonado de tierra y gravillas, a la cubierta plana de ladrillos o incluso zonas a dos aguas realizadas con piedras y ripios.
