ANUARIO
ARQUEOLÓGICO
DE ANDALUCÍA
2005

ACTIVIDAD ARQUEOLÓGICA PREVENTIVA EN LA MANZANA 1 DEL P.E.R.I. MA-4B (CÓRDOBA)

JORGE JUAN CEPILLO GALVÍN
VIRGINIA BAREA PAREJA

Resumen: Se aportan los datos obtenidos en esta actividad arqueológica, en la que se ha documentado parte de un arrabal islámico del siglo X, cuyas unidades domésticas quedan enmarcadas por tres calles públicas.

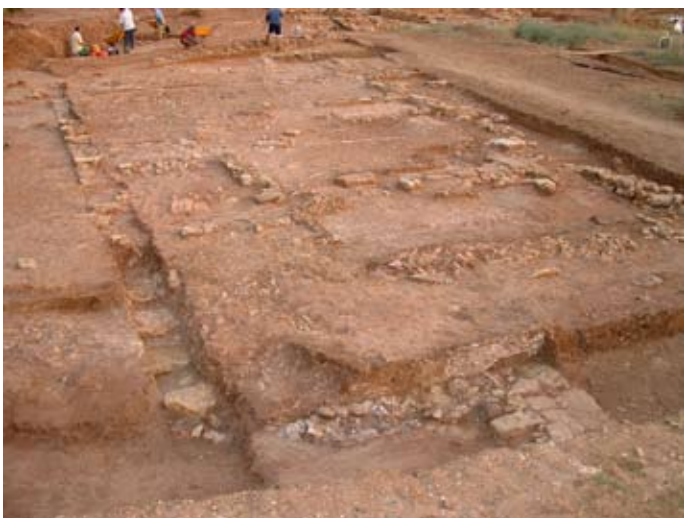
Lámina I. Documentación de los estratos de derrumbe en las viviendas 0 y 1.

Con estos condicionantes delimitamos el área a excavar comenzándose la Actividad Arqueológica en Extensión con fecha 25 de agosto. En primer lugar realizamos un rebaje mecánico, con una máquina retroexcavadora provista de un cazo de limpieza, de los estratos de relleno actuales (UU.EE. 452, 453). Posteriormente, iniciamos la excavación manual de los restos del arrabal califal y de su colmatación, documentando en extensión la planta del mismo en el sector ocupado por la Manzana 1 (Láminas I, II, III).

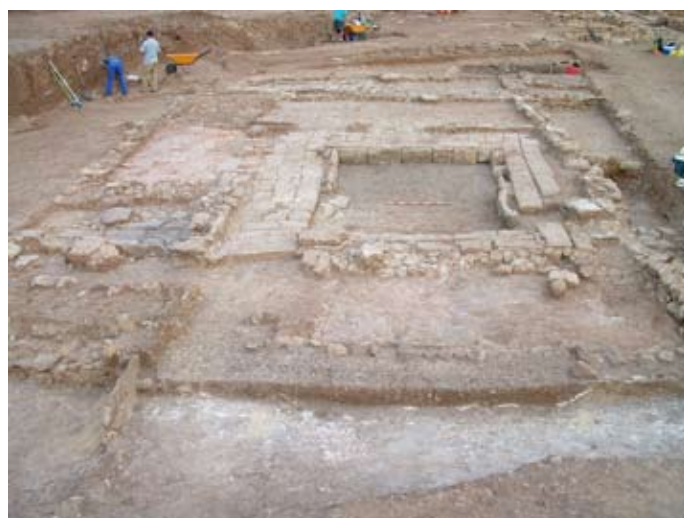
Lámina II. Viviendas 0 y 1 con los estratos de derrumbe excavados.

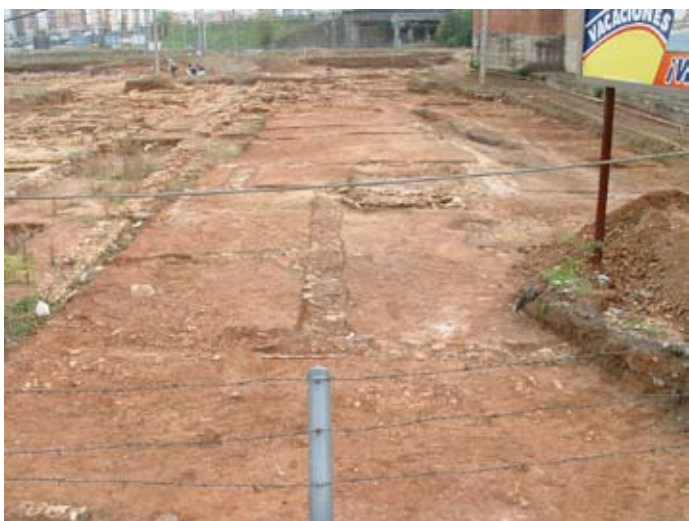
Lámina III. Documentación de la red de muros que forman los espacios domésticos.

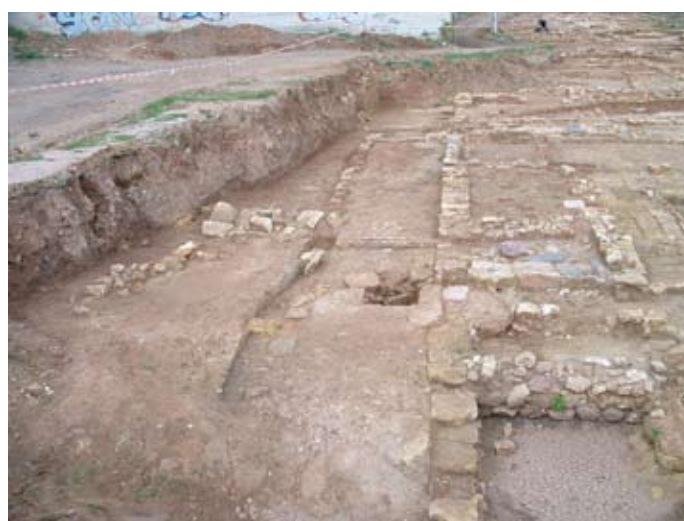
Lámina IV. Calle A. Atarjea central U.E. 398 y derrumbe de fachada U.E. 399 (izquierda). A la derecha la vivienda 1.

No obstante, sí hemos documentado los derrumbes de esta línea de fachada (U.E. 399) así como algún resto de la misma (U.E. 400), con la presencia de alguna infraestructura presente en la vía pública de alguna de estas viviendas aún soterradas (U.E. 401). La otra línea de fachada de la Calle A (UU.EE. 405 y 395) sí se ha documentado en la referida extensión de 23 m. de longitud (Lámina IV).

Esta calle pública presenta una pavimentación de gravas de pequeño tamaño (U.E. 397) y una atarjea central fabricada con mampuestos irregulares que recorre la zona central de la misma (U.E. 398) a la que vierten el agua procedente del patio mediante canalizaciones fabricadas en piedra (UU.EE. 404 y 386) las dos únicas viviendas de las que conocemos su acceso en el tramo de calle documentado (Viviendas 1 y 2, respectivamente). También se han excavado los pozos negros de ambas viviendas en este tramo de calle (U.E. 403 de la Vivienda 1 y U.E. 388 de la Vivienda 2).

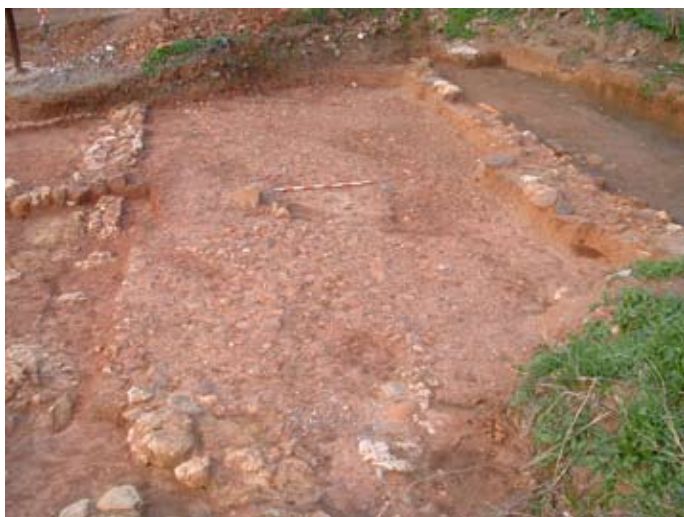
Lámina V. Calle B. Pavimentación de cantos y gravas.

Está ubicada al Noreste del solar y se ha documentado en una extensión longitudinal de 6,70 m. y 3,60 m. de anchura (Lámina V).

Presenta una pavimentación de gravas de pequeño y mediano tamaño. Conocemos ambas líneas de fachada, la formada por el muro U.E. 102 y el muro U.E. 100, aunque este último y las viviendas de las que formaba parte se encuentra arrasado casi en su totalidad por las obras realizadas con motivo de la acometida de agua de la cafetería "Las Delicias" desde una canalización de riego que circula en sentido Noreste-Sureste por el perímetro de la Manzana 1.

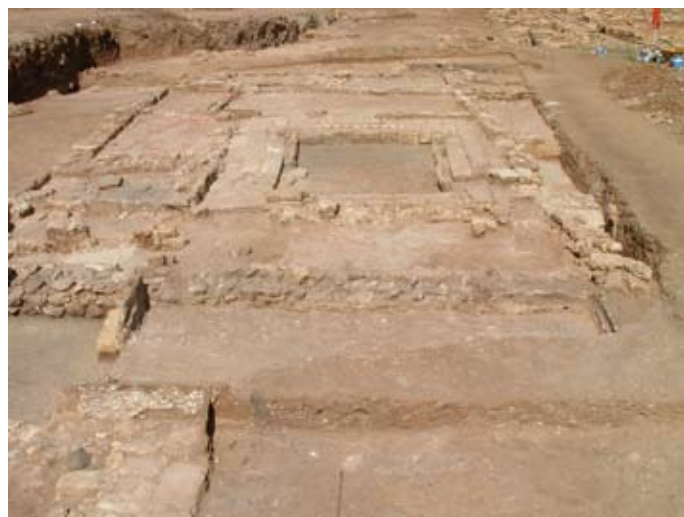
Lámina VI. En el margen inferior, restos conservados de la vivienda 0. En el centro y margen superior, planta completa de la vivienda 1.

Es la mejor conservada de todas las excavadas en la Manzana 1 y la única que hemos podido documentar de forma completa, tanto su organización doméstica interna como el acceso desde la Calle A y su infraestructura viaria de aguas sucias (Lámina VI).

La misma se organiza en torno al patio (Espacio 3), que presenta un andén perimetral realizado con losas de piedra de calcarenita dispuestas a soga y tizón y un revestimiento de estuco conservado en tres de sus lados. Desde el mismo se tiene acceso a todas las demás estancias, excepto al Espacio 10 al que se accede desde el Espacio 9. Presenta tres habitaciones estucadas (Espacios 7, 9 y 10), una de las cuales está pavimentada con losas de barro cocido (Espacio 7) (Lámina VII). En los casos de los Espacios 7 y 9 presentan doble vano de acceso. Estas tres habitaciones son las que debemos considerar de uso distinguido, es decir, como salón y alcoba, sin que podamos adjudicar una funcionalidad concreta con los datos que manejamos.

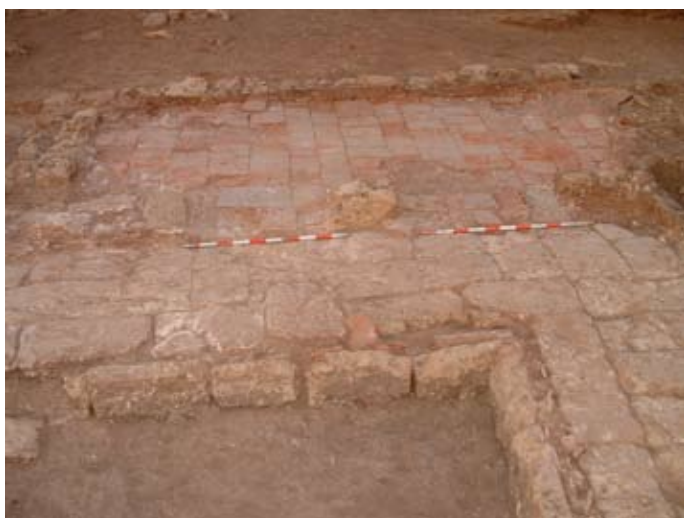
Lámina VII. Espacio 7 o salón de la vivienda 1, pavimentado con losas de barro y con doble vano de acceso desde el patio.

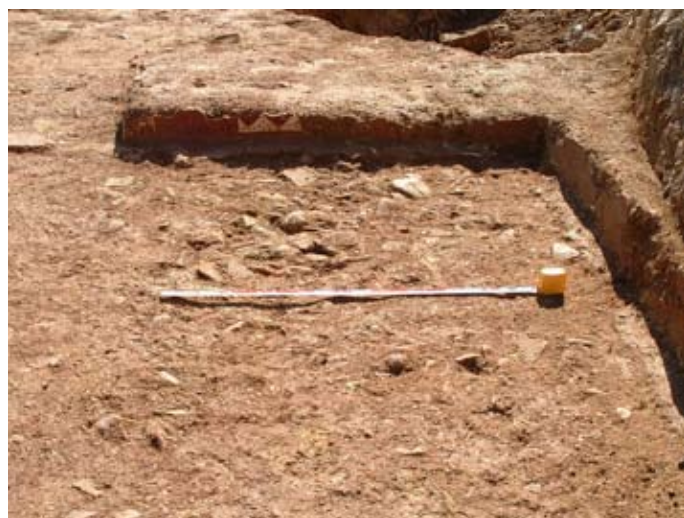
Lámina VIII. Vivienda 3. Espacio 24. Salón. Estucos rojos decorados en blanco.

Únicamente podemos apuntar que el Espacio 33 habría que relacionarlo con el patio de la vivienda, que es el que se encuentra afectado en gran medida por la zanja de la máquina mencionada. Desde el mismo se tiene acceso a dos dependencias, la del Espacio 33 B, que conserva restos de su pavimento de losas de barro cocido en el vano de entrada, y la del Espacio 24, también con restos de pavimento de losas de barro cocido en el vano de entrada y con los muros perimetrales revestidos con estuco de color rojo, estando decorados con motivos en blanco en los zócalos de los muros a un lado y otro del vano (Lámina VIII, IX). Ambas dependencias podrían interpretarse indistintamente como salón y alcoba.

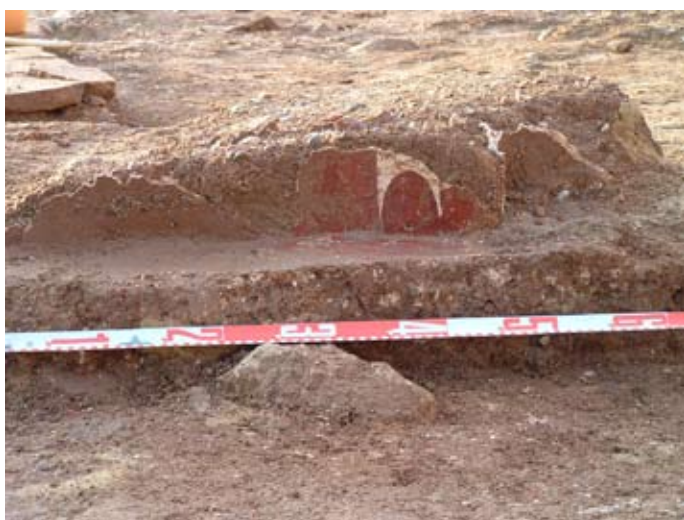
Lámina IX. Vivienda 3. Espacio 24. Salón. Estucos rojos decorados en blanco.

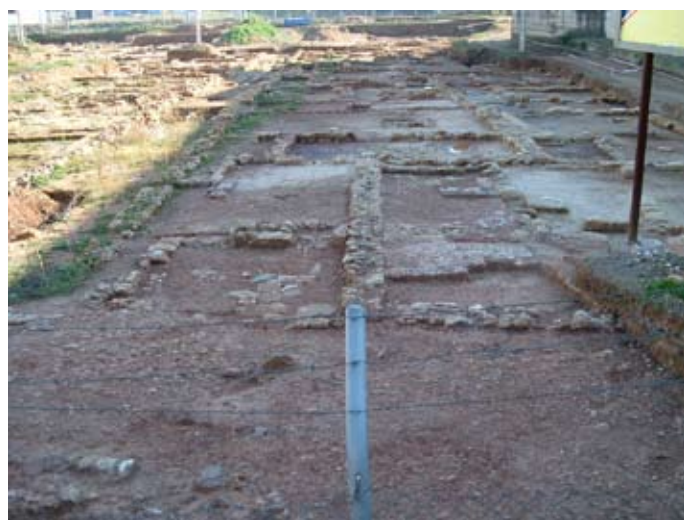
Lámina X. Final de excavación. En el margen inferior la calle B. En el ángulo superior izquierdo, parte del arrabal documentado en una actividad arqueológica anterior.

califal (estratos de derrumbe) y su colmatación desde ese momento hasta nuestros días. No se ha documentado otra ocupación humana en este solar a excepción de la cerca o linde de época moderna (U.E. 407) construida con grandes cantos de río que presenta dirección NE-SO y que se sitúa sobre los niveles de colmatación que cubren los derrumbes y arrasamiento del arrabal califal (Lámina X, XI).

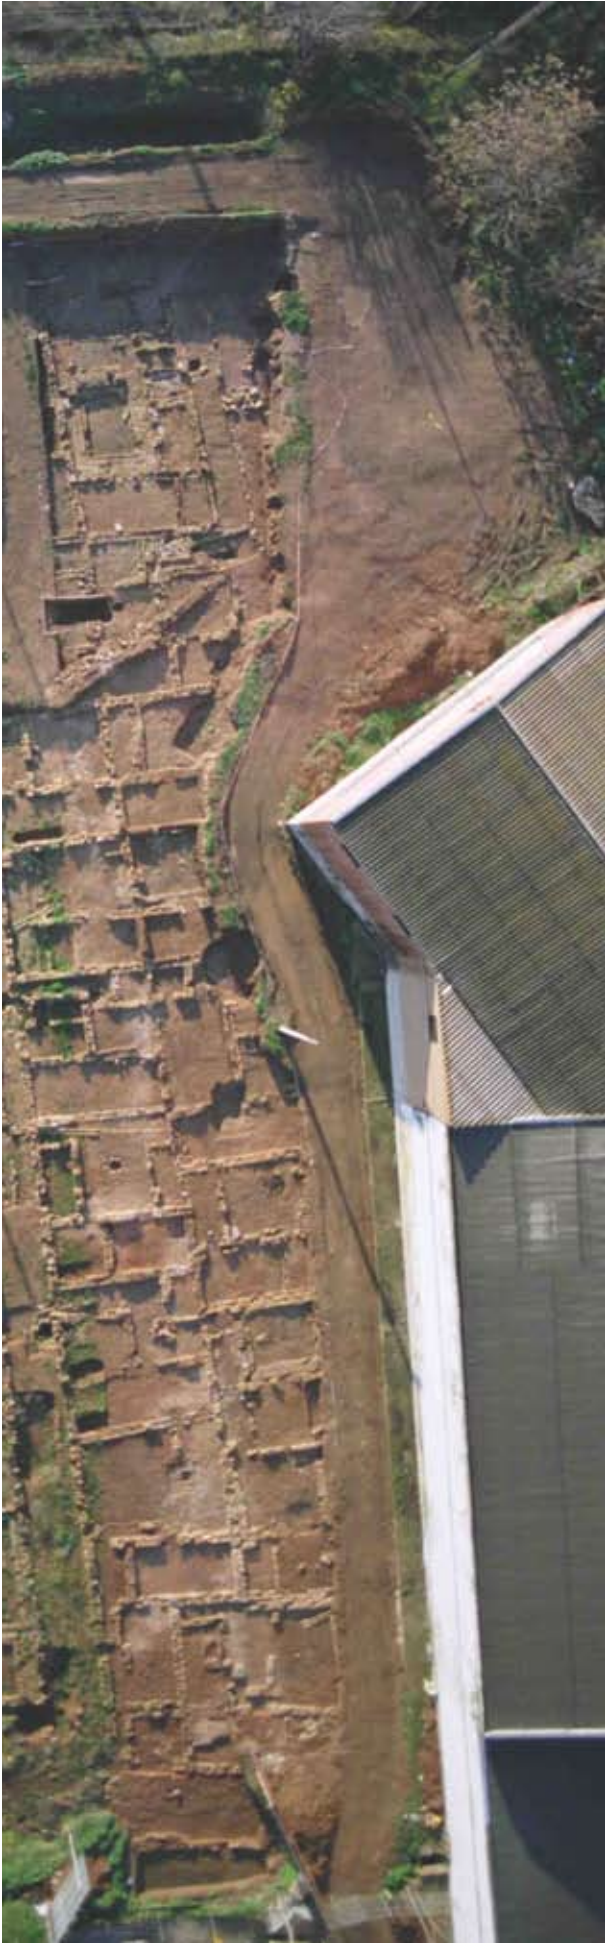
Lámina XI. Vista aérea del sector de arrabal documentado.
