# ANUARIO ARQUEOLÓGICO DE ANDALUCÍA 2016

# **INTERVENCIÓN ARQUEOLÓGICA EN EL CASTILLO DE VILLARDOMPARDO (2016-2017)**

Vicente Salvatierra Cuenca

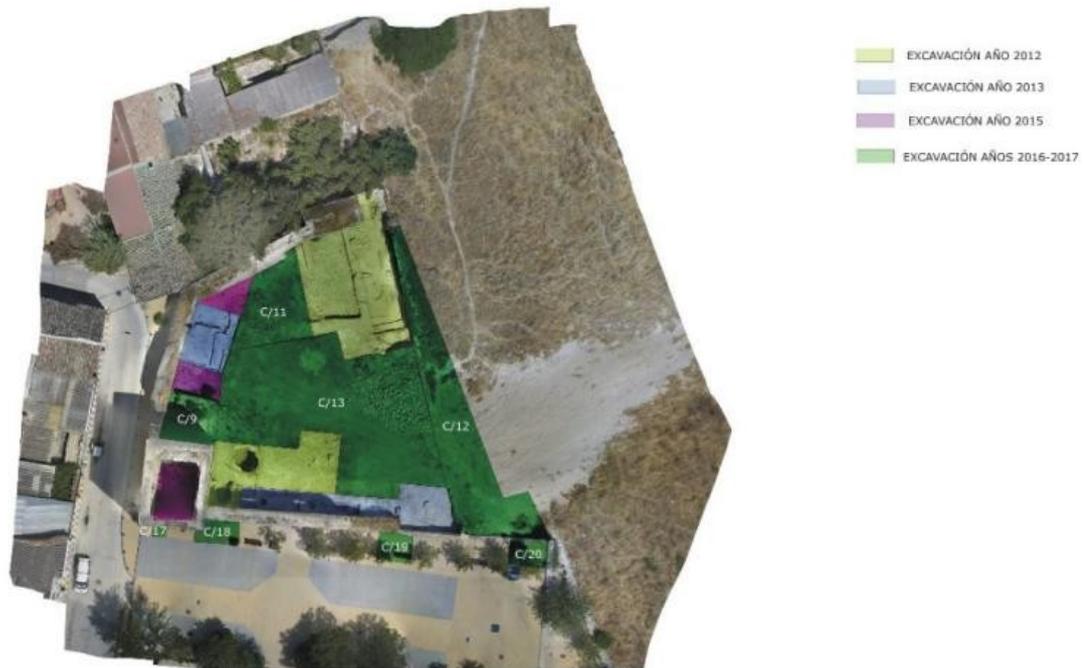
20. Zonas excavadas en las distintas campañas

Se plantearon 11 sondeos, con una numeración correlativa a los planteados en campañas anteriores:

- En la zona interior del recinto fortificado se plantearon los cortes 9 (zona entre la fachada norte de la torre y el tramo oeste del recinto), 11 (adosado al tramo norte del recinto), 12 (zona este-sureste) y 13 (patio central).

- En la zona exterior este (zona superior de la ladera), los cortes 14, 15 y 16.

- En la zona exterior sur (adosados al tramo sur del recinto), los cortes 17, 18, 19 y

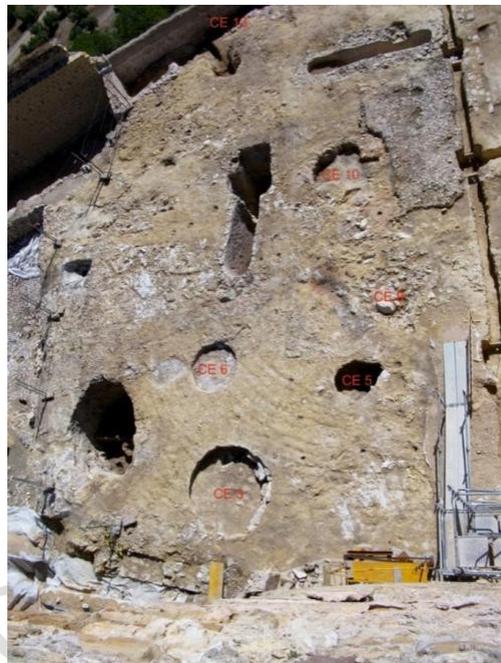
Se han reconocido (corte 13) estructuras de hábitat y almacenaje: dos fondos de cabañas circulares excavadas en la roca (CE 3 y 6); dos silos destinados al almacenaje de grano (CE 5 y 10), con un contorno circular irregular y paredes acampanadas; dos estructuras

excavadas en la roca, que parecen corresponder a un silo y una cabaña (CE 13), que no ha podido ser excavada en su totalidad al conservarse sobre ella un muro de época ibero-romana.

Estructuras calcolíticas excavadas en la roca.

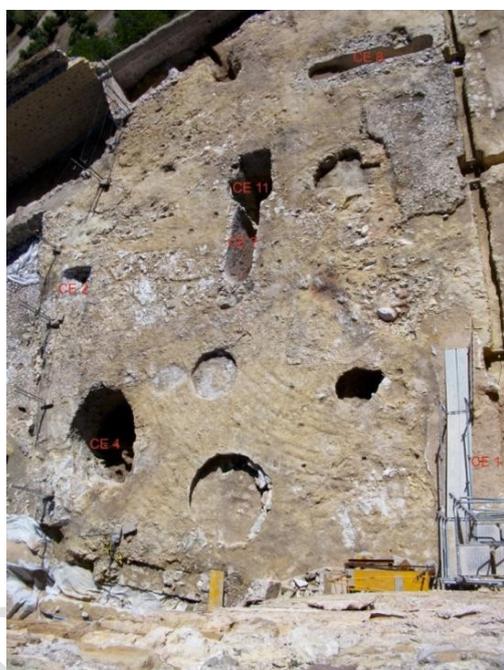
Estructuras ibero-romanas excavadas en la roca

La presencia de dos grandes silos con un diámetro en torno a los 3 metros y excavados en la roca natural (CE 1 y CE 4), con 4 y más de 5'50 m de profundidad respectivamente, que apuntan a una explotación agrícola de carácter industrial. A esto habría que añadir las noticias de la aparición en calles aledañas de grandes silos subterráneos, algunos forrados con ladrillos y comunicados entre sí como los de la campiña cordobesa.

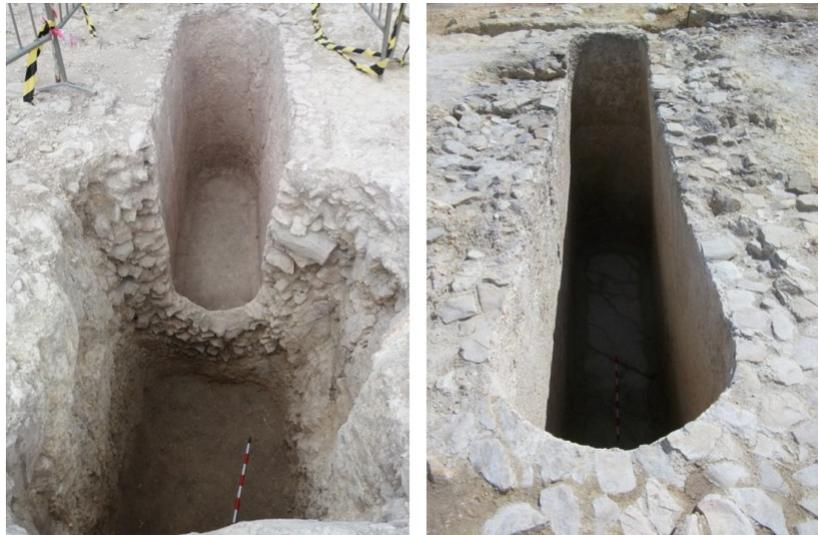
También se han localizado dos grandes cisternas o aljibes para almacenar el agua de lluvia, excavadas en la roca y construidas con mampostería revestida en el interior de

opus signinium y opus caementicium (CE 7 y 8), que tuvieron una cubierta abovedada. La cisterna CE 7 se seccionó posteriormente por su extremo este por un pozo cuadrangular (CE 11).

Cisterna y pozo CE 7 y 11      Cisterna CE 8

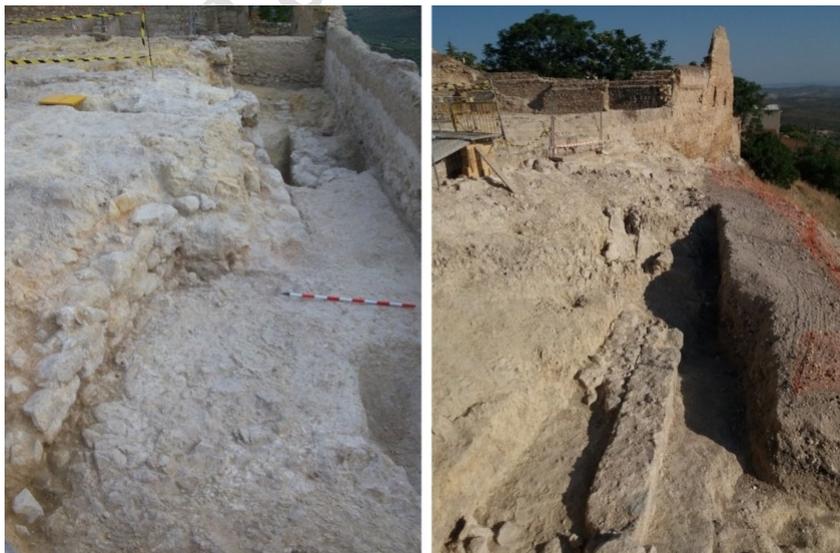
El espacio estaría defendido en la ladera este por al menos dos recintos amurallados. Junto a ellos, se alisó la roca natural formando estrechas plataformas que actuarían como zonas de paso que discurrirían a lo largo de los muros. El ascenso por la ladera hasta estos caminos de ronda se realizaría a través de unas escaleras talladas en la roca.

Recinto interior y plataforma      Recinto exterior y plataformas

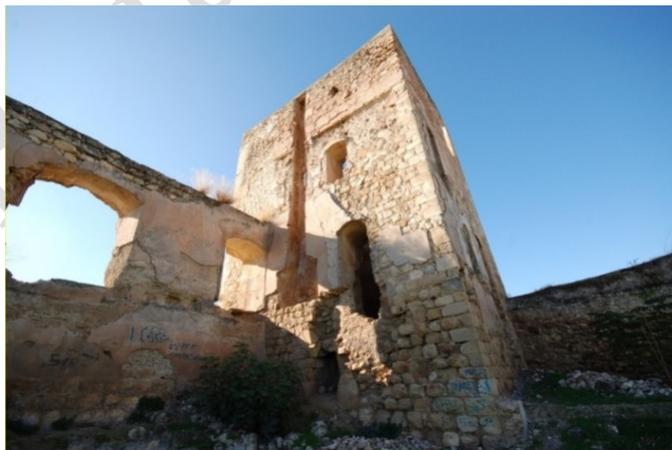
La torre debió de ser casi destruida en un momento dado, quizá durante la incursión nazarí de 1369, cortándose los muros a media altura de la segunda planta. Se reconstruyó levantando la tercera planta y con posterioridad se erigió una cuarta. La parte inferior, más antigua, está realizada con mampostería regular de mediano tamaño y sillarejo en las esquinas. La cuarta planta muestra en los lados este y norte materiales bastante diferentes a los del resto de la torre, mientras que la homogeneidad de los lados sur y oeste se deben a una importante restauración reciente efectuada en los años 80 del siglo XX.

En la cara sur se aprecian por el exterior sendas saeteras en las plantas segunda y tercera. También existió otra, que daría luz a la escalera, localizada en el interior del muro norte. En la actualidad han desaparecido los suelos de las entreplantas. En función de las cajas de vigas existentes, cabe pensar que estos apoyarían en gruesas vigas de madera que alternarían con zapatas decoradas, de las que aún quedaba una de ellas entre la tercera y la cuarta plantas.

Torre vista desde el este

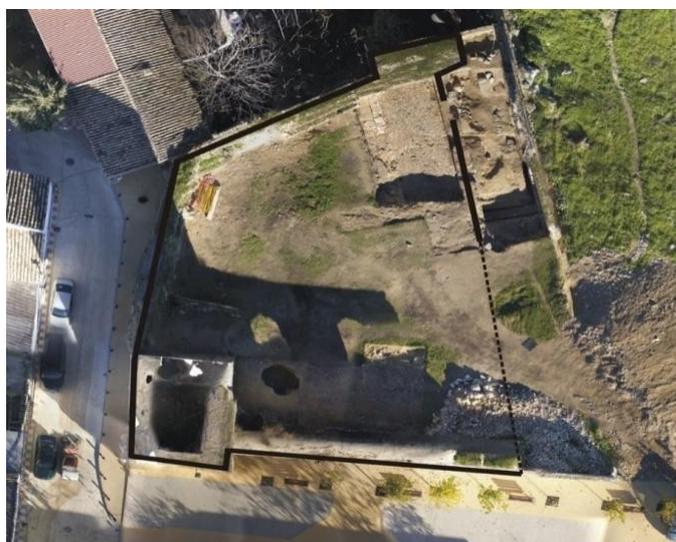
Trazado hipotético del primer recinto medieval.

El Recinto Exterior, de planta trapezoidal, tenía un acceso en recodo en el lado noroeste de la fortificación, defendido por una torre maciza. Este recinto se adosa a la fachada norte de la gran torre, en la que la decoración de “hojitas” está tapada por el lienzo de la muralla, por lo que cabe la posibilidad de que este tramo originalmente se encontrase desplazado al menos 1.5 metros hacia el exterior; posteriormente, sería eliminada su cara interna para la introducción de una cripta. El tramo sur del recinto uniría la torre con otra menor, que no ha podido localizarse, comunicadas entre sí por un adarve.

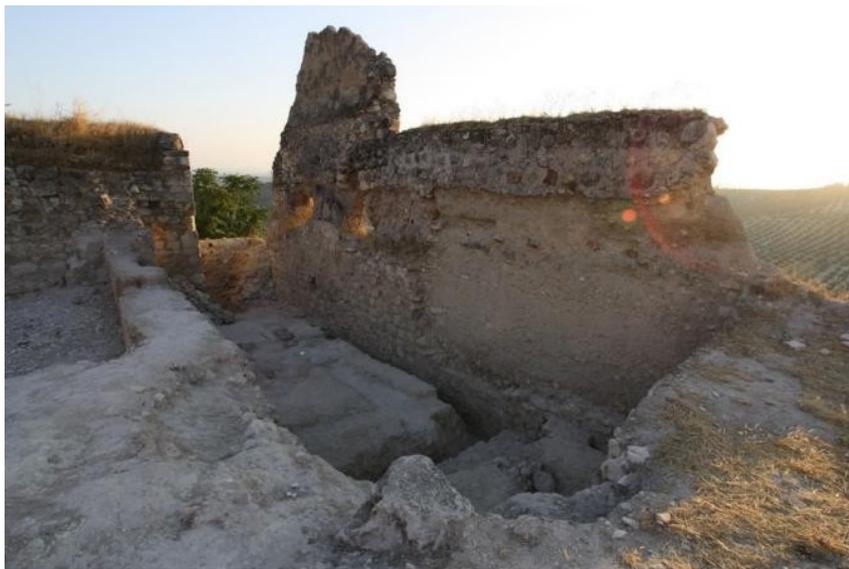
La fortificación presentaba interiormente un importante corte del terreno (probablemente de época romana) entre las zonas norte y sur, desnivel que se aprovecha para construir una serie de estructuras, adosadas al muro norte y a la torre maciza situada en el extremo noreste, con unos niveles de sótano y semisótano.

Muro este del recinto y nivel de sótano

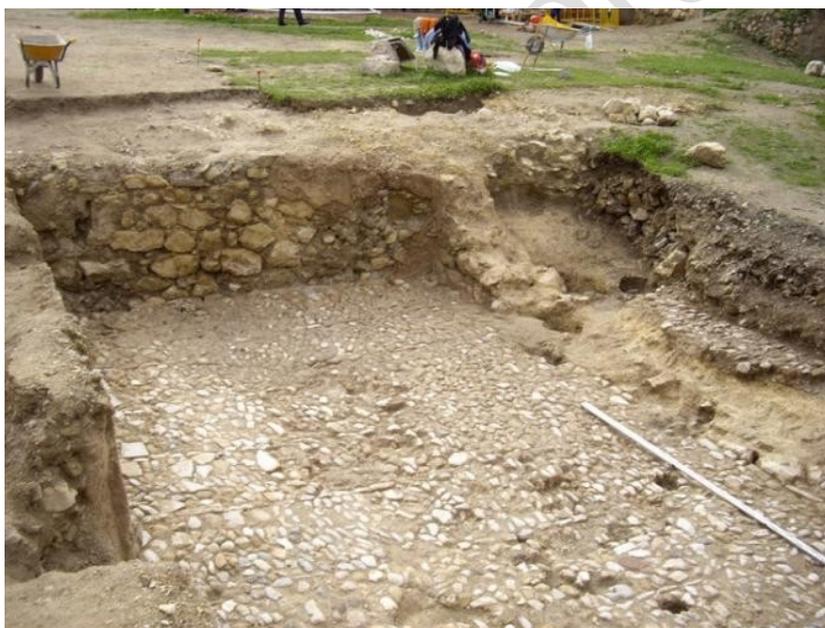
Nivel de semisótano

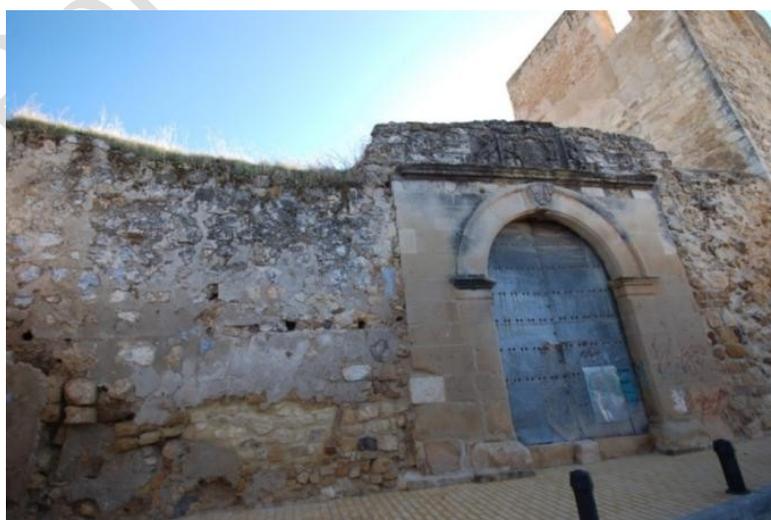
Labrada en piedra de cantería, está formada por dos cuerpos; el inferior con arco de medio punto, y clave ornada con acanto, que apea en jambas sobre basas y coronadas por entablamento a modo de capitel; el segundo, sobre una cornisa-moldura, presenta en el centro un gran cartelón rectangular que alberga las armas de don D. Fernando de Torres y su primera esposa D<sup>a</sup>. Francisca de Carvajal y Osorio, flanqueado por dos eses con vegetación de acantos roleados. Se distinguen otros motivos en el lado izquierdo (cabeza). A la derecha de la portada, en la muralla, se observa la huella de una escarpa, hoy desaparecida, que deja al descubierto su relleno, a base de calicanto.

Portada de acceso al interior del recinto fortificado

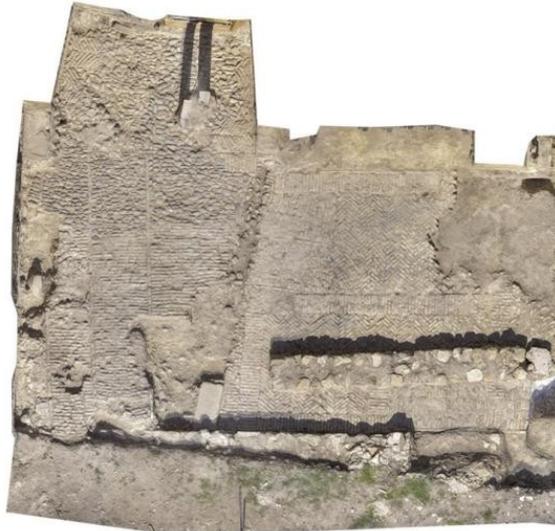
Empedrados y muros en la zona de entrada

Se acomete también la repavimentación del edificio adosado a la cara interna de este muro, siendo sustituida el original (en spicatum) por otro con disposición longitudinal, en dirección E-W (UE 10002). Este espacio será compartimentado por un nuevo muro que se construye en mampostería, y se sitúa sobre el pavimento.

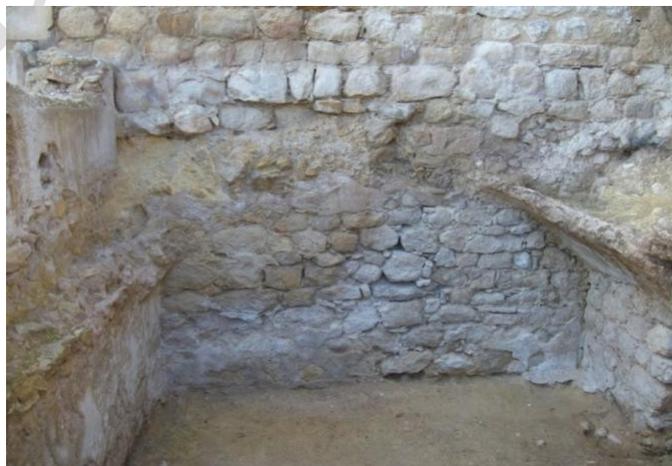
En este espacio hay que destacar la presencia de una cripta, adosada al muro norte de la torre y al muro oeste de cierre de la fortificación junto a la portada. Se construye excavando la base geológica y forrando la roca de mampuestos. La cripta estaría cubierta por una bóveda y tendría su acceso en su lado norte, conservándose un peldaño de la escalera de acceso. La cripta se vaciaría durante el progresivo abandono que el palacio sufre durante los siglos XVII y XVIII.

Lienzo sur y restos de la bóveda de la cripta

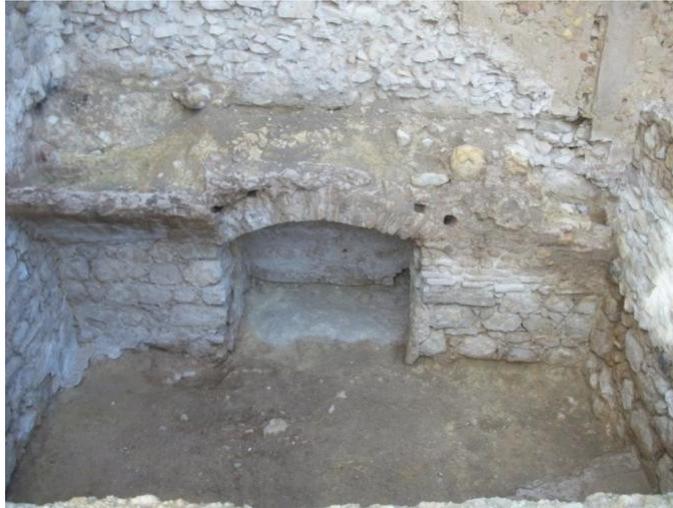
Lienzo oeste de la cripta

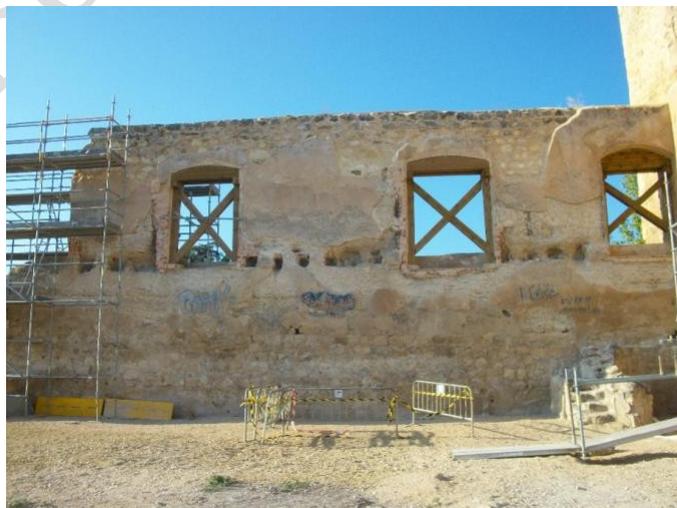
Finalmente, en el lienzo sur del recinto, adosado a la cara este de la torre, se abrieron cuatro vanos cubiertos por arcos escarzanos, lo que afectó a la parte superior del tapial, sustituido por cinco hiladas de mampostería irregular. Actuaría como trasera de un edificio que se apoyaría en el lado este de la torre o como muro medianero, ya que hay indicios de la existencia otro cuerpo en el exterior, siendo los vanos el acceso entre ambas crujías. El edificio tendría, al menos, dos plantas como sugieren las cajas de las vigas, abiertas en el tapial a la altura de la base de los vanos. La primera planta correspondería a un ampliosalón, desde el que se accedería al interior de la torre por un vano existente a la derecha de una chimenea labrada en la fachada de la torre, cuyo tiro alcanza la cornisa de la torre.

Muro sur del recinto. Cara interna.
