ANUARIO
ARQUEOLÓGICO
DE ANDALUCÍA
2005

MEMORIA FINAL DE RESULTADOS DE LA A.A.P. “NUEVO MERCADO DE CIUDAD JARDÍN”, CÓRDOBA

SEBASTIÁN SÁNCHEZ MADRID *

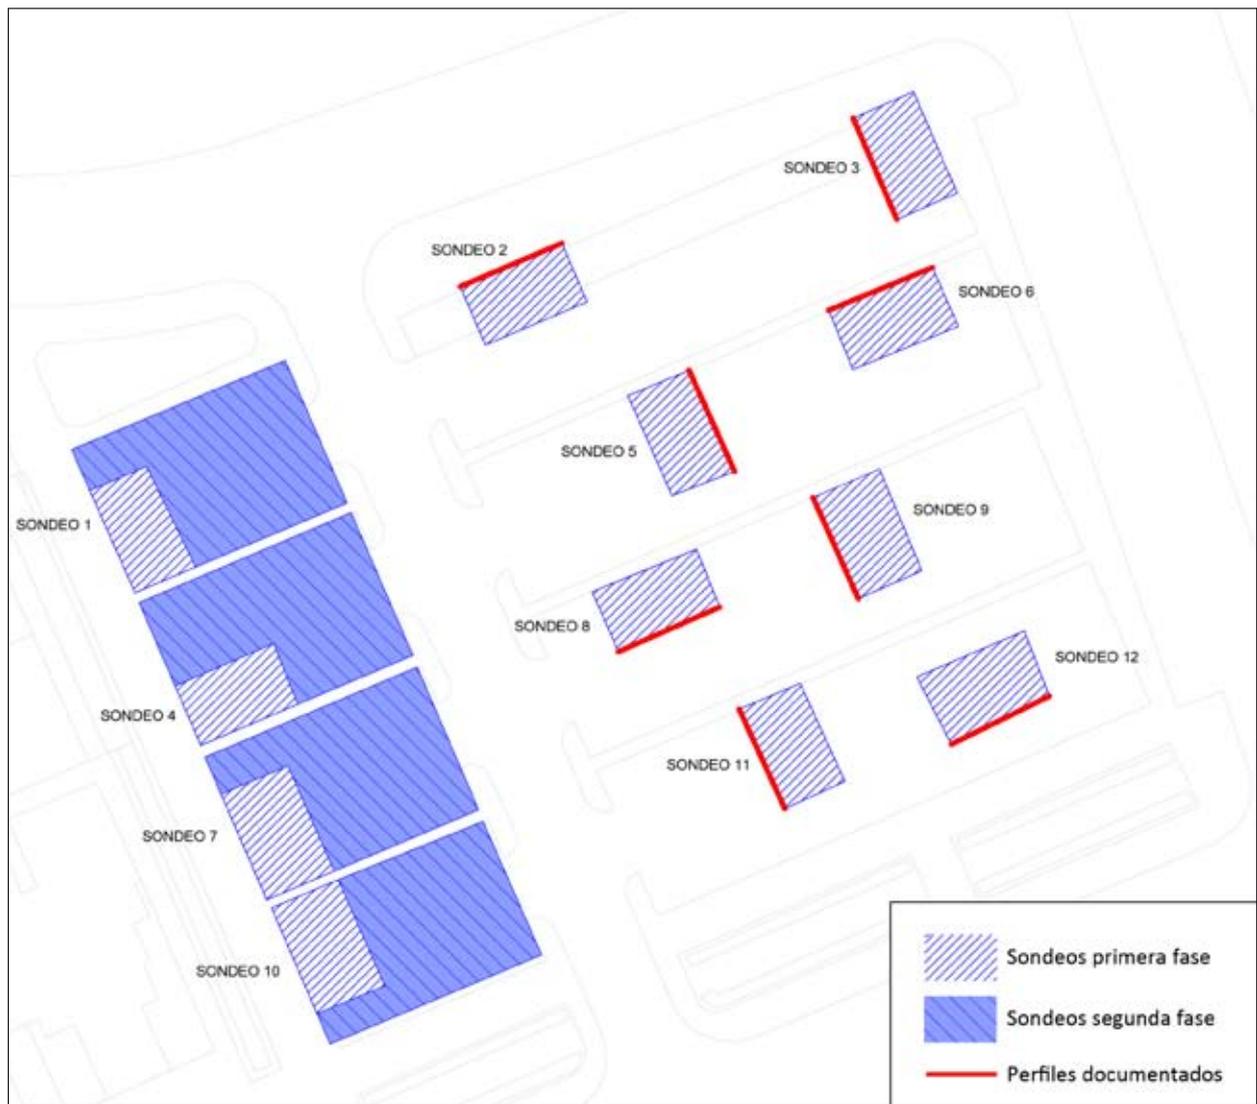
Figura 2. Sondeos practicados en la primera fase de labores arqueológicas, y la ampliación de los sondeos 1, 4, 7 y 10 correspondiente a la segunda fase de trabajo.

Siguiendo las prescripciones definidas por la Normativa de protección del Patrimonio Arqueológico del Texto Refundido del Plan General de Ordenación Urbana en relación con la Zona 13 (“Vallero”), en que se encuadra nuestro solar, el proyecto de A.A.P. contempló una primera fase de 12 sondeos de 6 x 10 m., cubriendo la superficie mínima exigida en la citada Normativa. En esta primera fase de trabajo se procedió al replanteo y excavación de los 12 sondeos estratigráficos en los que se preveía documentar la presencia o ausencia de estratos o estructuras susceptibles de ser interpretados con metodología arqueológica. De los 12 sondeos practicados, tan sólo los 4 que se abrieron en el tercio occidental del solar (Sondeos 1, 4, 7 y 10) arrojaron resultados positivos, mientras que los otros 8 sondeos distribuidos por los dos tercios restantes de la superficie del solar ofrecieron resultados negativos desde el punto de vista arqueológico (Figura 4).

La entidad de los depósitos arqueológicos exhumados en los Sondeos 1, 4, 7 y 10, unido al uso del solar como vertedero de materiales constructivos y zona de cultivo, nos llevó a plantear una solución metodológica que permitiese la mejor comprensión científica del yacimiento. Por ello, se pasó a ejecutar la segunda fase de actuación proyectada –a fin de registrar y documentar la planta completa de las estructuras de interés arqueológico exhumadas–, ampliando más del doble estos cuatro sondeos con depósitos arqueológicos. Así, se definieron en este sector occidental del solar cuatro grandes espacios de 21 x 14 m., con una superficie final de 300 m² cada uno.

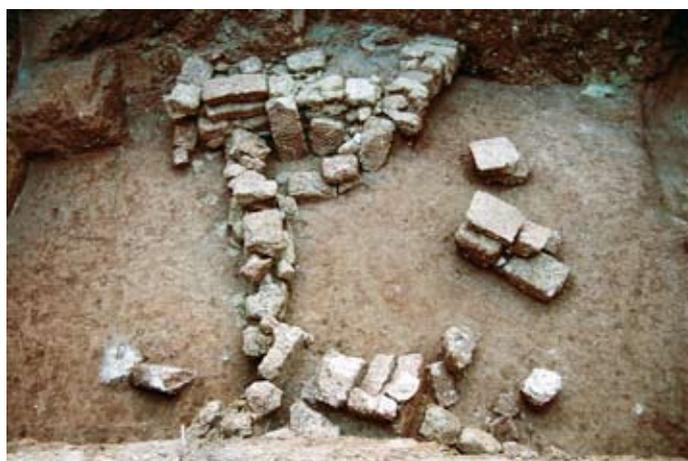
Figura 7. Fase 1 (Califal): vista general del Sondeo 1 en la que se aprecian las cimentaciones UU.EE. 26, 38 y 40.

A esta fase vinculamos tan sólo cuatro alineaciones, altamente saqueadas y arrasadas por la intensa actividad constructiva desarrollada durante la fase posterior. Tres de ellas (UE.EE. 26, 38 y 40) pertenecen al Sondeo 1 (Figura 7), y la tercera (U.E. 13) al Sondeo 4. Se trata de estructuras realizadas con sillares de calcarenitas dispuesto a tabla o de mampostería irregular de sillarejos.

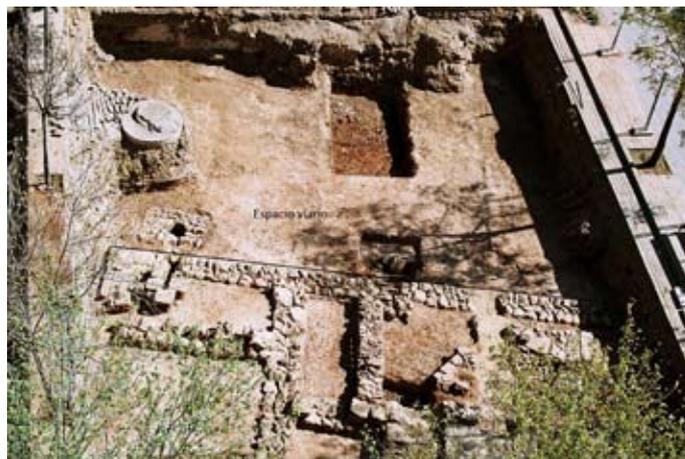
Figura 9. Fase 2 (Califal): vista general de la calle o espacio viario (E-22) identificada en el Sondeo 10.

Este espacio público lo hemos identificado como E-22 y estaría delimitando al Este los distintos espacios domésticos que ocupaban la crujía delantera de las distintas viviendas (E-13, 14, 15, 16, 17 y 18), perfectamente alineadas con dicha calle. El vial, que discurre en sentido prácticamente N-S, se hallaba completamente arrasado por las afecciones ulteriores, lo que ha impedido la identificación de cualquier evidencia física del mismo (pavimentación, preparación de la misma, etc.); tan sólo conocemos de él su delimitación occidental, la ancha cimentación de mampostería de calcarenita, caliza y cantos rodados (U.E. 134), sobre la que se levantaría la alineación de fachada de las casas.

El sistema de evacuación de aguas residuales documentado en esta calle del arrabal consiste en una serie de canalizaciones o desagües que vierten los residuos orgánicos desde las letrinas a pozos ciegos dispuestos en el espacio viario, junto a la fachada de la vivienda. En cambio, no se ha documentado ninguna cloaca o colector co-

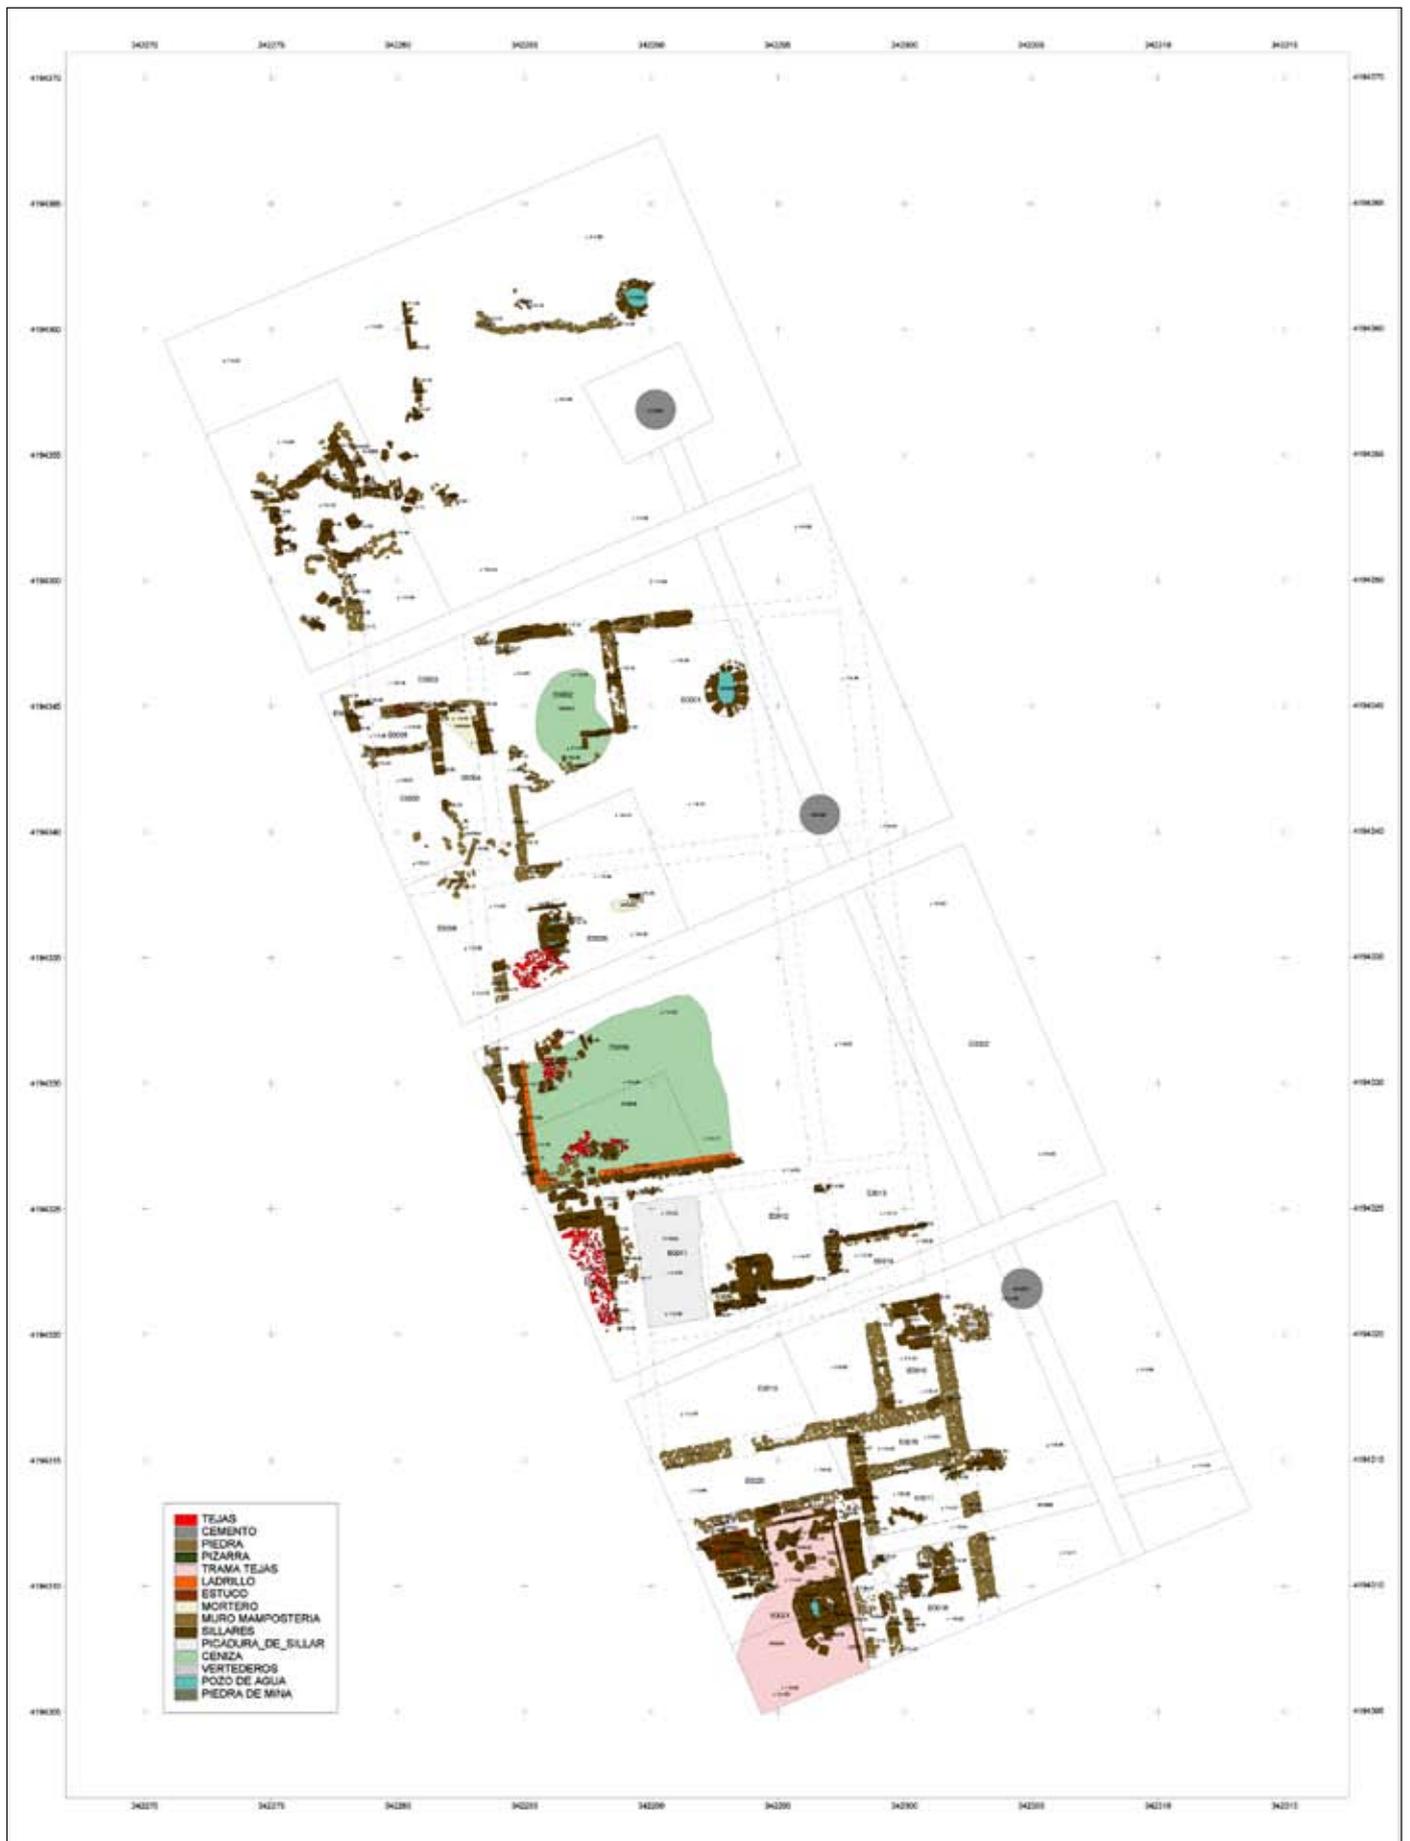
Figura 5. Planta general final de la excavación.

La secuencia estratigráfica documentada en esta A.A.P. viene a constatar la existencia de varias fases históricas de ocupación en este sector, destacando las correspondientes a época medieval islámica:

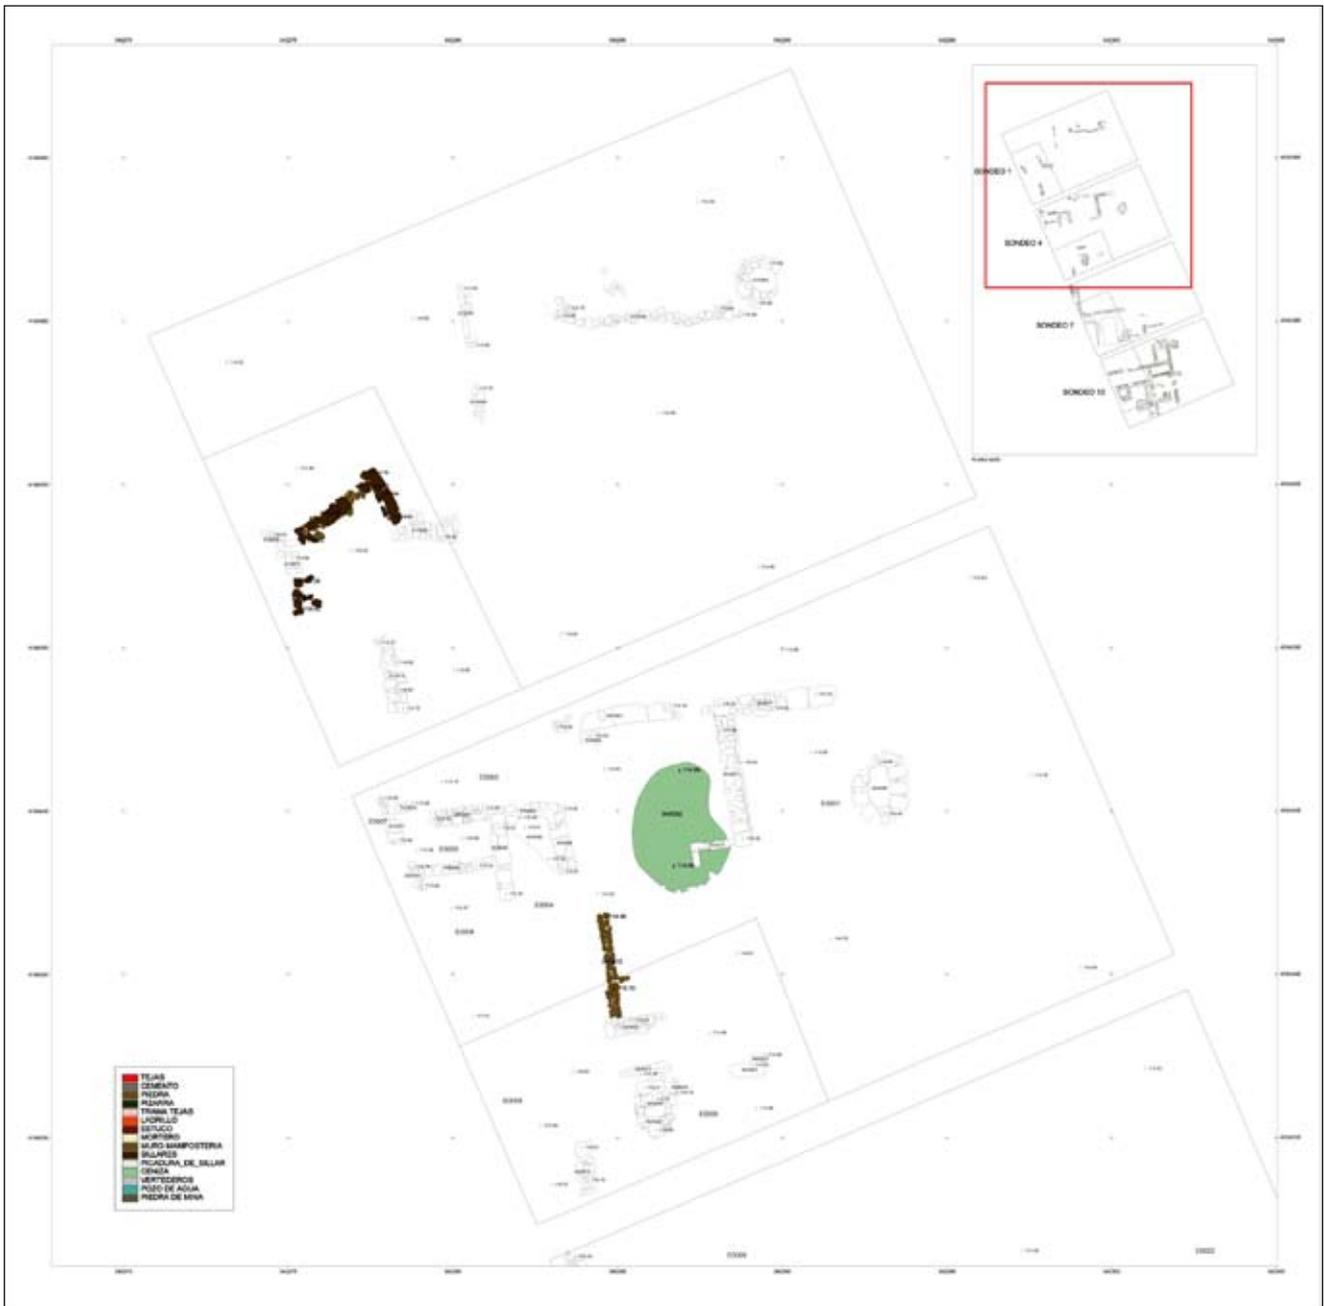
Figura 6. Fase 1 (Califal): planta general.

Esta fase vendría a definir el primer momento constructivo detectado durante el proceso de excavación, si bien la escasez de estructuras pertenecientes a esta fase y el alto nivel de arrasamiento y saqueo, imposibilitan la delimitación de espacios y su funcionalidad original, así como una datación concisa de los mismos.

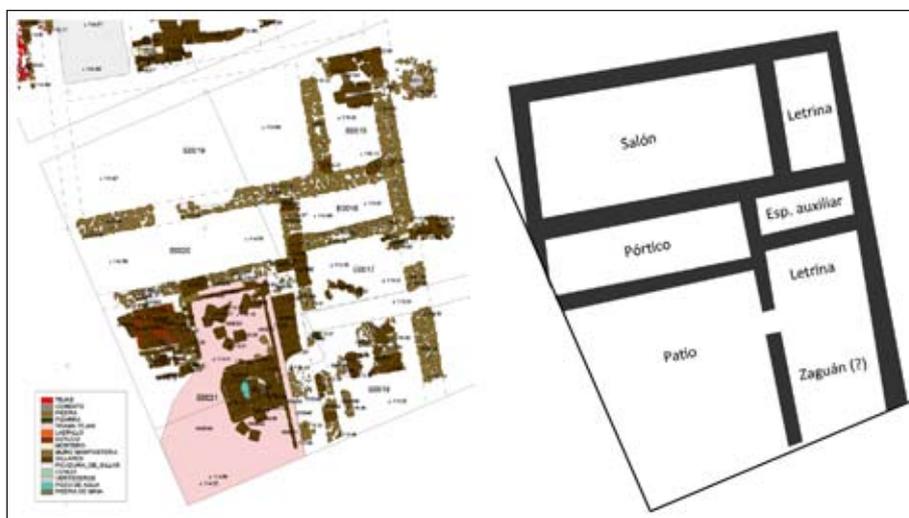
Figura 10. Fase 2 (Califal): planimetrías de la Casa A.

Casa A (Sondeo 10): Situada en el sector meridional, linda al S con la Casa B, al W y al E con la calle o E- 22 (Figura 10). Se trata de la vivienda mejor conservada y la componen los Espacios E-15 a E-21. Esta vivienda, de considerables dimensiones, presenta una crujía de acceso o entrada, en la que se definen al menos 4 espacios de planta rectangular y características dispares. Desconocemos el acceso principal de la vivienda, si bien encontramos un espacio dentro de la vivienda que desempeñaría esta función de tránsito: el E-16, que aparece definido como un estrecho pasillo de acceso directo desde la calle al patio (E-20)(10). Ignoramos si además la vivienda contaría con otro acceso desde el exterior, ya que el E-18 –pavimentado con losas de calcarenita cimentadas con cantos rodados (UU.EE. 78 y 79)–, podría interpretarse como zaguán de entrada a la vivienda e incluso, por sus peculiaridades técnicas, como un posible establo (11).

En el ángulo NE de la vivienda y formando parte de esta primera crujía, aparece una letrina (E- 15), de reducidas dimensiones y junto al acceso de la vivienda (E-16). La letrina se dispondría en el ángulo de la estancia –pavimentada con losas de caliza, sobre una preparación de mortero de cal apisonada (U.E. 101)– y vertería los residuos a través de una pequeña atarjea o desagüe (U.E. 102) hasta un pozo ciego, definido en la calle junto a la línea de fachada. La embocadura de esta letrina, definida por tres grandes sillares de caliza, se halla levemente sobrelevada respecto al pavimento de la

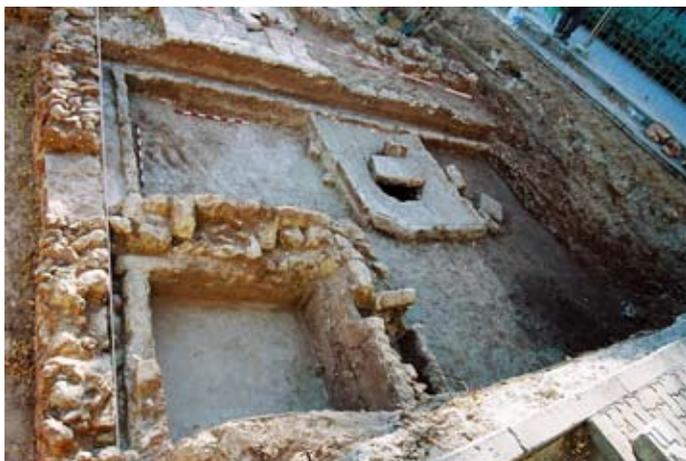
Figura 11. Fase 2 (Califal): vista general del patio porticado (E-21) de la Casa A.

Como hemos comentado, a través de esta crujía se accedería al patio de la vivienda (E-21), un amplio espacio abierto de planta cuadrangular, que actuaría como elemento central y vertebrador de la casa (Figura 11). En el ejemplo que nos ocupa, este papel preponderante en el esquema de la vivienda que representa el patio se potencia mucho más, por las dimensiones y complejidad del mismo. Como una constante en los distintos patios documentados en esta intervención, este espacio se nos presenta como una superficie rehundida o vaciada respecto a la cota que presentan el resto de espacios compositivos de la vivienda y el propio andén enlosado que recorre su lado W (U.E. 31). Desconocemos su pavimento original; tal vez, se realizó con mortero de cal pintado a la almagra, como evidencian tanto la abundancia de este material entremezclado con numerosas tejas en el derrumbe que cubre la mitad septentrional de este espacio abierto, como el uso de este acabado o revestimiento en casi todas los elementos compositivos del patio.

Debemos destacar igualmente la pileta cuadrangular que el patio presenta en su lado septentrional (UU.EE. 20, 24, 27, 93 y 97), de unos 2,5 m de lado y aneja al pórtico (E-20) (13). Se trata de una estructura de reducidas dimensiones, revestida interna y externamente por estuco pintado a la almagra (UU.EE. 22 y 29), y que acumularía las aguas de lluvia o extraídas del pozo que se dispone en la zona central del patio. Presenta un ligero buzamiento N-S con el fin de facilitar su vaciado y limpieza, a través de un orificio de salida (U.E. 119) y canalización (UU.EE. 120 y 127) del agua hasta el pozo adyacente.

Este pozo, dispuesto en el centro del lado oriental del patio, presenta un encañado circular que ronda los -4 m de profundidad (U.E. 124), salvando diversas formaciones geológicas estériles hasta alcanzar un posible acuífero subterráneo, seco o a mayor profundidad en la actualidad. En torno a él y entregándose al arriate o canalillo perimetral del patio, se dispone un rebosadero de planta cuadrangular (U.E. 125) y pavimento de losas de calcarenita (U.E. 122), con un claro objetivo decorativo y para evitar que el agua

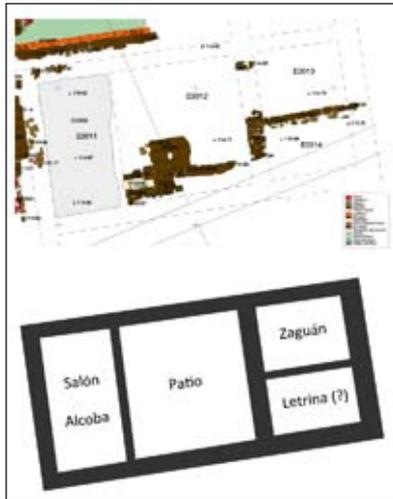
Figura 12. Fase 2 (Califal): planimetrías de la Casa B.

Casa B (Sondeo 7): Se trata de una vivienda de dimensiones reducidas, que colinda al S con la Casa A, al W con la Casa C, al N con la Casa D y al E con la calle o E-22. Está formada por los Espacios E-11 a 14. Esta vivienda presenta planta rectangular, con sendas crujías dispuestas en sus lados menores, flanqueando un patio cuadrangular(15) (Figura 12).

De su crujía de acceso o crujía oriental, perfectamente alineada con la calle, conservamos sólo las cimentaciones de algunos de sus muros perimetrales (UU.EE. 21, 25 y 28). En este sentido, se ha podido documentar una compartimentación en este cuerpo edificado, dividiéndose la crujía en dos pequeñas dependencias (E-13 y 14), de las que no conservamos su pavimentación. Siempre desde el terreno de la hipótesis y trasladando a la vivienda excavada los modelos conocidos que han conformado la imagen de la casa hispanomusulmana, podemos interpretar el E-13 como el zaguán o pasillo de acceso y el E-14 como un espacio indeterminado que bien pudiera ser una letrina –de la que, insistimos, no tenemos evidencias arqueológicas– o un espacio auxiliar.

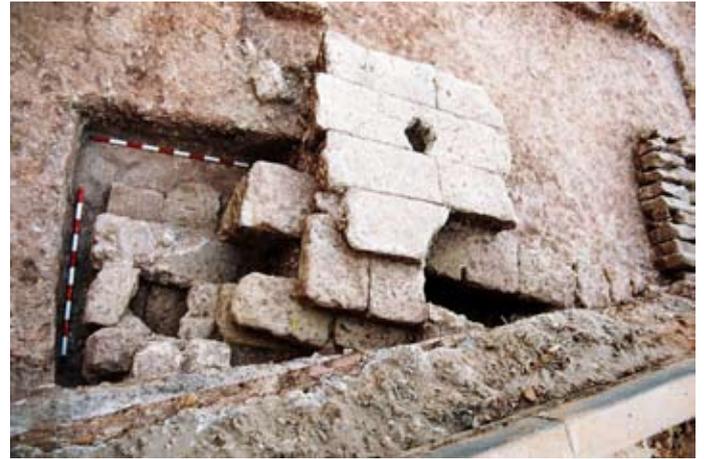
Figura 13. Fase 2 (Califal): vista general del patio pavimentado y la atarjea de desagüe (E-12) de la Casa B (Sondeo 7)

La parte central de la casa la ocuparía un patio cuadrangular o E-12 (Figura 13), pavimentado mediante un cuidado enlosado de calcarenitas (U.E. 30), bajo el que se desarrolla una atarjea con caja y cubierta de sillería revestida con estuco (UU.EE. 32 a 37). El alto nivel de deterioro que presenta ha impedido definir el punto de captación de este desagüe o canalización de saneamiento, pero tal vez debamos situarlo en el extremo occidental del patio. Su orientación y buzamiento W-E están dirigidos a la calle, pasando bajo el E-14 o letrina, donde probablemente recogería las aguas residuales de ésta, para acabar vertiendo en un pozo ciego que, tal vez, se encuentre oculto bajo el testigo no excavado que separa los Sondeos 7 y 10. Los escasos materiales cerámicos recuperados en la colmatación de esta atarjea remiten a época califal avanzada.

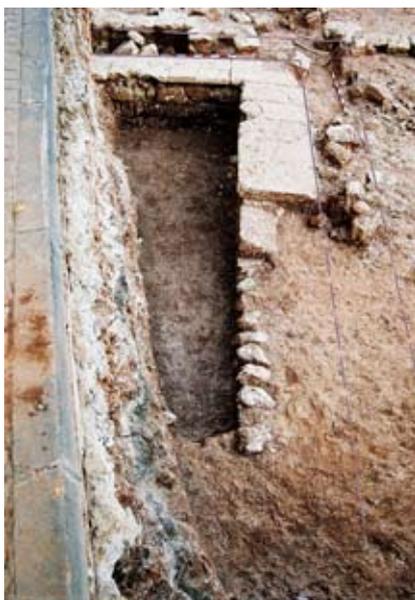
Figura 14. Fase 2 (Califal): vista del encañado de sillería del pozo ovalado documentado en el patio de la Casa C (Sondeo 4).

Como único elemento destacable al interior del patio, se dispuso un pozo de agua, de planta ovalada (Figura 15), que podría relacionarse por su tipología con una pequeña noria de mano. Este pozo, excavado en el substrato geológico, presenta un encañado de sillería trabada con mampuestos y cantos rodados (Sondeo 4: U.E. 28), sobre el que se dispone un brocal formado por varios sillares labrados, que conformarían la embocadura ovalada del pozo(16).
