ANUARIO
ARQUEOLÓGICO
DE ANDALUCÍA
2005

MEMORIA DE ACTIVIDADES DE LA PRIMERA CAMPAÑA (2005) DEL PROYECTO DE EXCAVACIÓN SISTEMÁTICA DE *MADINAT ILBIRA* (ATARFE, GRANADA)

ANTONIO MALPICA CUELLO, ALBERTO GARCÍA PORRAS,
JOSÉ MARÍA MARTÍN CIVANTOS, JOSÉ JAVIER ÁLVAREZ GARCÍA

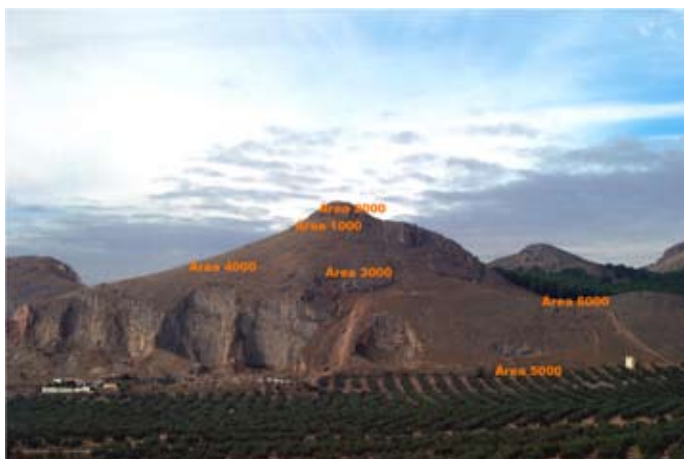
Lámina I. Localización de las áreas de excavación en El Sombrerete, o Alcazaba de Madinat Ilbira

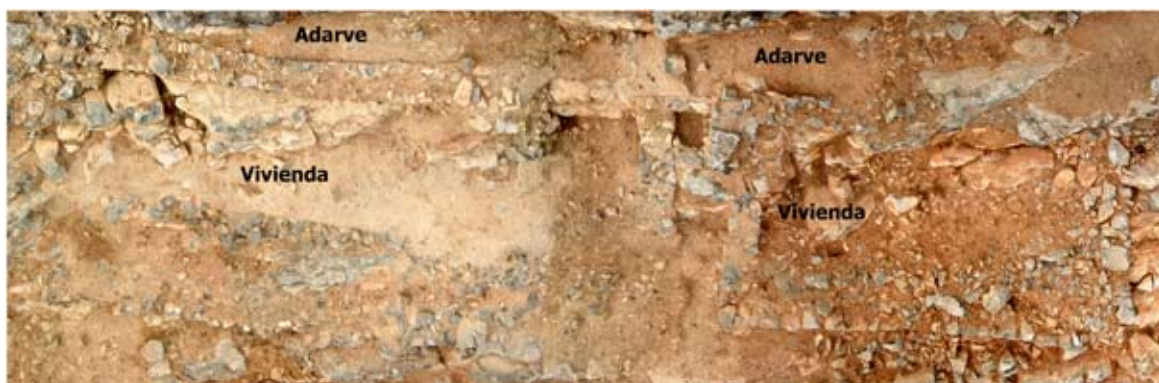
Los pavimentos de los dos complejos estructurales eran blandos. El del CE 1 es de tierra apisonada (UEC/s 011 y 013), aunque en medio de la habitación aflora la roca madre con una superficie plana que es aprovechada como suelo. Los del CE 2 son de un rico mortero de cal. En su caso hemos documentado hasta tres pavimentos distintos (UEC/s 047, 051 y 052), todos más o menos de las mismas características. El más importante de ellos es la UEC 047, que pavimenta la habitación principal (Sector D). Tiene varios niveles para adaptarse a la roca que aflora en la parte occidental, la más alta. Se observan al menos tres alturas, de las cuales la más elevada seguramente no sirvió como suelo sino más bien como poyete ya que se trata de un largo y estrecho afloramiento rocoso cuyas grietas son rellenadas por esta misma unidad.

Aparentemente la planta de los dos complejos estructurales es muy similar: un rectángulo sin divisiones internas, es decir, con una única célula de habitación. Pero, tras su excavación completa, se nos presentan algunas diferencias de interés. Además de las que se observan en el tipo de tapial y en el pavimento, el acceso en cada una de ellas parece que se realizaba de forma diferente: mientras en el CE 1 la estructura cuadrangular adosada al muro oriental ha sido interpretada como tranco de acceso desde la parte baja, la entrada al CE 2 se debía de realizar desde el adarve, es decir, por la parte alta. Este hecho supondría que la casa situada al S tendría en realidad una planta algo más compleja tal y como adelantábamos al describir las unidades del Sector D.

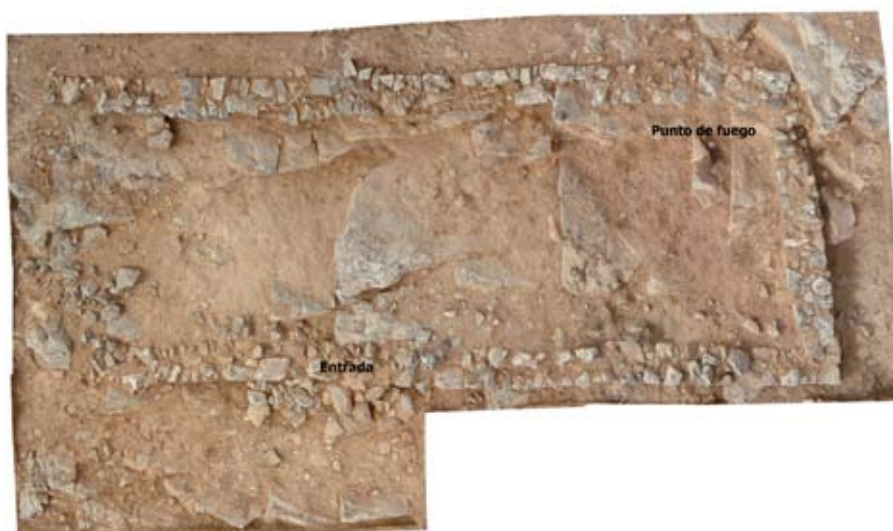
Lámina III. Lámina elevada del Sondeo 4100 tras su excavación

En el sondeo 4100 se ha documentado un único complejo estructural (CE-1), formado por una sola habitación de forma rectangular, con una orientación norte-sur. En torno a él es posible que se desarrollara un espacio abierto, posiblemente pavimentado. Tal vez tuviera un carácter público. Sin embargo este extremo hay que esperar para confirmarlo. Hasta ahora no se ha llevado a cabo un análisis espacial que ponga en relación este complejo con otros muchos que existen en el resto del área 4000.

Los restos visibles de los muros son de mampostería no concertada, que forman un zócalo sobre el que se levantaría un tapial de tierra, cuyos derrumbes han sido documentados en los estratos mezclados con los restos de la techumbre (UEN/s 002, 012 y 019) o prácticamente sin tejas (UEN 004 y 018). El tapial posiblemente era de un color rojo y pobre en tierra por lo que puede deducirse de un primer análisis ocular. La techumbre era de tejas, en general de grandes dimensiones e incluso algunas extraordinarias. Estaban ligadas por un mortero, del que han quedado restos en uno de los derrumbes (UEN 013). Al encontrarlas a ambos lados del complejo estructural (UEN/s 002, 018 y 19), podría pensarse que la cubierta era a dos aguas, pero tampoco hay que desechar la posibilidad de que fuera a una sola. En apoyo de esta segunda opción hay que señalar que un número menor de tejas se halla en algunos puntos, pudiendo estar allí acumuladas por la erosión de estructuras situadas más arriba.

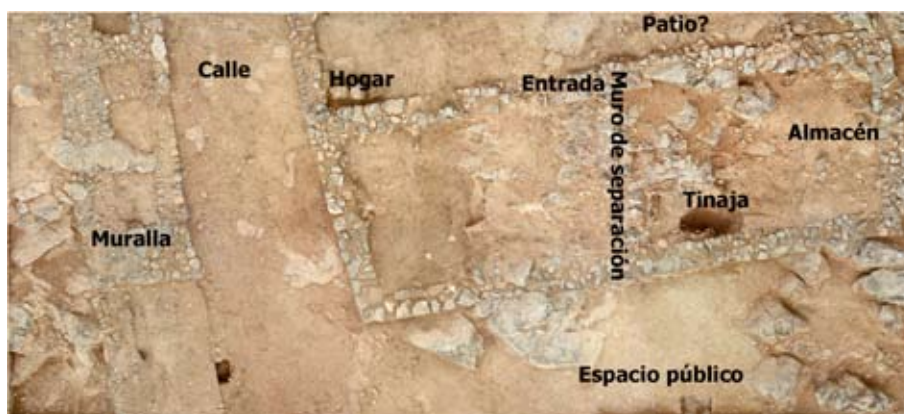
Lámina IV. Lámina elevada del Sondeo 4200 tras su excavación

En el sondeo 4200 se han documentado parte de dos complejos estructurales (CE-1 y 2) que sobrepasaban los límites del área excavada. El primero de ellos es parte de una casa compleja, organizada en torno a un patio. El segundo es la muralla de la alcabaza que desciende desde la parte alta del cerro de El Sombrerete y continúa al sur del sondeo hasta el punto en el que las canteras modernas han roto los depósitos por completo.

A pesar de que su planta sea diferente y más compleja, la técnica constructiva del CE-1 es similar al resto de las documentadas en el área 4000 y 3000. Las estructuras se levantan directamente sobre la roca o bien sobre un relleno de tierra roja con grava y piedras de pequeño tamaño que es la propia matriz geológica adaptada y modificada para homogeneizar el espacio entre la roca madre. Así ocurre bajo los pavimentos que apoyan en parte sobre la roca (UEC/s 035 y 037 en el patio y UEC 056 en la crujía meridional). Los muros de la casa eran de tapial. A juzgar por los derrumbes (UEN/s 010, 012, 033 y 052) seguramente se tratara de un tapial de tierra rico en cal y de color amarillento claro. El tapial montaba sobre un zócalo de mampostería cuya altura variaba en función de la disposición de la roca, que a veces formaba parte del alzado del propio muro, y de la diferencia de altura. La altura máxima conservada se encuentra en el muro meridional donde se superan los 0,45 m. La mampostería es siempre no concertada, formada por piedras irregulares, generalmente de mediano tamaño, ligadas con tierra o un mortero pobre en cal. Todos los muros traban entre sí, por lo que no puede hablarse de distintas fases constructivas o ampliaciones.

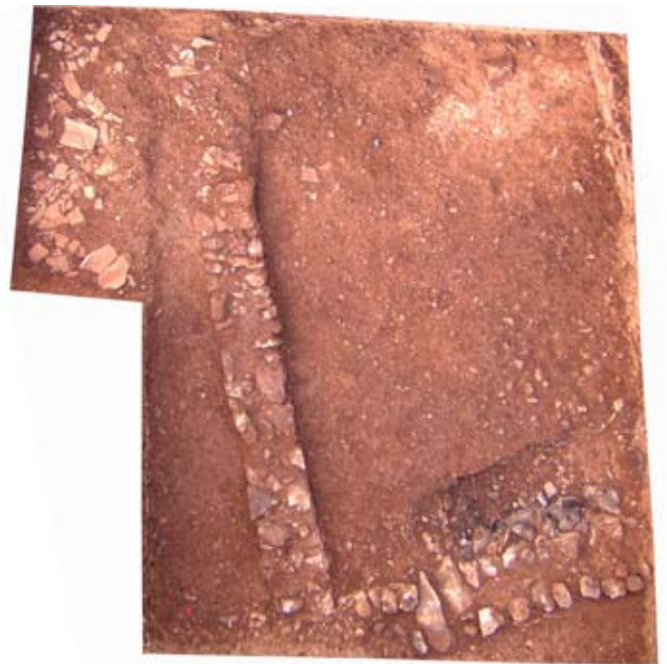
Lámina V. Lámina elevada del Sondeo 5100

El sondeo 5100, aunque de forma parcial, ha puesto al descubierto parte de un complejo estructural conformado en torno a un patio central descubierto en el que se localiza un hogar cuyas dimensiones exceden de las propiamente domésticas y en cuyas cenizas se han recuperado escorias metálicas vinculadas sin duda a alguna actividad artesanal.

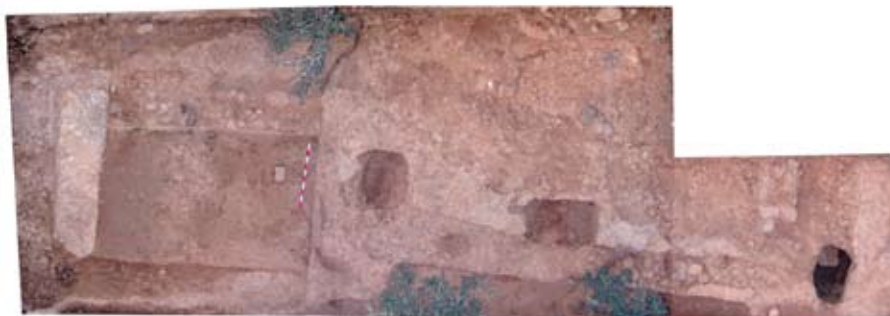
Lámina VI. Lámina elevada del Sondeo 5200

Por su parte el sondeo 5200 muestra una estructura más compleja. La roca trabajada ha servido para configurar la articulación del mismo. Así mediante grandes rebajes en la misma, y en sentido sur-norte han creado plataformas en las que se han ubicado diferentes

El taller se ubica en un espacio cubierto a la izquierda del sondeo delimitado por muros resultantes de la excavación de la roca y compartimentación interna de muros de mampostería. El suelo al exterior de la estancia es directamente la roca mientras que en el interior es un pavimento de mortero de cal y árido sobre el que posiblemente se ubicase una solera de ladrillo.

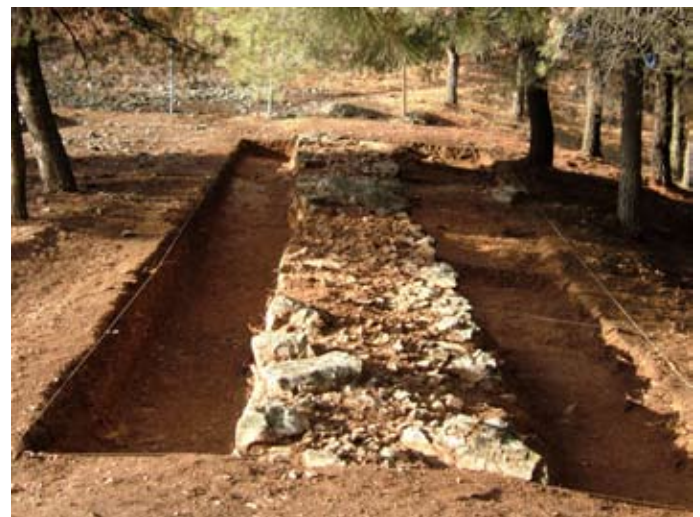
Lámina VIII. Muralla encontrada en el Sondeo 6100

La muralla aparecida en el Sondeo 6100 lo recorre en toda su longitud, o sea, 20 m. Su anchura máxima es de 1,80 m y mínima de 1,40 m en aquellos tramos en donde se ha perdido al menos una de sus caras. Esta falta es debida a la capacidad destructiva de las raíces de los pinos que se encuentran en su entorno. La altura máxima conservada de esta estructura es de 0,50 m y la mínima está entre los 0,15 y 0,20 m.

Ya se ha dicho que la técnica constructiva es la de muro a saco, es decir, se trazan dos hiladas de grandes piedras y se rellena su interior con un ripio, que parece unido en el presente caso por un mortero con poca cal. Seguramente servía de base para un desarrollo en vertical de la muralla de tapial.

Por lo general, hay grandes bloques de piedras que definen ambas caras de la muralla. Cuando no existen, se observan hasta tres hiladas que los sustituyen. Algunos de aquéllos son de un tamaño considerable. Uno llega a tener 1,25 m de longitud, 0,80 m de ancho y 0,30 m de altura. Otro es de 1,20 m x 0,60 m x 0,65 de alto.

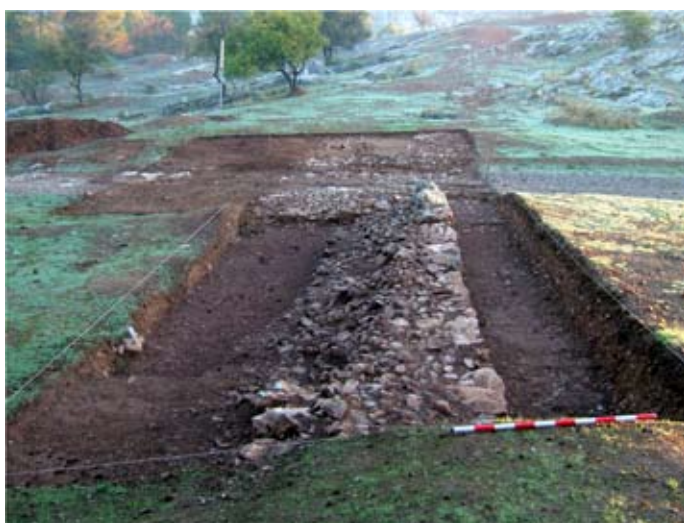
Lámina IX. Vista de la muralla y puerta de entrada en el Sondeo 6200

Sobresale en la parte exterior y en dirección oeste una estructura (E-4) de planta rectangular e incompleta, que ha sido identificada como una torre que servía para proteger la puerta de entrada a la alcazaba. Sus medidas son: 2,10 m de longitud; 2,65 de anchura máxima y 1,10 m de mínima. Sólo se conserva una hilada de piedras de pequeño tamaño, a excepción de las que definen la cara norte.

Esta torre flanqueaba un hueco (E-3) de 2,80 m, que eran 3,60 m si añadimos el grosor de las dos jambas. Parece que el pavimento de esta entrada (UEC 018) estaba formado por un mortero con menos cal que en el resto de la plataforma de base. Monta sobre un relleno de tierra roja, que procede de la matriz geológica (UEN 017) y que ha sido utilizada para igualar los desniveles que hay entre la roca madre. Dicho pavimento estaba afectado seriamente por el paso de los vehículos que circulaban hasta hace poco por allí.
