ANUARIO
ARQUEOLÓGICO
DE ANDALUCÍA
2005

CONTROL ARQUEOLÓGICO DE LOS MOVIMIENTOS DE TIERRAS EN DIVERSAS CALLES DEL ALBAICÍN

Resumen: En la actividad de control de los movimientos de tierras durante las obras de urbanización del eje urbano Calderería-San Miguel Bajo y otras calles del bajo Albaicín se ha constatado la existencia de una red de infraestructuras que desde época romana hasta la actualidad conserva prácticamente el mismo trazado. Así mismo se ha constatado la presencia de algunas de las estructuras que determinaban la trama urbana en la edad moderna (alineaciones de fachada, trazado de calles etc) que se conservan en mayor o menor medida soterradas. Debido a la enorme extensión del área afectada en este artículo se presenta tan sólo lo más significativo.

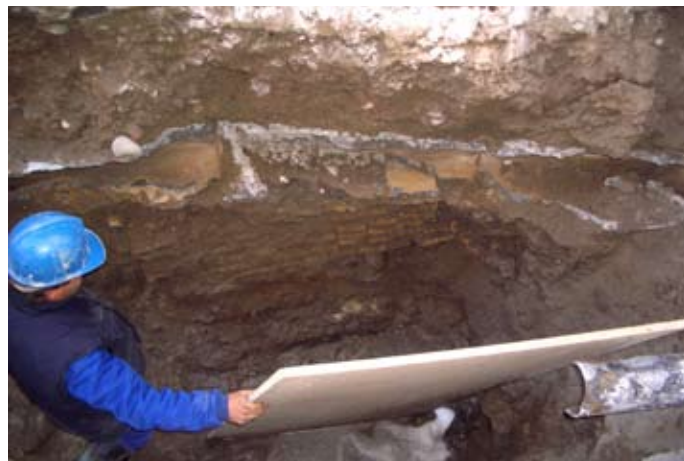
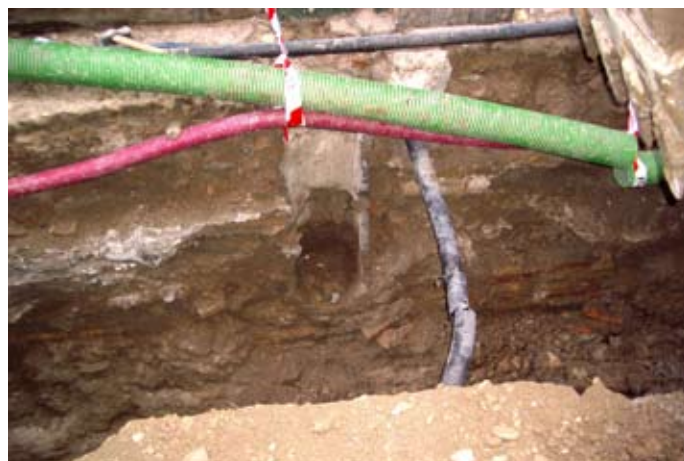
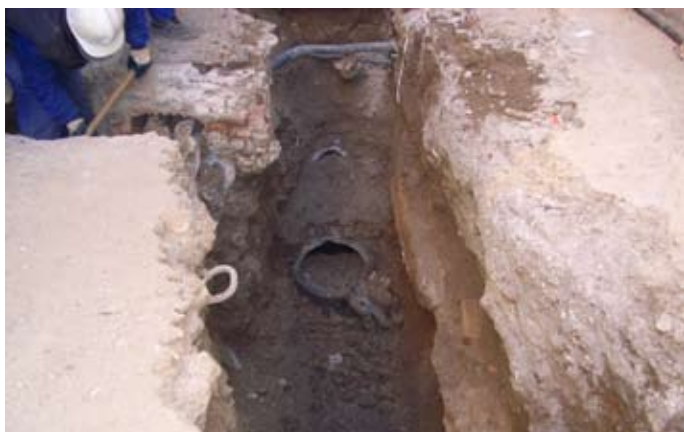
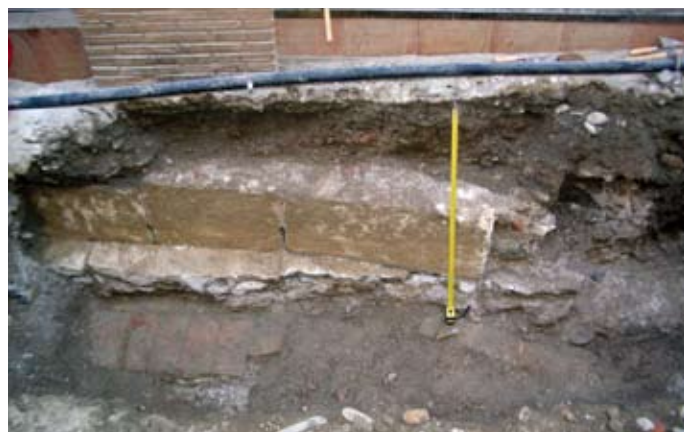
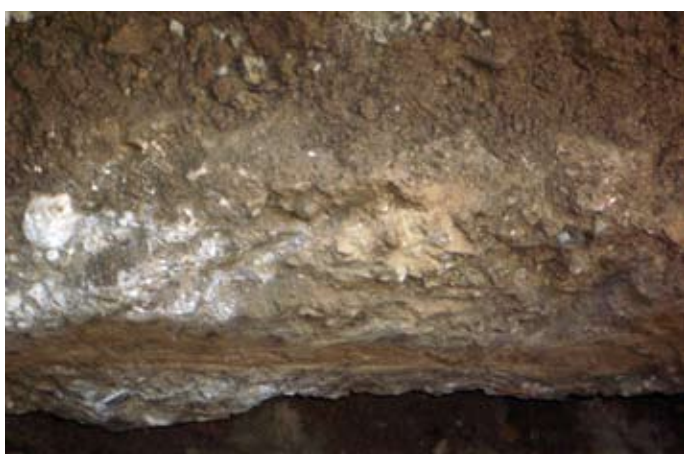
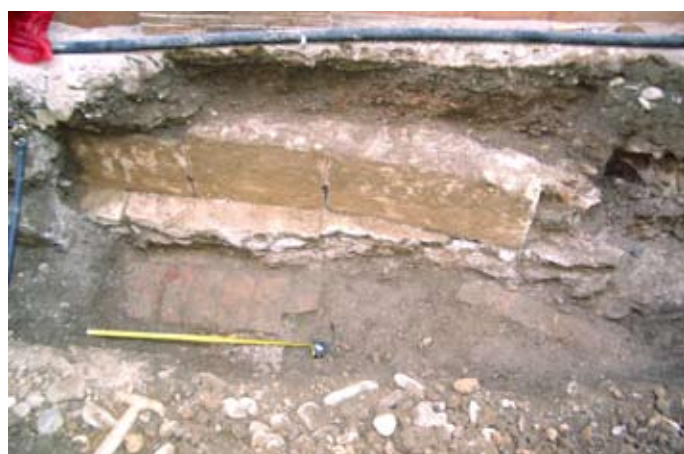
Durante las obras de urbanización se documentó en el perfil N un muro de piedras de cantería, dispuestas a modo de pared de una acequia, con base de la misma piedra sobre preparado de hormigón, y esto a su vez sobre solera de ladrillo. El murete lleva una dirección oblicua al sentido de la calle, prolongándose bajo las viviendas en dirección NE. La parte que se pudo documentar esta formada por tres sillares de unos 0,55m de longitud, 0,40m de altura y 0,13m de espesor, trabadas en las juntas con mortero de cal. Las piedras sobre las que asienta son calizas grises, de unos 0,10m de espesor. Bajo la cama de hormigón, y adentrándose hacia las viviendas, se encuentran los ladrillos, de los que se han reconocido dos filas alineadas sobre una capa de mortero de agarre de cal. Continúan hacia arriba, en sentido este, con una dirección que parece algo quebrada respecto al murete de piedras. Este último está cortado, conservándose a lo largo de 1m la base de hormigón, y perdiéndose después por completo. Se interpretó como una conducción de agua, posible acequia, asociada posiblemente con el ramal de uso de un número reducido de viviendas de la de Axares y con la que más tarde confluye en la calle Elvira y calle Cárcel Baja. La acequia se cubrió con geotextil y con una capa de arena limpia y las tuberías se desviaron hacia el lateral sur de la zanja.

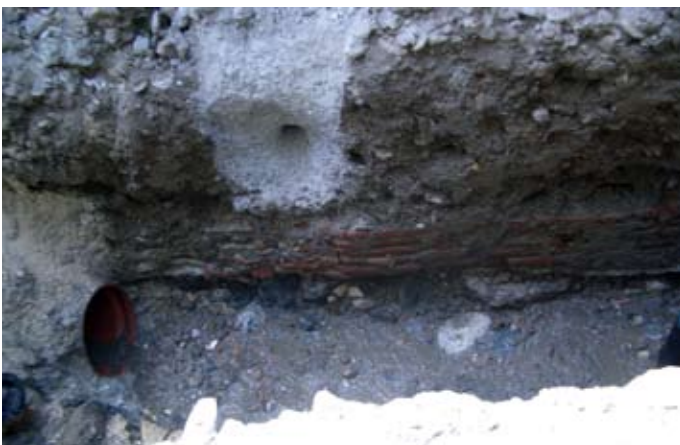
Se documentó la presencia de algún elemento de poco interés como una conducción de agua con paredes, base y cubierta de ladrillo, de 0,30m de anchura y 0,25m de alto, empotrada en el perfil norte de la zanja, y que parecía seguir en dirección hacia la placeta de San José. Los materiales del vaciado fueron por una parte tierras sueltas de color grisáceo y marrón, rellenando el contorno de los conglomerados rojizos de la Formación Alhambra, que en este lugar se encuentran bastante superficiales.

Pared de ladrillo de la conducción de agua

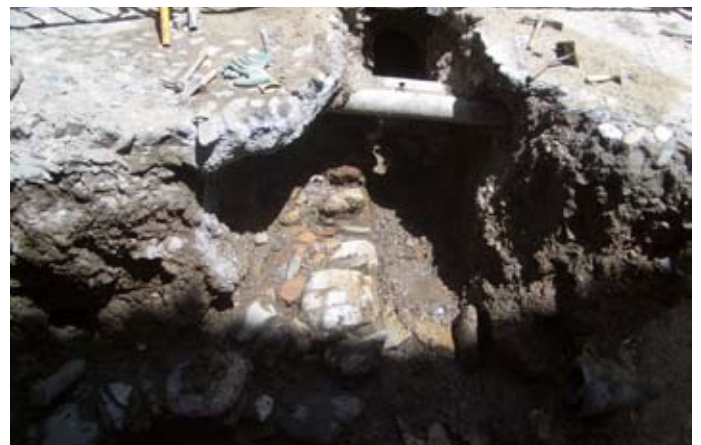
viviendas, y trabado con el muro antes mencionado había un pozo o fosa séptica circular, de 1,40m de diámetro, formado por hiladas de piedras uniformes en tamaño y bien dispuestas, seccionado al menos hasta la cota de la base del tubo de hormigón, por lo que se pudo observar la cara interna. Además, al levantar el tubo de acometida de la misma vivienda, se descubrió un muro perpendicular a los anteriores, con una de las caras más o menos conformada hacia el sur, puede que cerrando el antes mencionado del perfil, estando por tanto casi tangente al perímetro del pozo. Curiosamente la salida de la acometida estaba justo encima del pozo, por lo que se piensa que debió existir antes una canaleta que vertía desde las casas hacia ese pozo.

Perspectiva de la salida de la acometida de la casa. Pozo de piedra bajo la acometida.

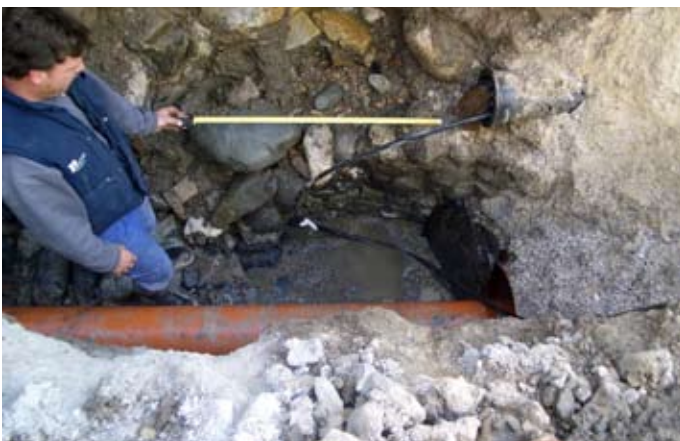
Perspectiva de parte del muro del perfil este.

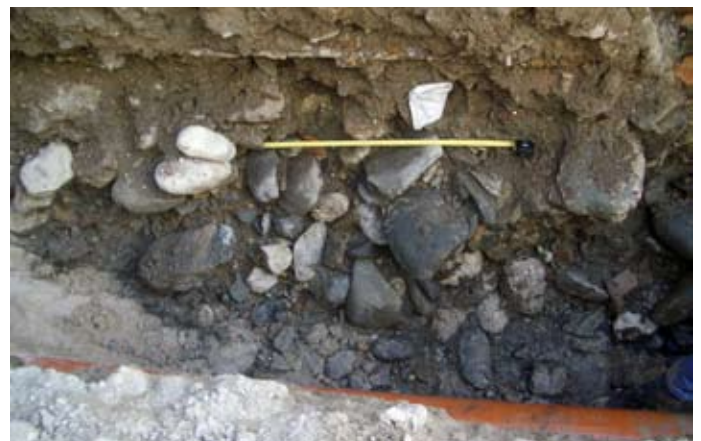
Perspectiva del muro y pozo bajo la acometida.

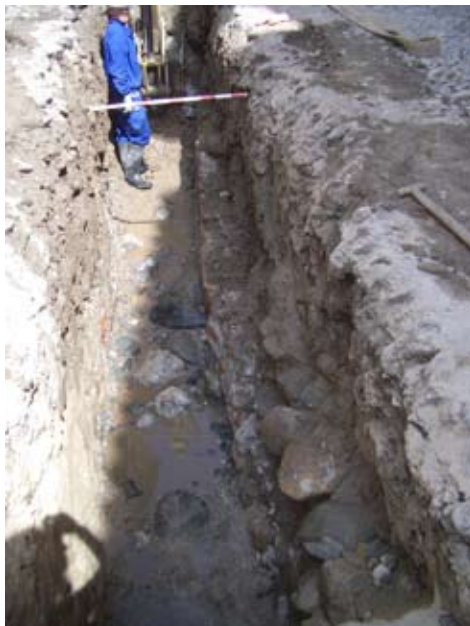
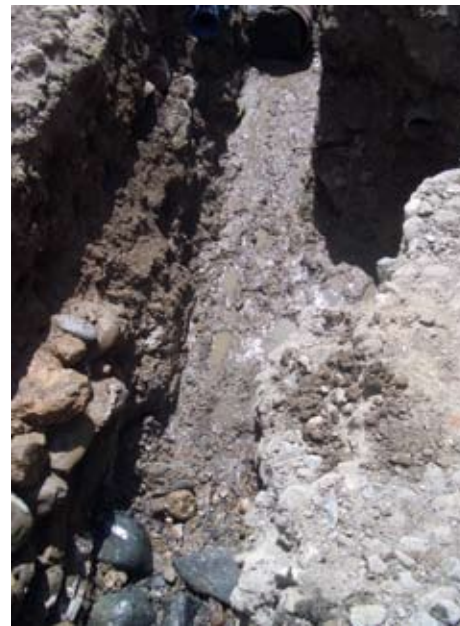
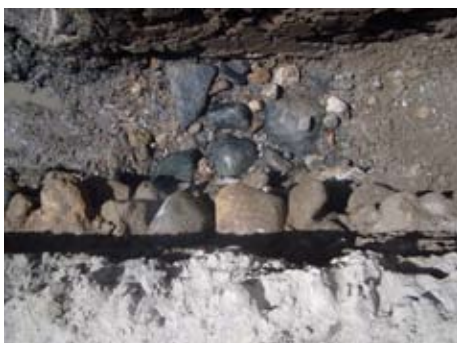
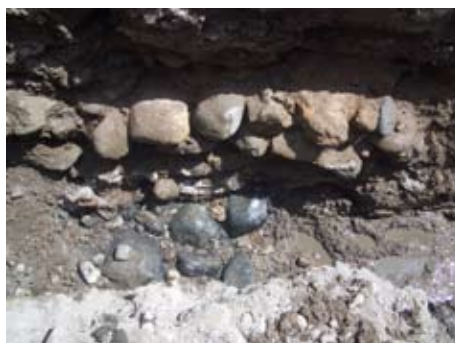
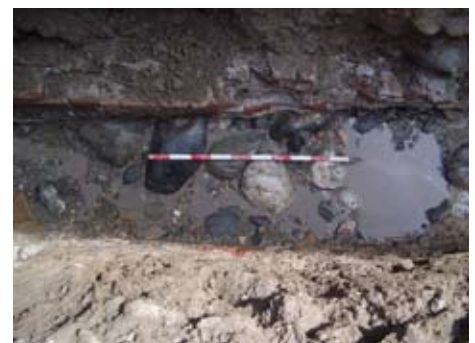
Continuando con la excavación en sentido ascendente siguieron apareciendo piedras bajo la base de la tubería de hormigón, y discontinuamente fragmentos de muros de piedra en el perfil E. En el lado O. desapareció el muro de ladrillo de la acequia unos metros, volviendo luego a aparecer en ambos laterales tras uno de los tramos de muro de piedras. Dicho muro era muy parecido formalmente al que se encontró en el sondeo que se realizó junto a la puerta de la iglesia. Formado por cantos rodados de tamaño homogéneo, en varias hiladas superpuestas trabadas con argamasa de cal. Se documentó un tramo de aproximadamente 2m de longitud y 50cm de altura, con la fábrica más estable que los de la parte baja y con la cara bien conformada hacia el interior de la zanja. Al contrario que

los tramos anteriores parece que este muro rompe el de ladrillos de la acequia, y por lo tanto es posterior a ella. Esta estructura quedó protegida con geotextil y arena. La aparición de ambas paredes interiores de la acequia confirmó la idea, antes apuntada, de que su trazado fue aprovechado para el paso de la red ahora sustituida. Así mismo quedó casi confirmada la relación entre esta conducción y el aljibe, ya que a la altura de la esquina con la calle Bravo, a pocos metros de este, la acequia desaparece del trazado de la zanja, suponiendo que quiebra en dirección a la entrada del aljibe. Ello hace suponer también que parte de la acequia fue destruida al conectar la tubería completa de la calle, en línea más o menos recta, y en el centro de la calzada.

Aparición en la excavación de un muro de piedras en el perfil E. Abajo Vista en planta y perspectiva desde el perfil. Vista en planta del interior de la zanja con las dos caras de la acequia.

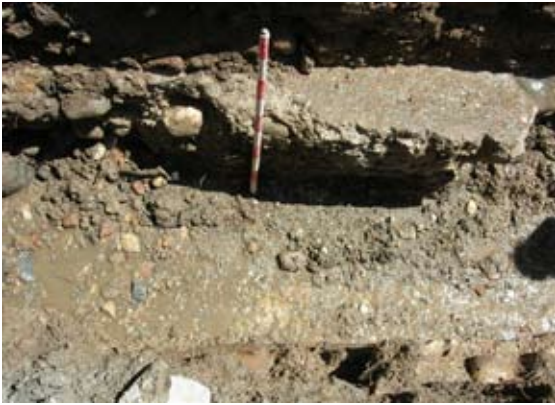
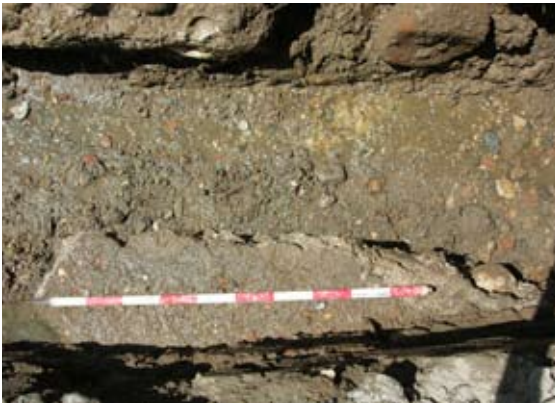
La “plataforma” se interpretó como la base de una conducción de agua, de características parecidas a la que se encontró en el interior de la “Casa del Almirante” y en la manzana A de Álamo del Marqués, de época imperial romana. Dada la imposibilidad de documentar la estructura se decidió protegerla y conservarla soterrada in situ, desviando el trazado de la tubería para que no se viera afectada.

Perspectiva desde arriba de la base de la canalización.

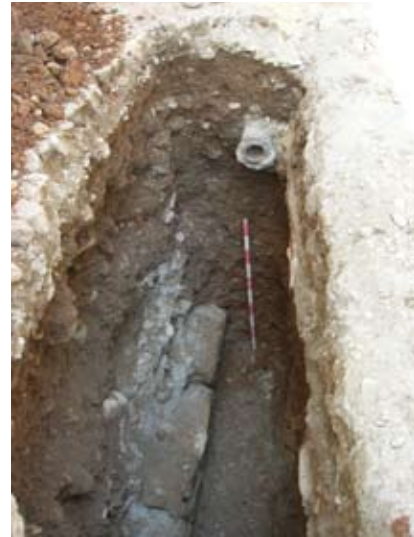
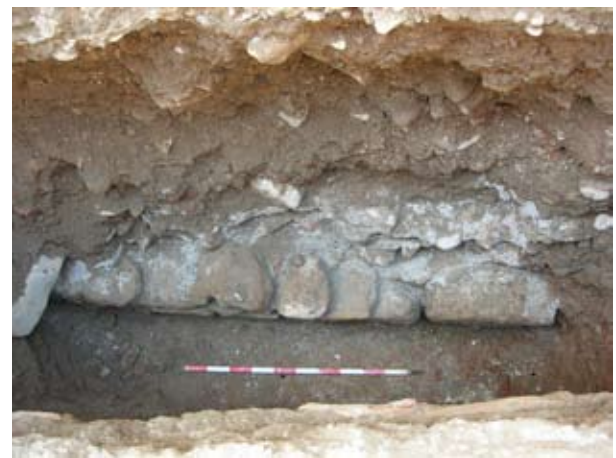
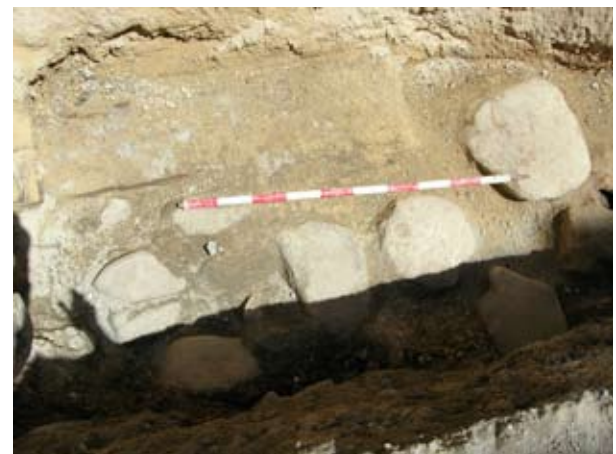
De modo simultáneo se fueron realizando dos ampliaciones de la zanja a la altura de la iglesia de San José y un sondeo independiente. Las catas se llevaron a cabo con medios mecánicos y no aportaron ninguna información arqueológica de interés distinta a la existencia de la acequia de ladrillo así como de los grandes bloques de piedra. El sondeo se hizo con medios manuales pudiendo documentarse a partir de él la existencia de un muro de grandes piedras dispuestas en hiladas y recibidas con argamasa de cal, que parecía ser la base de una estructura cuyo alzado estaría formado por bloques más pequeños. En el otro lado, también existían grandes piedras, aparentemente sin estructurar, parecidas a las encontradas bajo la acequia en las ampliaciones de la zanja. Las reducidas dimensiones y la imposibilidad de poder ampliar en sondeo ni en anchura ni en profundidad, no permitieron la interpretación y adscripción cronológica del muro, así como comprobación de la posible relación de los materiales de la zanja y el sondeo. Ante ello sólo se pudo concluir considerando que en gran parte del área circundante a la iglesia de San José, se encuentran elementos pétreos que por sus dimensiones y naturaleza parecen provenir del alzado de la muralla ibérica, cuyos materiales debieron ser desmontados y reutilizados a lo largo de un periodo de tiempo amplio. El tramo conocido más cercano se encuentra en la manzana de Álamo del Marqués que debe conectar con el tramo alto de San Nicolás atravesando la calle San José a la altura aproximada de la calle Oidores y continuando en dirección noreste. Según esto el área en el que han aparecido las piedras en la excavación de la zanja quedaría extramuros. Dada la escasez de información que actualmente se tiene sobre las posibles reutilizaciones y ampliaciones de la propia muralla, nada es descartable, incluyendo en las hipótesis la posibilidad de que los materiales del alzado de la cerca fueran intencionadamente desplazados a lo largo del tiempo para otros fines. Finalmente el sondeo se rellenó protegiendo los elementos aparecidos con geotextil.

Vista en planta del muro de la parte baja del sondeo. Perspectiva de los bloques de piedra aparecidas en la parte baja del segundo sondeo.

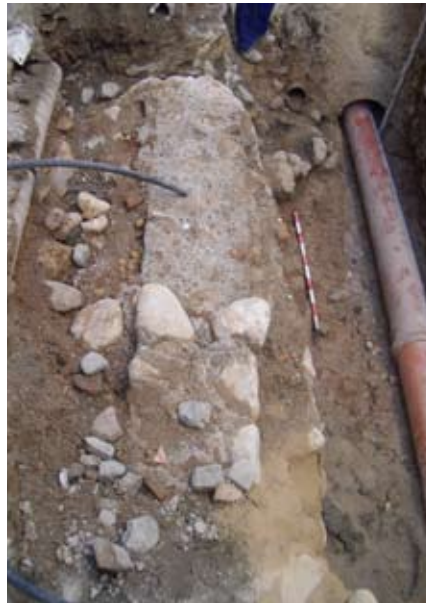
Perspectiva de la excavación y vista desde arriba del primer tramo descubierto.

A la derecha se ve la tubería provisional que hubo que colocar mientras duraban los trabajos arqueológicos. Abajo perspectiva del muro desde arriba.

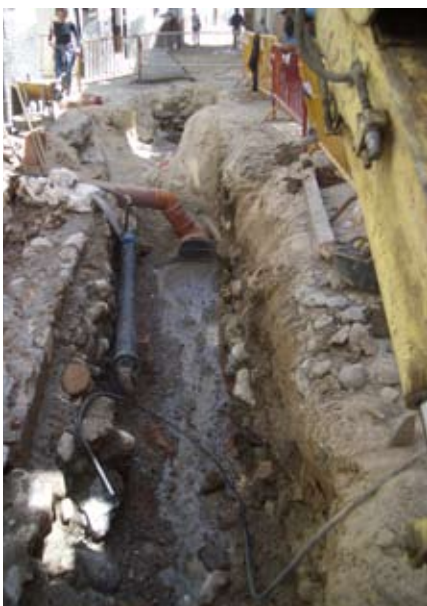
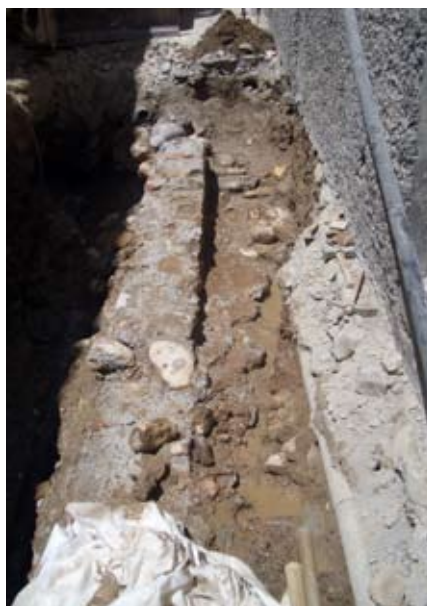
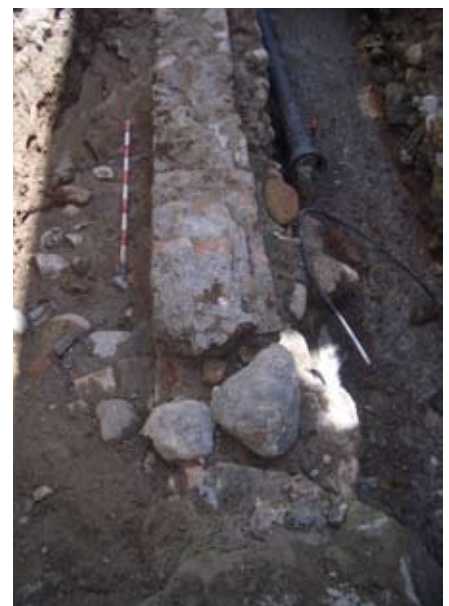
Distintas perspectivas de la excavación con el primer tramo del muro limpio.

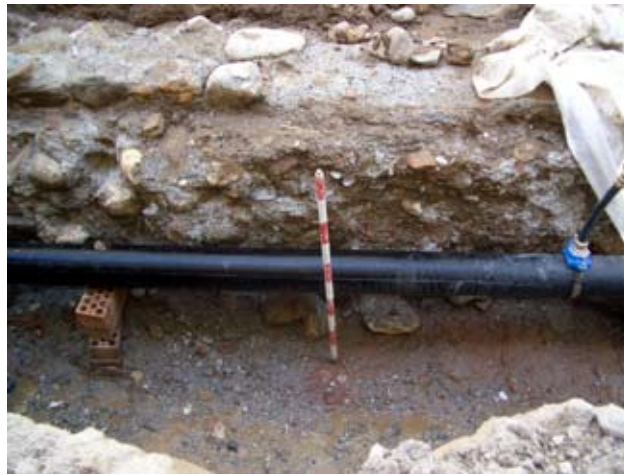
Vista frontal de la estructura completa. Adaptación del paso de la tubería de abastecimiento.

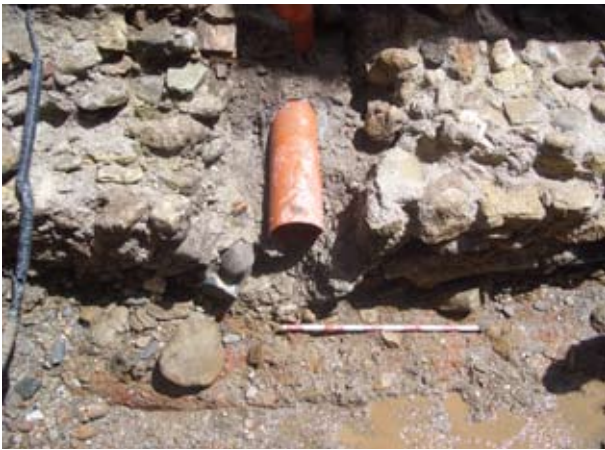
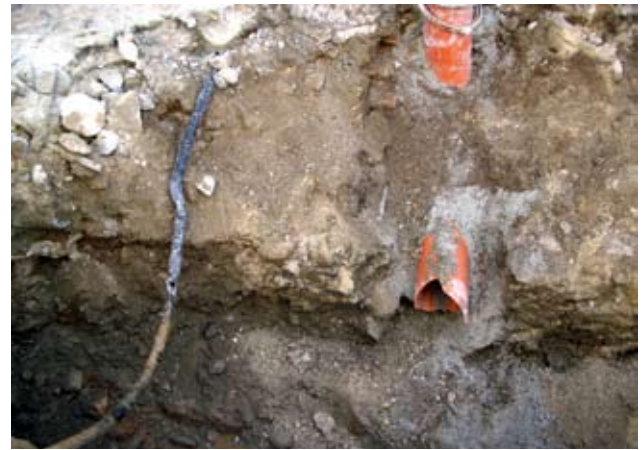
Distintos tramos en los puntos que rompen las acometidas

A lo largo del recorrido los trabajos se desarrollaron de igual manera. El muro estaba roto por las acometidas, y se comprobó que en la parte alta, el alzado estaba desaparecido y en algunos tramos también la propia cimentación.

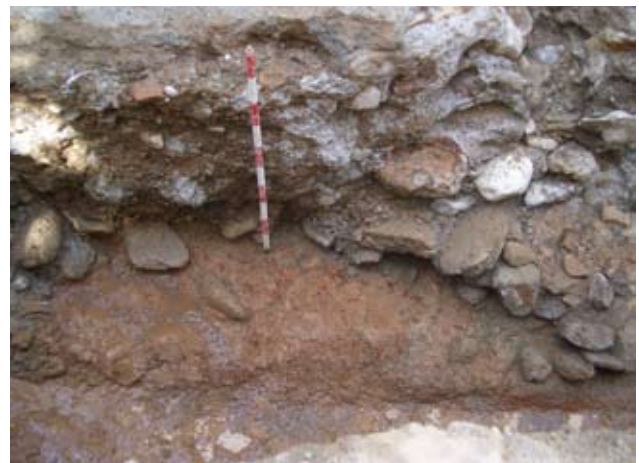
Por otra parte, en casi todo el tramo descubierto esta estructura asienta sobre un nivel rojizo de alpañata limpia, sin apenas clastos y

por lo tanto poco cementada. Este material que invade toda la zanja es de características semejantes a los del talud de la muralla ibérica documentado en el solar de la manzana B de la calle Álamo del Marqués. Las dificultades de seguridad y sobre todo de salubridad no permitieron realizar sondeos en la propia zanja para comprobar el espesor, la composición o las relaciones de ese nivel rojizo (la tubería abierta vertía las aguas fecales continuamente).

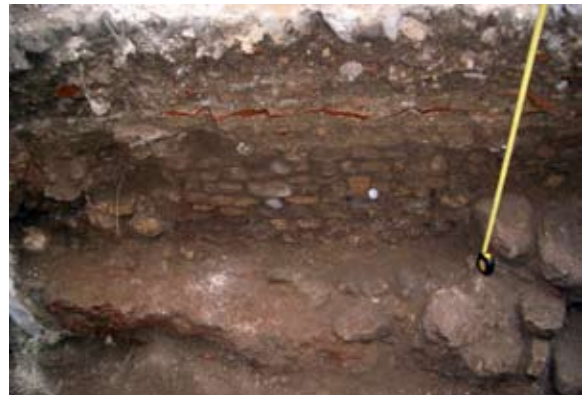
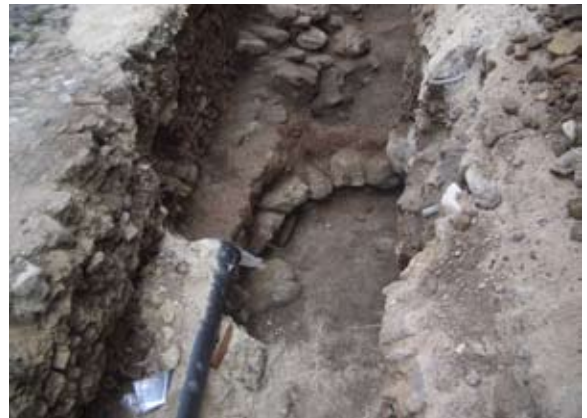
Los restos eran un fragmento de muro de alpañata que sobresalía unos 30cm del perfil, formando una pequeña “plataforma” de 1,40m de longitud, y poca altura. Sobre él existía un muro de mampostería en seco, de 0,55m de altura y 1,20m de longitud, con la cara vista bien conformada. Así mismo, en el centro de la zanja apareció una pequeña estructura circular que en parte se encontraba bajo el primer muro.

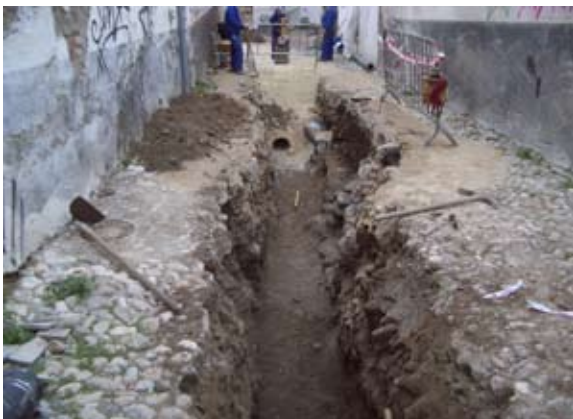
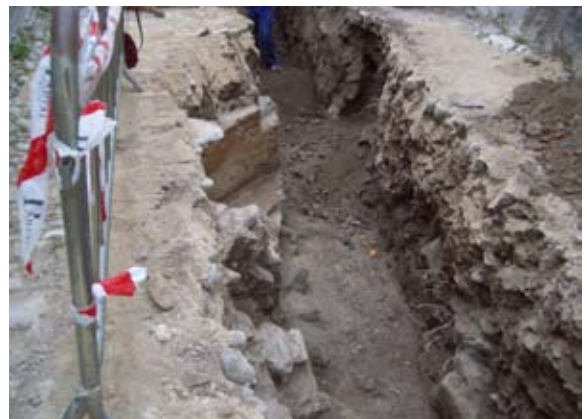
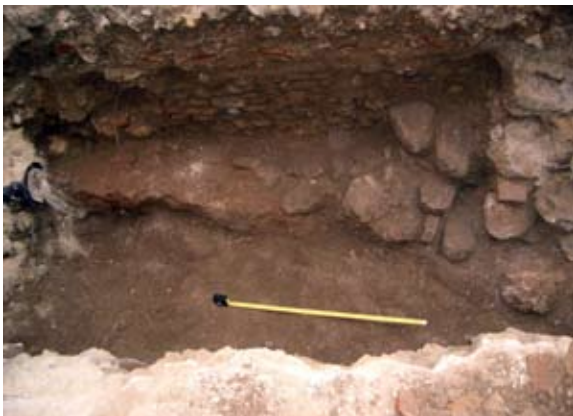
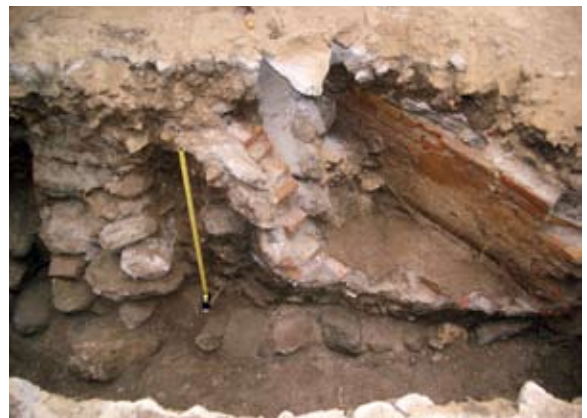
A continuación apareció una parte de la acequia de época moderna que se documentó en la excavación del solar contiguo, cortada por la tubería que se estaba sustituyendo. Continuaba en dirección este, atravesando bajo el edificio existente en ese lado.

Perspectiva de la acequia en ambos perfiles. Se aprecia claramente que se rompió con la instalación de la tubería de hormigón.

Finalmente los restos se protegieron con geotextil y arena fina, desplazando la tubería de abastecimiento hacia el este, instalándola casi sobre la generatriz del tubo de saneamiento.

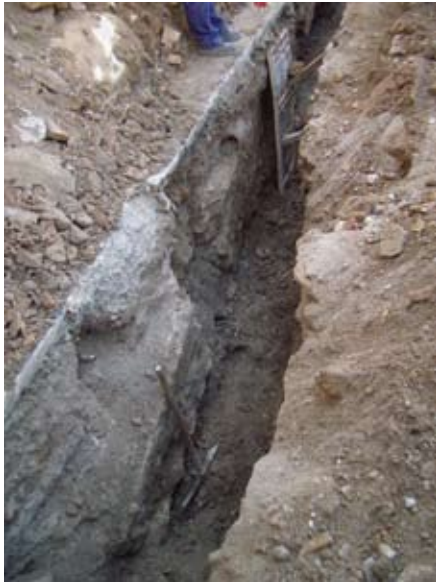
Perspectiva de la excavación en el punto en que apareció el muro. Detalle del muro.

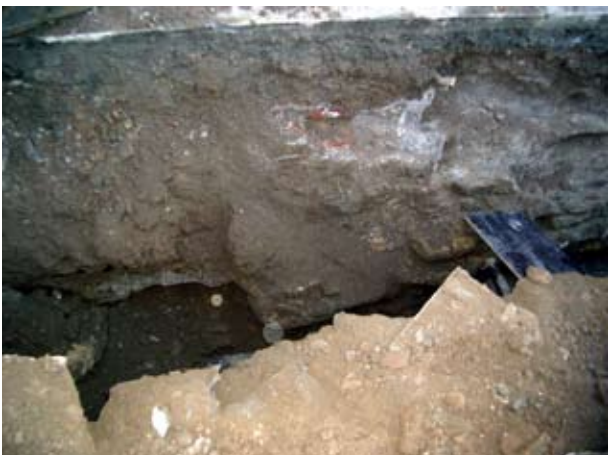
Zona en la que desaparece el muro.
