ANUARIO
ARQUEOLÓGICO
DE ANDALUCÍA
2005

ACTIVIDAD ARQUEOLÓGICA PREVENTIVA MEDIANTE SONDEO ARQUEOLÓGICO EN C/ ELVIRA 117, GRANADA

PABLO RUIZ MONTES
M^a VICTORIA PEINADO ESPINOSA

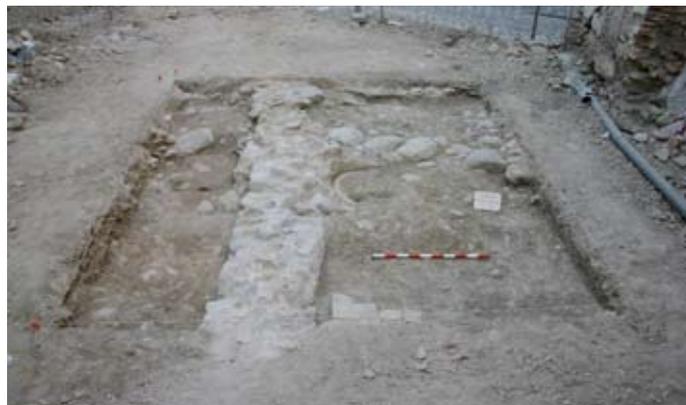
Lámina I. Panorámica general del sondeo tras la retirada de los niveles superficiales.

Eliminados los escombros, comenzamos la retirada de las tierras superficiales (que hemos denominado UE 1000) de composición muy heterogénea, principalmente de matriz arcillosa de coloraciones diversas e inclusiones en forma de cascajo. Ya tempranamente se dejan entrever las estructuras que van a determinar la organización y estrategias de excavación (lámina I).

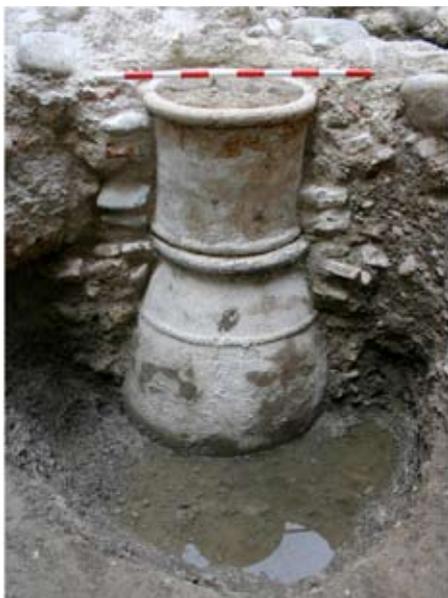
Lámina II. Vista del tinajero una vez retirado el forro.

El proceso de excavación de la fosa y sus rellenos pone igualmente al descubierto, tras el vaciado parcial de estos, el forro de mortero, ladrillo y piedra (UE 1016) que envuelve exteriormente el tinajero y que posteriormente eliminamos (lámina II).

Como intuíamos, el tinajero quedaba compuesto en fin por una gran tinaja a la que se superpone un brocal de pozo que amplía la capacidad de esta estructura de almacenaje.

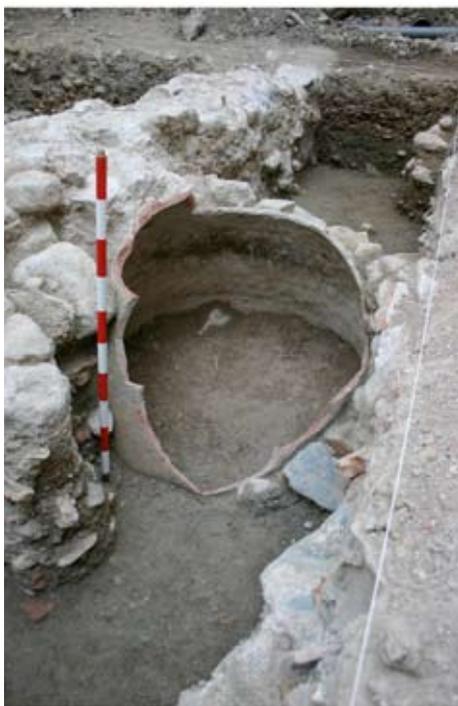
Lámina III. Excavación del Ámbito II.

ción del MR101 que situamos, por los rellenos de arenas y cascajo, incluyendo solerías actuales, (UE 1044) excavados al interior de la tinaja (UE 1019), expoliada y fracturada por distintas zonas al mismo tiempo que el muro, en un momento bastante reciente aunque indeterminado (lámina III).

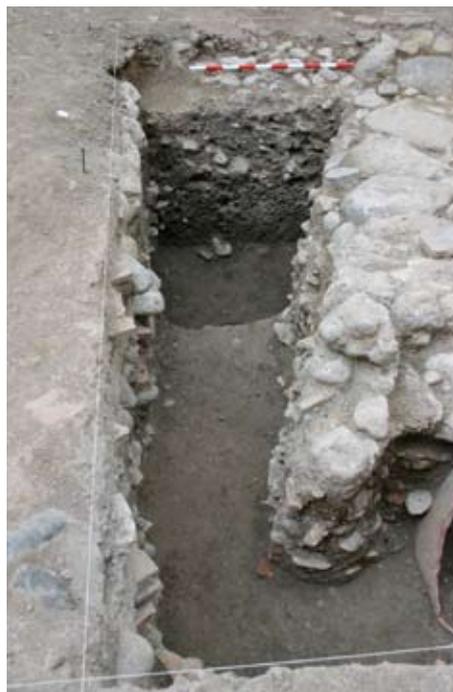
Lámina IV. Excavación del Ámbito III y sondeo.

El interés de este último ámbito (lám. IV) radica en el hecho urbano, en tanto en cuanto en él detectamos las trazas que hablarían

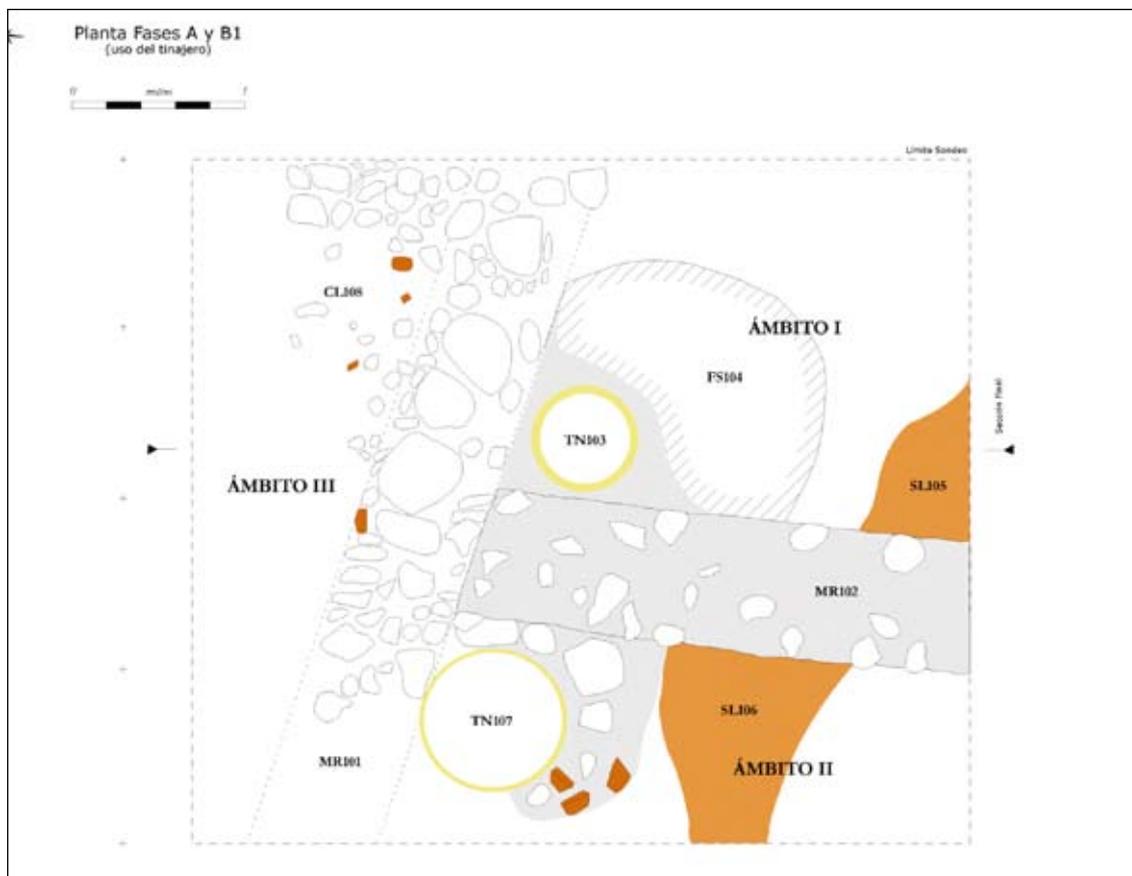
Figura 1. Plano con las estructuras modernas y contemporáneas.

Aunque carecemos de los datos suficientes, planteamos como hipótesis que en un momento no determinado, entre finales del siglo XVIII y principios del XIX, se procede a reordenar el espacio al interior de la vivienda de la cual el MR101 sería cierre hacia la calle, para adosar el MR102. Apoya esta idea el tipo de fábrica empleada en la construcción del muro utilizando una fábrica de cantos de mediano tamaño tomada con mortero. A este periodo también pertenece la instalación de sendos tinajeros a ambos lados de dicho muro (fig. 1).
