ANUARIO  
ARQUEOLÓGICO  
DE ANDALUCÍA  
2005

# ACTIVIDAD ARQUEOLÓGICA PREVENTIVA MEDIANTE SONDEO EN PLAZA DEL CAMPILLO Nº 9 (GRANADA)

**Resumen:** La secuencia cronoestratigráfica del sondeo realizado en el solar abarca desde época moderna hasta la actualidad y en ella se han documentado toda una serie de estructuras murarias y pavimentos pertenecientes a diferentes espacios, así como varias canalizaciones. Todas ellas se fueron superponiendo dando lugar a una importante concentración de restos constructivos, que continúa en época contemporánea y culmina con la construcción del edificio objeto de la rehabilitación.

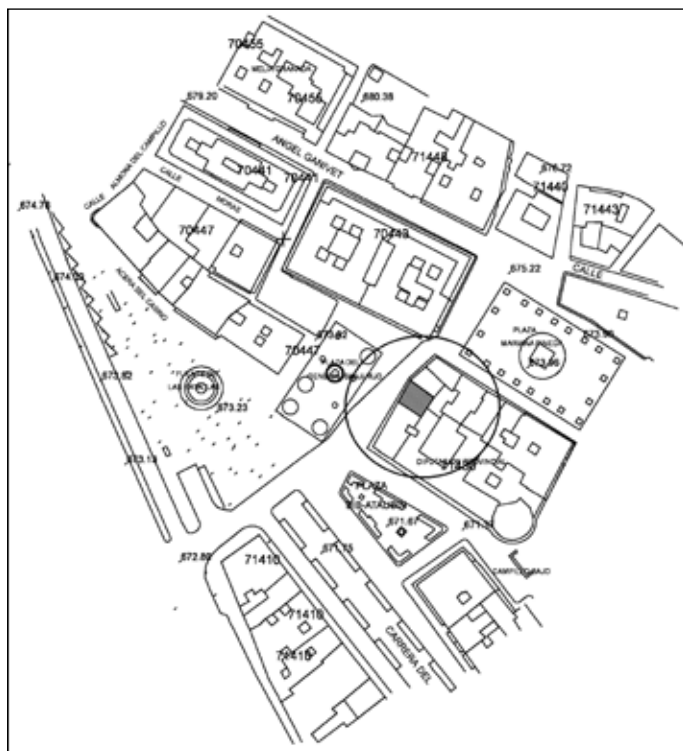
Esta intervención (1), realizada entre el 1 y el 22 de agosto de 2005, se lleva a cabo con motivo de la rehabilitación de seis viviendas y dos locales en el número 9 de la Plaza del Campillo (figura 1), por parte de la empresa constructora MAYFO, S.L (Granada).
