ANUARIO  
ARQUEOLÓGICO  
DE ANDALUCÍA  
2005

# EXCAVACIÓN ARQUEOLÓGICA DE URGENCIA EN C/ HORNO DEL CEREZO, S/N (GRANADA)

**Resumen:** La presente excavación se localiza fuera del recinto amurallado de la ciudad de Granada, en una zona ocupada por huertas hasta su urbanización a partir del siglo XVIII. Se ha excavado restos de un único edificio que tuvo al menos tres reestructuraciones diferentes aunque resulta imposible precisar la fecha de construcción del mismo.

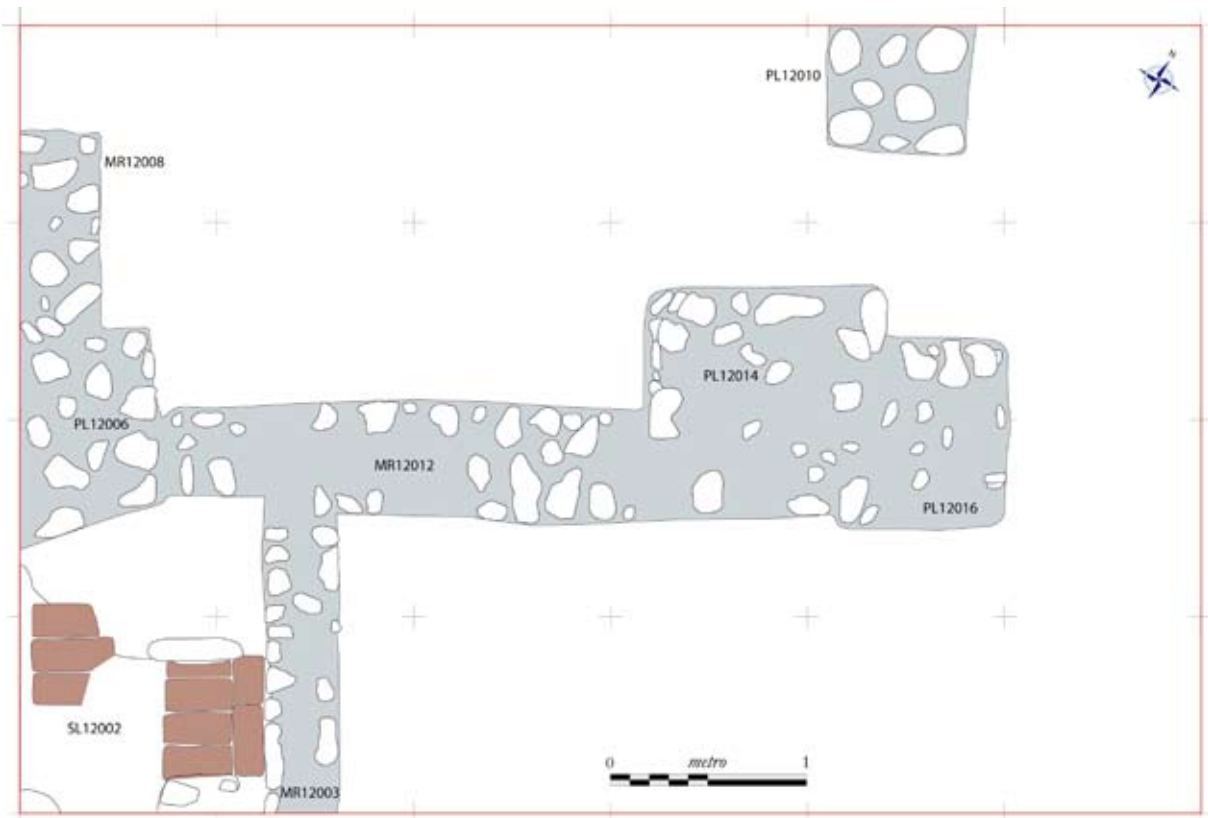
Figura 2. Planta general del sondeo

(fig. 2, lám. II)

El SL12002 consiste un suelo que aparece en la esquina norte del sondeo, bajo una pequeña capa de cal. El suelo está construido con ladrillos de 15 x 30 cm. Es de facturación moderna y dispuesta paralelamente en distintas filas. Este suelo se ve roto por distintas partes, como consecuencia de su abandono. El Suelo está adosado al MR12003 con el que funciona. Este muro que discurre perpendicular al perfil Noroeste, posee unas dimensiones de 1,59 m de longitud, por 0,3 m de anchura. Este es el único elemento estructural que conserva los niveles de uso. El muro está construido con cantos de río trabados con cemento-cal. Aparentemente no conserva enlucido ni otro elemento de revestimiento. El Muro MR12003 en su parte suroeste se adosa al MR12012 que discurre perpendicular a éste. Su orientación es noreste a Suroeste. Este el muro de mayor dimensiones que se conserva en el sondeo, 2,45 m de largo, por 0,45 m de ancho. Su manufactura es idéntica al del resto: cantos de río trabados con cemento-cal, con la pequeña variante que en algunos momentos presenta trozos de ladrillo intercaladas entre las piedras.

El Pilar PL12006 se encuentra al Noreste del M12012. Este pilar presenta una estructura casi cuadrada con unas dimensiones de 0,90 x 0,85 x 0,50. De construcción idéntica al resto, tiene las esquinas

ligeramente redondeadas y los paramentos totalmente cubiertos por el cemento-cal, aunque no es un revoco, ni enlucido, sino más bien un repello que no deja ver la estructura de piedras. A este pilar se adosa por el Noreste, el muro MR12008, que discurre paralelo al perfil con dirección suroeste y con unas dimensiones en metros de 1 x 0,40 x 0,30.

Al Suroeste del MR12012 se adosa otro pilar, (PL12014) el de mayores dimensiones (1 x 1 x 0,60 m). Este pilar presenta la misma fabricación que el muro al que está adosado, piedra con cemento-cal y algunos ladrillos intercalados. Al suroeste se le adosa otro pilar, el PL12016, cuyas dimensiones se reducen 0,90 m. x 0,80 m. x 0,55 m. La construcción es idéntica al PL12006. Tanto en dimensiones como en construcción.

Por último y a diferencia de los elementos anteriores que estaban todos conectados entre sí aparece en la esquina sur un elemento sin conexión con los demás, es el PL12010. Este pilar presenta la misma manufactura que el resto, cemento-cal y cantos de río, pero unas dimensiones algo menores, 0,80 x 0,70 x 0,20.

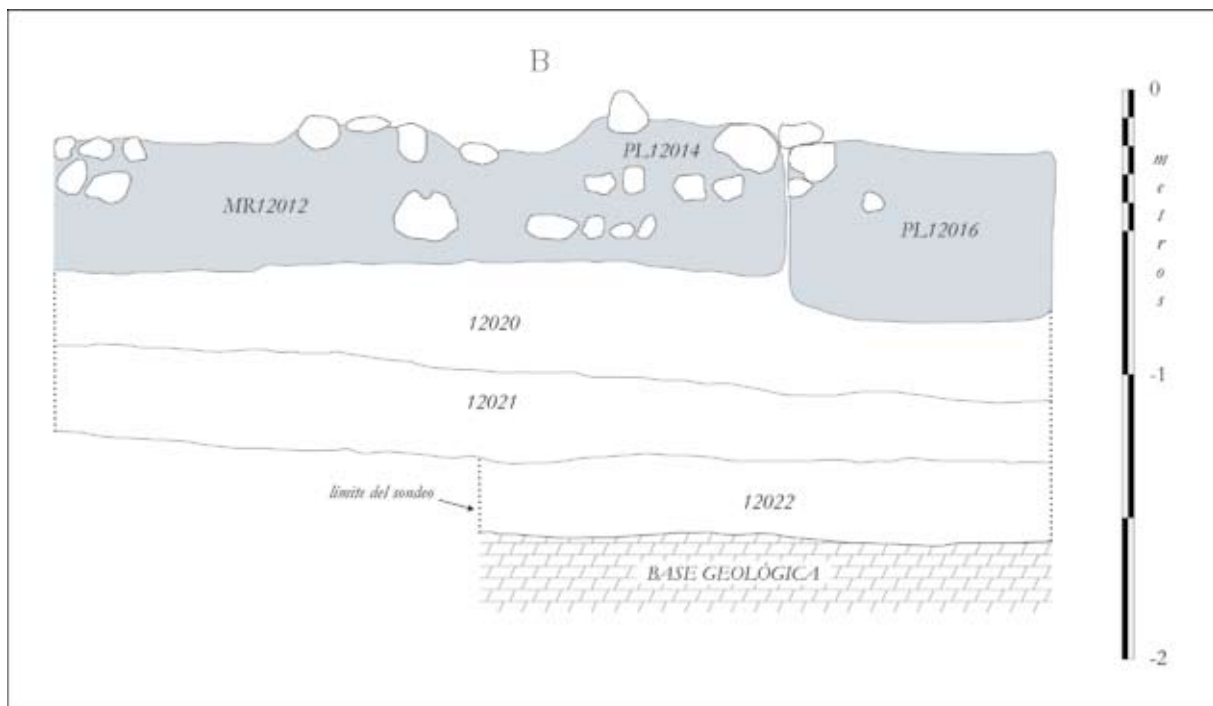
Figura 3. Alzado del MR12012 y secuencia estratigráfica del solar

La aparición de las estructuras en la parte central del corte motivo la separación de estratos a lado y lado de esta espina central que formaban los muros MR12012 y los PL12014 y PL12016. Así la denominación de los estratos UE 12018 y UE 12019 es más artificial que física, ya que ambos estratos envuelven todas las estructuras. Morfológicamente son dos rellenos idénticos. Ambos rellenos presentan una composición de tierra arcillosa y de color muy oscuro

Tras superar los niveles constructivos de los muros se denominó un único estrato para todo el sondeo UE 12020. Este nivel presenta las mismas características que las unidades 12018 y 12019, es decir, tierra muy arcillosa de color marrón muy oscuro, con una concentración de materiales cerámicos muy alta. Este relleno se desliza por debajo de todas las estructuras del corte, con lo cual estas están construidas cortando este nivel.

Bajo el 12020 aparece un estrato (12021) de características morfológicas idénticas al anterior (tierra arcillosa, color marrón oscuro), pero ya no aparece ninguna concentración de material cerámico, solo aparecen ocasionalmente restos de carboncillos, sin distribución aparente.

Bajo el 12021 aparece un nivel totalmente distinto a lo anterior, 12022 es un estrato de tierra de color rojo intenso y arcillosa. En este nivel ya ha desaparecido todo vestigio antrópico, no aparece cerámica, ni carboncillos. Este es un estrato de formación geológica. A unos 20 cm aparece ya la lastra o roca.

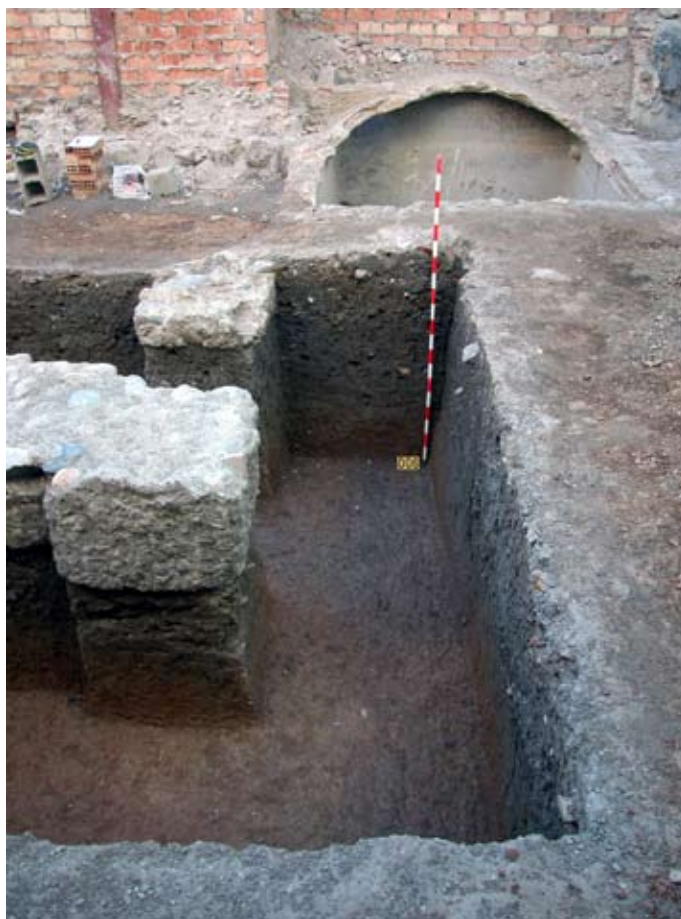
*Lámina I.* Vista del lado sur del sondeo, con el aljibe al fondo, cuya aparición obligó a modificar puntualmente el sondeo.

El área donde se desarrolló la presente intervención arqueológica preventiva se localiza en la calle Hornos del Cerezo (fig.1) con una superficie de 107,85 m<sup>2</sup>. La vivienda proyectada tenía tres plantas y sótano para trasteros para lo cual se rebajó la cota original 1,70 metros. La aparición de un aljibe en el ángulo sur del solar tras desescombrar el edificio preexistente obligó a modificar puntualmente el sondeo, siendo sus dimensiones finales de 6 x 4 m, en total 24 m<sup>2</sup> (22,26 % de la superficie total), en lugar de los 5 x 5,3 planteados inicialmente (lám. I).

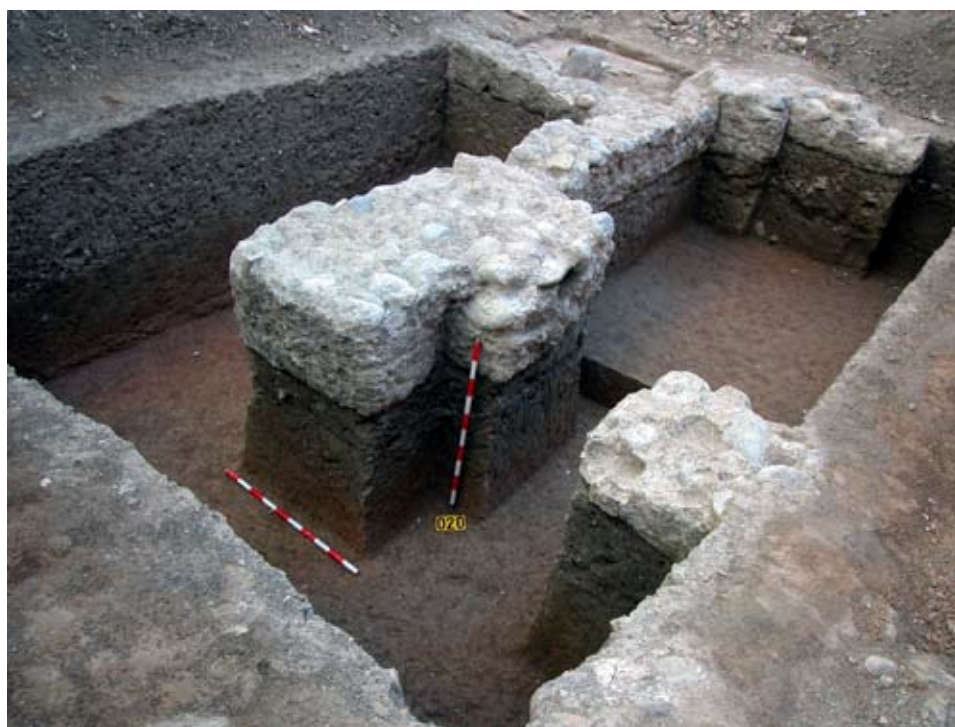
*Lámina II.* Vista general del sondeo desde el sur con la totalidad de las estructuras aparecidas.

A la vista de lo referido aquí sacamos en conclusión que todo pertenece a un mismo periodo, pero que posee distintas fases de construcción. Así los elementos más antiguos serán los pilares PL12006 y PL12016 a los que posteriormente se añaden el pilar PL12014 y el MR12012, que sirve para cerrar el espacio entre los pilares. Después se construye el resto de estructuras adosadas a éstas, siendo la más moderna el PL12010 y el MR12008.
