ANUARIO ARQUEOLÓGICO DE ANDALUCÍA

2019

ACTIVIDAD ARQUEOLÓGICA PREVENTIVA. CONSTRUCCIÓN DEL ACCESO A LA CRIPTA DE LA COLEGIAL DE EL SALVADOR (SEVILLA).

Resumen: La excavación previa a la construcción de un nuevo acceso a la cripta de El Salvador ha descubierto la escalera original de entrada a la Colegial desde el Patio de los Naranjos.

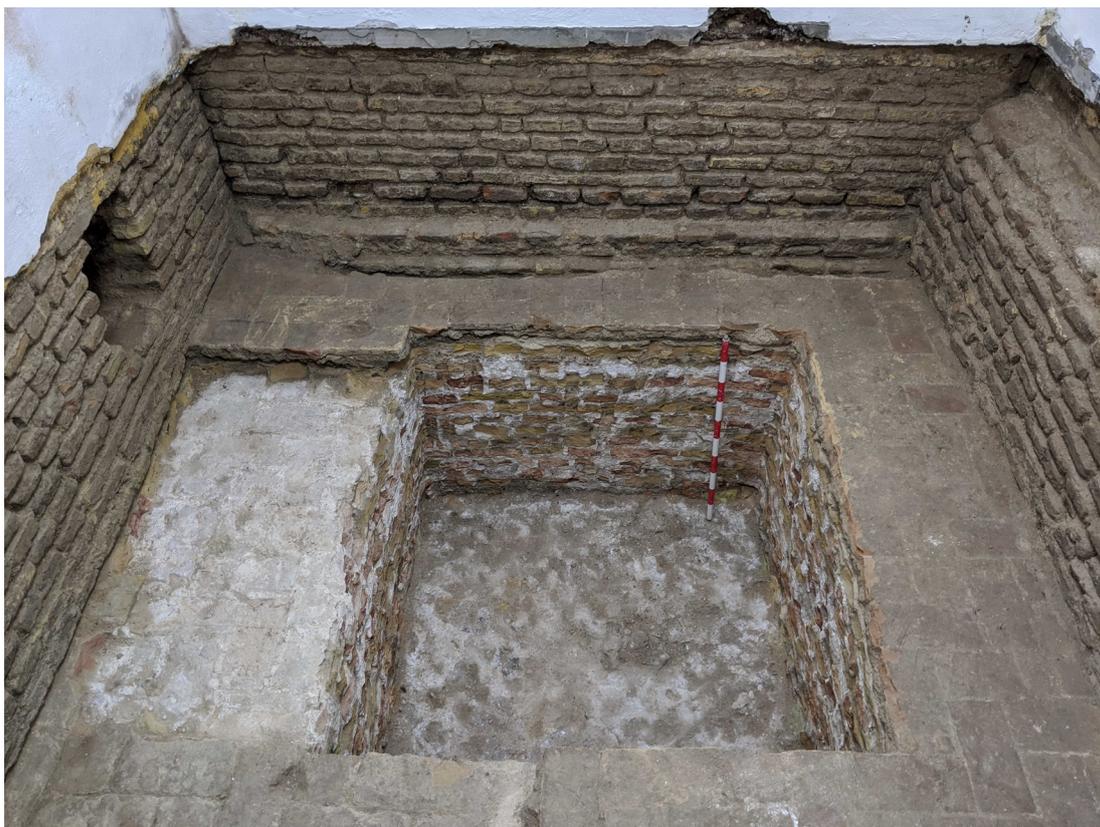
Cata en masiva

Antes de comenzar la intervención, se realizaron 4 perforaciones geotécnicas en el área de actuación. De manera inesperada, en todos los sondeos se alcanzó a la profundidad de -1.70 m (desde el pavimento de la iglesia, +11.00m) una potente estructura de argamasa, muy dura, de cal con ladrillos, algún fragmento de mármol, piedra caliza y guijarros. Sólo uno de los sondeos atravesó esta construcción, estableciendo una cota inferior de -8 m (+3.00m), lo que supone un espesor de unos 6.30 m. En su momento interpretamos que esta cimentación masiva estaría relacionada con la construcción barroca pues la cota superior y su gran potencia eran incompatibles con restos previos, ya que gracias a la intervención de 2004 sabíamos que las estructuras del edificio anterior solo se conservaban en el interior a -3 m. La excavación posterior ha confirmado esta hipótesis.

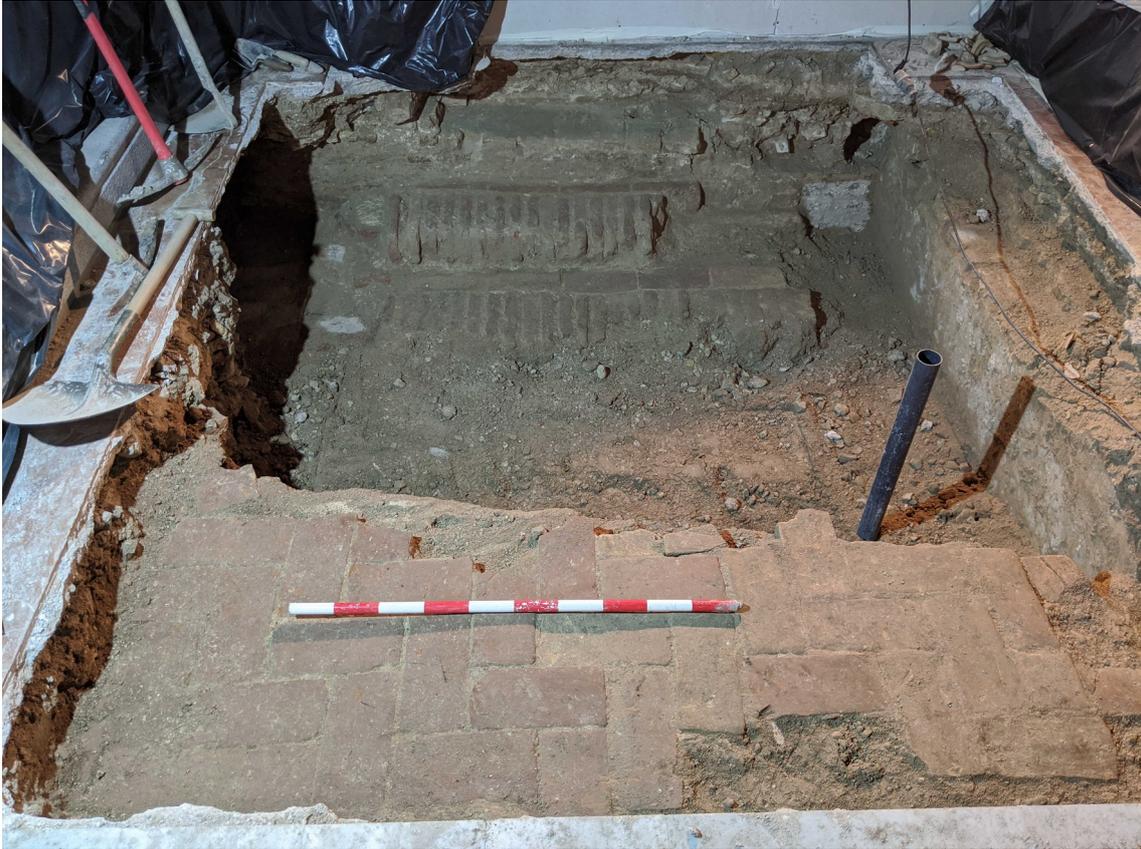
Solería pasillo

Descripción: Solería de losetas (30x14x5cm). Se conserva a partir de los 2 m desde el muro de la iglesia. Se extiende a todo lo ancho del pasillo y llega hasta el escalón superior actual. Se asocia a la escalera ue24.

Interpretación: Pavimento del pasillo de acceso a la iglesia y a las dependencias de la Hermandad Sacramental.
