ANUARIO ARQUEOLÓGICO DE ANDALUCÍA

2020

EXCAVACIÓN EN EL ENTORNO DEL MONASTERIO DE CARTUJA, GRANADA (3º CAMPAÑA, MAYO DE 2021)

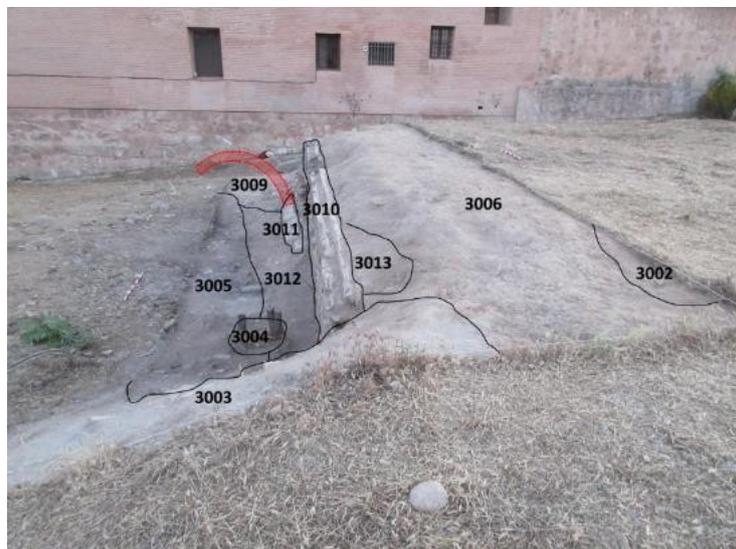
Fig. 16. Principales UEs del Sector 3000, hipótesis de arranque de bóveda. Campaña 2021.

Fase II. Construcción del murete 3011 que forma parte de las bóvedas de las bodegas del monasterio. Posiblemente coetánea a la Fase I. El murete 3011 sería el arranque de una de las techumbres abovedadas que cubrían las bodegas del monasterio, dado que la curvatura que marca parece coincidir con una antigua impronta de un arco observable en el paramento actual del monasterio. Debe revisarse en sucesivas intervenciones la relación entre el muro de aterrazamiento 3010 y el murete posible arranque de bóveda 3011.
