ANUARIO ARQUEOLÓGICO DE ANDALUCÍA 2005

ACTUACIÓN ARQUEOLÓGICA PREVENTIVA MEDIANTE SONDEO EN LA C/ SAN ANTÓN, Nº 38, GRANADA

ESTHER RULL PÉREZ

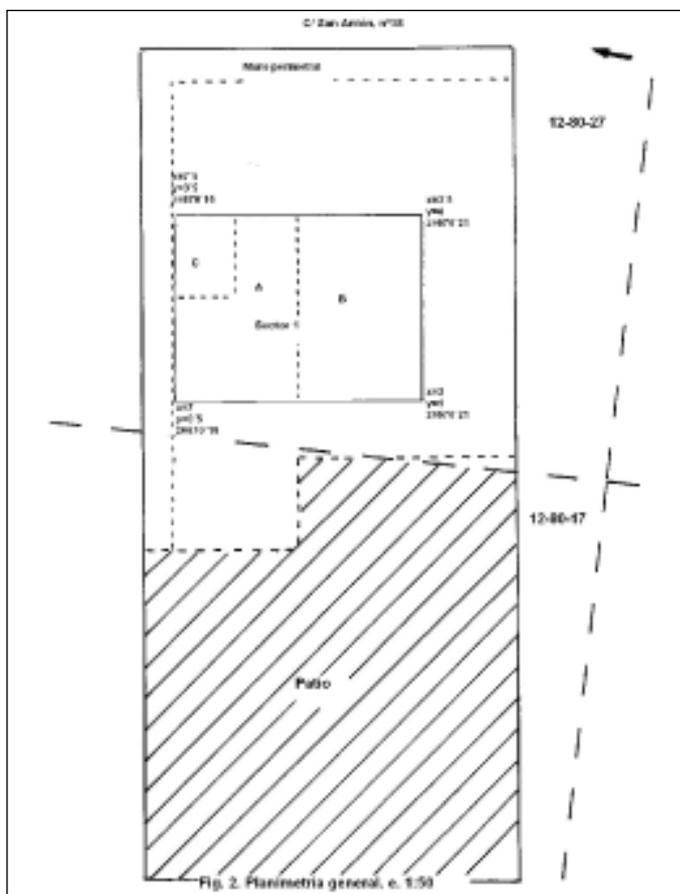
Figura 1. Ubicación y planimetría general.

El solar que estaba ocupado por un edificio que fue objeto de demolición tiene una superficie de 78 m², aunque solo se van a edificar unos 45 m², ya que el resto se destinará a zona de patio. (Fig. 1)

El solar presentaba una superficie total aproximada de 78 m², de la que solo se iban a edificar unos 45 m², ya que el resto se ha destinado a zona de patio. De estos fueron objeto de actuación, 12 m². En el proyecto se indicaba un sector de 2 x 6 m. pero fue modificado por otro de 3 x 4m.(Fig. 1, Sector 1 – UTM.12-80-27)). Esta modificación vino motivada por la existencia de un muro perimetral que a priori ,y luego se confirmó, parecía más antiguo que el resto de lo edificado (Fig. 1).

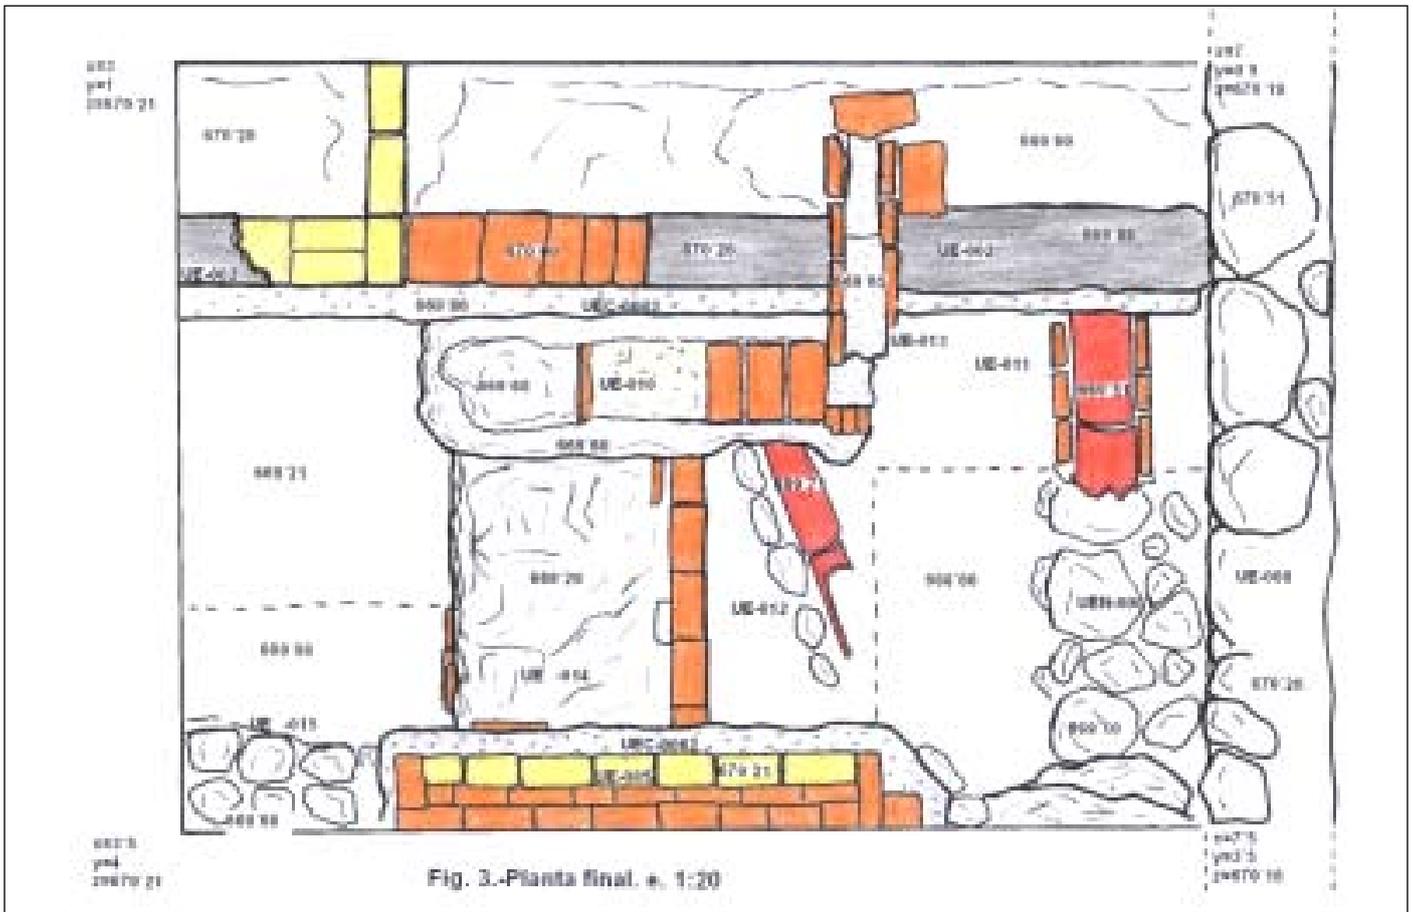
Figura 2. Planta general.

Asociada también a esta unidad estratigráfica documentamos un pequeño murete de piedras de tamaño mediano y trabadas con arena y algo de cal (UE-015). Probablemente correspondería a alguna división interna de este primer momento, pero sin contextualizar. (Fig. 2).

En este momento documentamos nuevas canalizaciones con atarjeas y atanores, destacando la UE-010 por sus dimensiones y la utilización de una gran losa de piedra. Todas estas estructuras están asociadas al nivel sedimentario US-1 consistente en rellenos con abundante material de construcción y algún pequeño fragmento de cerámica de época contemporánea.(Fig. 2)

ribado así como la tabicación constituida por la UE-002. Se hace una preparación de cemento y se enlosa UE-001. (Fig. 2, Lam. 1).

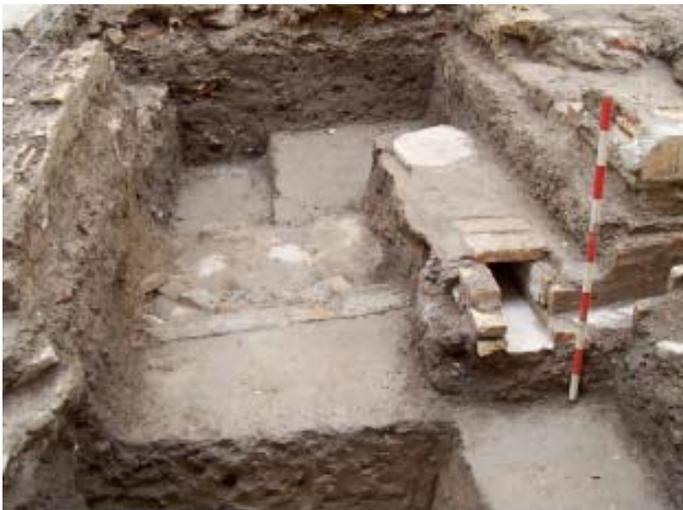
Lámina I. Detalle de las atarjeas UE-010, UE-013 y UE-014.

Las estructuras localizadas de este periodo corresponden a la vivienda demolida, conservándose el muro perimetral UE-008, que si bien no se incluía dentro del sector si aprovechamos el perfil para conocer su potencia. De este modo hemos podido documentar que este muro forma parte de la construcción inicial del edificio y que se ha mantenido hasta la actualidad. El muro tiene una anchura de 50 cm y está construido con grandes mampuestos de piedra.. Junto a él hicimos el rebaje hasta niveles estériles, lo que nos permitió documentar su zarpa de cimentación a 1'60m. de profundidad desde el nivel de suelo actual, constituida por cantos rodados de tamaño grande y mediano y excavada en limos naturales de color verdoso (US-4). Este primer nivel aparece colmatado por la unidad estratigráfica US-2, arcillas de color negro sin apenas materiales. En este nivel aparece excavada una canalización de dimensiones considerables construida con ladrillos y una gran losa de piedra (UE-014) cuya fosa fue rellenada por unas arcillas finas y limosas de color marrón.

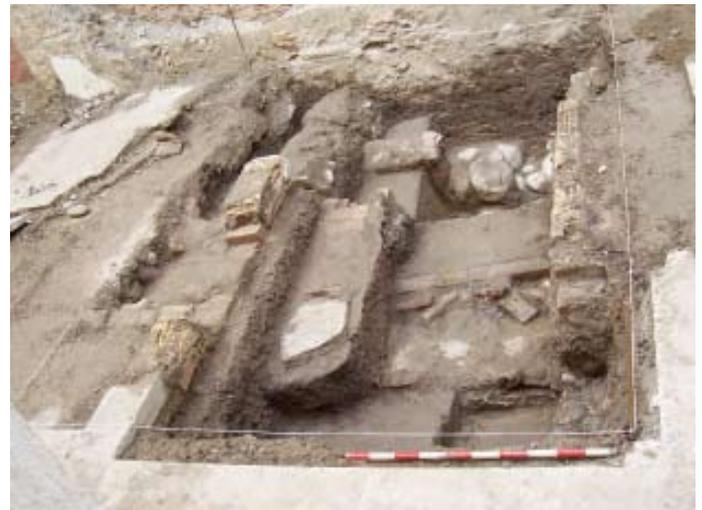
Lámina II. Planta final del Sector 1 (12-80-27).
